**PAŃSTWOWA KOMISJA BADANIA WYPADKÓW KOLEJOWYCH**  
**Ministerstwo Spraw Wewnętrznych i Administracji**

**RAPORT Nr PKBWK/03/2020**

**z badania poważnego wypadku kat. A19**  
**zaistniałego w dniu 03 lipca 2019 r. o godz. 08:50**  
**szlak Wargowo – Złotniki, tor zamknięty nr 2,**  
**na przejeździe kolejowo-drogowym kat. „B” w km 13,916**  
**linii kolejowej nr 354 Poznań Główny PoD – Piła Główna**

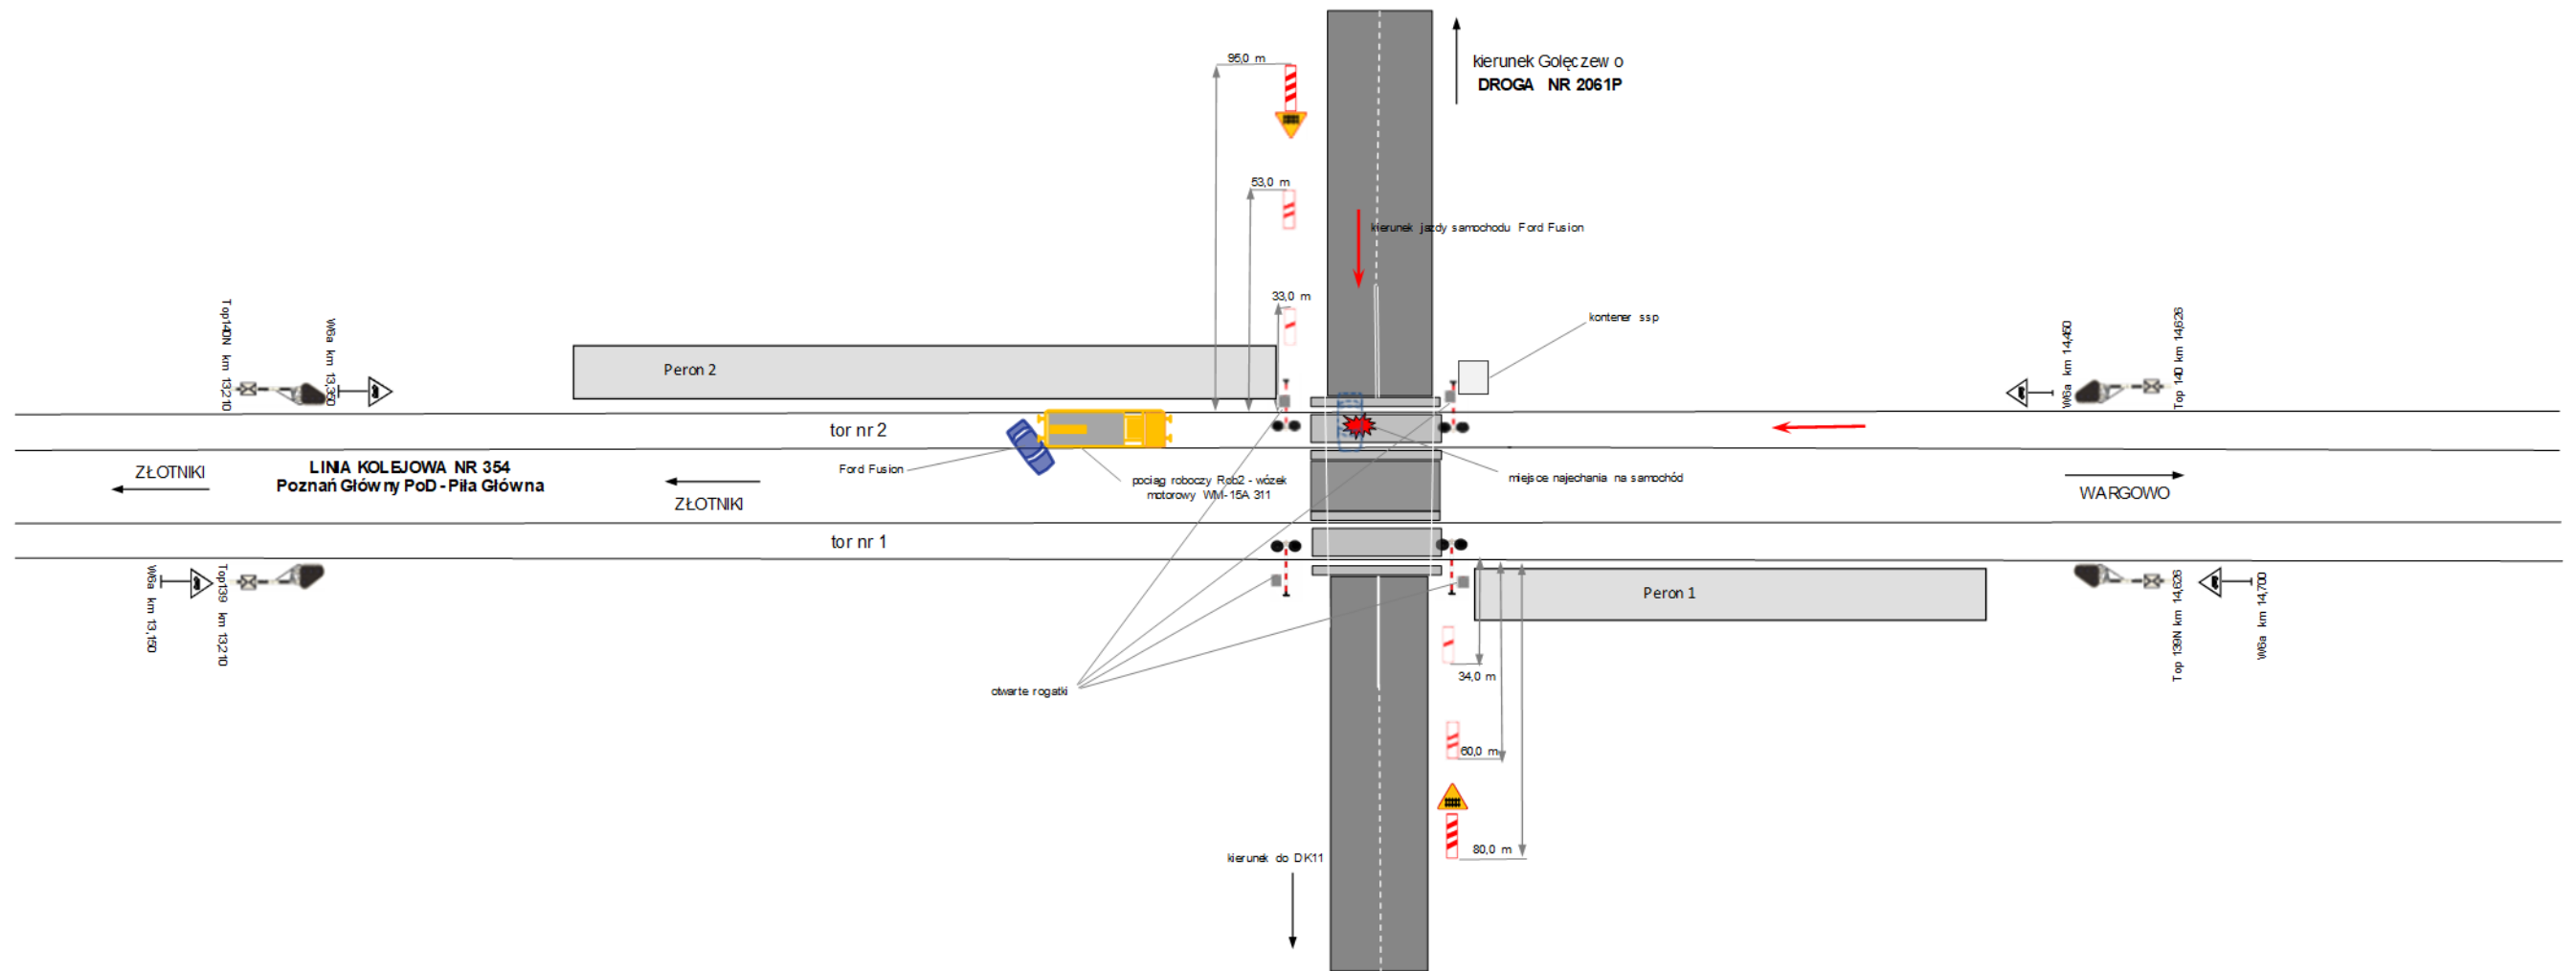
**SZKIC**  
miejsca poważnego wypadku kolejowego kategorii A 19  
w dniu 03.07.2019 r. o godz. 08:50 na przejeździe kolejowo - drogowym kategorii B  
w km 13,916 linii kolejowej nr 254 szlak Wargowo - Złotniki

W dniu 03.07.2019 r. pociąg roboczy Rob.2, składający się z wózka motorowego WM-15A 311 o numerze EVN PL-PLK 99 51 9 483 127-8, poruszał się torem zamkniętym nr 2 szlaku Wargowo – Złotniki, linii kolejowej nr 354 w kierunku stacji Złotniki. Przejazd odbywał się w celu przeprowadzania prób eksploatacyjnych, w związku z odbiorem urządzeń sterowania ruchem kolejowym po modernizacji toru nr 2. Wózek motorowy poruszał się skrzynią ładunkową z żurawiem hydraulicznym do przodu. W pojeździe kolejowym znajdował się maszynista wózka motorowego WM-15A 311 kierujący tym wózkiem. Prędkość pociągu Rob.2 wynosiła (na podstawie wysłuchania) ok. 50 km/h. Dojeżdżając do tarczy ostrzegawczej przejazdowej Top140, znajdującej się w kilometrze 14,626, a odnoszącej się do przejazdu kolejowo – drogowego w kilometrze 13,916, maszynista zauważył, że tarcza jest ciemna. Kontynuował jazdę zmniejszając prędkość. Przejeżdżając obok wskaźnika W6a usytuowanego w km 14,450 (534 m przed przejazdem), odnoszącego się do tego przejazdu, maszynista podał sygnał Rp1 „Bacność” (jeden długi sygnał syreny). Gdy pociąg roboczy Rob.2 znajdował się bezpośrednio przed przejazdem, na przejazd od strony miejscowości Gołęczewo, wjechał samochód osobowy Ford Fusion poruszający się z umiarkowaną prędkością (teren zabudowany), którego kierowca patrzył prosto przed siebie bez upewniania się, że czy nie zbliża się pojazd szynowy (na podstawie nagrania z monitoringu na przejeździe). Pociąg Rob.2 wjechał na przejazd z prędkością ok. 27 km/h (bez osoby kierującej ruchem). Widoczność na przejeździe ograniczała kontener ssp co utrudniało wzajemne wcześniejsze zauważenie się. Pomimo uruchomienia nagłego hamowania doszło do uderzenia w lewy bok samochodu osobowego. Samochód osobowy został uderzony zderzakami wózka motorowego. Lewy zderzak uderzył w samochód na wysokości okna kierowcy i został wepchnięty do środka samochodu, natomiast prawy zderzak uderzył w tył samochodu. Zaczepiony na zderzaku i obrócony na lewą stronę wózka motorowego samochód był następnie pchany przez wózek motorowy aż do zatrzymania, które nastąpiło po przejechaniu ok. 26 m. Gdyby wjazd wózka motorowego odbywał się z dozwoloną prędkością nie większą niż 20 km/h skutki wypadku mogły być znacznie mniejsze, gdyż samochód zdążyłby przejechać przez tor nr 2, albo też uderzenie nastąpiłoby w tylną część samochodu osobowego zwiększając szanse na przeżycie kierowcy.

Samochód osobowy uległ całkowitemu zniszczeniu, a w wózku motorowym uszkodzone zostały stopnie na ścianie czołowej.
