RAPORT Nr PKBWK 05/2021

**z badania poważnego wypadku kolejowego
zaistniałego 26 stycznia 2021 r. o godz. 07:39
na szlaku Zbąszynek – Lutol Suchy, w torze nr 1,
przejazd kolejowo-drogowy kategorii D
w km 10,196 linii kolejowej nr 367 Zbąszynek – Gorzów Wielkopolski**

obszar zarządcy infrastruktury PKP PLK S.A. Zakład Linii Kolejowych w Zielonej Górze

WARSZAWA, dnia 14.10.2021 r.

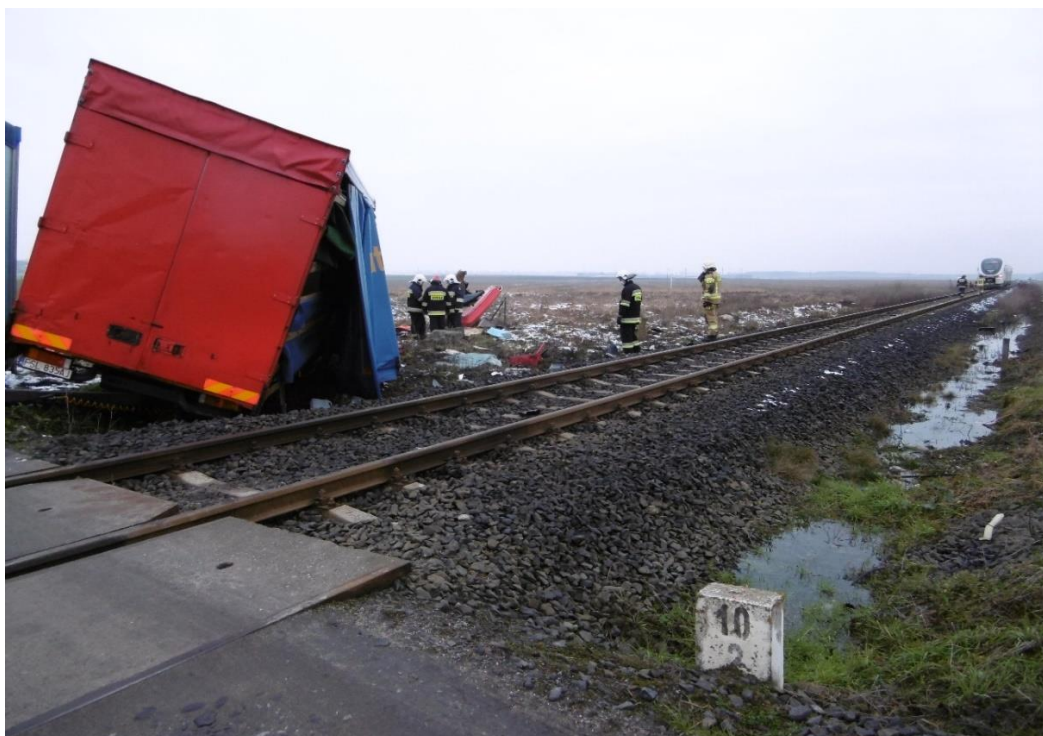
Zdjęcie 1 - Widok miejsca zdarzenia (materiał własny PKBWK)

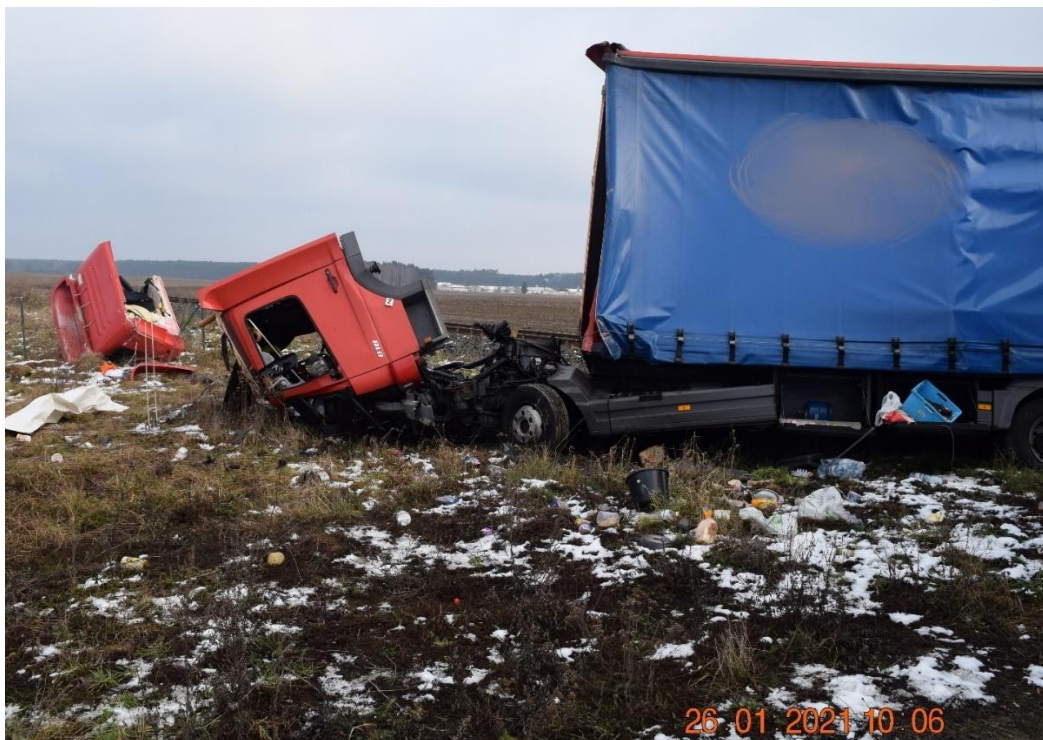
Zdjęcie 2 - Widok miejsca i skutków zdarzenia (materiał własny PKBWK)

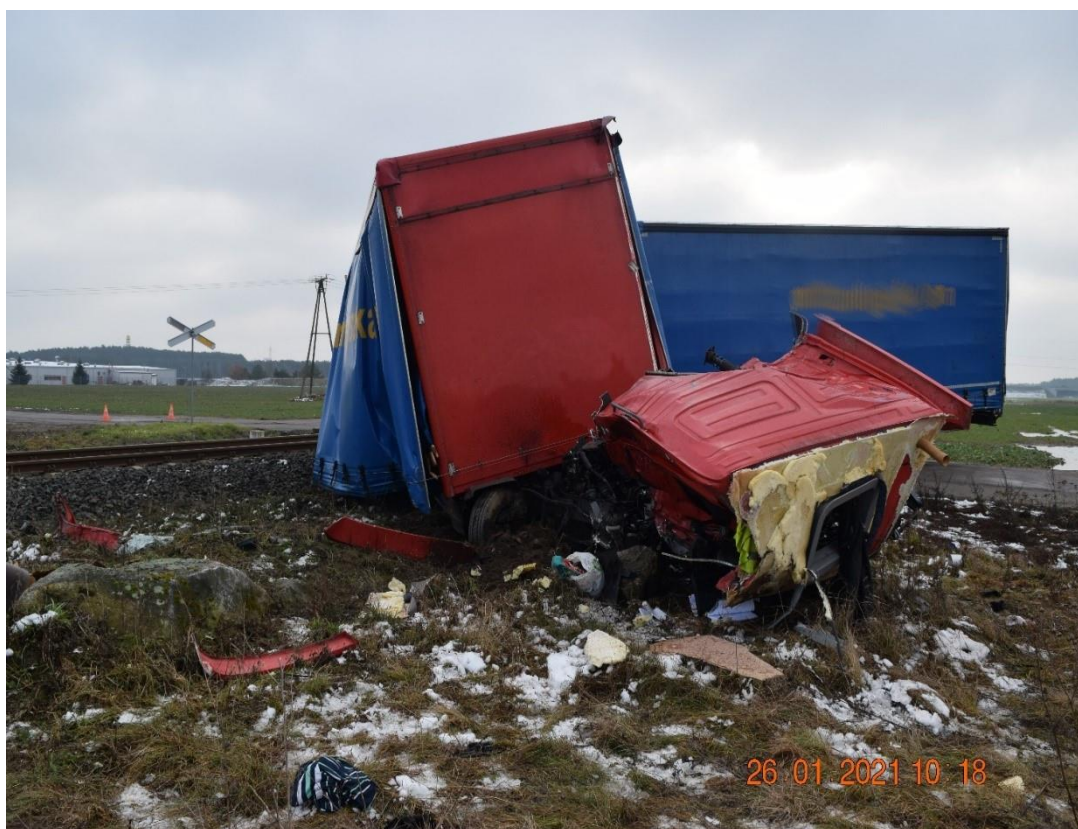
Zdjęcie 3 - Widok miejsca i skutków zdarzenia (materiał własny PKBWK)

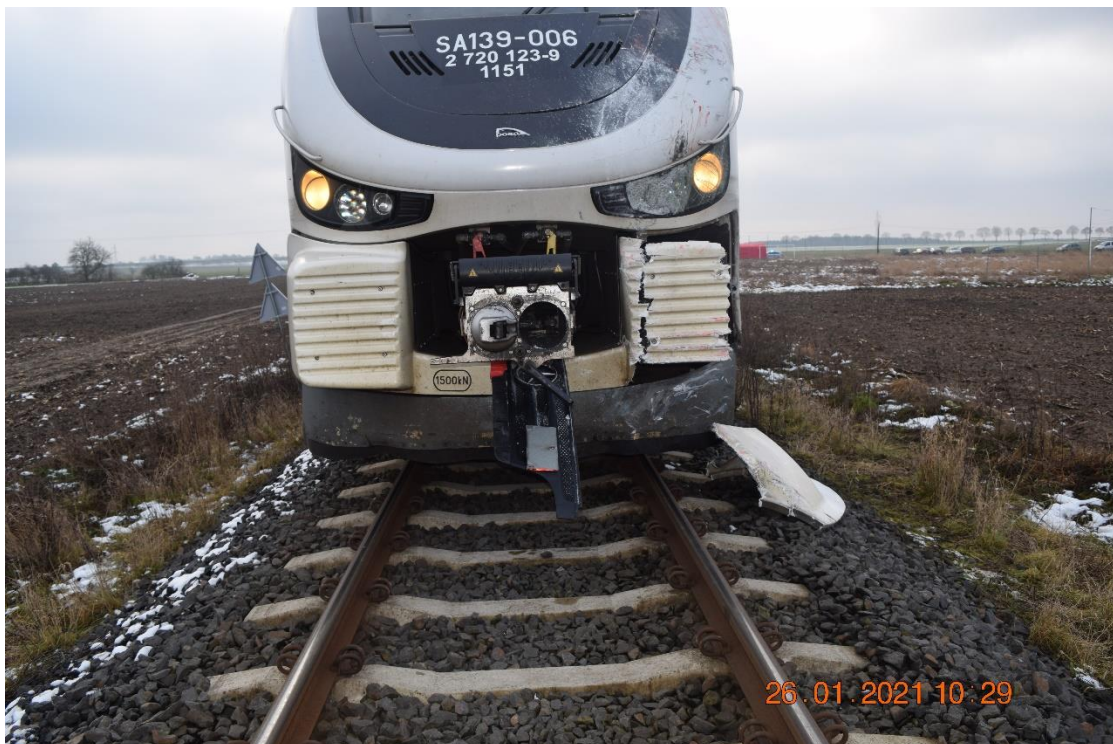
Zakres uszkodzeń pojazdu kolejowego SA139-006:

- pęknięta osłona mechanizmu wycieraczek i syreny,
- uszkodzony lewy reflektor,
- uszkodzony zgarniacz torowy z osłoną,
- uszkodzona malatura kabiny z lewej strony oraz poręcz do kabiny maszynisty,
- uszkodzony elastyczny przewód pneumatyczny wskaźników hamulca,
- uszkodzona osłona absorbera z lewej strony,
- wygięta konstrukcja mocująca zgarniacz torowy,
- wyrwane mocowanie wewnętrzne osłony sprzęgu,
- wygięty uchwyt nad lewym reflektorem,
- pęknięcie laminatu kabiny maszynisty z zewnątrz oraz wewnątrz w okolicach mocowania kabiny do ostoi oraz pudła pojazdu,
- uszkodzony zawór sprzęgu,
- uszkodzone złącze siłownika sprzęgu,
- pęknięcie szyby przedniej kabiny maszynisty.

Szacowany koszt uszkodzeń pojazdu wyniósł 92 tys. PLN

Zdjęcie 5 - Widok uszkodzeń czola pojazdu kolejowego po wypadku

Uszkodzenia pojazdu pozwalały na jego samodzielny zjazd do punktu utrzymania. Nie stwierdzono uszkodzeń infrastruktury kolejowej oraz nie powstały szkody w środowisku.

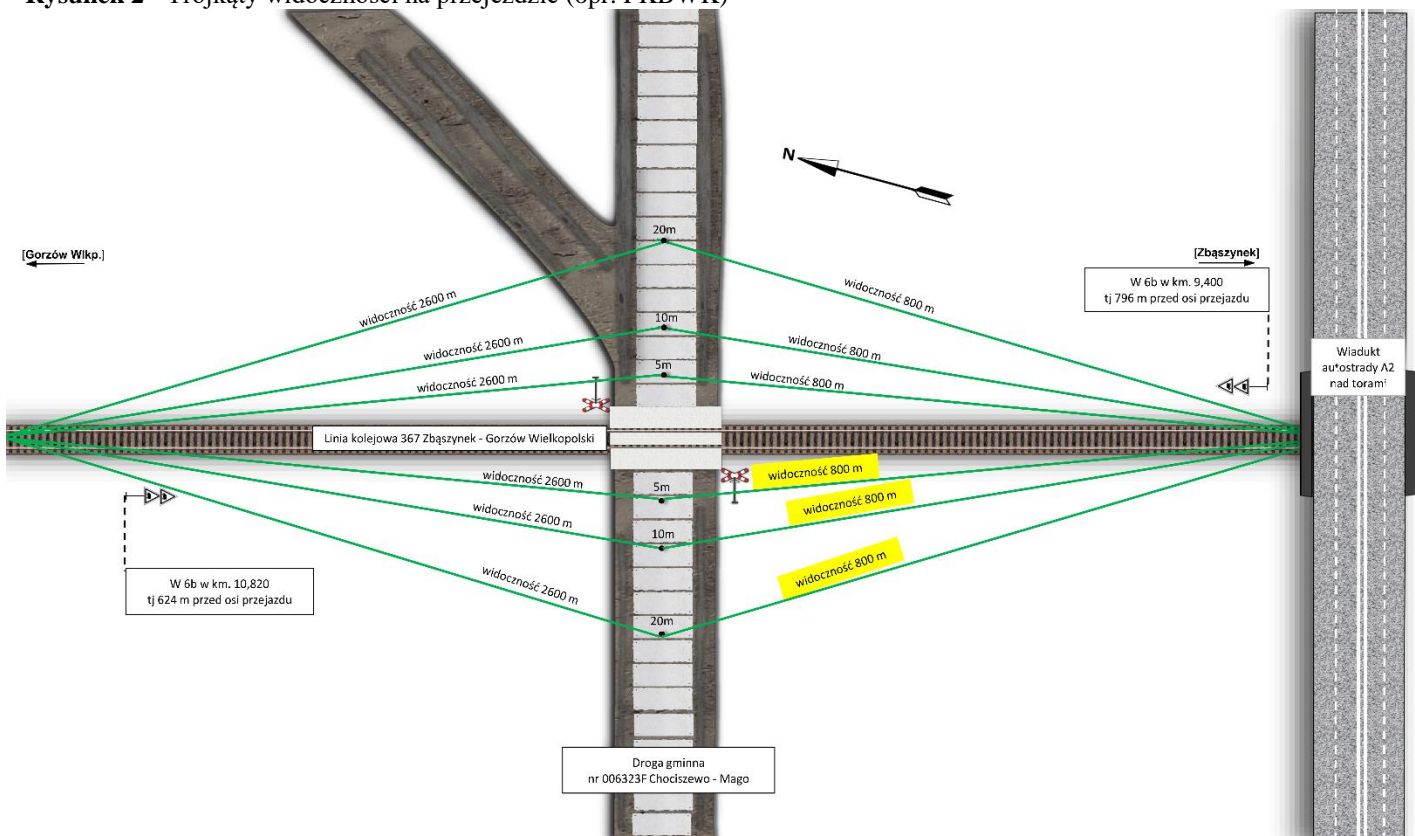
Rysunek 2 - Trójkąty widoczności na przejeździe (opr. PKBWK)

Kolorem żółtym oznaczono widoczności czoła pociągu dla kierunku, z którego jechał pojazd drogowy i kolejowy

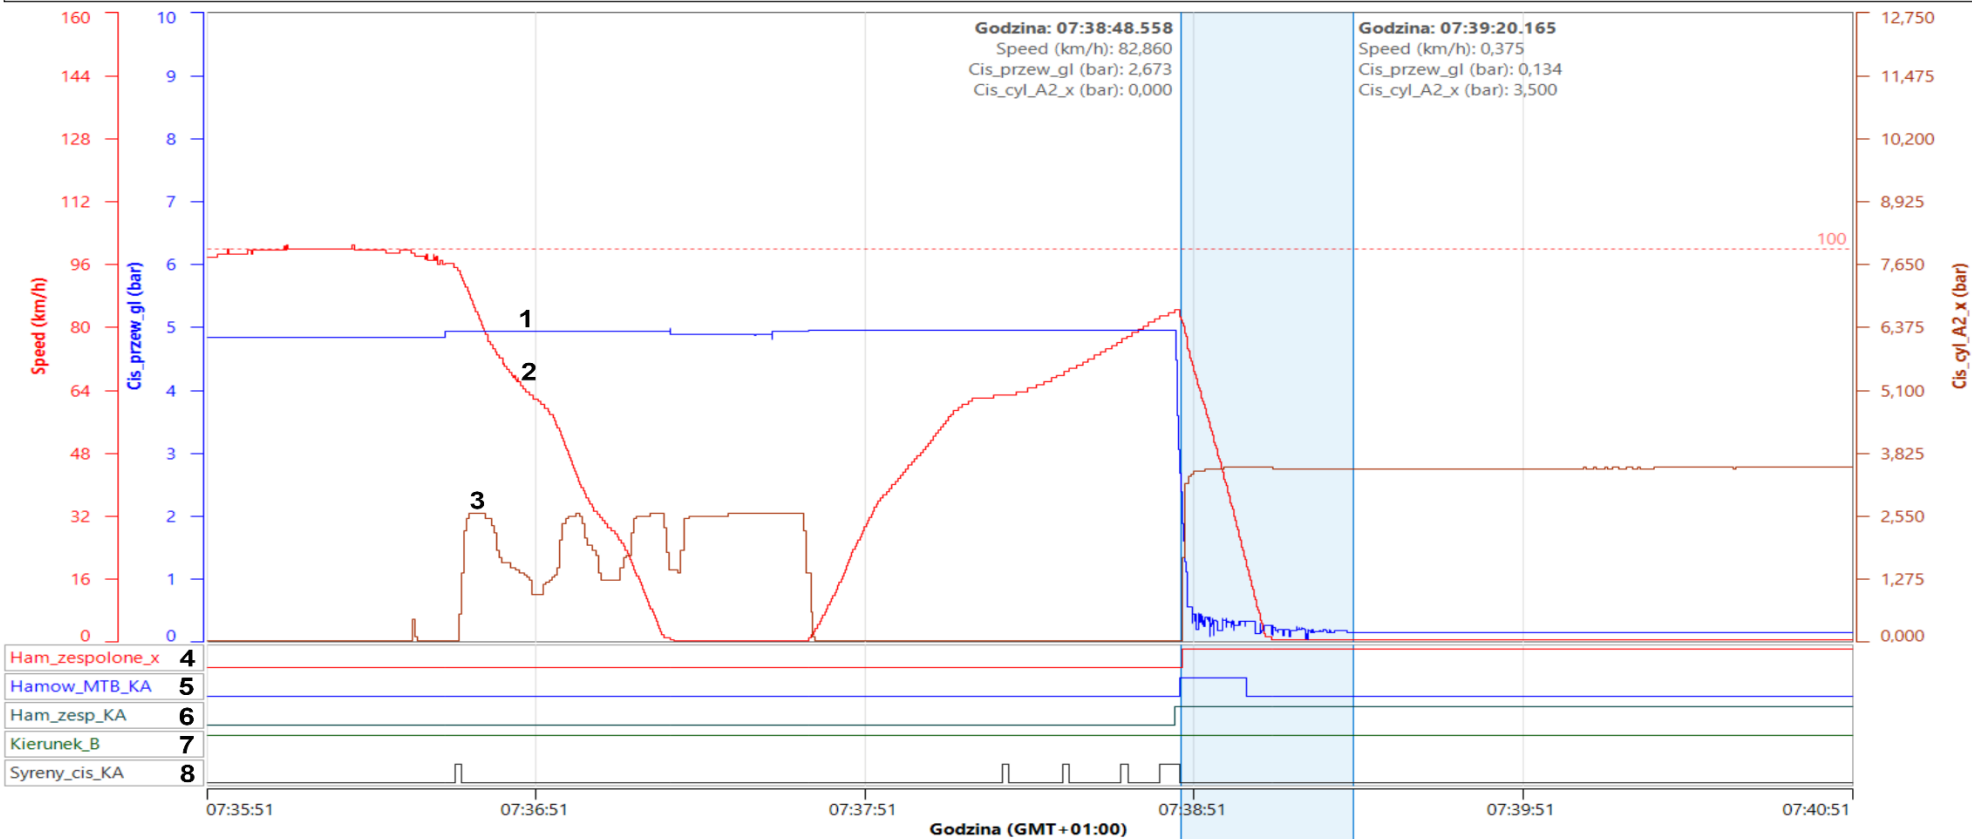
Rysunek 4 – Wykres parametrów jazdy autobusu szynowego SA139-006 w funkcji drogi (opr. PKBWK)

Na powyższych wykresach zostały przedstawione następujące parametry jazdy pociągu ROM 78561:

1. Ciśnienie w przewodzie głównym
2. Prędkość
3. Ciśnienie w cylindrach hamulcowych
4. Działanie hamulca zespolonego
5. Działanie hamulca (Hamowanie MTB KA)
6. Załączenie hamowania nagłego
7. Identyfikacja kabiny – sterowanie z kabiny B
8. Użycie sygnału dźwiękowego.

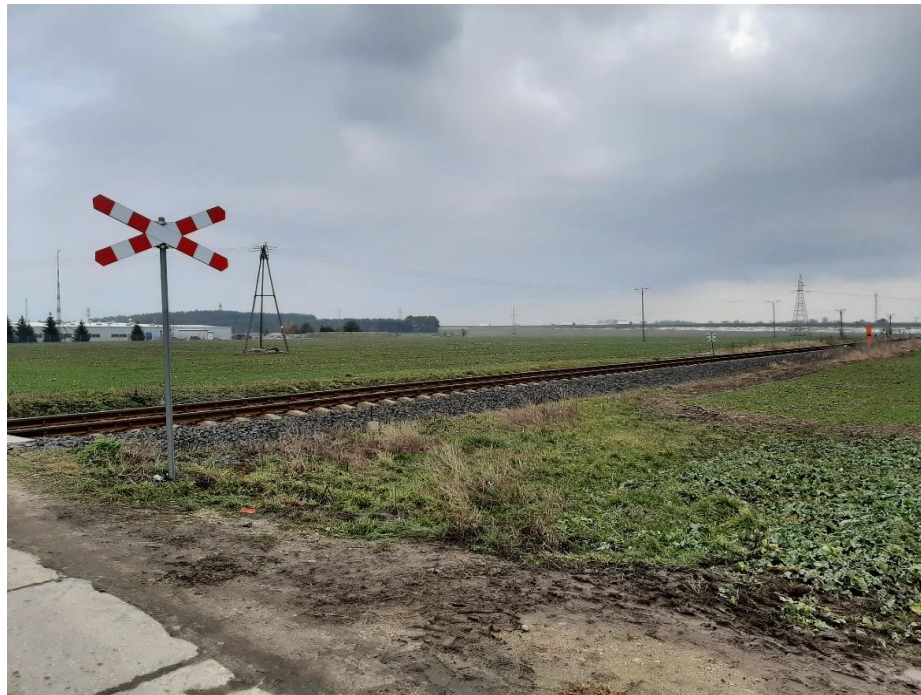
Zespół badawczy stwierdza, że warunki pogodowe oraz uwarunkowania topograficzne i techniczne skrzyżowania drogi z torem kolejowym nie miały związku przyczynowego z zaistniałym zdarzeniem. Widok na przejazd z kierunku jazdy samochodu ciężarowego przedstawia zdjęcie nr 7.

Zdjęcie 6 – Widok na szlak kolejowy od strony drogi dojazdowej z 10m (źródło PKBWK)

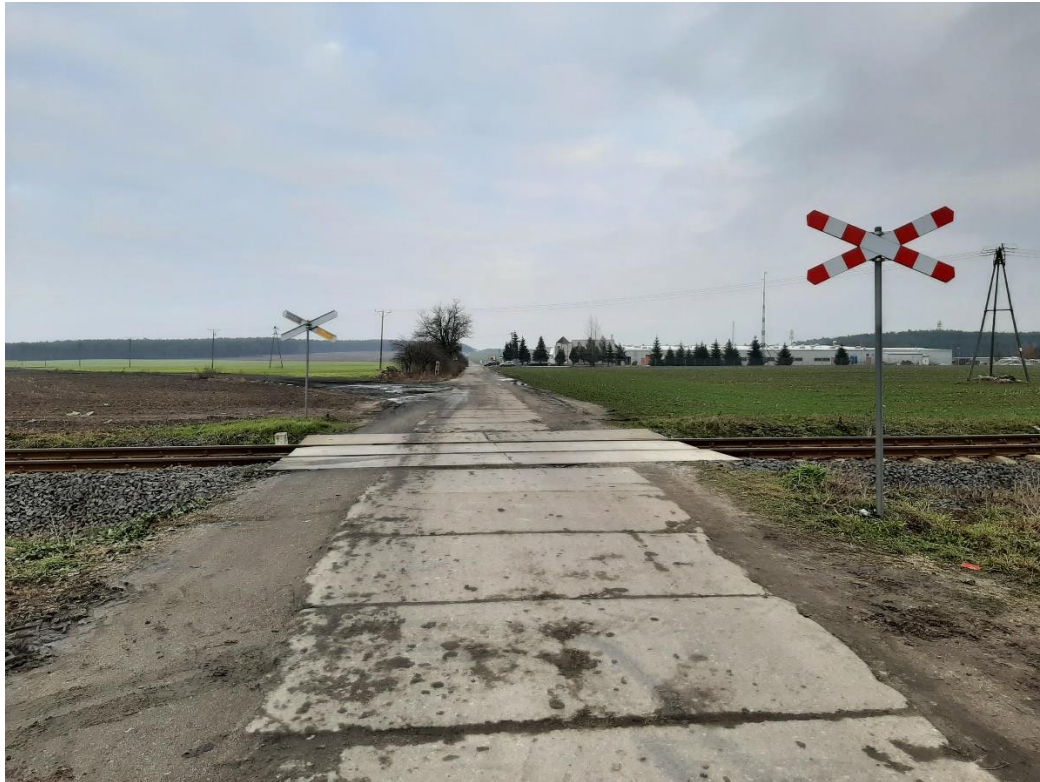
Zdjęcie 7 - Widok przejazdu z kierunku jazdy samochodu ciężarowego
