PAŃSTWOWA KOMISJA BADANIA WYPADKÓW KOLEJOWYCH
Ministerstwo Infrastruktury

RAPORT Nr PKBWK/01/2018

z badania poważnego wypadku kat. A18
zaistniałego w dniu 4 kwietnia 2017 r. o godz. 17:34 na przejeździe kolejowo-drogowym
kat. „A” usytuowanym w km 244,676, szlaku Zawadówka - podg. Uherka, w torze szlakowym
nr 1, linii kolejowej nr 7: Warszawa Wschodnia Osobowa – Dorohusk
obszar zarządcy infrastruktury PKP Polskie Linie Kolejowe S.A.,
Zakład Linii Kolejowych w Lublinie

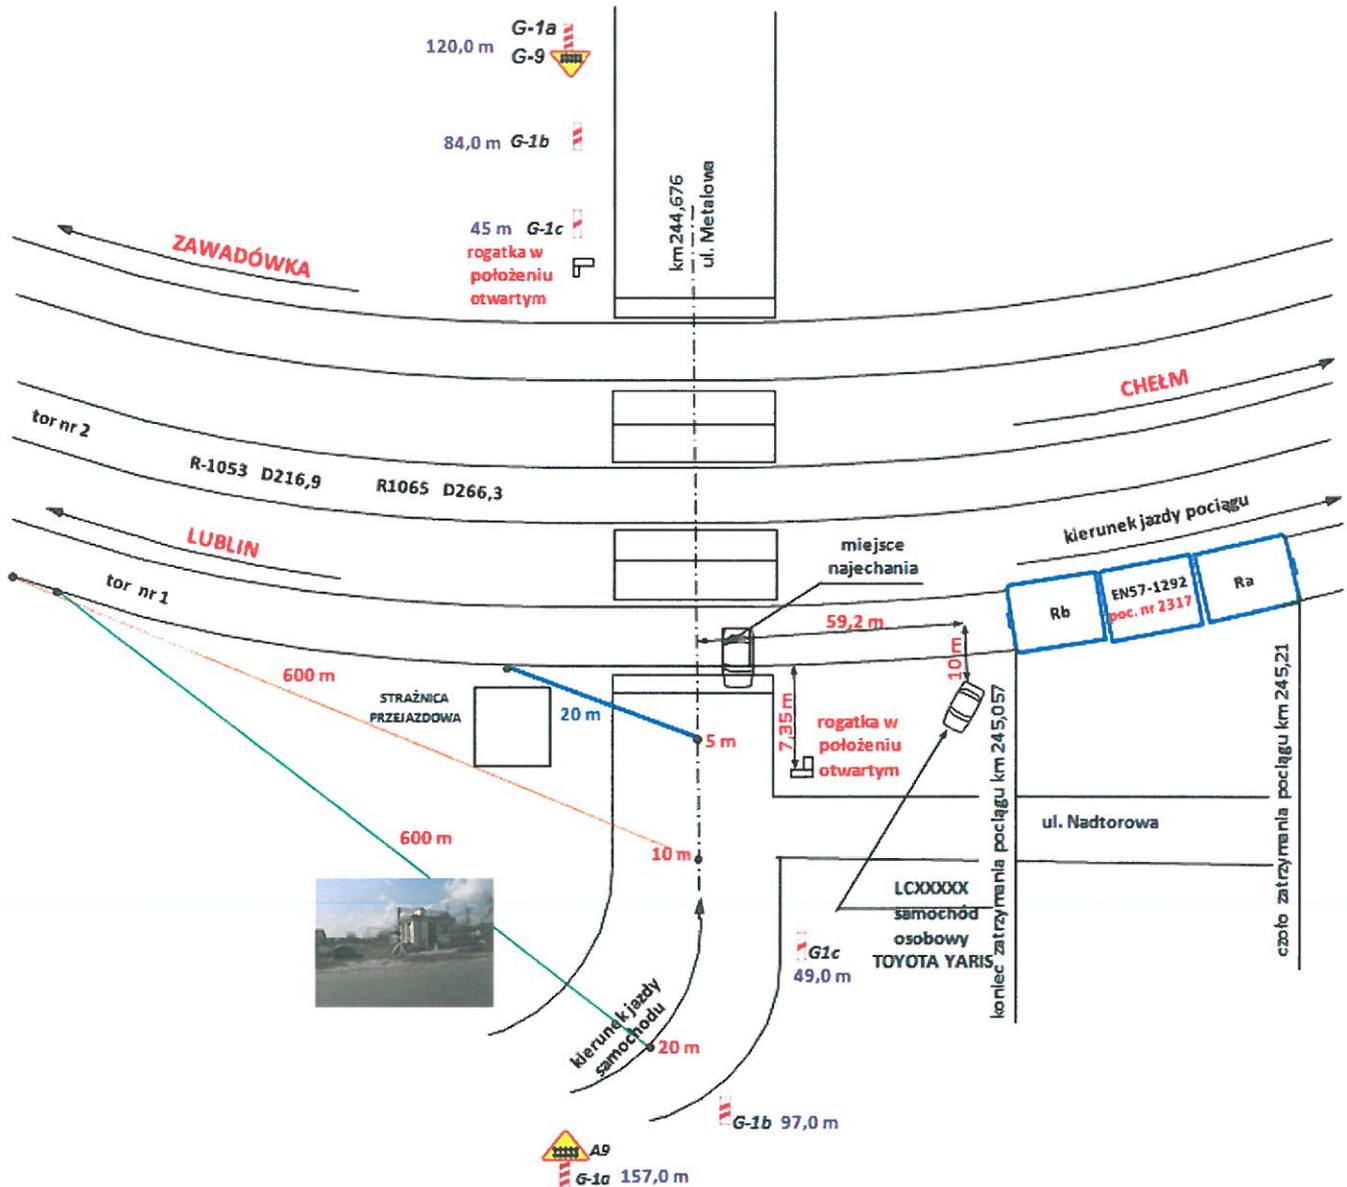
**Szkiec wypadku na przejeździe kat. A w km 244,676
szlak Zawadówka - Uherka linia 7**

Najechnanie poc. nr 22317 na samochód osobowy nr rej. LCXXXXX w dniu 04.04.2017 godz. 17:34, wypadek kategorii A18

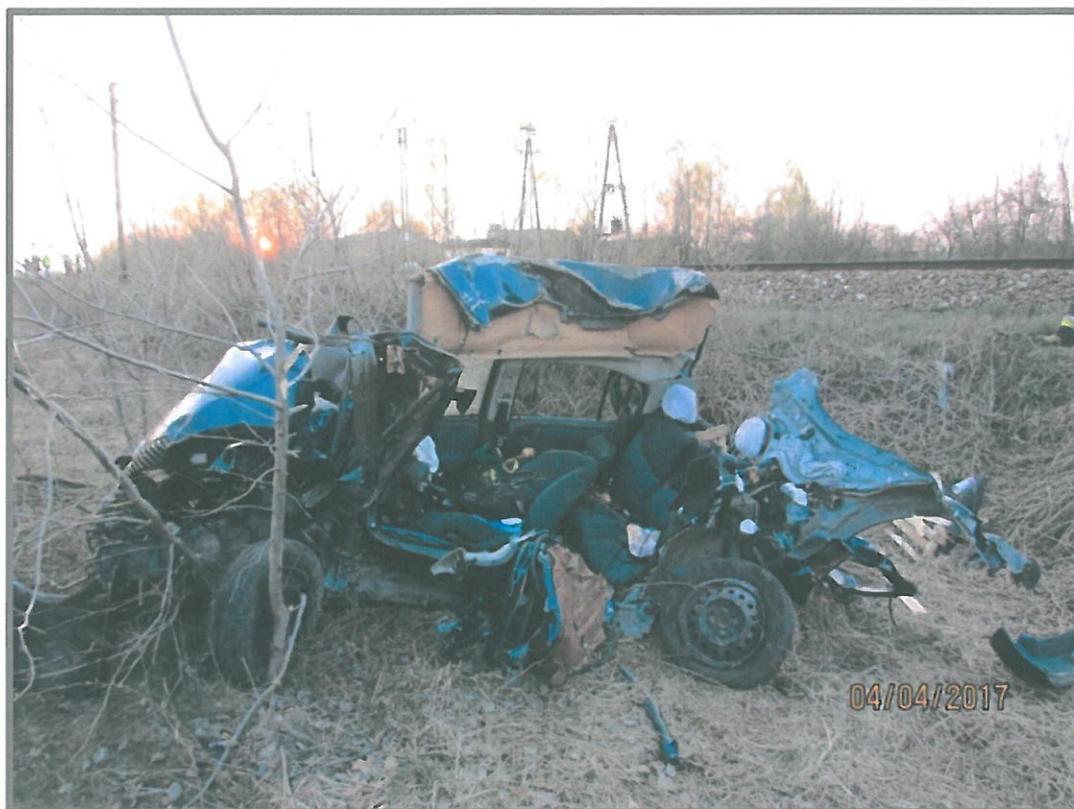
Widok samochodu osobowego marki Toyota Yaris - po wypadku.

Samochód osobowy marki „Toyota Yaris” o numerze rejestracyjnym LC XXXXX uczestniczący w wypadku – uszkodzenia stwierdzone w obrębie podstawowych układów mających wpływ na bezpieczeństwo jazdy samochodu powstały na skutek działania zewnętrznych sił doraźnych w trakcie wypadku.

Ujawnione uszkodzenia w układach hamulcowym, kierowniczym oraz jezdnym mają charakter powstałych podczas wypadku.

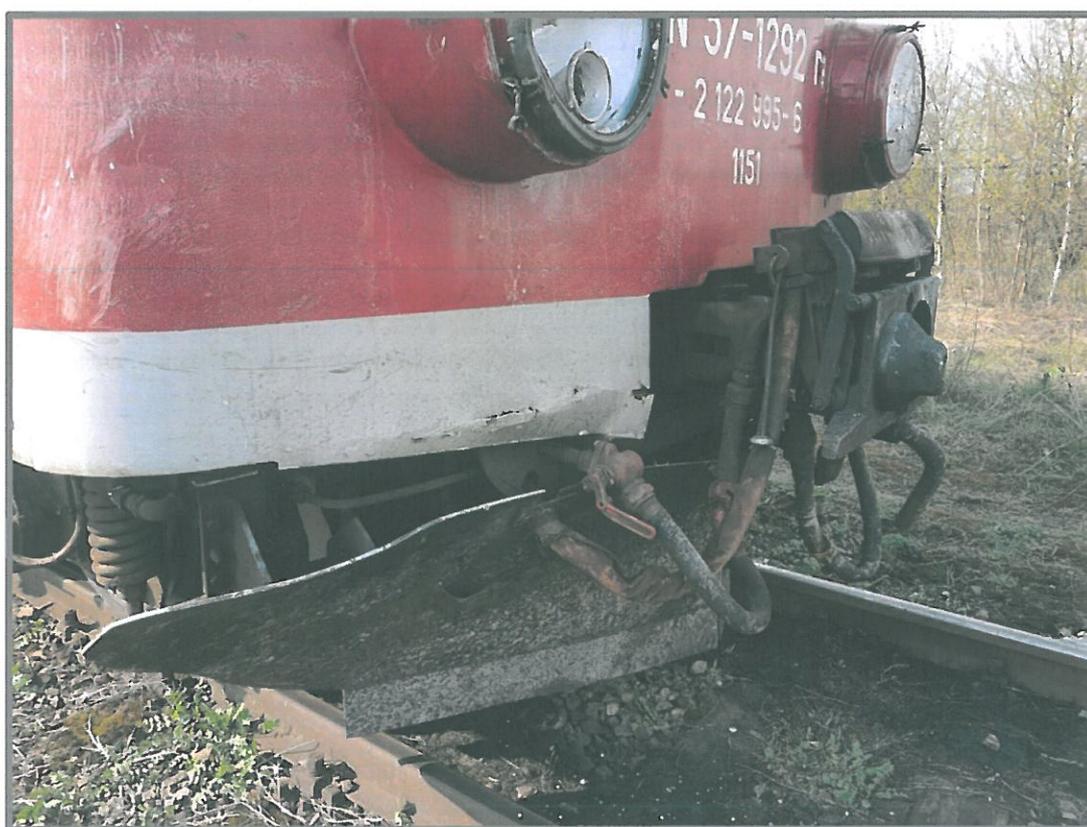
W e.z.t. nr EN57-1292 komisja kolejowa stwierdziła widoczne uszkodzenia od strony kabiny „Ra”: klawiatury (sprzęg elektryczny), sprzęgu mechanicznego, przewodów hamulcowych i roboczych, urwany zgarniacz torowy, urwany stopień strony prawej, uszkodzony reflektor prawy, napęd prędkościomierza oraz zasilanie obwodów rozrządu.

Widok elektrycznego zespołu trakcyjnego serii EN57-1292 po wypadku

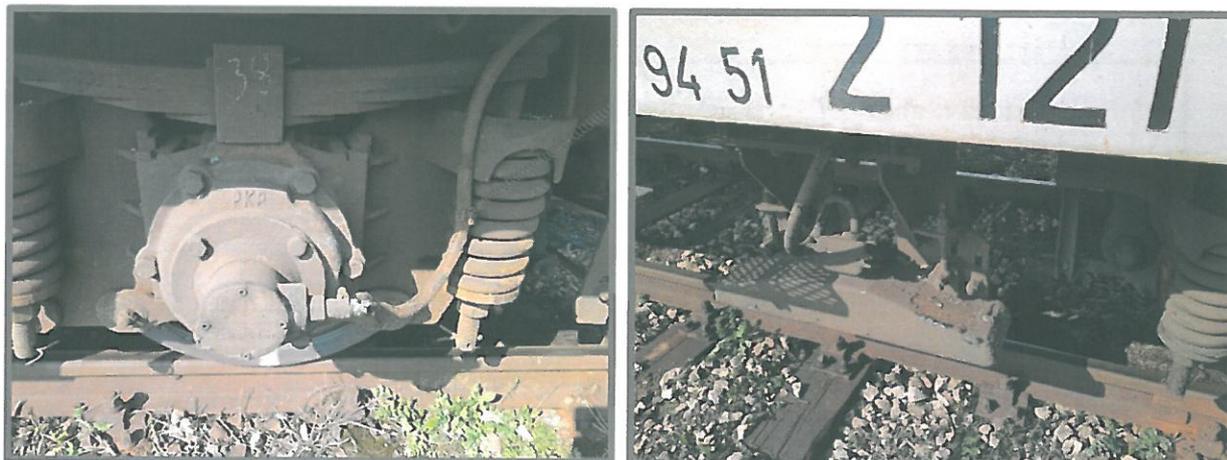
W e.z.t. EN57-1292 komisja kolejowa stwierdziła widoczne uszkodzenia od strony kabiny „Ra”: klawiatury (sprzęg elektryczny), sprzęgu mechanicznego, przewodów hamulcowych i roboczych, urwany zgarniacz torowy, urwany stopień strony prawej, uszkodzony reflektor prawy, napęd prędkościomierza oraz zasilanie obwodów rozrządu.

W wyniku wypadku uszkodzone zostało zasilanie obwodów rozrządu e.z.t. z których zasilany jest m. in. radiotelefon sieci pociągowej, co uniemożliwiło maszyniście pociągu natychmiastowe powiadomienie dyżurnego ruchu posterunku odgałęźnego Uherka o zaistniałym zdarzeniu. O wypadku służby ratownicze pod nr 112 powiadomił kierownik pociągu, powiadamiając także dyspozytora Oddziału Przewozów Regionalnych w Lublinie. Nikt z obsługi pociągu pasażerów podróżujących pociągiem ROJ nr 22317 nie doznał żadnych obrażeń (realizację procedur powypadkowych opisano w II.1.h). i w II.1.i)).

Uszkodzenia w elektrycznym zespole trakcyjnym seri EN57-1292 po wypadku

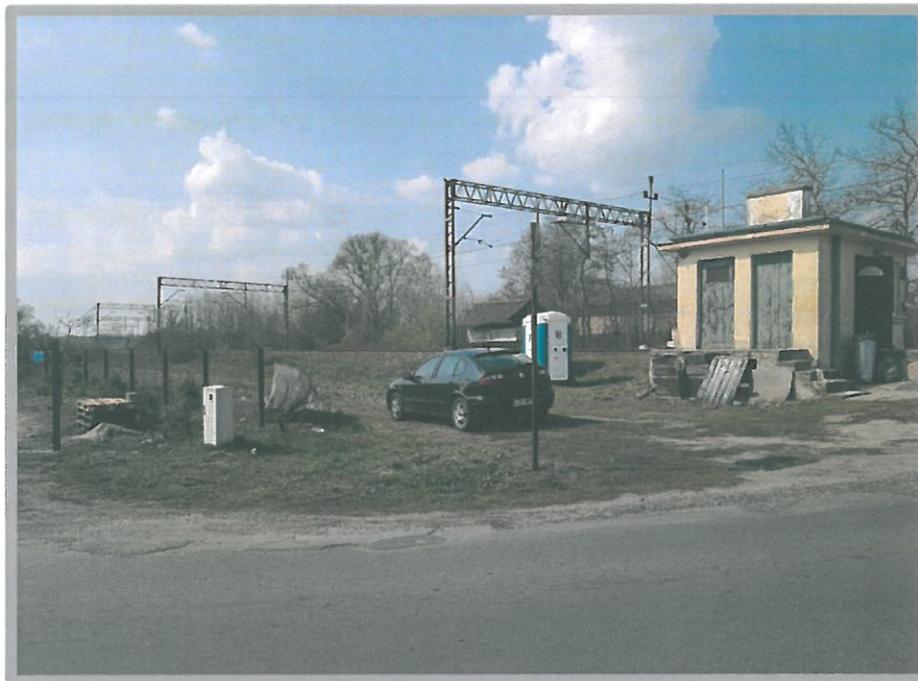
Widok z odległości 20 metrów od skrajnej szyny z wysokości 1,20 metra od nawierzchni drogi (czoło pociągu jest widoczne, gdy znajduje się ok. 600 m. od osi przejazdu)

- z 10 m i 20 m od skrajnej szyny od strony wjeżdżającego samochodu osobowego widoczność rzeczywista czoła pociągu wynosiła ok. 600 metrów,
- z odległości ok. 4 metrów od skrajnej szyny (na wysokości sterownika rogatek) widoczność czoła pociągu wynosiła ok. 300 m.

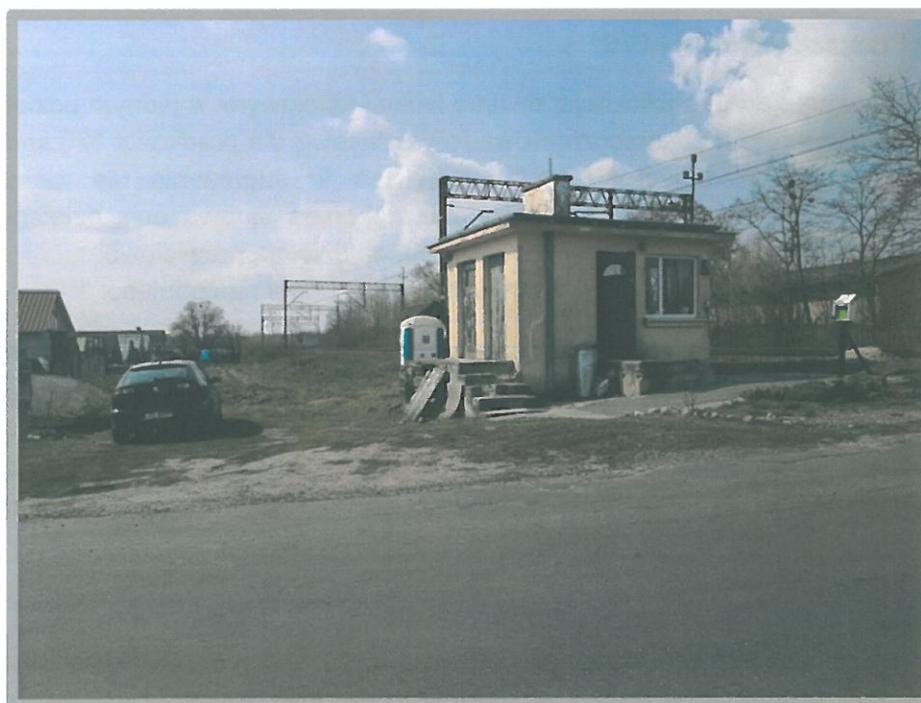
Widok z odległości 10 metrów od skrajnej szyny z wysokości 1,20 metra od nawierzchni drogi (czoło pociągu jest widoczne, gdy znajduje się ok. 600 m. od osi przejazdu)

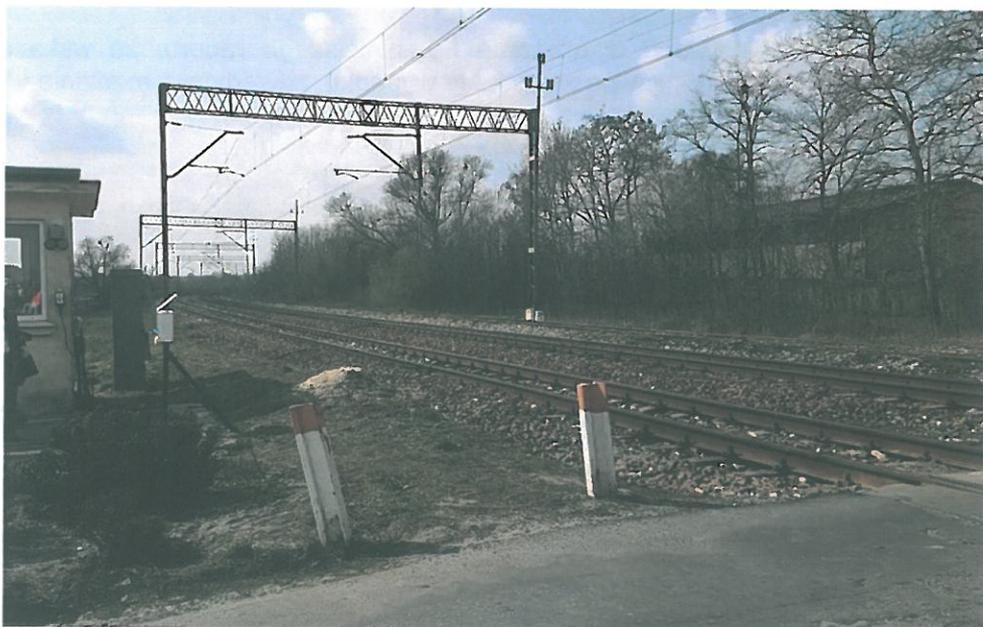
Widoczność na przejeździe z odległości ok. 4 m (na wysokości sterownika rogatek)
