Opinia na temat zarysowań estakad E1 i E2 w ciągu obwodnicy Wałcza

1. Podstawą sporządzenia opinii jest wystąpienie GDDKiA do Energpól Szczecin S.A. w upadłości
2. Opinia jest oparta o wizję lokalną z dnia 31.10.2023
3. Podczas wizji lokalnej stwierdzono, że występują zarysowania elementów żelbetowych, niemniej jednak żadne ze stwierdzonych zarysowań nie stanowi zagrożenia dla bezpieczeństwa konstrukcji

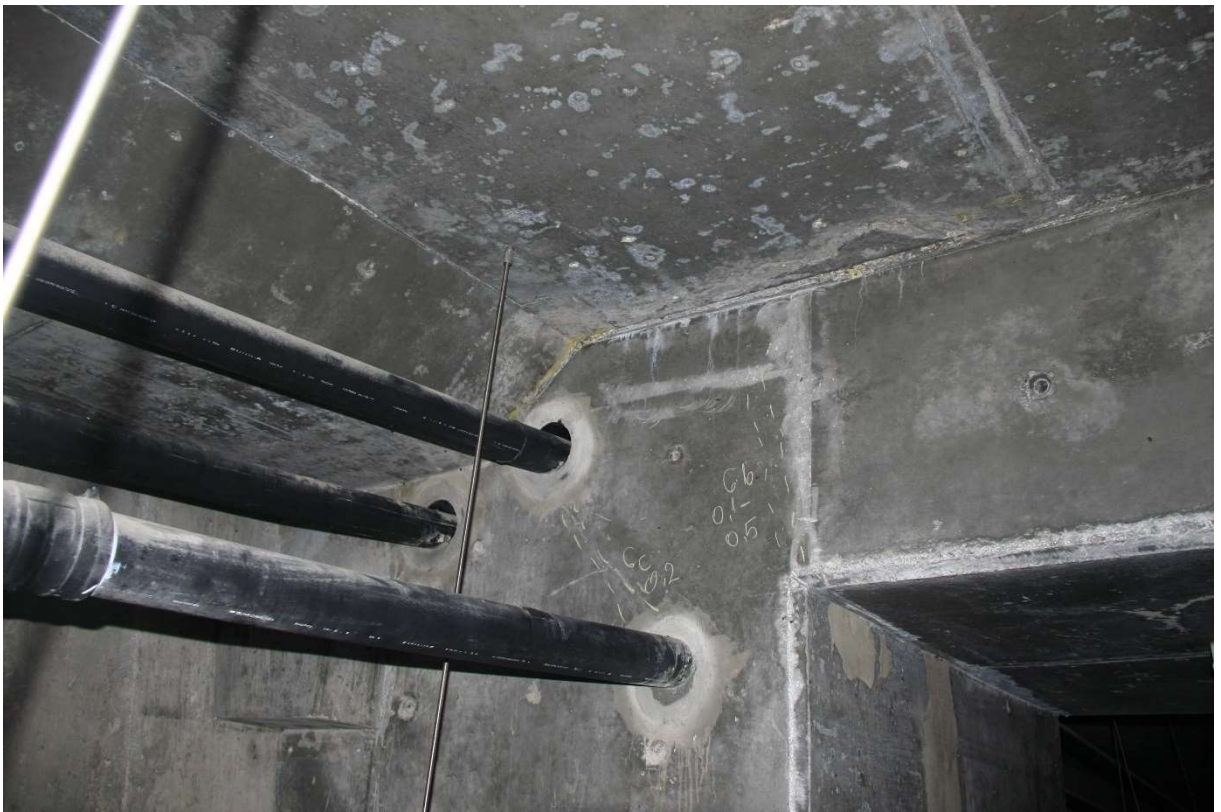
4. Szczegółowa ocena zarysowań estakady E2. Stwierdzono występowanie dwóch typowych schematów zarysowań
 - a) Zarysowania w narożach oraz na powierzchni poprzecznic (przepon) podporowych.

Zarysowania te dotyczą elementu żelbetowego – tj poprzecznic podporowe a nie elementu sprężonego. Zarysowanie jest normalnym stanem pracy elementu żelbetowego, dopuszczonym normami projektowania, pod warunkiem nie przekroczenia dopuszczalnego rozwarcia rys. Przyczyną powstawania zarysowań jest ich obciążenie zakotwieniami kabli wewnętrznych. Podczas faz budowy występowały schematy podczas których nie było równowagi kabli na poprzecznic – tj. po sprężeniu kabli z poprzedniego etapu a przed sprężeniem kolejnego kabla. Zarysowania te są w znacznej mierze pozamykane, a ich opisy pochodzą najprawdopodobniej z okresu budowy. Drugim mechanizmem przyczyniającym się do zarysowań w tej lokalizacji jest zbliżenie głowy kabla sprężającego – miejsca silnej koncentracji naprężeń.

Fot.1 Reprezentatywny układ zarysowań poprzecznic estakady E1. Oznaczenia zarysowań pochodzą najprawdopodobniej z okresu budowy.

- w odniesieniu do zarysowań estakady E2 opisanych w punkcie 4 a) zaleca się zainiektować żywicami epoksydowymi wszystkie rysy o rozwarości przekraczającej 0,2mm w celu ograniczenia ich wpływu na trwałość konstrukcji.

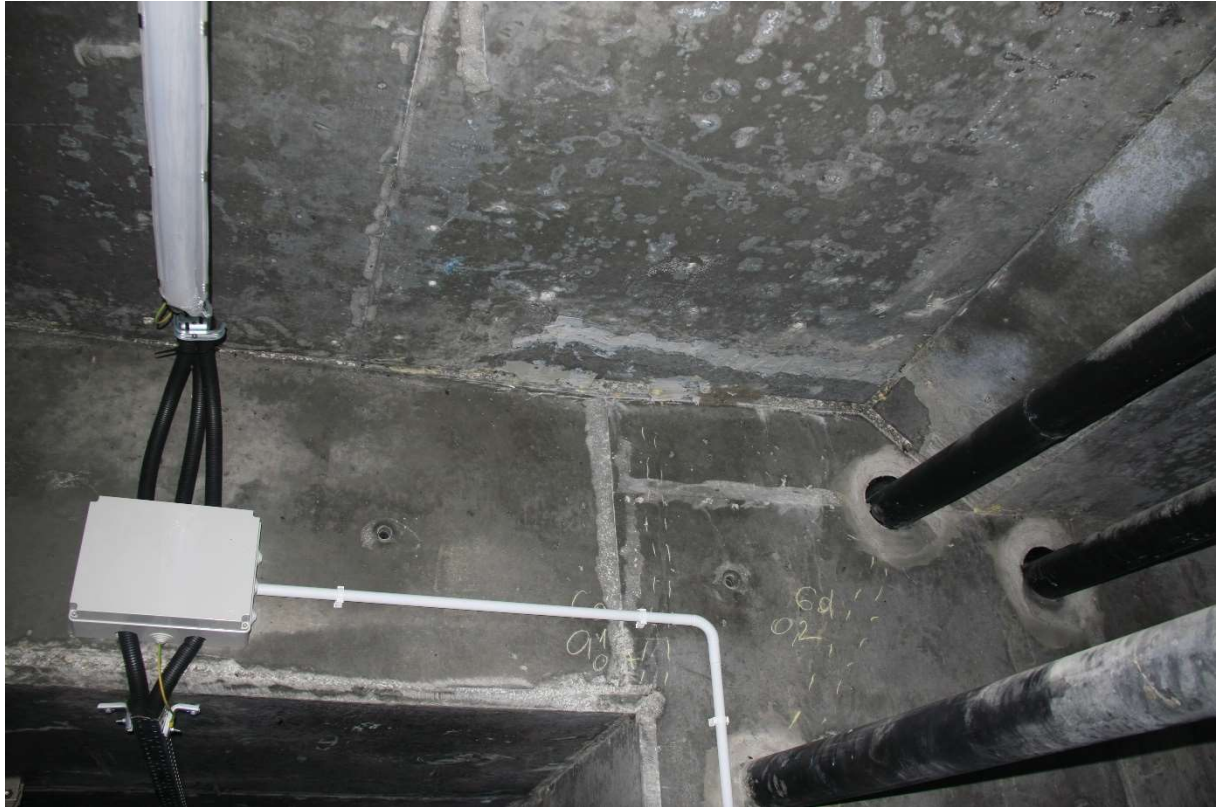
Fot.2 Reprezentatywny układ zarysowań poprzecznicy estakady E1. Oznaczenia zarysowań pochodzą najprawdopodobniej z okresu budowy.

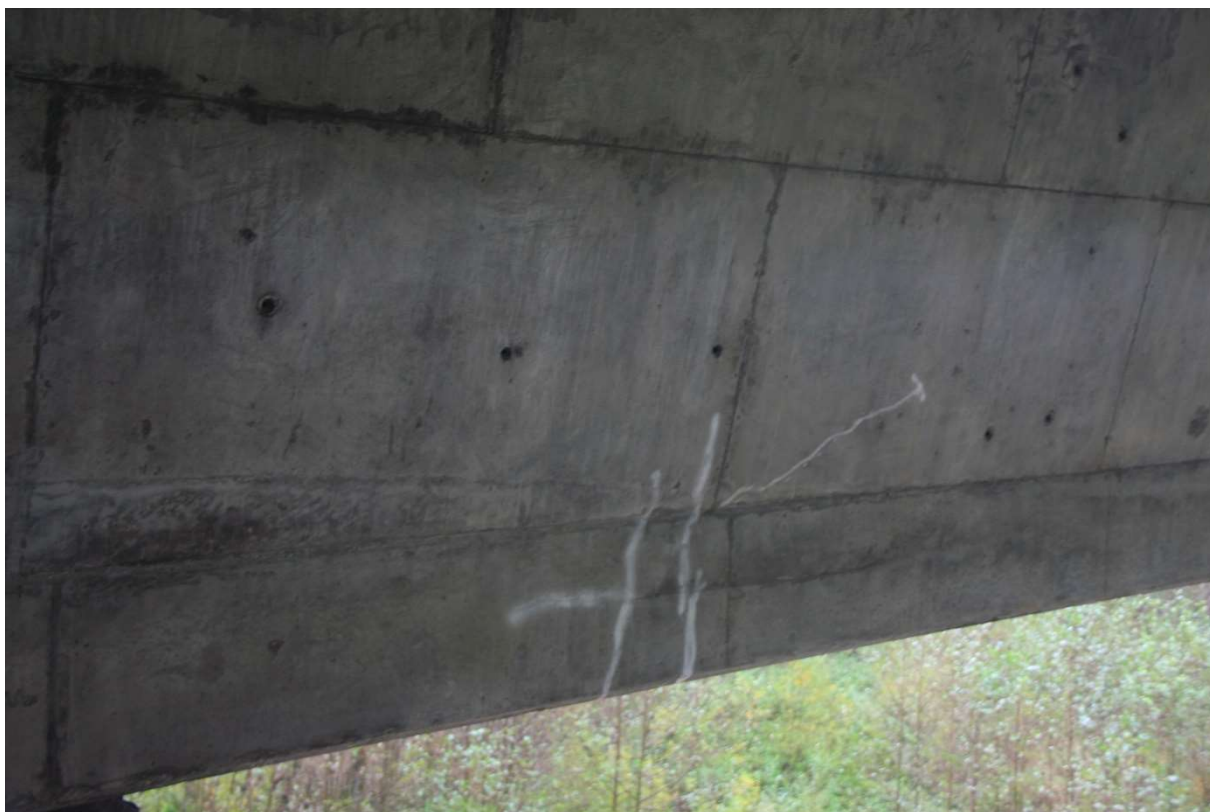
- b) Zarysowania poziome widoczne od zewnątrz dźwigara skrzynkowego na długości około 5m od przyczółka od strony Szczecina. Zarysowania te pochodzą prawdopodobnie od pracy awanbeku – ich lokalizacja jest skorelowana z położeniem blach oporowych kotwiących awanbek w pierwszym segmencie estakady -zarówno dla prętów pionowych – mocujących blok „podwyższający” jak i prętów poziomych kotwiących bezpośrednio awanbek. Zarysowania te najprawdopodobniej powstały w fazie budowy.

Fot.3 Układ zarysowań estakady E1 na przyczółku od strony Szczecina

Na rysunku 5 przedstawiono fragment dokumentacji technologicznej – połączenia awanboku z nasuwaną konstrukcją za pomocą prętów sprężających. Element konstrukcji jest silnie zbrojony – nośność zbrojenia miękkiego przekracza nośność prętów sprężających użytych do połączenia awanboku i nasuwanej konstrukcji. Zarysowania obserwowane na Fot.3 w przybliżeniu pokrywają się z

- w odniesieniu do zarysowań estakady E2 opisanych w punkcie 4 b) zaleca się zainiektować żywicami epoksydowymi zarysowania, niezależnie od rozwarości – ze względu na ich ekspozycję zewnętrzną oraz zbliżenie do strefy zakotwień kabli sprężających

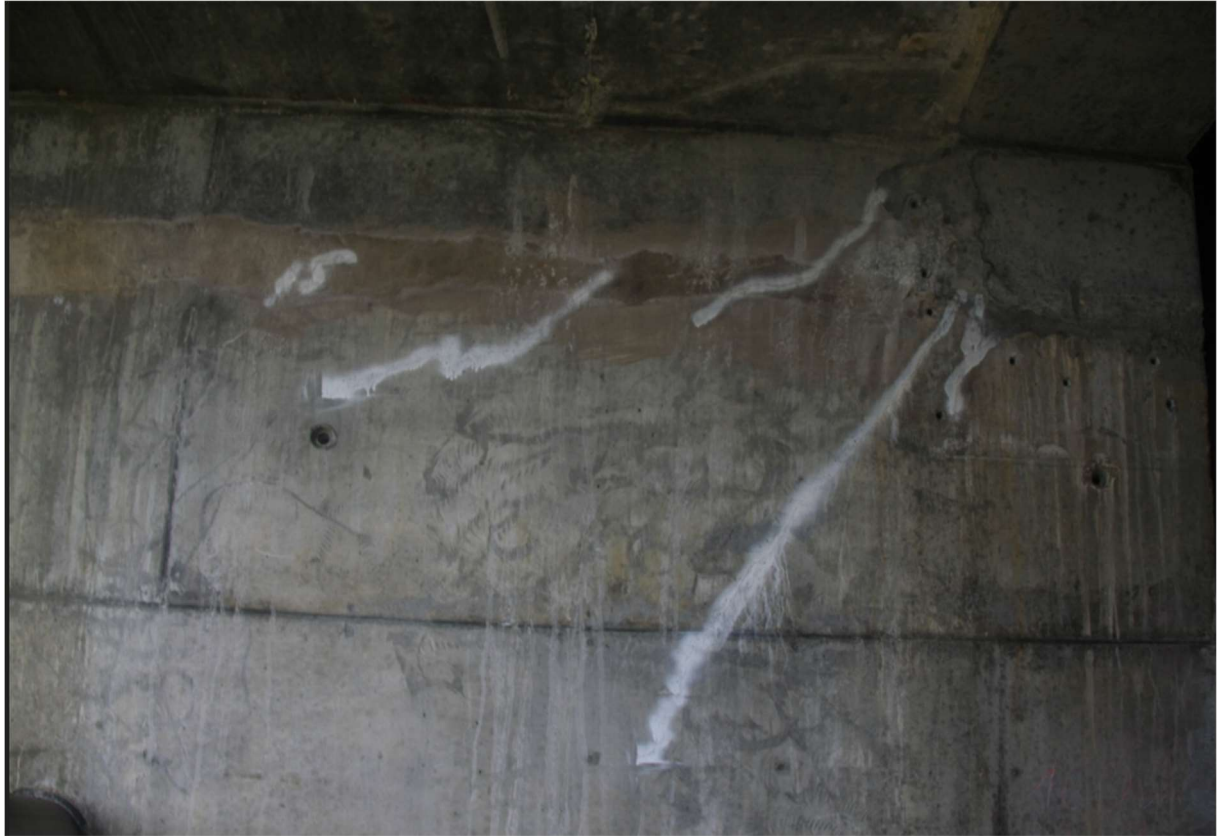
Fot 4 Układ zarysowań łożnicy dźwigara skrzynkowego na przyczółku po stronie Szczecina przy wnęcie dylatacyjnej

Widoczna jest także wnęka dylatacyjna. Zarysowania od naroża zabetonowanej wnęki (rysy ukośne) mają pochYLENIE PRZECIWNIE DO TYPOWEGO UKŁADU ZARYSOWAŃ UKOŚNYCH przy przecięciu środkiem od ścinania. Ich przyczyną jest najprawdopodobniej schemat pracy konstrukcji w fazie budowy, zaraz po przejeździe awanboku przez podporę pośrednią – w takim schemacie zwrot sił tnących jest odwrócony i mogą powstać zarysowania jak w formie obserwowanej na Fot 4.

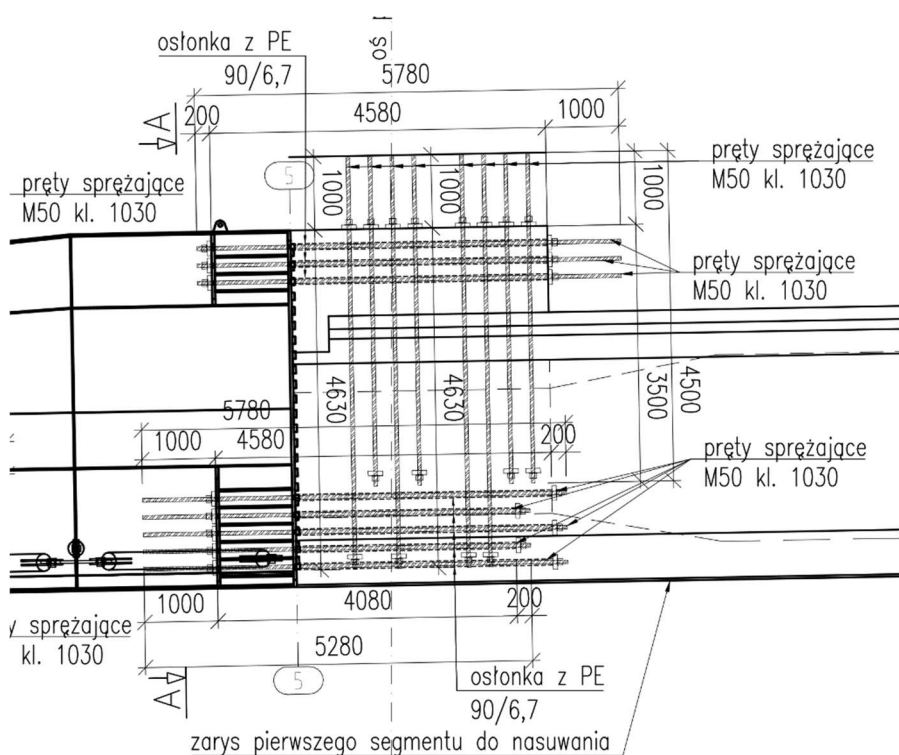
Rys.5 Fragment Rys.6.1 dokumentacji technologicznej estakady E2 – schemat połączenia awanboku z nasuwaną konstrukcją.

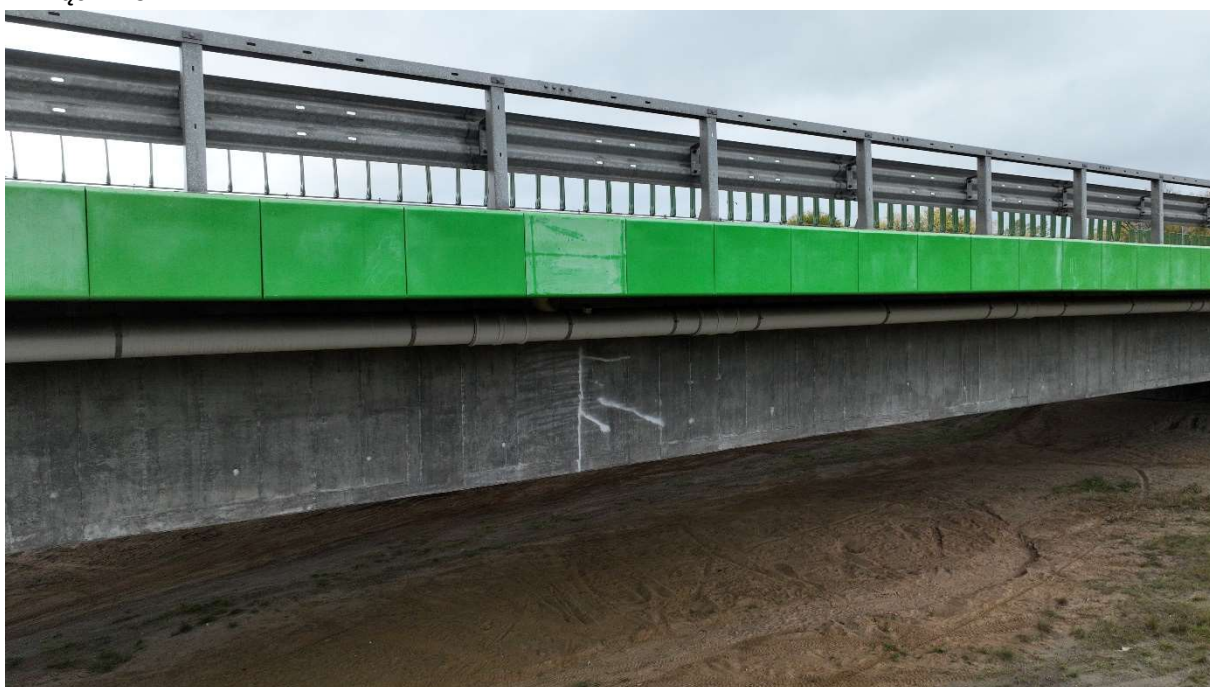
- a) Zarysowania przy stykach sekcji betonowania – Fot.6 powstały podczas realizacji programu naprawczego estakad. Podczas budowy estakad doszło do wysunięcia się ze szczęk splotów kabli sprężających. W celu przywrócenia poprawnej pracy konstrukcji konieczne było odprężenie niektórych kabli. Sytuacja konieczności odprężenia nie była przewidziana projektowo, tzn. Projektant przewidział zarówno układy jak i sekwencje naciągu kabli tak aby minimalizować nierównomierny rozkład docisku w przekroju łączników

Fot.6 typowe zarysowanie na styku faz budowy

Skutkiem konieczności odprężenia styków powstały nierównomierności rozkładu naprężeń, które doprowadziły do obserwowanych zarysowań. Zarysowania te zostały zinwentaryzowane na etapie budowy oraz przewidziane do zainiektowania. W ocenie projektanta nie wszystkie z tych zarysowań zostały zainiektowane – ponieważ na części styków- brak jest widocznych śladów dokonanych napraw.

- w odniesieniu do zarysowań estakady E1 opisanych w punktach 5 a), 5 b) i 5 d) zaleca się zainiektować żywicami epoksydowymi zarysowania, niezależnie od rozwarości – ze względu na ich ekspozycję zewnętrzną oraz zbliżenie do strefy zakotwień kabli sprężających

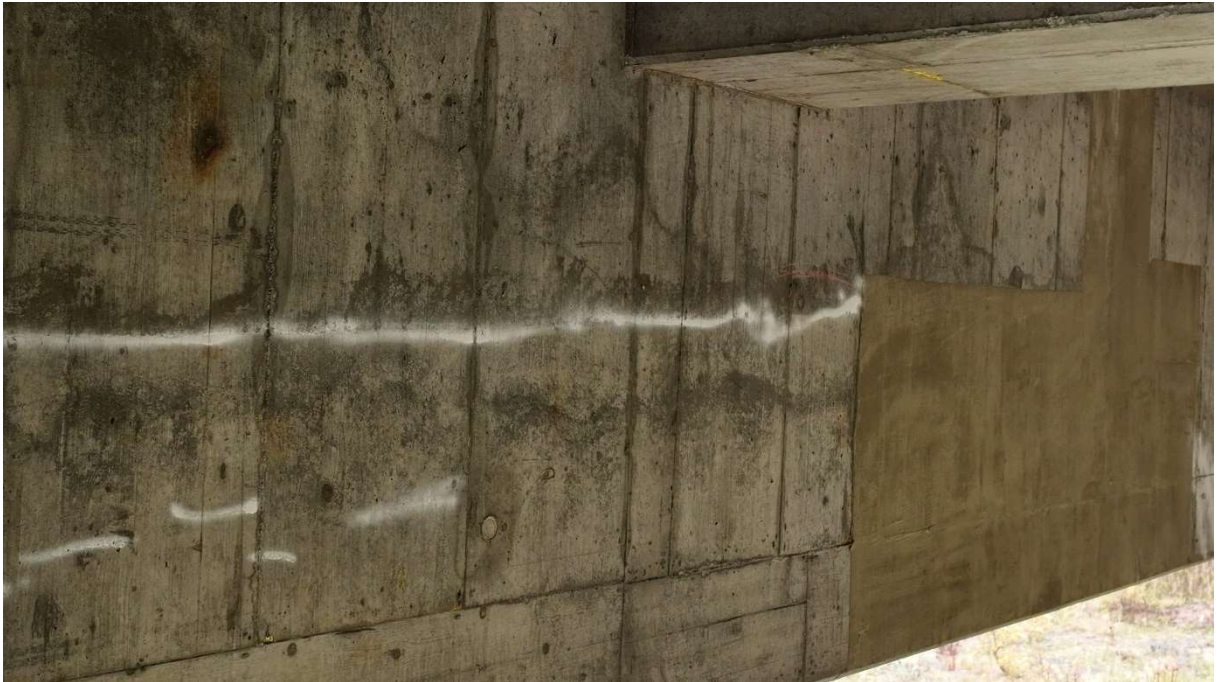
- b) Zarysowanie poziome obserwowane po wewnętrznej stronie belki ustroju nośnego powiązane jest z fazami betonowania oraz realizowanym programem naprawczym uszkodzonych kabli sprężających. W ramach programu naprawczego usunięto beton z belki w lokalizacji uszkodzonej głowicy łącznikowej. Ponieważ ustrój pozostawał w tym czasie częściowo sprężony (sprawnymi kablami) obserwowane zarysowanie odpowiada

geometrycznie nałożeniu linii krawędzi otworu (ocena na podstawie zakresu naprawy widocznego na Fot 7) oraz fazy betonowania ustroju nośnego. Zarysowanie to powstało najprawdopodobniej w czasie budowy i przecina ono dużą ilość poziomych strzemion

Fot 7 Zarysowanie poziome po wewnętrznej stronie belki

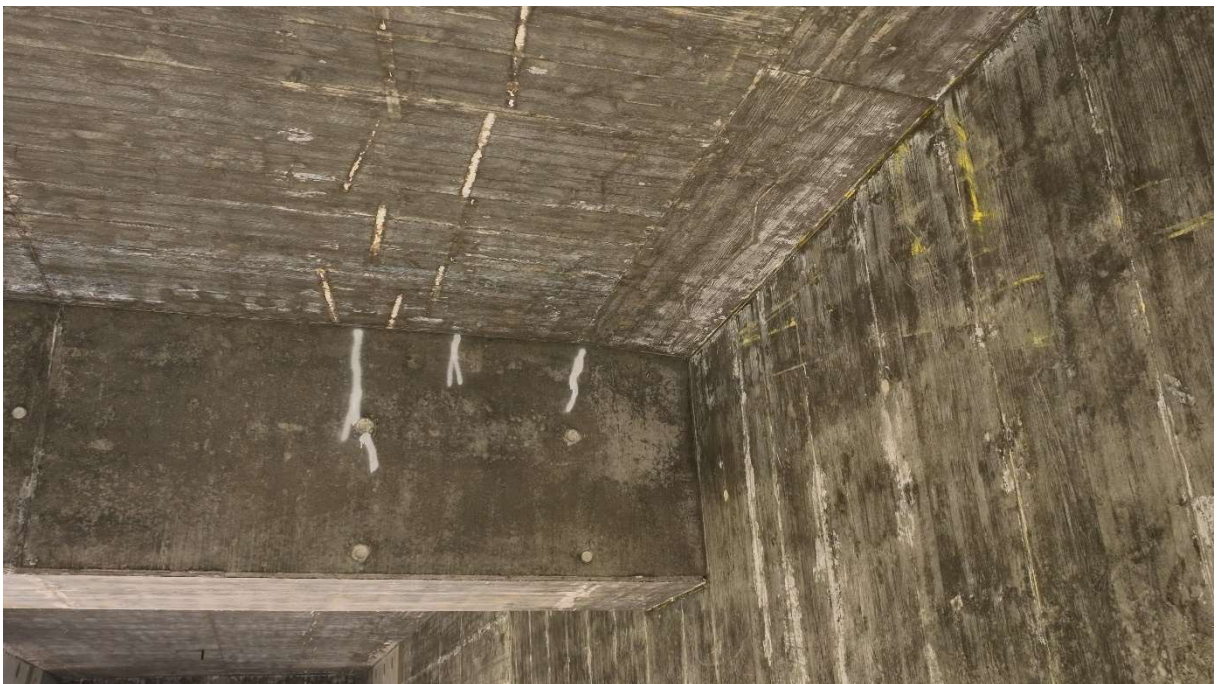
W ocenie projektanta zarysowania te związane są etapem wykonawstwa. Występują one sporadycznie (tj. nie na wszystkich poprzecznicach). Charakter tych rys wskazuje na powstanie ich na skutek skurczu, do czego mogła się przyczynić zmiana temperatury w trakcie dojrzewania betonu lub sposób pielęgnacji betonu

Fot 8. Zarysowania pionowe poprzecznic

w odniesieniu do zarysowań estakady E1 opisanych w punkcie 5 c) zaleca się zainiektować żywicami epoksydowymi wszystkie rysy o rozwarości przekraczającej 0,2mm w celu ograniczenia ich wpływu na trwałość konstrukcji.

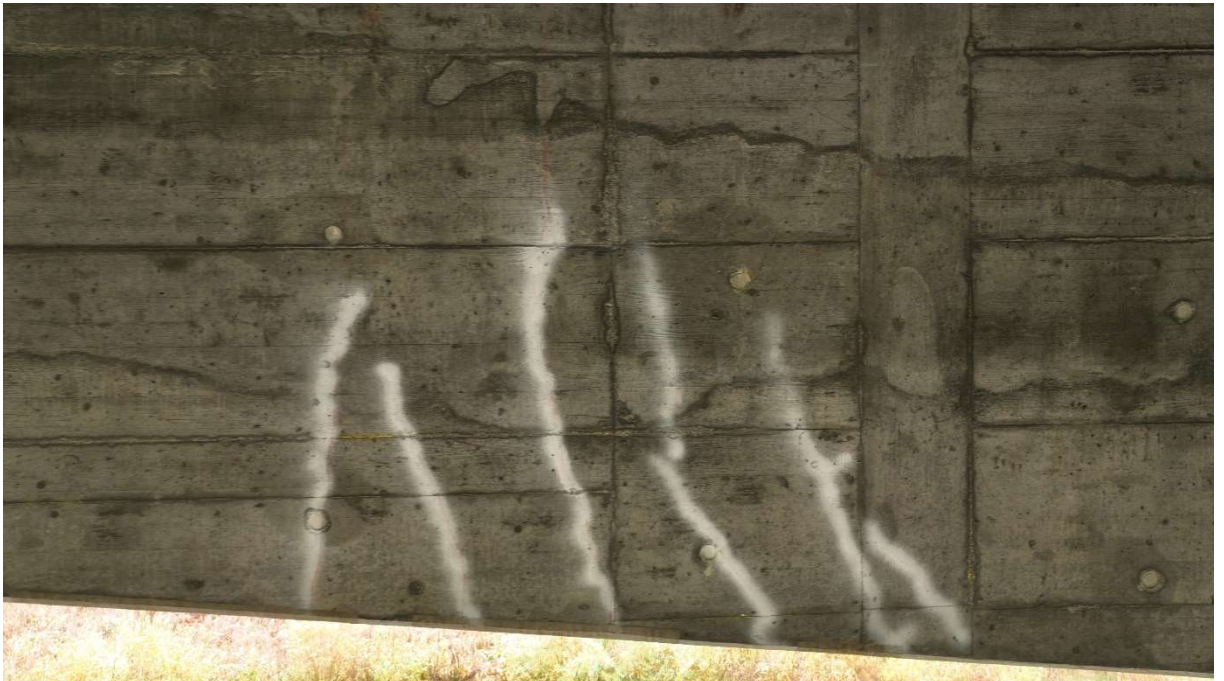
Zarysowania belki ustroju nośnego w strefie dolnej występują tylko w jednej lokalizacji w południowym dźwigarze południowej jezdni estakady. Lokalizacja zarysowania nie jest związana ze stykiem faz budowy. Zarysowanie wskazuje na występowanie rozciągania – pomimo, że lokalizacja zarysowanego przekroju odpowiada strefie ujemnych momentów zginających.

Prawdopodobną przyczyną powstania zarysowań jest sytuacja awarii kabli podczas budowy, podczas której konieczne było usunięcie już wykonanych kabli środkowego przęsła obiektu. Nie można wykluczyć, że w tej sytuacji doszło do chwilowego powstania rozciągania w zarysowanym przekroju i w efekcie powstania zarysowań. Niemniej jednak w sytuacji obciążeń docelowych obiektu strefa ta jest ściskana a ponadto tym mocniej ściskana im większe obciążenie ruchome znajduje się na przęsle. Stąd zarysowanie to nie stanowi zagrożenia dla pracy konstrukcji.

Fot 9. Zarysowanie belki przęsła nr 3 – jezdnia południowa, dźwigar południowy
