**MINISTERSTWO INFRASTRUKTURY I BUDOWNICTWA**  
Państwowa Komisja Badania Wypadków Kolejowych

## **RAPORT Nr PKBWK/01/2017**

**z badania poważnego wypadku kat. A18  
zaistniałego w dniu 26 marca 2016 r. o godz. 7:37  
na przejeździe kolejowo-drogowym kat. „A” zlokalizowanym  
na podg. Dziarnowo, szlak Dziarnowo – Inowrocław Towarowy,  
w torze nr 1, w km. 95,669 linii kolejowej 353: Poznań Wschód – Skandawa  
obszar zarządcy infrastruktury PKP Polskie Linie Kolejowe S.A.,  
Zakład Linii Kolejowych w Bydgoszczy**

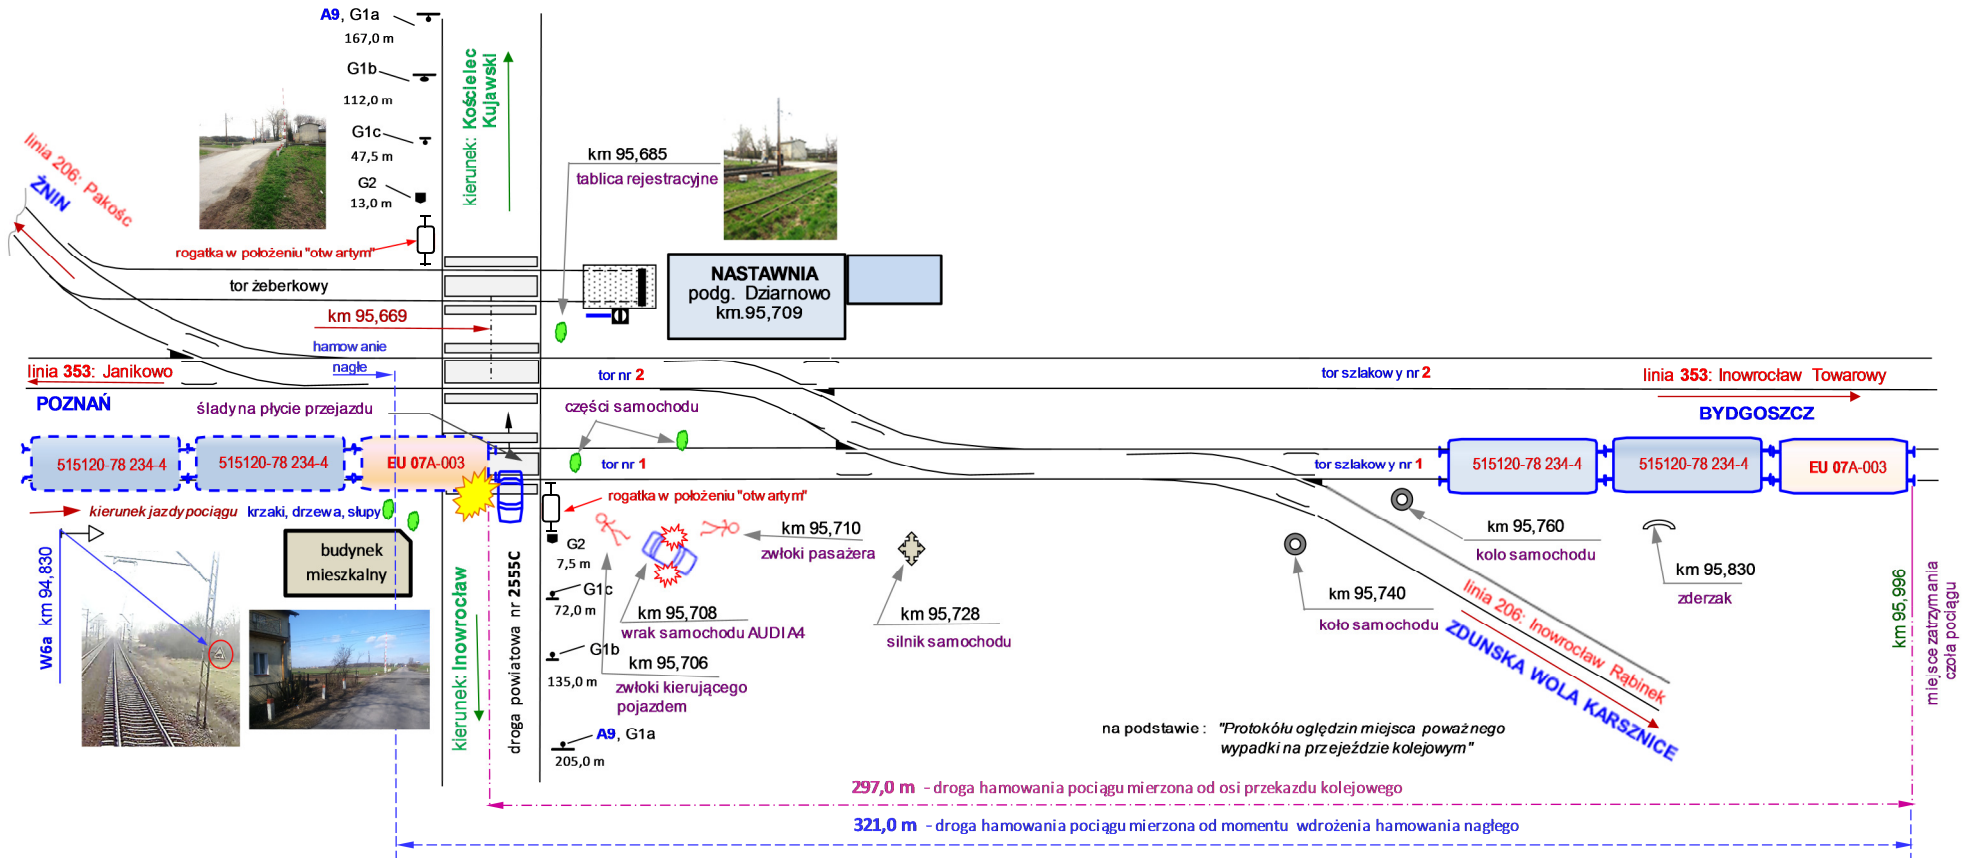
Na schemacie pokazano usytuowanie pojazdu drogowego i kolejowego po zaistnieniu zdarzenia przy rogatek w położeniu „otwartym”

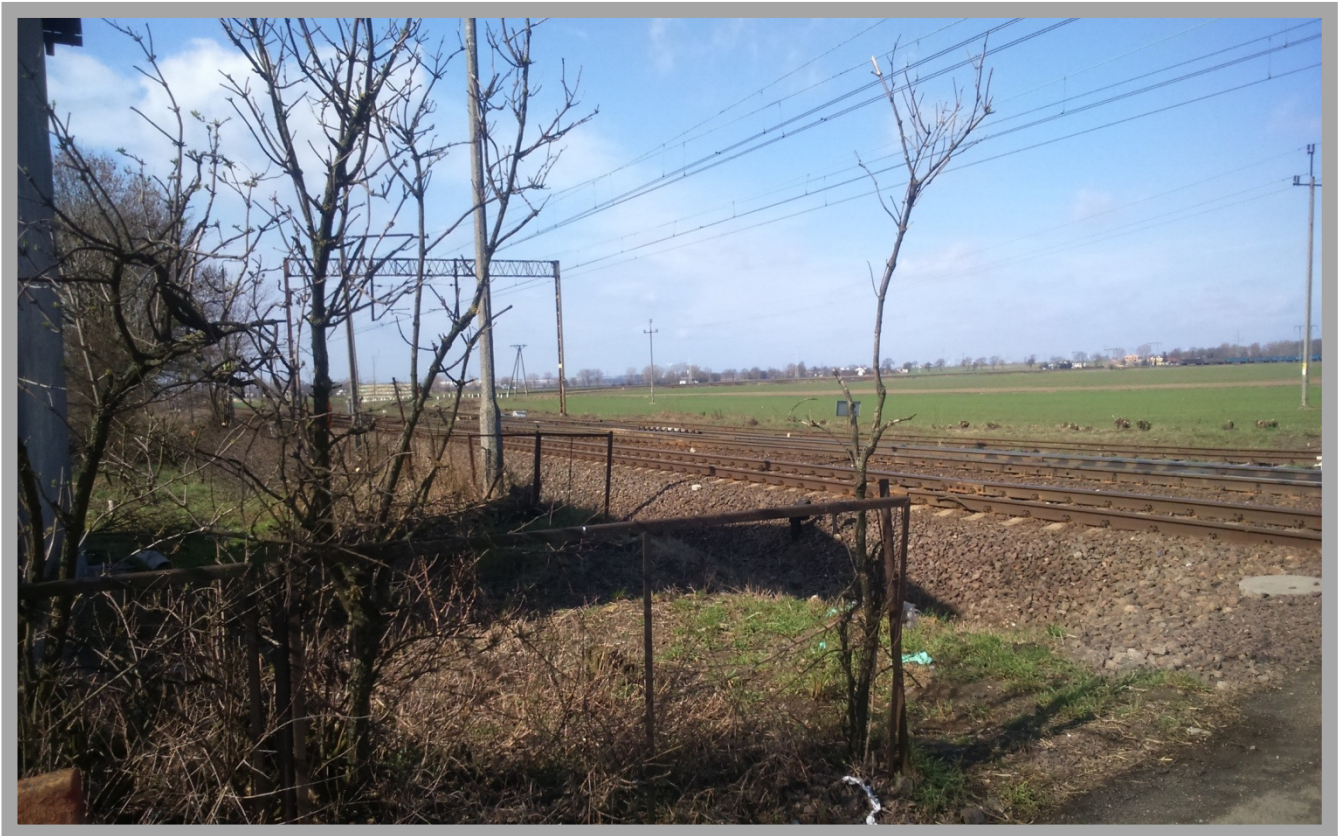
Przeszkody utrudniające widzialność pociągów zbliżających się do przejazdu od strony Poznania z pozycji kierowcy samochodu zbliżającego się od strony Inowrocławia z drogi: budynek mieszkalny, drzewa, krzaki i słupy trakcyjne.

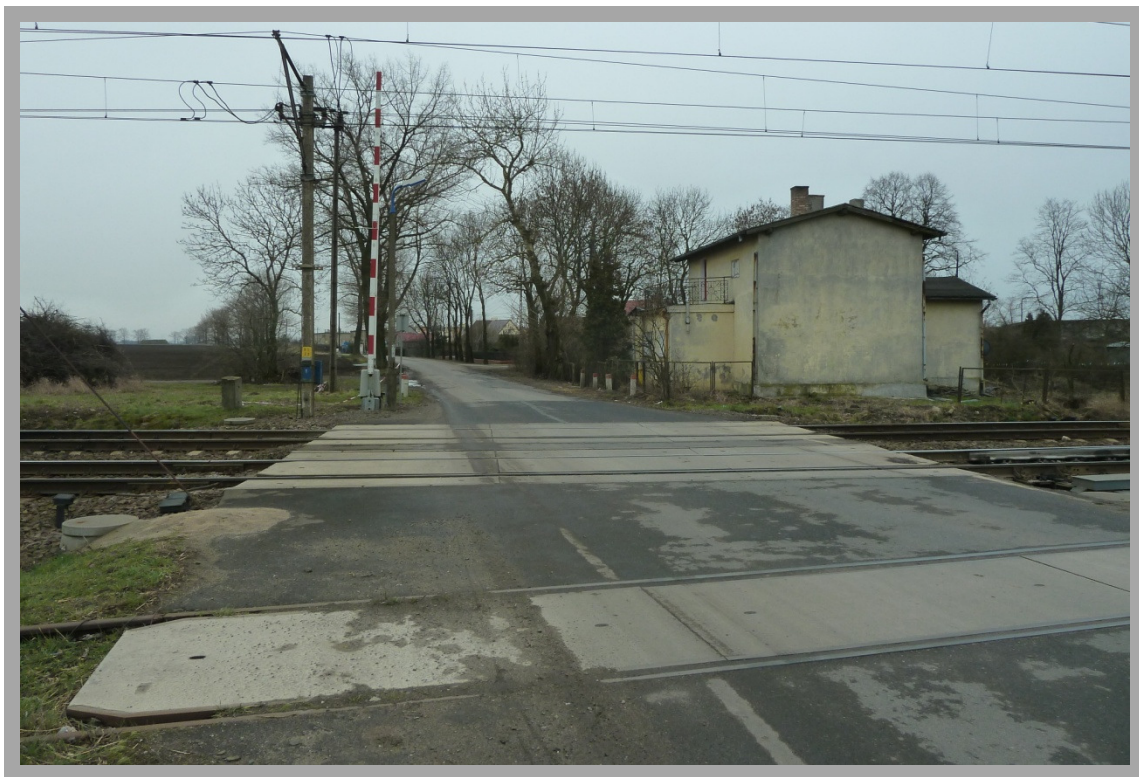
Ukształtowanie drogi dojazdowej do przejazdu z **prawej** strony w kierunku jazdy pociągu.

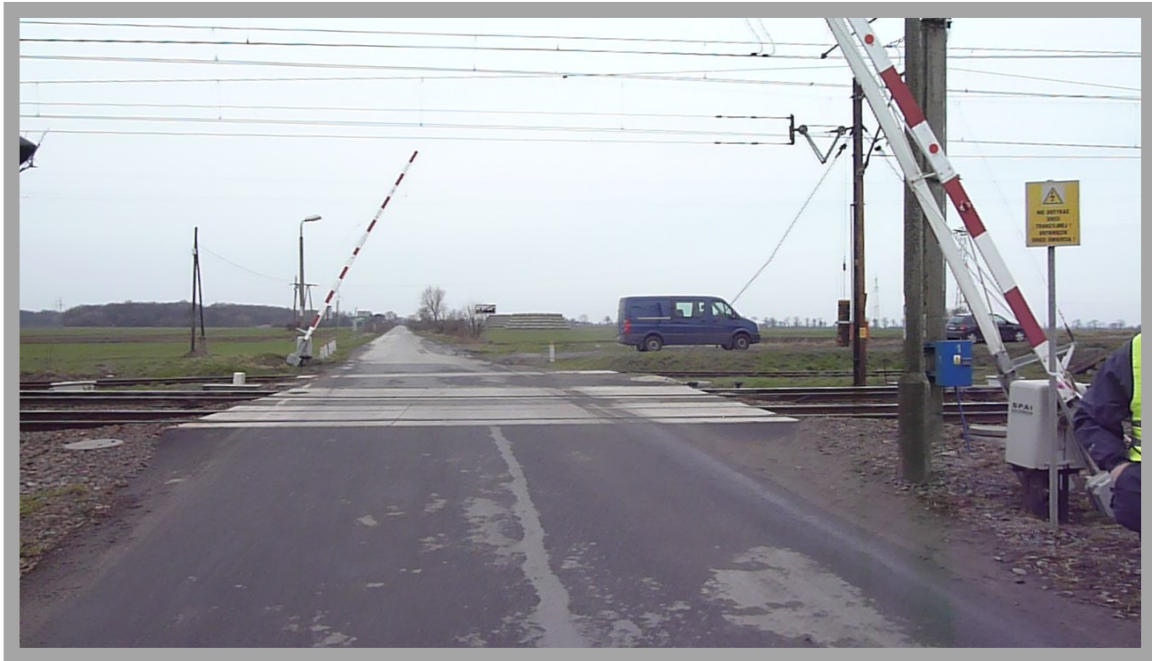
Ukształtowanie drogi dojazdowej do przejazdu z **lewej** strony w kierunku jazdy pociągu.

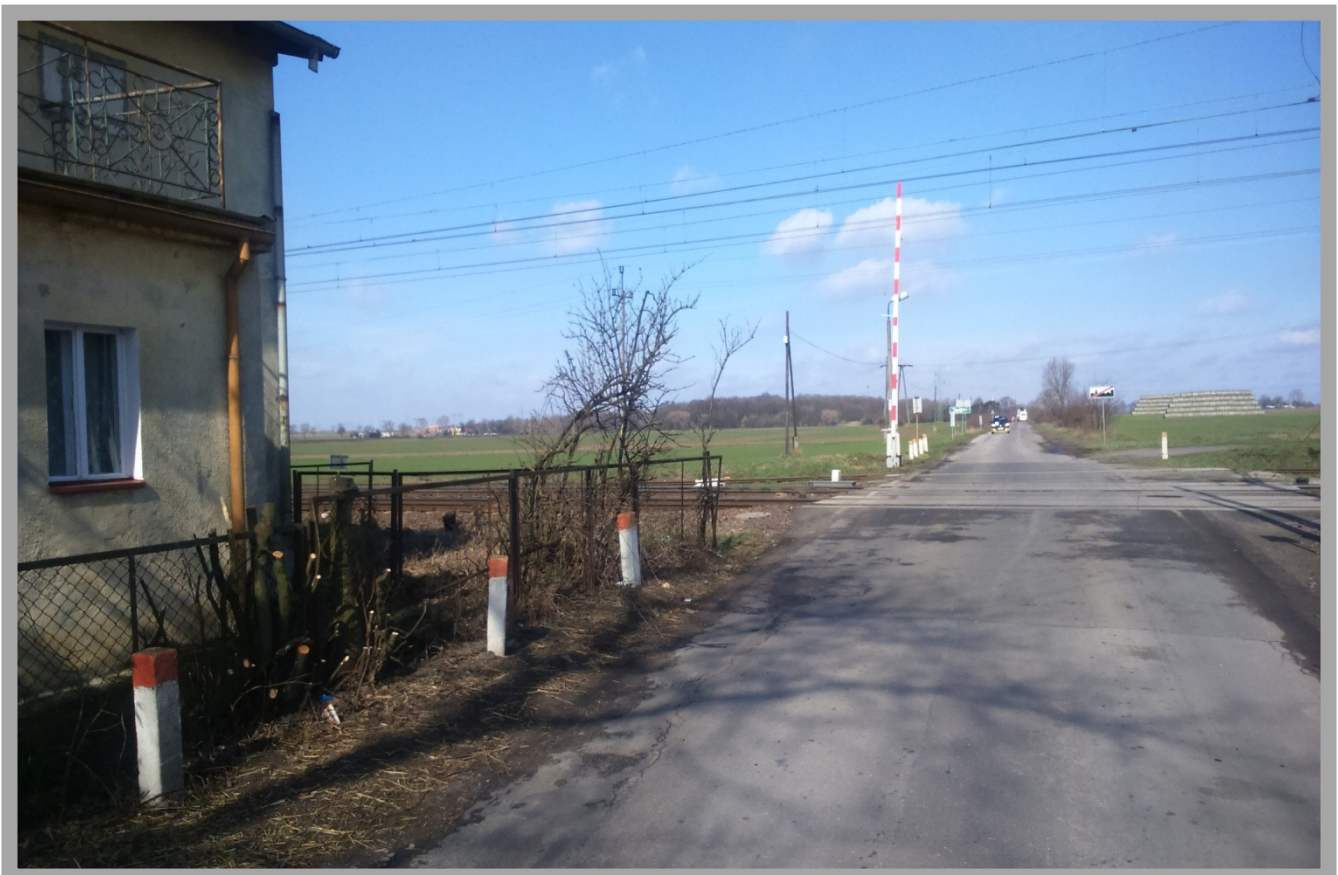
Widok z odległości **20 metrów** od skrajnej szyny z wysokości 1,20 metra od nawierzchni drogi (czoło pociągu jest widoczne, gdy znajduje się ok.40 m. od osi przejazdu)

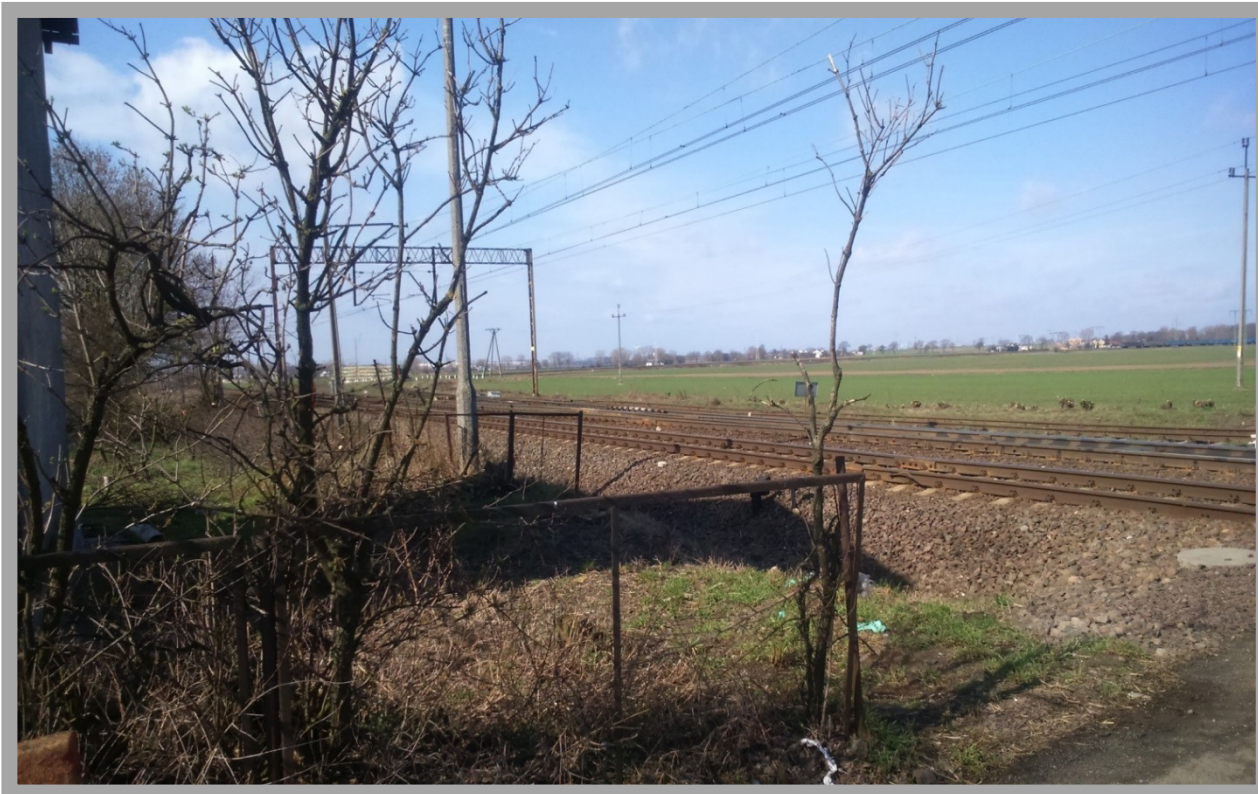
Widok z odległości **10 metrów** od skrajnej szyny z wysokości 1,20 metra od nawierzchni drogi (czoło pociągu jest widoczne, gdy znajduje się ok. 400 m. od osi przejazdu)

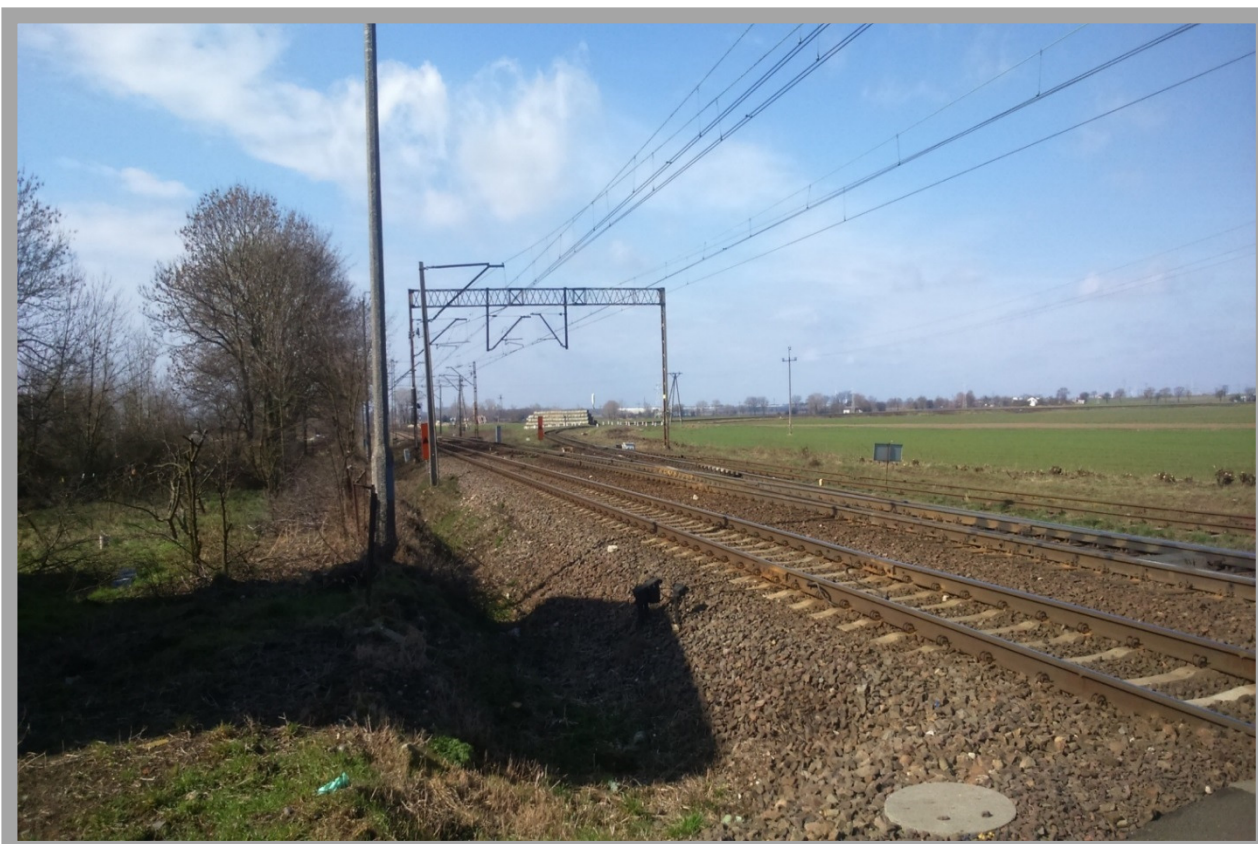
Widok z odległości **5 metrów** od skrajnej szyny z wysokości 1,20 metra od nawierzchni drogi (czoło pociągu jest widoczne, gdy znajduje się ok. 400 m. od osi przejazdu).

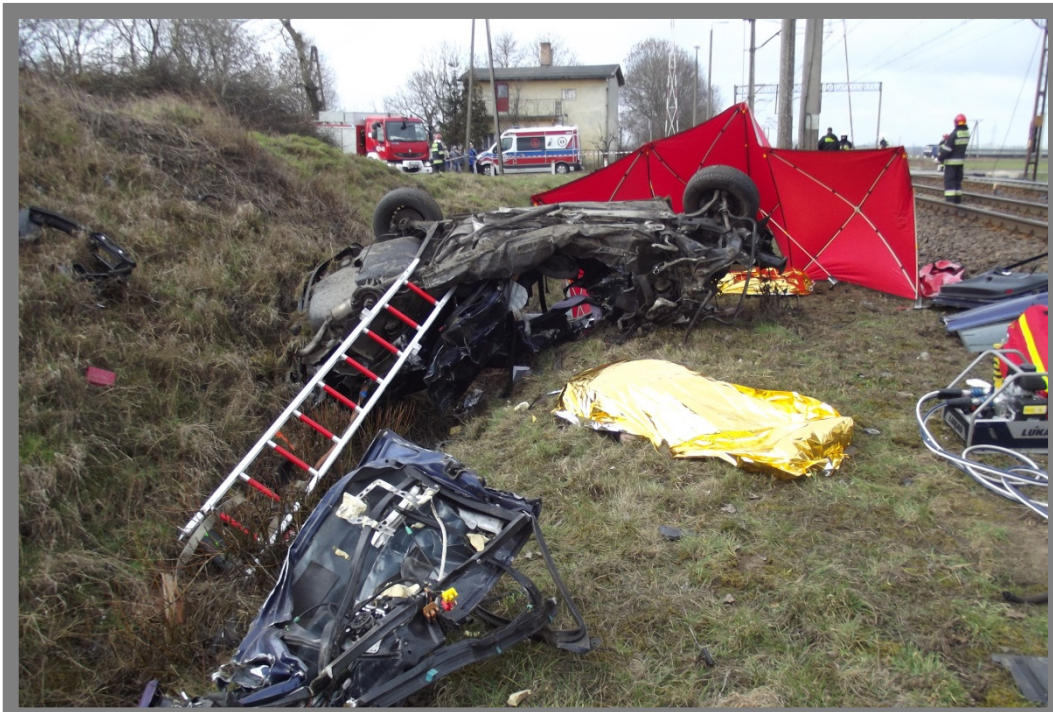
Samochód osobowy **AUDI A4 KOMBI** uczestniczący w wypadku – uszkodzenia stwierdzone w obrębie podstawowych układów mających wpływ na bezpieczeństwo jazdy samochodu powstały na skutek działania zewnętrznych sił doraźnych w trakcie wypadku.

Ujawnione uszkodzenia w układach hamulcowym, kierowniczym oraz jezdnym mają charakter powstałych podczas wypadku. W układzie hamulca roboczego badanego samochodu nie stwierdzono śladów wskazujących na występowanie przed zdarzeniem obniżonej skuteczności hamowania, jak również nie ujawniono śladów wskazujących na wystąpienie bezpośrednio przed wypadkiem nagłego obniżenia skuteczności hamowania samochodu osobowego **AUDI A4 KOMBI**.

Widok samochodu osobowego marki **AUDI A4 KOMBI** po wypadku.

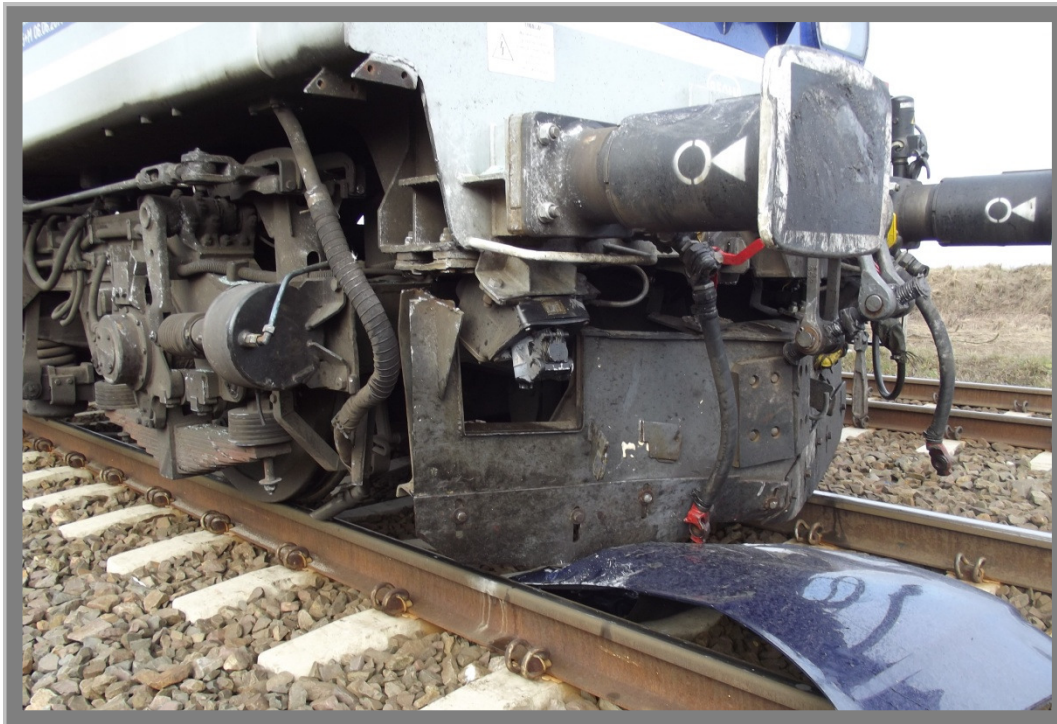
Uszkodzeniu uległy zgarniacz torowy lokomotywy pod kabiną „**A**”, urwany został wąż z zaworem odcinającym oraz węże powietrzne od strony kabiny maszynisty „**A**”.

1	2	3
4) Pojazdy trakcyjne .....	Pojazd trakcyjny (lokomotywa elektryczna) typu 303Ea serii EU 07A-003 PKP „Inter-city” S.A. którego czynności dotyczą naprawy uszkodzonych zespołów i podzespołów: zgarniacza torowego, zderzaka, prawa str. kabiny „A”, urwanego stopnia manewrowego, węża piasecznicy, rury powietrznej od cylindra hamulcowego, wymiany cylindra hamulcowego pod kabiną „A”, sprawdzenie resorów i amortyzatorów metalowo-gumowych, wymiana uszkodzonych czujników UDP-1P i 2P, prostowanie dźwigni hamulca, wymiana uszkodzonej kamery czołowej w kab. „A”, naprawa węży powietrznych na czole lokomotywy, wymiana uszkodzonych gniazd ogrzewania pociągu pod kab. „A”, wymiana uszkodzonego sprzęgu śrubowego, diagnostyka, mycie ram wózków, wykonanie poprawek malarskich, sprawdzenie układów mechanicznych, elektrycznych i pneumatycznych lokomotywy, wyosiowanie lokomotywy, defektoskopia zestawów kołowych i inne czynności demontażowe oraz naprawcze.	96 400,00 PLN *)

Widok lokomotywy elektrycznej typu 303Ea, serii EU07A – 003 po wypadku.
