PAŃSTWOWA KOMISJA BADANIA WYPADKÓW KOLEJOWYCH
Ministerstwo Infrastruktury

RAPORT Nr PKBWK/02/2019

**z badania wypadku kategorii B11
zaistniałego w dniu 10 maja 2018 r. o godzinie 16:12
stacja Wronki, tor nr 1;
w km 50,474, linii kolejowej nr 351 Poznań Główny – Szczecin Główny**

obszar zarządcy infrastruktury PKP Polskie Linie Kolejowe S.A.,
Zakład Linii Kolejowych w Poznaniu

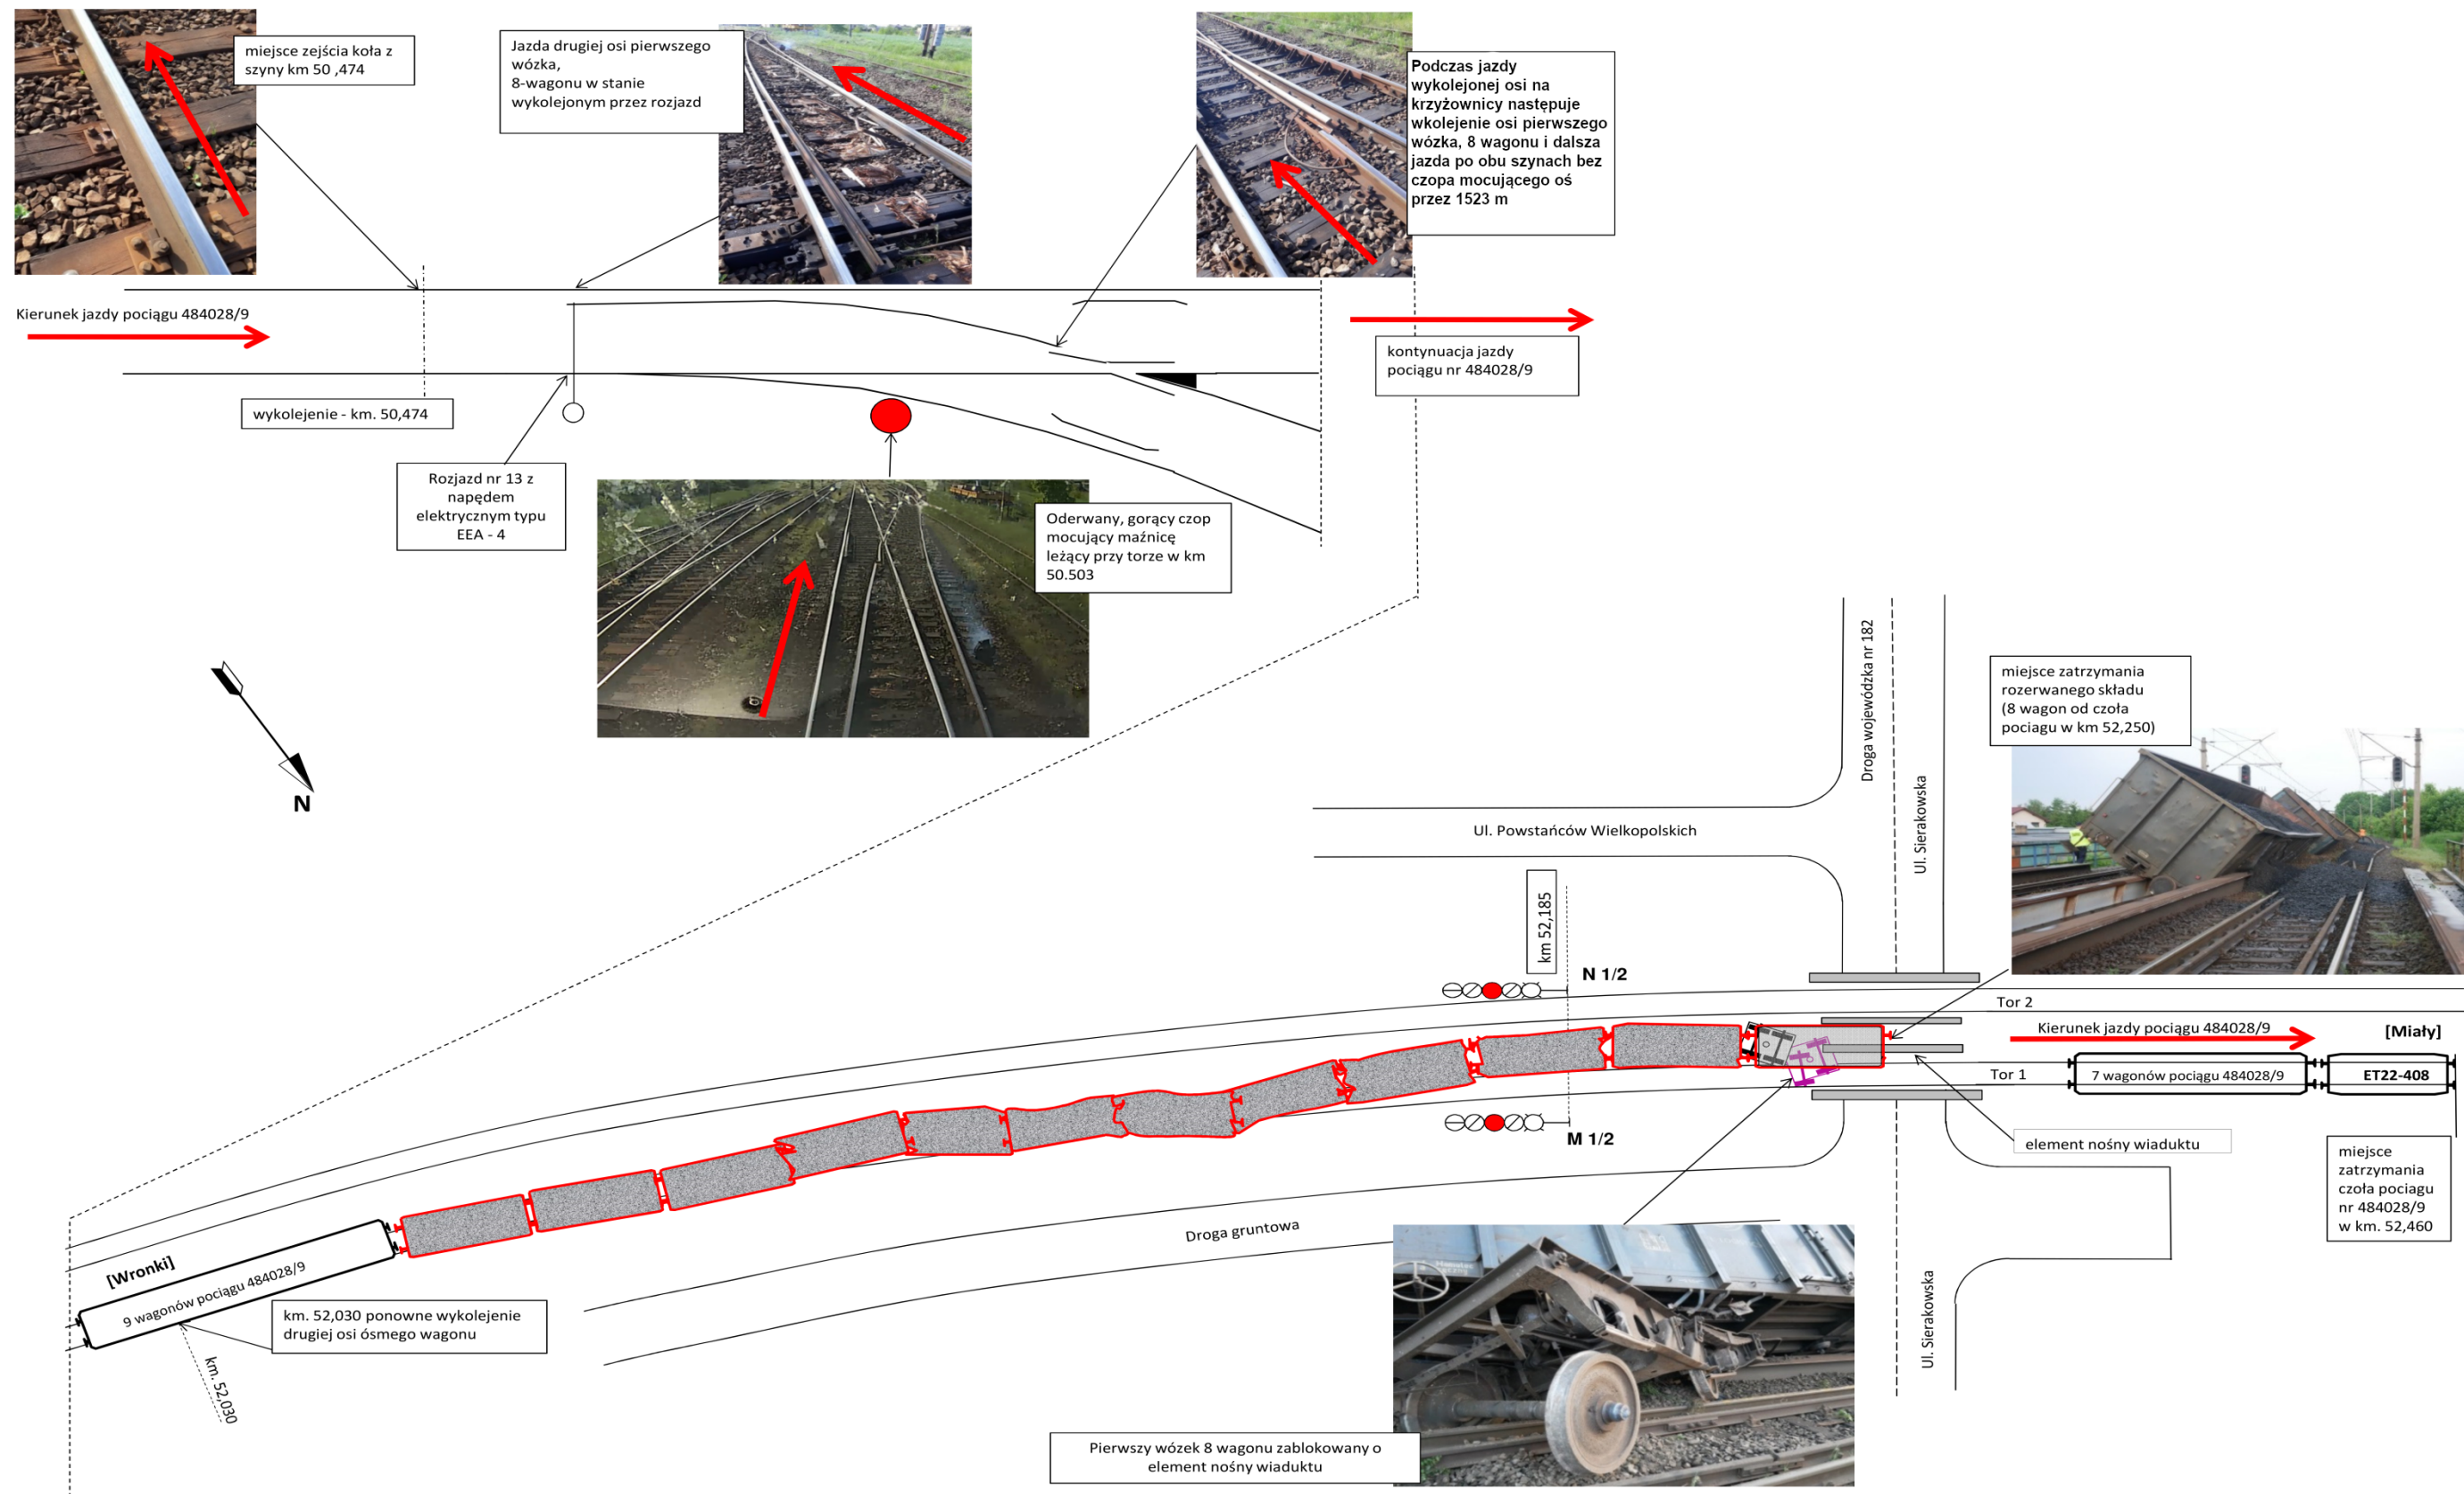
Rysunek 1 - szkic wypadku

Po zaklinowaniu i zatrzymaniu się ósmego wagonu zgromadzona energia jadącego składu spowodowała wykolejenie i zmiążdżenie kolejnych 11 wagonów. W stanie niewykolejonym pozostało 7 wagonów bezpośrednio za lokomotywą oraz ostatnich 10 wagonów od 20 do 29. Wskutek rozerwania pociągu, czoło lokomotywy ET22-408 wraz z siedmioma wagonami zatrzymało się w kilometrze 52,460, po przejechaniu 210 m. W składzie pociągu było 29 wagonów węglarek serii Ea ładownych miałem węglowym. Masa brutto pociągu 2.271,250 ton. Masa netto 1.679,05 ton i długość pociągu 407 m. W chwili zdarzenia pociąg jechał z prędkością ok. 52 km/h, przy obowiązującej prędkości do 50 km/h.

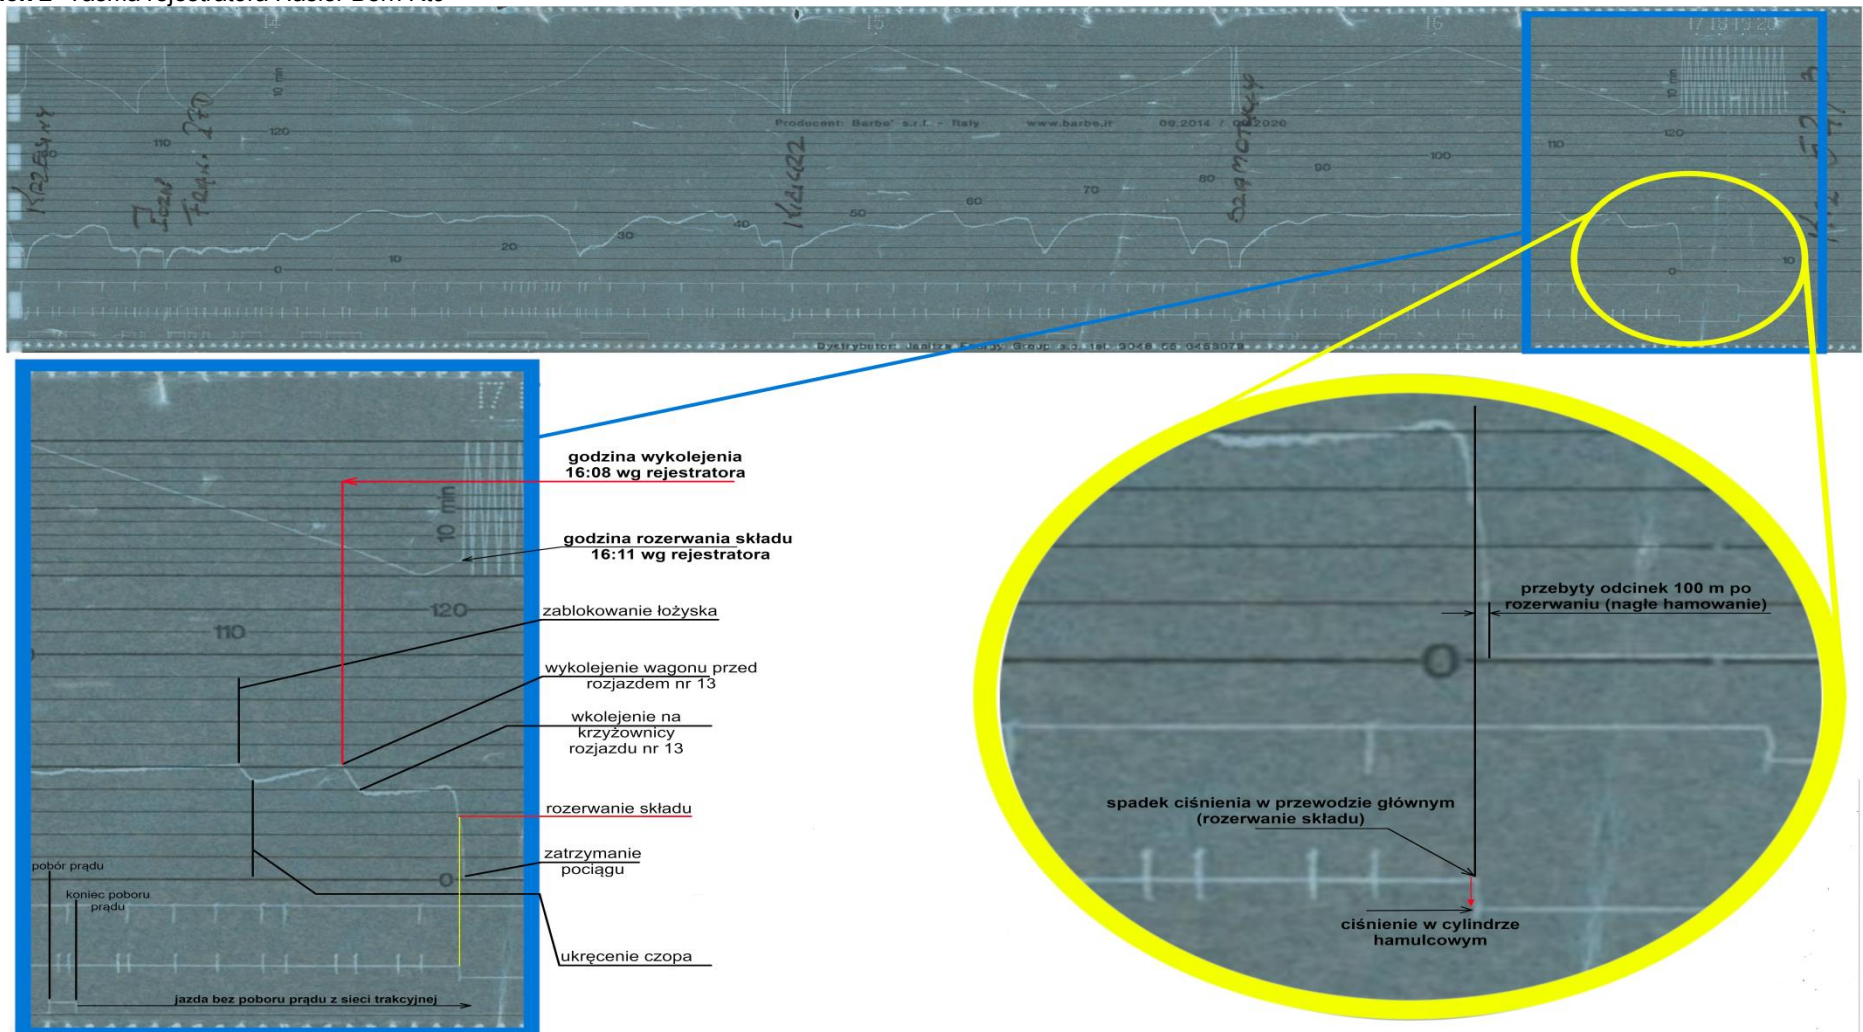
Rysunek 2 - Taśma rejestratora Hasler Bern Rt9

Czas wskazany w rejestratorze typu Hasler Bern Rt-9 nr 26795, różnił się o cztery minuty od czasu wskazanego w dokumentacji ruchowej, który został przez Zespół badawczy przyjęty jako podstawa analiz mających na celu ustalenie okoliczności i przyczyn zdarzenia.

Użyto taśmy prędkościomierza firmy Barbe dla pojazdów z prędkością do 120 km/h natomiast rejestrator dostosowany jest do taśm z zakresem prędkości do 150 km/h. W związku z tym zarejestrowana prędkość na taśmie została przeliczona do zakresu 150 km/h.

- godzina 16:01'30 - 16:05'10 - jazda bezprądowa, wzrost prędkości z 59 km/h do 63 km/h na drodze 3800 m w ciągu 03'40 sek.,
- godzina 16:05'10 - 16:05'30 - jazda bezprądowa, spadek prędkości z 63 km/h do 54 km/h na drodze 300 m w ciągu 20 sek., bez oznak hamowania, wg oceny Zespołu badawczego w tym miejscu nastąpiło zablokowanie łożyska i ukręcenie czopa osi w 8 wagonie z czoła pociągu,

- godzina 16:05'30 - 16:07'30 - jazda bezprądowa, wzrost prędkości z 54 km/h do 63 km/h na drodze 2000 m w ciągu 2 minut,
- godzina 16:07'30 - 16:08'20 - jazda bezprądowa, spadek prędkości z 63 km/h do 48 km/h na drodze 500 m w ciągu 50 sek. bez oznak hamowania, według oceny Zespołu badawczego w tym miejscu nastąpiło wykolejenie wagonu przed rozjazdem nr 13,
