PROTOKÓŁ KONTROLI BUDOWLANEJ ROCZNEJ BUDYNEK BIUROWO-MIESZKALANY

BUDYNEK BIUROWO-MIESZKALNY
UL. 1503 21 STREET N.W, WASZYNGTON, DC 20036, USA

Warszawa, 26 października 2018r.

Data kontroli: 09.10.2018r – 10.10.2018r.

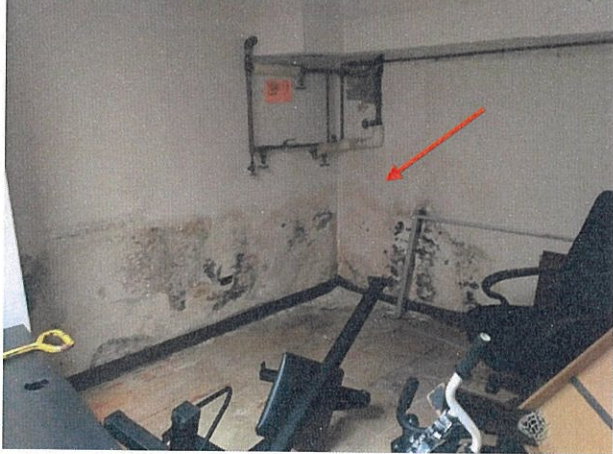
2	Ściany zewnętrzne i wewnętrzne	Stwierdzono szereg uszkodzeń ścian na poziomie piwnic w wyniku ich zawilgocenia (fot. nr 1-6, 15-16, 25), które wynikają z braku odpowiedniej ochrony ścian przed wilgocią z gruntu. Izolacja wodochronna od wewnątrz nie jest trwałym i poprawnym zabezpieczeniem ścian przed wilgocią, co w tym przypadku ewidentnie to potwierdza. Zaleca się wykonanie stosownych izolacji ścian z zewnątrz oraz w postaci izolacji poziomej np. iniekcji od wewnątrz. Opis niezbędnych robot naprawczych opisano w zaleceniach końcowych niniejszego protokołu.	Wszystkie ściany wykazujące zawilgocenia	II
		Zaobserwowano miejscowe braki odpowiedniego wykończenia ścian po wymianie lub przebudowie stolarki okiennej (fot. nr 62, 83, 85). Zaleca się wymianę stolarki z dopasowaniem jej do	Jeden otwór okiennych na tyłach budynku	III

Fot. 1. Widok na zagrzybenie ścian i zabudów g-k w pomieszczeniu piwnic od strony frontowej budynku.

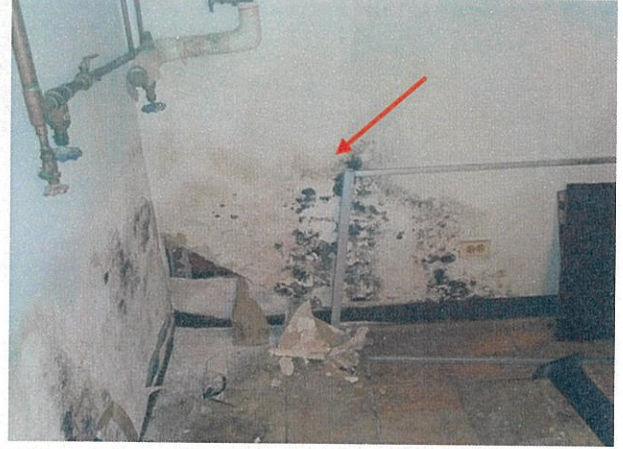
Fot. 2. Ubytki i zniszczenia dawnej izolacji wodoszczelnej powłokowej ścian od wewnątrz budynku, grzyb na ścianach.

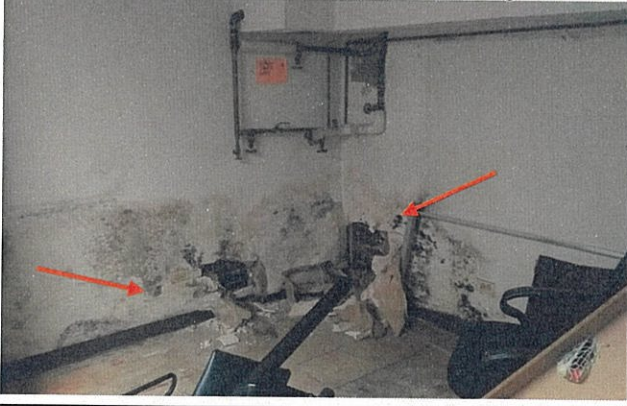
Fot. 3. Widok na zagrzybenie ścian i zabudów g-k w pomieszczeniu piwnic od strony frontowej budynku. Instalacja elektryczna zniszczona na skutek wilgoci.

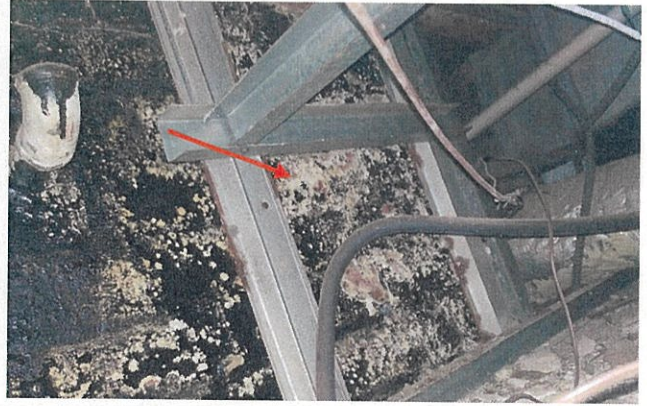
Fot. 4. Ubytki i zniszczenia dawnej izolacji wodoszczelnej powłokowej ścian od wewnątrz budynku, grzyb na ścianach.

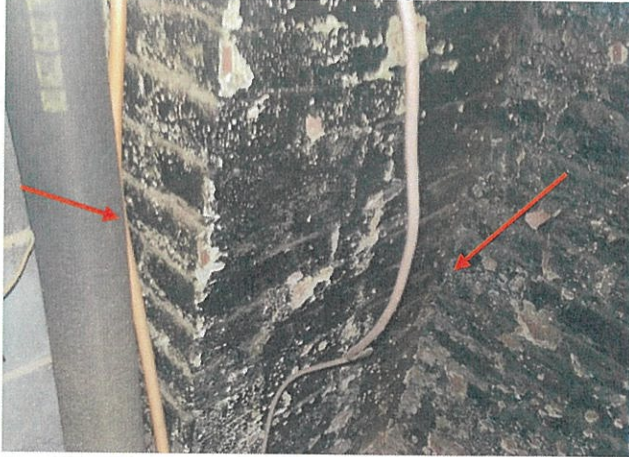
Fot. 5. Widok na zawilgocenia w pom. piwnicznym przy schodach zewnętrznych i znaczne zagrzybenie.

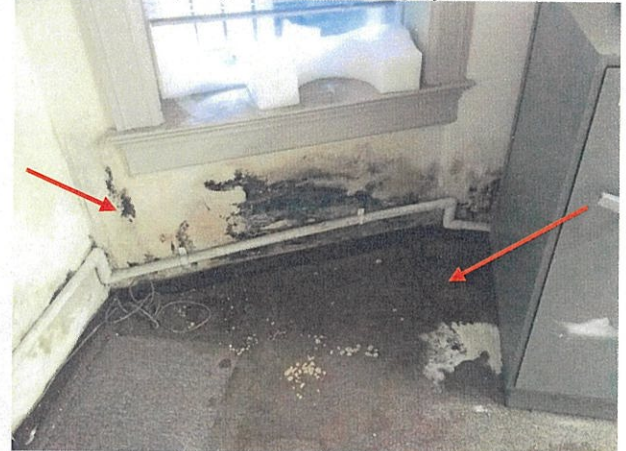
<p>skutek jej zawilgocenia (fot. nr 1-3, 6-10), jak również na skutek zwilgoci na posadzce powstały już grzyby co wpływa na zagrożenie dla użytkowników budynku (fot. nr 6-7). Obecnie pomieszczenia piwnic są osuszane przez osuszacze, lecz nie jest to rozwiązanie problemu lecz doraźne zabezpieczenie.</p> <p>Zaleca się wykonanie przebudowy posadzek w piwnicach po dokonaniu usunięcia przyczyn zawilgoceń. Prace należy wykonać w trybie pilnym celem zapewnienia bezpieczeństwa użytkowego wewnątrz budynku.</p> <p>Należy bezzwłocznie usunąć zawilgocone i zagrzybione wykładziny z budynku.</p>	w częściach, których uległa uszkodzeniu	
		<p>Zaobserwowano w budynku miejscowe uszkodzenia posadzek i podłóg z płytek ceramicznych (fot. nr 40). Posadzki w łazienkach nie posiadają odpowiedniego wykończenia połączenia powierzchni podłogi ze ścianami (zastosowano listwy cokołowe drewniane), co wpływa na szczelność tej posadzki i uszkodzenia warstw stropu poniżej (fot. nr 28, 49-50)</p> <p>Zaleca się wymianę uszkodzonych podłóg na nowe wraz z odpowiednim ich wykończeniem i połączeniem w miejscach załamań oraz wykonaniu odpowiedniej izolacji wodoszczelnej w warstwach podłogowych w pomieszczeniach mokrych.</p>	Podłoga w pom. mokrych	III

Fot. 6. Widok na zawilgocenia w pom. piwnicznym przy schodach zewnętrznych i znaczne zagrzybenie.

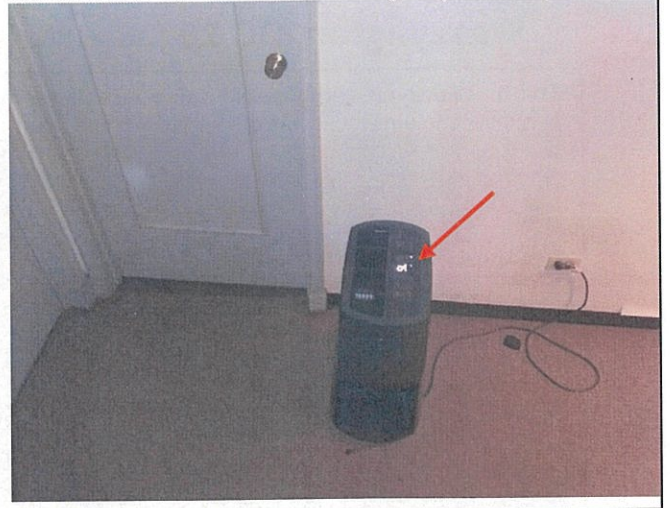
Fot. 8. Widok na osuszacz ustawiony na poziomie piwnic.

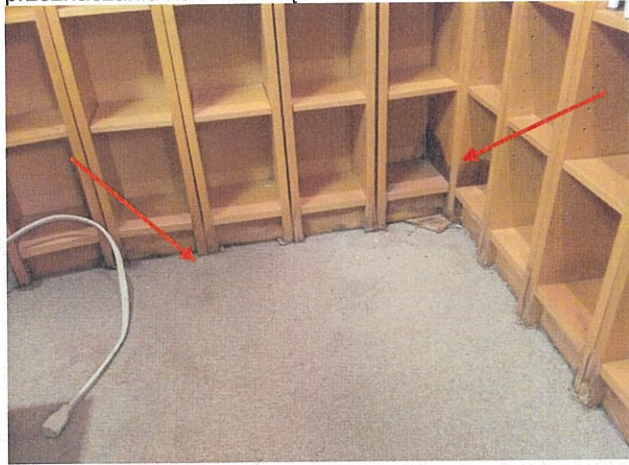
Fot. 9. Widoczne zawilgocenia wykładziny i elementów wyposażenia w pomieszczeniach piwnic o przeznaczeniu na bibliotekę.

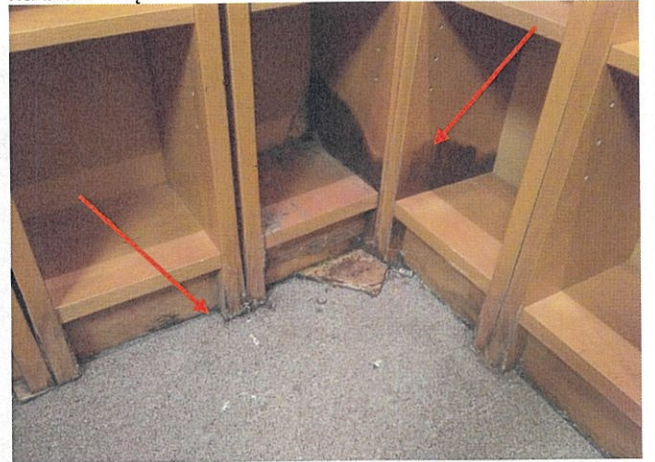
Fot. 10. Widoczne zawilgocenia wykładziny i elementów wyposażenia w pomieszczeniach piwnic o przeznaczeniu na bibliotekę.

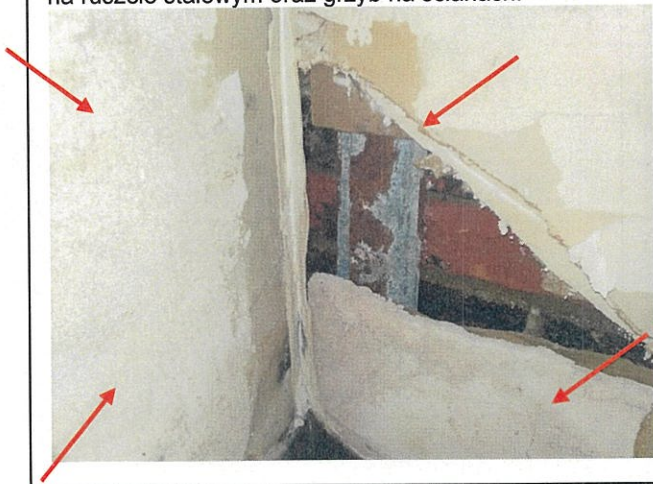
Fot. 11. Widok na zniszczone na skutek wilgoci elementy zabudowy ścian na poziomie piwnic wykonane z płyt g-k. na ruszcie stalowym oraz grzyb na ścianach.

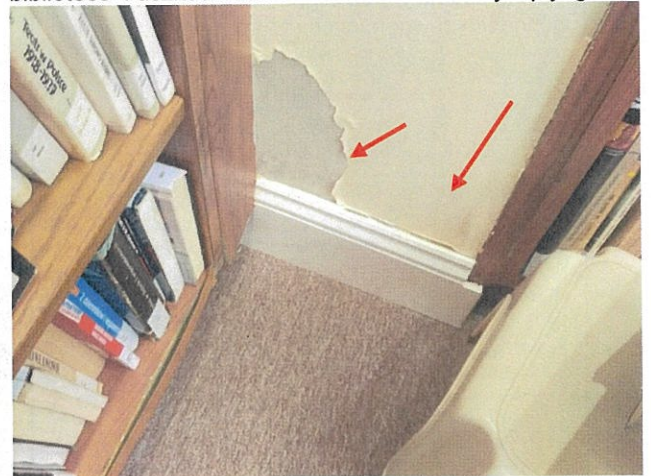
Fot. 12. Widok na ślady wilgoci na ścianach piwnic w bibliotece i uszkodzenia elementów zabudowy z płyt g-k.

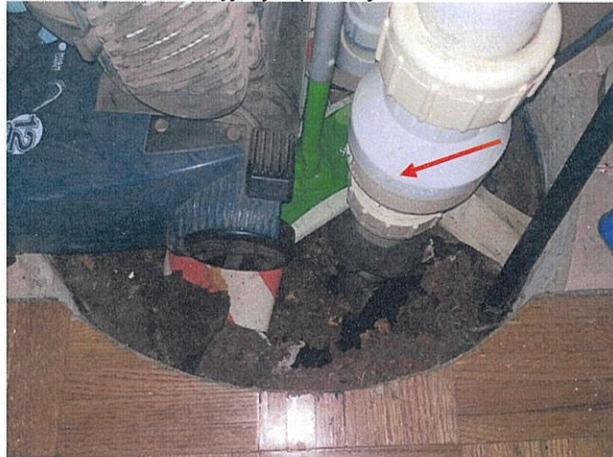
27	Osadniki, separatory	(Studzienki zlokalizowane na poziomie piwnic).	Wszystkie skorodowane	IV
		Stwierdzono znaczną korozję elementów klap stalowych przekryć studzienek kanalizacyjnych na poziomie piwnic (fot. nr 13-14, 24). Zaleca się wymianę klap na nowe.		
		Stan ogólny – zły / dostateczny		
28	Instalacja wentylacji	(W budynku została zamontowana wentylacja mechaniczna w postaci klimatyzacji.)		
		Wszystkie uszkodzenia instalacji zostały opisane w poprzednich punktach opracowania.		
		Stan ogólny – dostateczny		
BRANŻA ELEKTRYCZNA				
29	Instalacja elektryczna	(Instalacja elektryczna w budynku zasilana z sieci. Instalacja elektryczna różnicowo-prądowa. Stan techniczny instalacji i pomiary elektryczne w okresach pięcioletnich wykonuje osoba z odpowiednimi uprawnieniami branżowymi.)		
		Stwierdzono iż instalacja na poziomie piwnic oraz parteru w miejscach zawilgoceń oraz innych na budynku powoduje przepalania się żarówek, co jest wynikiem wcześniejszych zalań i zawilgoceń instalacji (fot. nr 38-39) Zaleca się zmodernizowanie instalacji elektrycznej w budynku.	Jedna lampa	II

Fot. 13. Widok na zniszczony na skutek korozji dekiel studzienki kanalizacyjnej w piwnicy.

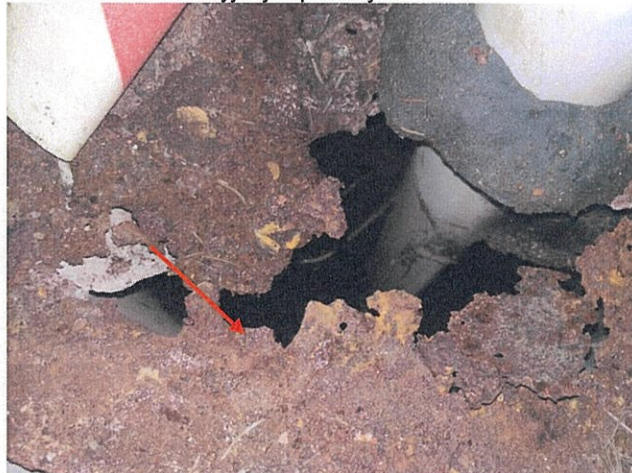
Fot. 14. Widok na zniszczony na skutek korozji dekiel studzienki kanalizacyjnej w piwnicy.

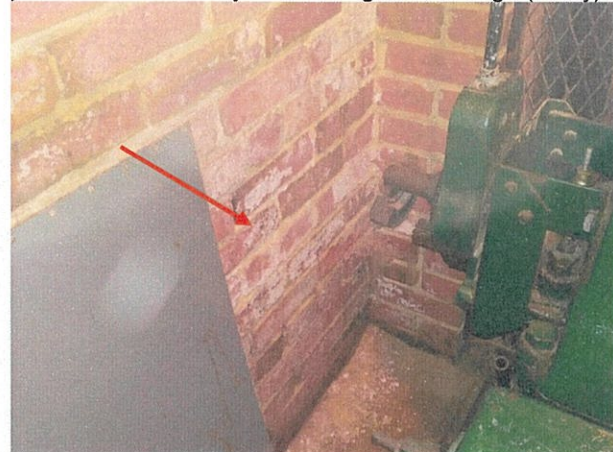
Fot. 15. Widok na zawilgocenia ścian murowanych w pomieszczeniu maszynowni dźwigu osobowego (windy).

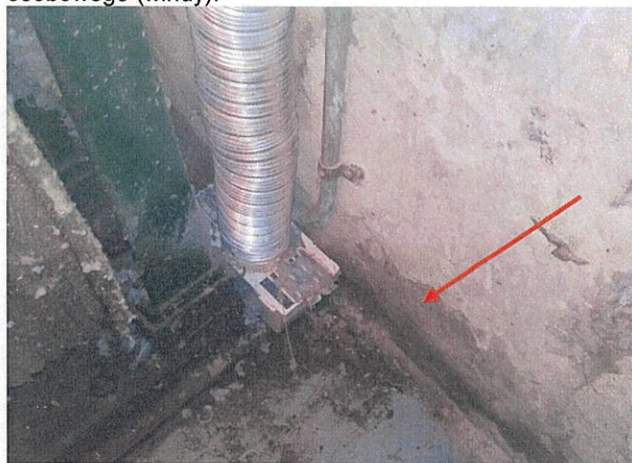
Fot. 16. Widok na zawilgocenia ścian murowanych i uszkodzenia tynków w pomieszczeniu maszynowni dźwigu osobowego (windy).

Stwierdzono uszkodzenia tynków na poziomie piwnic w wyniku zwilgocenia (fot. nr 16). Zaleca się skucie tynku, osuszenie i ogrzybienie ściany, a następnie po wykonaniu odpowiednich jej izolacji wykonanie odtworzenia tynku po uprzednim osuszeniu i zaimpregnowaniu konstrukcji ściany budynku.	Wszystkie miejsca uszkodzeń	II
		Stan ogólny – dostateczny / zły		
15	Ściany działowe i obudowy g-k	<i>(Ścianki działowe wykonane, jako murowane, jak również w postaci ścianek lekkich z płyt g-k na stelażu metalowym.)</i> W poprzednim punkcie protokołu opisano uszkodzenia	Wszystkie	III

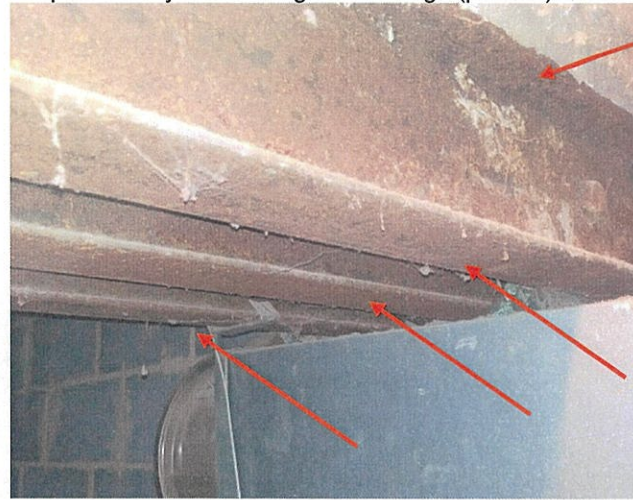
9	Stropy, słupy i podciągi	Zaobserwowano iż miejscowe wzmocnienia stropów i nadproży wykonane z belek stalowych ulegają korozji (fot. nr 17, 22), jak również inne elementy na poziomie piwnic. Zaleca się oczyszczenie belek stalowych z korozji i zabezpieczenie ich farbami antykorozyjnymi.	Wszystkie belki stalowe – głównie na poziomie piwnic	III
		Stwierdzono braki izolacji termicznej w stropie nad ostatnią kondygnacją (fot. nr 68). Zaleca się uzupełnienie izolacji termicznej w miejscach jej braku.	Strop nad ostatnią kondygnacją.	IV
		Stwierdzono iż zabudowa nad klatką schodową wewnętrzną wykonana z elementów drewnianych i płyt OSB nie spełnia wymogów przeciwpożarowych – jest to materiał palny (fot. nr 44). Zaleca się usunięcie zabudowy drewnianej z klatki schodowej lub jej odpowiednie zabezpieczenie dla zapewnienia wymaganego czasu ewakuacji.	Zabudowa drewniana na klatce ewakuacyjnej budynku	I

Fot. 17. Widok na korozję belek stalowych wzmocnienia stropu w maszynowni dźwigu osobowego (piwnica).

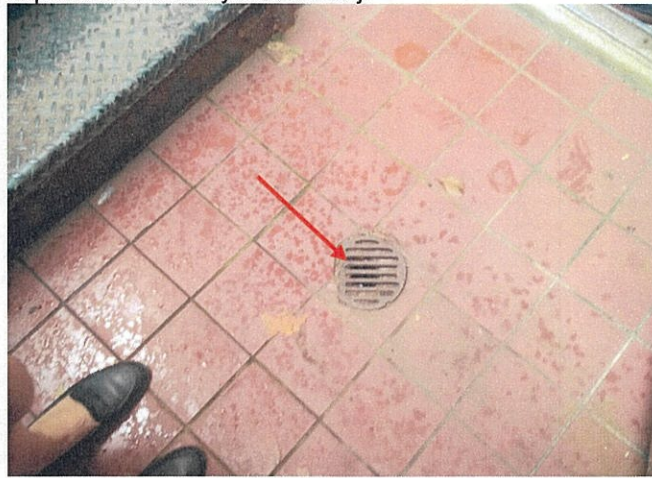
Fot. 18. Widok na odwodnienie przy wejściu z zewnątrz do pomieszczeń piwnic (biblioteki). Wypust zbyt mały dla odprowadzenia wody deszczowej.

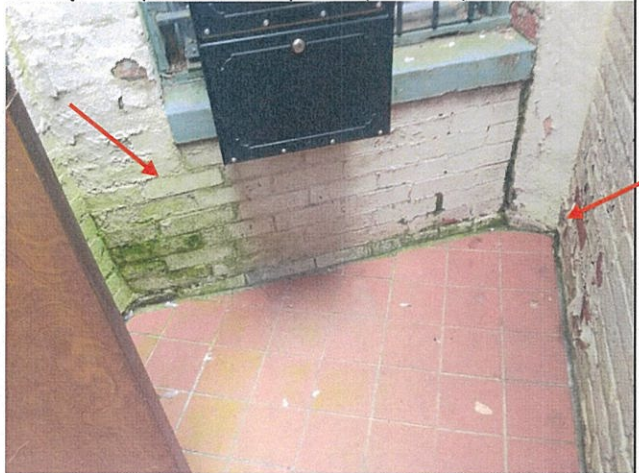
Zaobserwowano miejscowe odpryski i ubytki powłoki malarskiej na elewacji budynku (fot. nr 73, 77-78), jak również przy zejściu do piwnic korozję biologiczną wynikającą z zawilgocenia ścian (fot. nr 19-21) Zaleca się wykonanie oczyszczenia elewacji z odpajających się powłok malarskich i wykonanie odnowienia całej elewacji budynku. Ściany w części przyziemnej przy zejściu do piwnic wymagają dodatkowo odpowiedniego zabezpieczenia jej środkami antygrzybiczymi i impregnującymi.	Wszystkie miejsca uszkodzeń na elewacji - cała elewacja	IV
		Instalacja na tyłach budynku poprowadzona w nieprawidłowy sposób (fot. nr 80, 83) Zaleca się wykonanie przebudowy poprowadzonej instalacji po elewacji budynku poprzez poprowadzenie jej wewnątrz bryły budynku lub na zewnątrz w odpowiednich kanałach, które należy wykonać.	Wszystkie instalacje poprowadzone po elewacji budynku	IV
		Stwierdzono uszkodzony burek elewacji n tyłach budynku przy parkingu w wyniku wykonanego niepoprawnie	Jedno miejsce z tyłu budynku	III

Fot. 19. Widok na uszkodzenia ścian przy wejściu z zewnątrz do pomieszczeń piwnic (biblioteki).

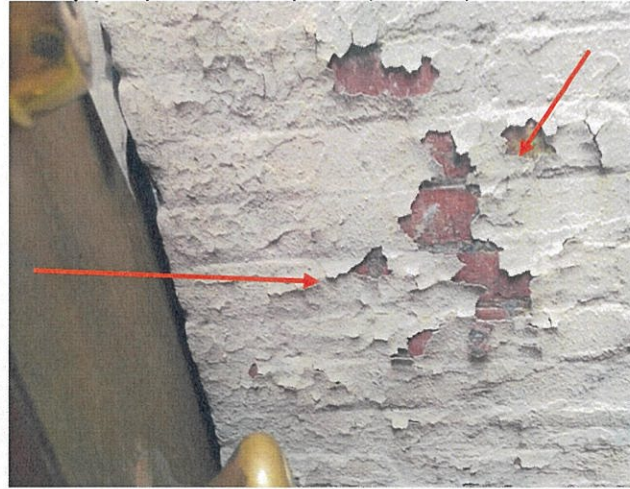
Fot. 21. Widok na uszkodzenia ścian przy wejściu z zewnątrz do pomieszczeń piwnic (biblioteki).

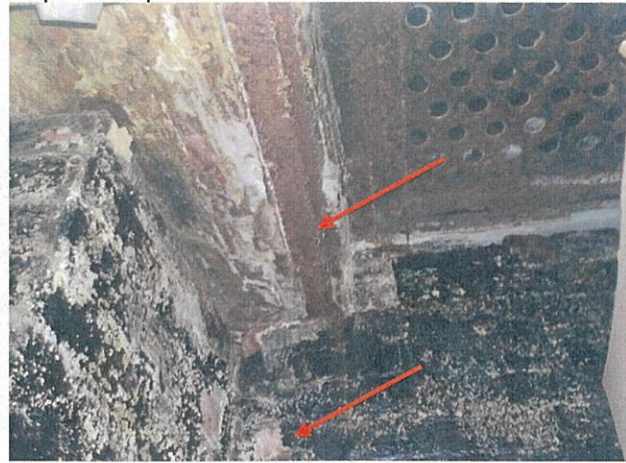
Fot. 22. Widok na korozję elementów stalowych stropu i ubytki powłoki ochronnej ścian w pom. tech. usytuowany na poziomie piwnic.

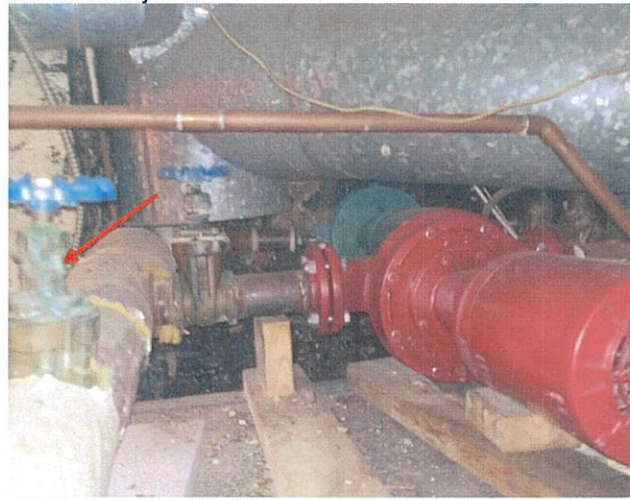
Fot. 23. Widok na instalacje w pom. tech. i miejscowe oznaki korozji.

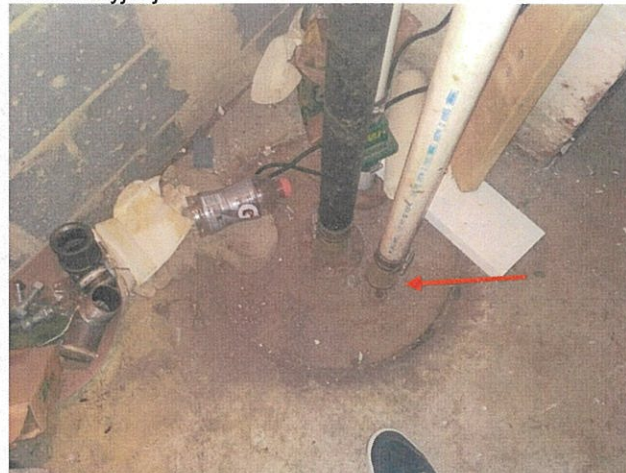
Fot. 24. Widoczne uszkodzenia na ścianach na skutek wilgoci oraz korozję kłapy przekrycia studzienki kanalizacyjnej.

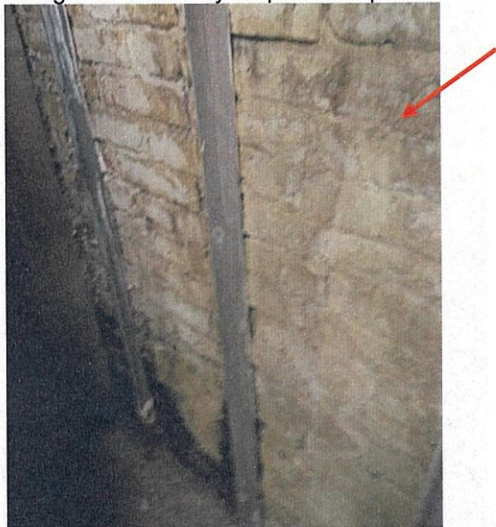
Fot. 25. Widok na zawilgocenia ścian i zagrzybienie w pom. głównego zaworu wody na poziomie piwnic.

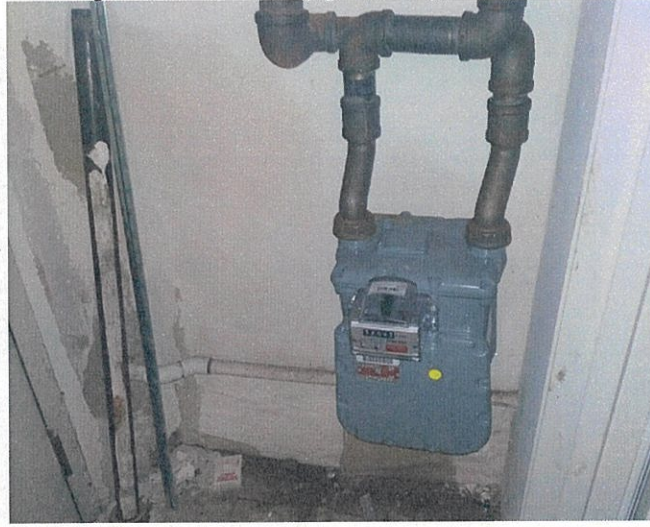
Fot. 26. Widok na uszkodzenia na ściekanie w pom. licznika gazu - stan instalacji gazu dobry,

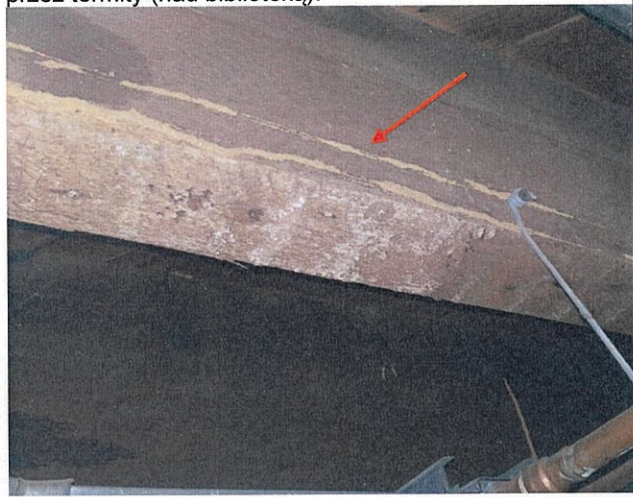
Fot. 27. Widok na belkę stropu nad piwnicą zaatakowaną przez termity (nad biblioteką).

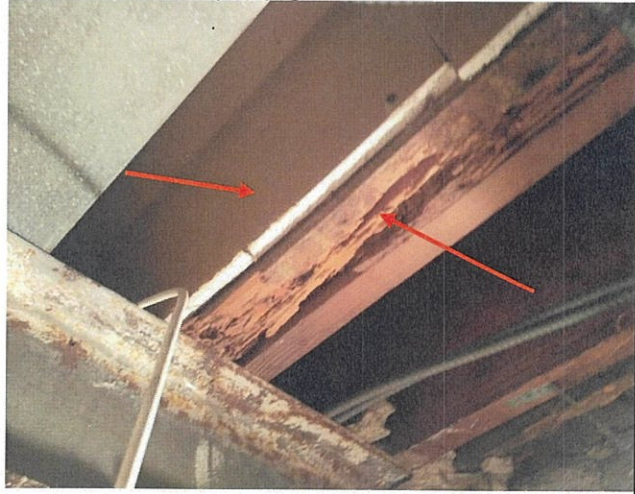
Fot. 31. Widok na belkę stropu drewnianego nad piwnicą zniszczoną przez termity (nad pom. biblioteki) oraz wykonaną obudowę z płyt g-k.

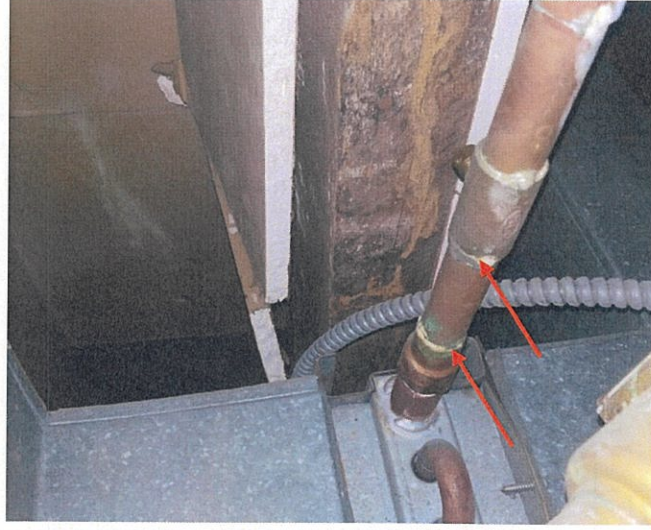
Fot. 32. Widok na instalację klimatyzacji i miejscowe ogniska korozji (zaśniedzenia) na instalacji.

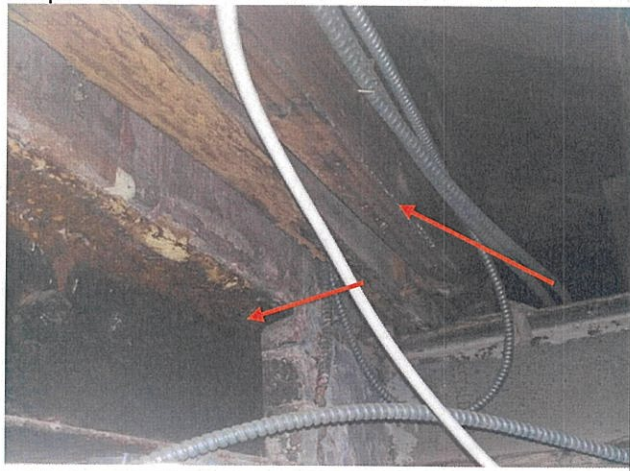
Fot. 33. Widok na zniszczoną belkę drewnianą przez termity stropów nad piwnicą oraz korozję belki stalowej nadproża.

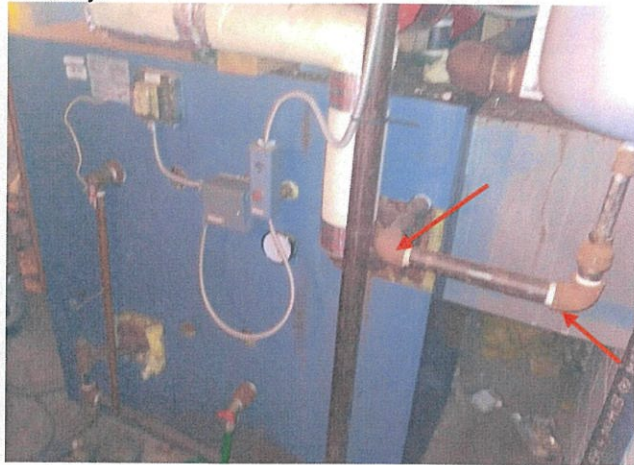
Fot. 34. Widok na instalację wraz z oprzyrządowaniem w piwnicy, korozja na elementach stalowych kształtek instalacji.

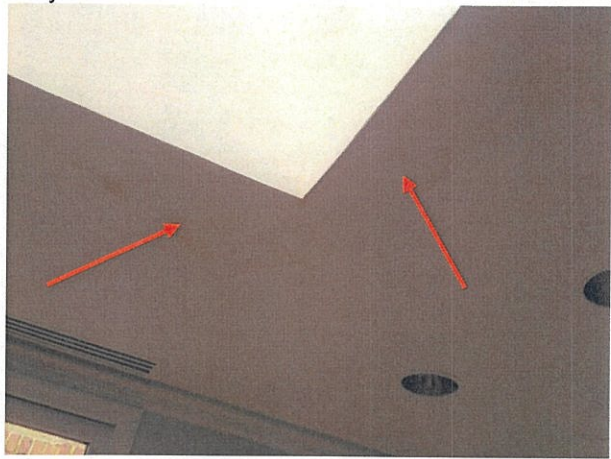
Fot. 35. Widok na ślady na zabudowie g-k po dawnych zawilgoceniach przy świetliku dachowym pom. przy budynku.

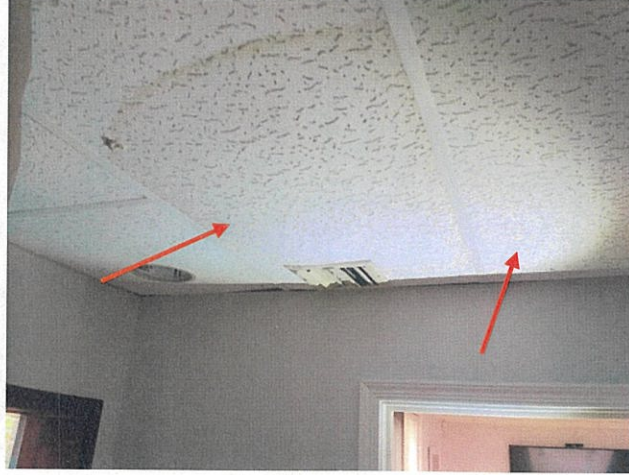
Fot. 36. Widok na uszkodzenia kasetonów zabudowy sufitu podwieszanego w pomieszczeniu socjalnym na parterze.

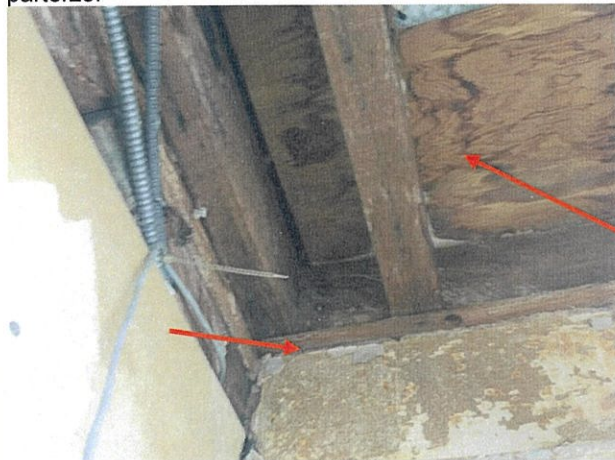
<p>Stwierdzono uszkodzenia elementów zabudowy stropu nad pomieszczeniem socjalnym na poziomie parteru w wyniku nieszczelności dachu powyżej (fot. nr 37-39).</p> <p>Zaleca się wykonanie wymiany uszkodzonych elementów na nowe, a następnie całość odpowiednio zaimpregnować i zabudować zgodnie ze stanem pierwotnym.</p>	Wszystkie uszkodzenia nad pom. socjalnym parteru	II
		Stan ogólny – dostateczny		
14	Wykończenia	<i>(Ściany wewnątrz wykończone są płytami g-k, , tynkami</i>

Fot. 37. Widok na konstrukcję stropu i ślady przebarwień po dawnych zawilgoceniach w pom. socjalnym na parterze.

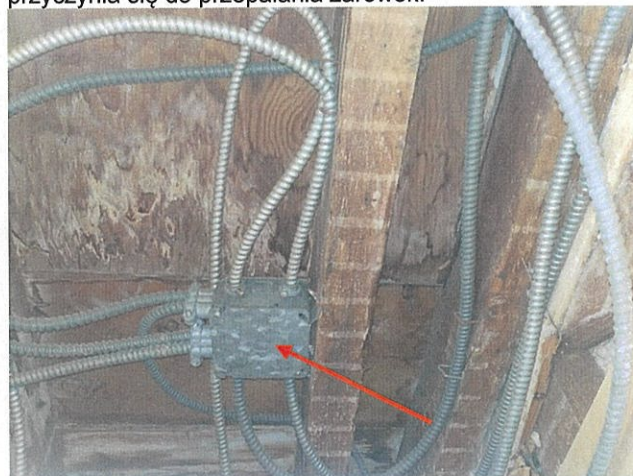
Fot. 38. Widok na konstrukcję stropu i ślady przebarwień po dawnych zawilgoceniach w pom. socjalnym na parterze. Widok na instalację, która uległa zalaniom i obecnie przyczynia się do przepalania żarówek.

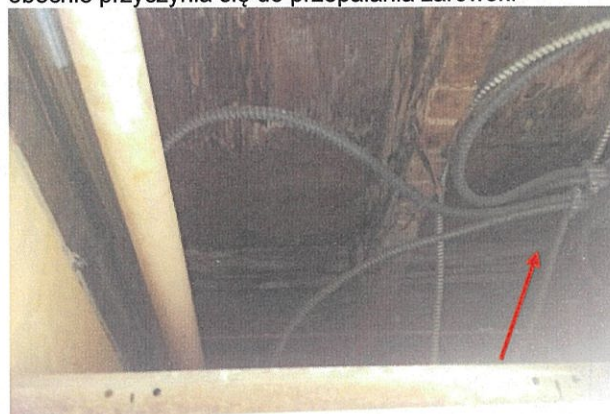
Fot. 39. Widok na konstrukcję stropu i ślady przebarwień po dawnych zawilgoceniach w pom. socjalnym na parterze. Widok na instalację, która uległa zalaniom i obecnie przyczynia się do przepalania żarówek.

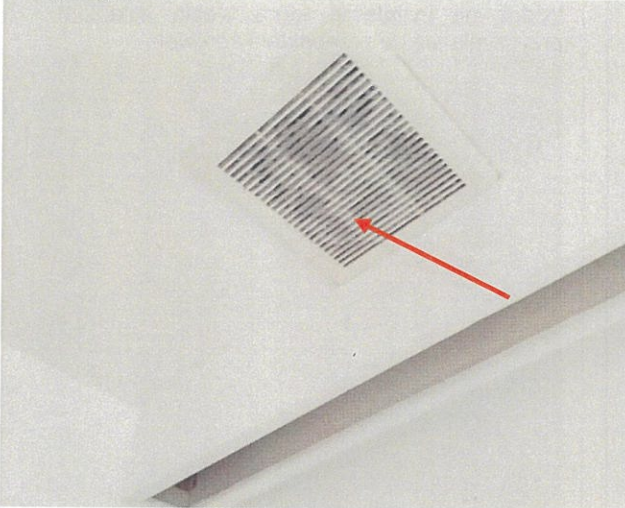
Fot. 43. Widok na zanieczyszczenia na kratkach wentylacyjnych.

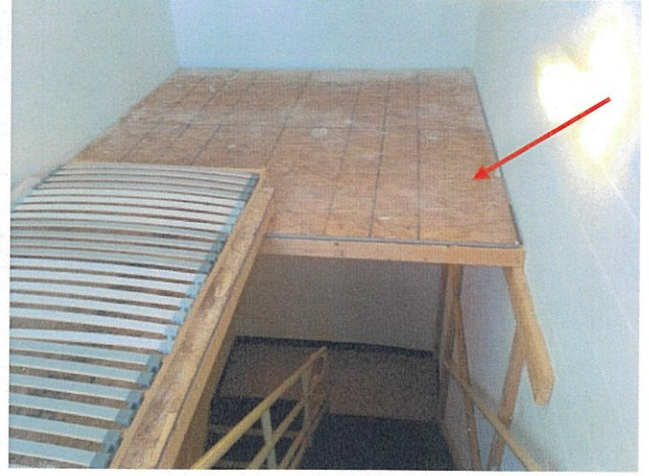
Fot. 44. Widok na wykonaną zabudowę na klatce schodowej ewakuacyjnej z płyt OSB na listwach drewnianych tj. z materiałów palnych.

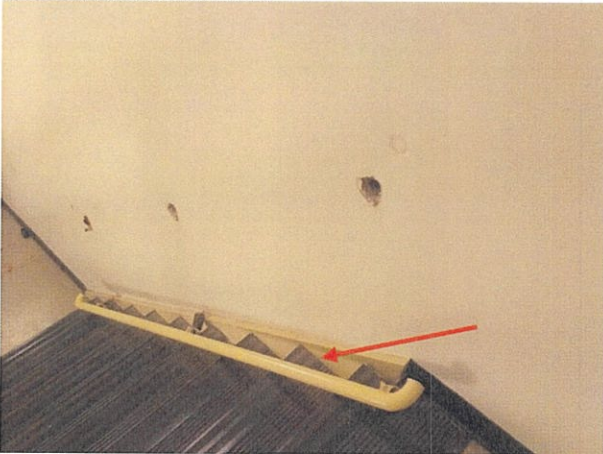
Fot. 45. Widok na balustradę która leży na biegu schodów – wyrwana ze ściany ze względu na zbyt słabe umocowanie/zakotwienie.

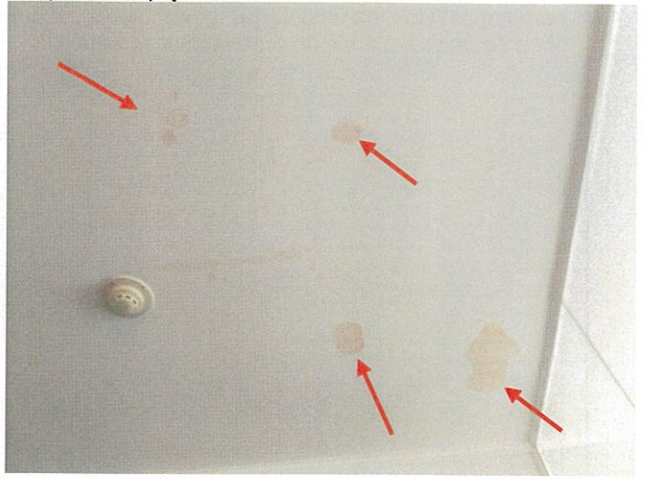
Fot. 46. Widok na ślady po zawilgoceniu na zabudowie stropu nad 3 pięciem.

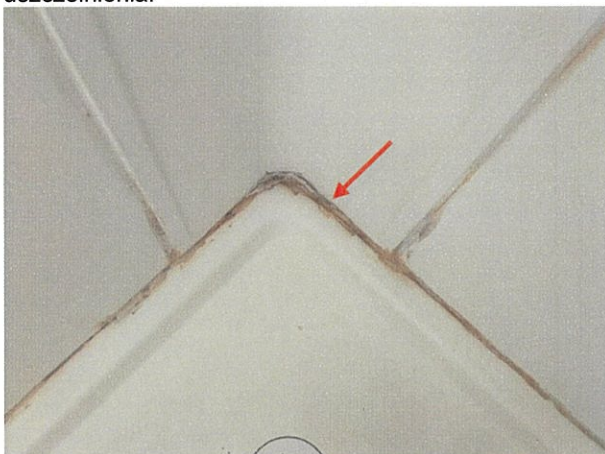
Fot. 51. Widok na brodzik z wykonanymi uszczelnieniem za pomocą silikonu – nie zapewnia stałego i szczelnego uszczelnienia.

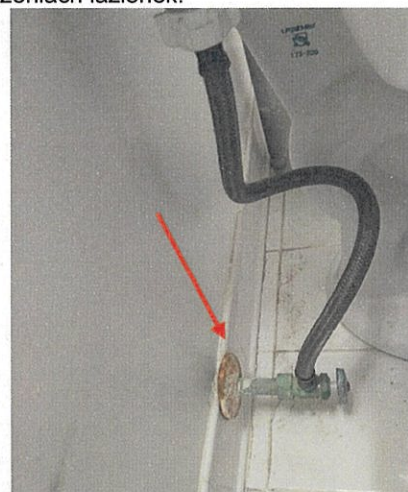
Stwierdzono iż w pomieszczeniach łazienek korozję na instalacji odnej w miejscach przyłączy do przyborów sanitarnych (fot. nr 52). Zaleca się zaplanowanie i wykonanie zmodernizowania instalacji wodnokanalizacyjnej wewnątrz budynku	Cała instalacja	IV
		Stan ogólny – dobry		
25	Instalacja kanalizacyjna	Instalacja kanalizacyjna podłączona do sieci miejskiej przez: - przewody poziome działające prawidłowo, - podejścia pod przybory działające prawidłowo, - przewody pionowe działające prawidłowo,

Fot. 52. Widok na korozję elementów instalacji wodnej w pomieszczeniach łazienek.

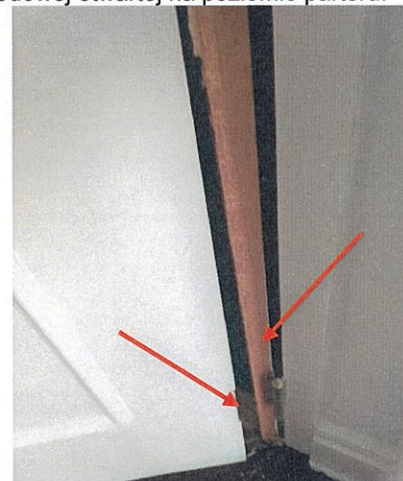
Fot. 54. Widok na uszkodzone drzwi wejścia na piętro z klatki schodowej otwartej na poziomie parteru.

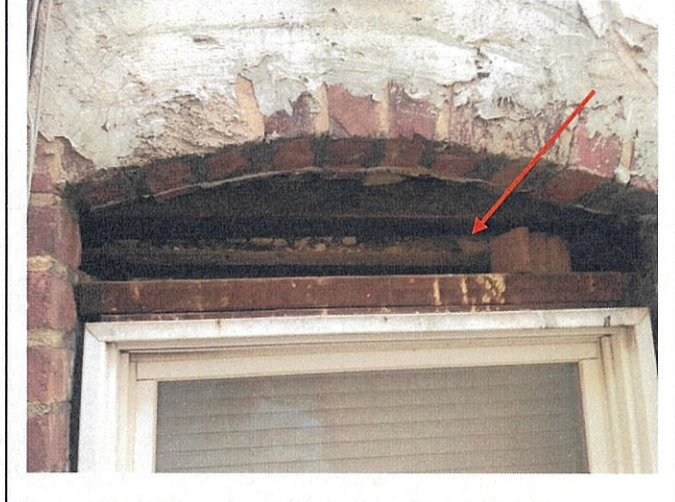
Fot. 62. Widok na braki odpowiedniego wykończenia połączenia stolarki okiennej z murem - okno niedopasowane do otworu okiennego.

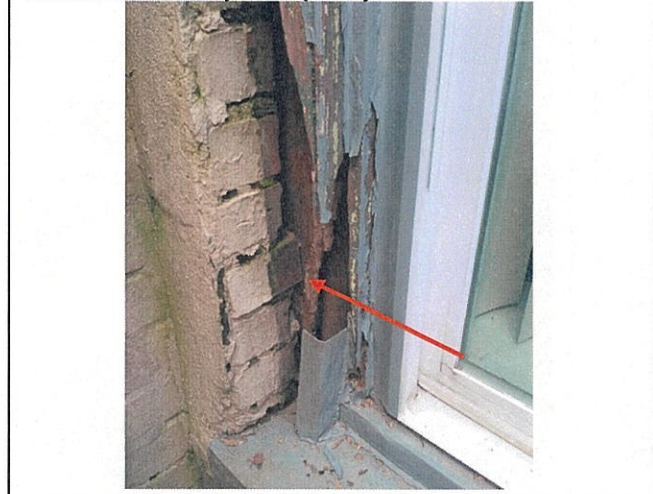
Fot. 63. Widok na zniszczenia stolarki okiennej - widoczne od strony zewnętrznej.

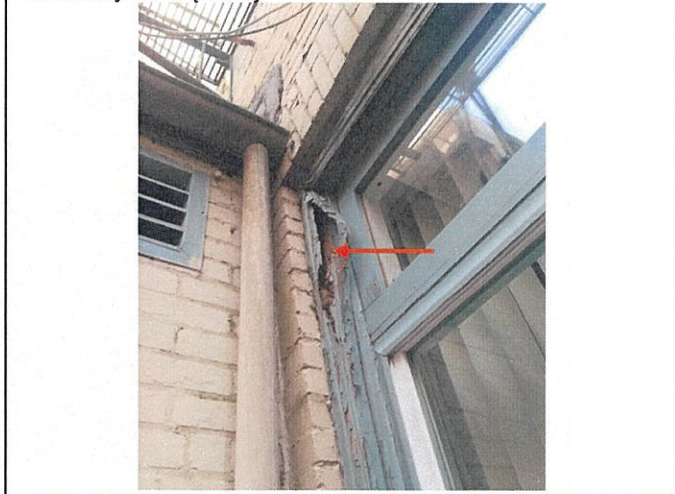
Fot. 64. Widok na zniszczenia stolarki okiennej - widoczne od strony zewnętrznej.

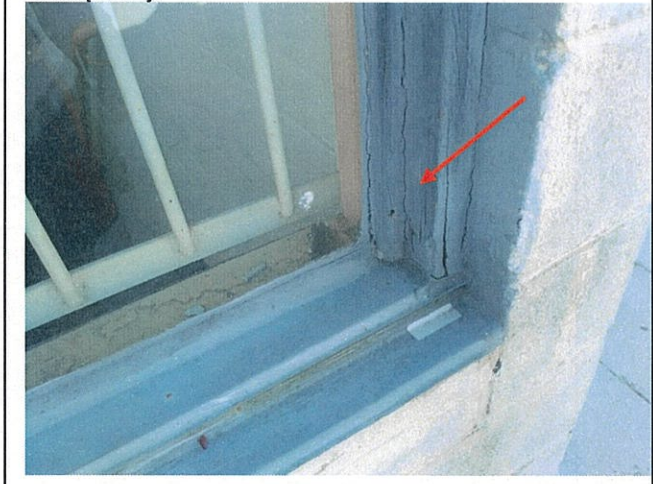
Fot. 65. Widok na zniszczoną stolarkę okienną od strony zewnętrznej.

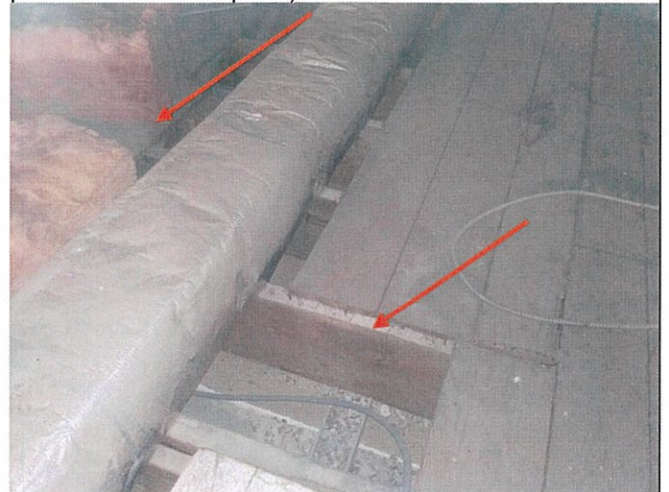
Fot. 68. Widoczne miejscowe braki wykonanego ocielenia w stropie nad ostatnią kondygnacją (tylko na części, pozostała część ocieplona).

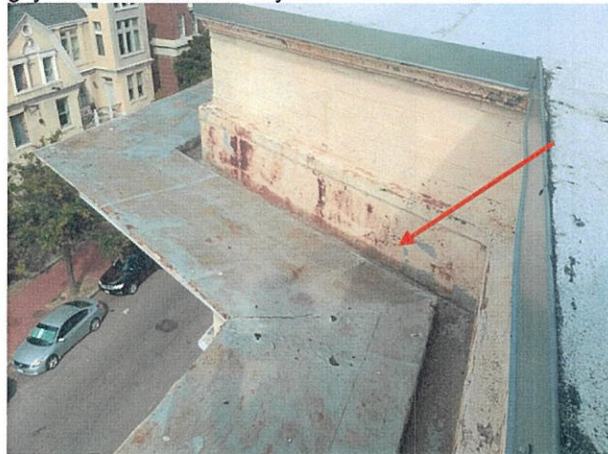
Fot. 69. Widok na korozję obróbek i koryta odwodnienia gzymsu zwieńczenia budynku.

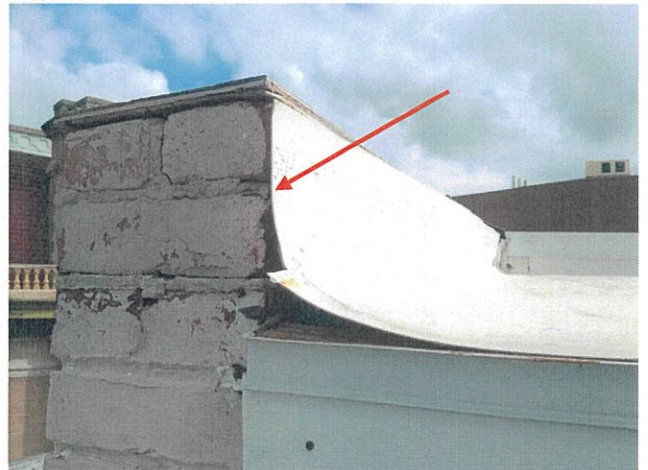
Fot. 70. Widok na braki odpowiedniego wykonania obróbek na dachu.

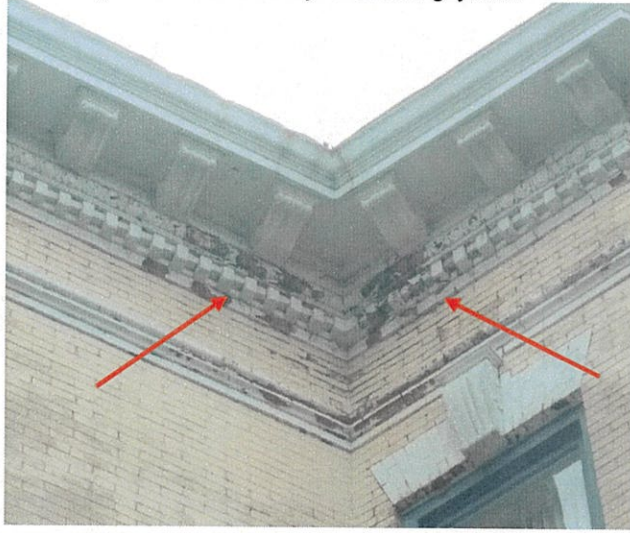
Fot. 73. Widoczne uszkodzenia na tynkach elewacji frontowej - nieszczelności wykończenia gzymsu.

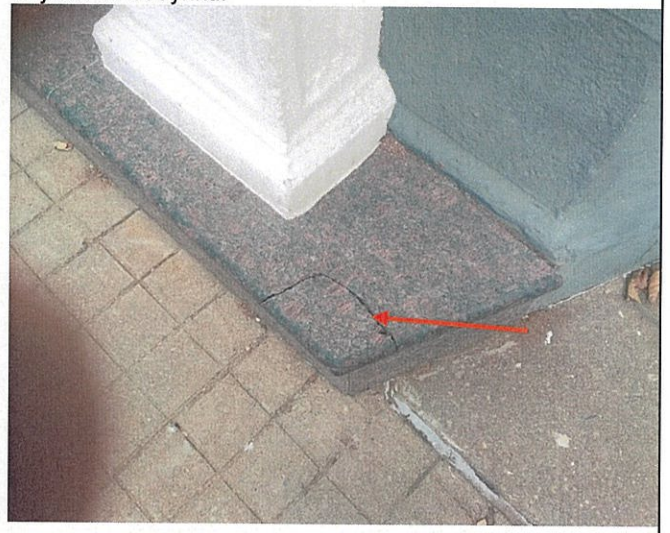
Fot. 74. Pęknięcia okładziny kamiennej schodka przy wejściu do budynku.

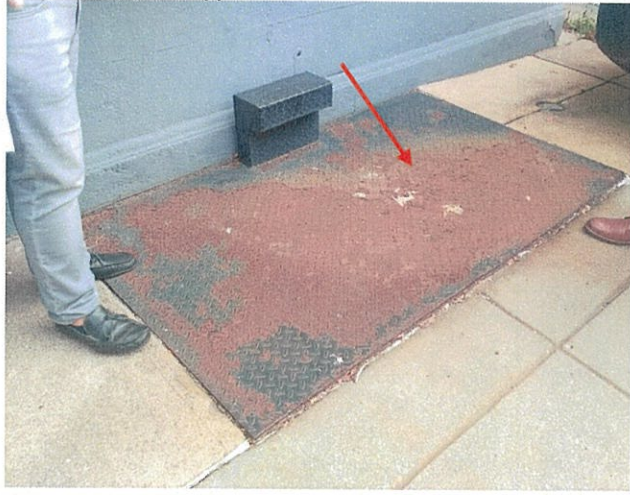
Fot. 75. Widok na zniekształconą płytę stalową przy budynku i jej korozję.

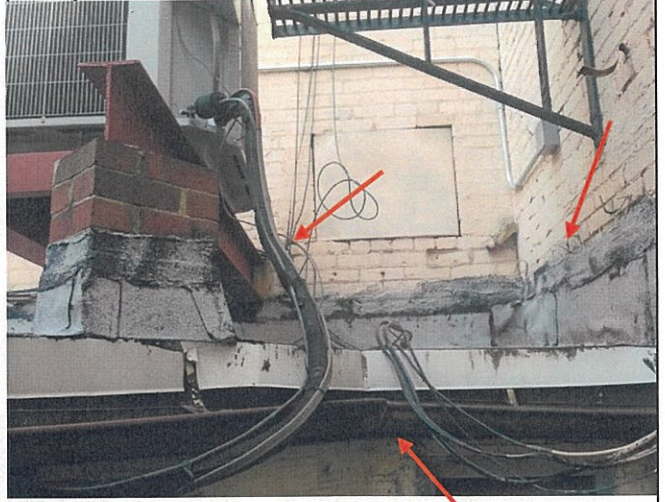
Zaobserwowano brak przekrycia kominka wentylacyjnego przekrycia Sali konferencyjnej (fot. nr 81). Zaleca się zamontowanie brakującej czapki na kominku wentylacyjnym.	Jeden kominek wentylacyjny	III
		Stan ogólny – dobry / dostateczny		
4	Elementy odwodnienia budynku	<i>(Budynek posiada odwodnienie w postaci rynien i rur spustowych odprowadzających wodę dna teren przy budynku.)</i>		
		Zaobserwowano zanieczyszczenia w rynnach, powstałe w wyniku eksploatacji (fot. nr 81-82) , jak również uszkodzenia rynien odwodnienia dachu sali	Wszystkie rynny	III

Fot. 81. Widok na brak przekrycia wywietrznika dachu pomieszczenia dobudówki na parterze budynku.

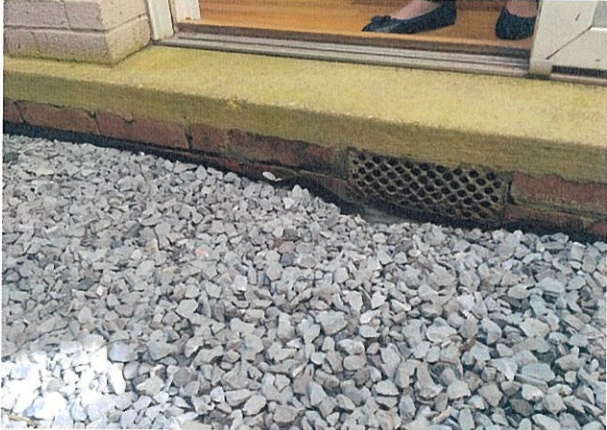
Stwierdzono z tyłu budynku iż wykonane utwardzenie przy ścianie budynku i tym samym Sali konferencyjnej nie posiada odpowiedniego wykończenia (fot. nr 87), co może powodować zawilgoceni ściany i uszkodzenia posadzki i ściany wewnątrz budynku. Zaleca się wykonanie odpowiedniego wykończenia terenu przy budynku.	Ściany przy sali konferencyjnej.	IV
		Stan ogólny – dostateczny		
22	Droga dojazdowa	(Teren dojazdu do budynku bezpośrednio z ciągu komunikacyjnego pieszo jezdni ulicy przed budynkiem.)		
		Stan ogólny – dobry

Fot. 87. Widok na brak odpowiedniego zabezpieczenia ściany fundamentowej przy budynku od strony dobudowanego pom. konferencyjnego, kratka wentylacyjna na poziomie gruntu.

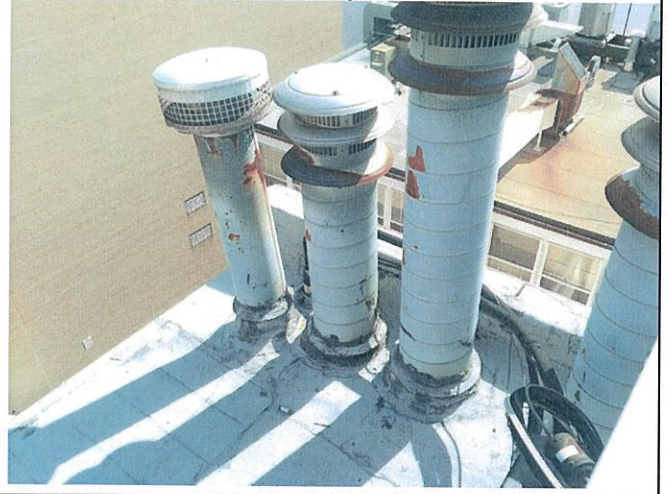
<ul style="list-style-type: none"> - przybory i urządzenia działające prawidłowo, - rury deszczowe działające prawidłowo, - wywiewki wyprowadzone ponad dach działające prawidłowo. 		
		<p>Na dachu stwierdzono korozję na rurach wywiewek kanalizacyjnych (fot. nr 88).</p> <p>Zaleca się wykonanie oczyszczenie i zabezpieczenia antykorozyjnego wywiewek na dachu budynku.</p>	Wszystkie posiadające korozję	IV
		<p>Stwierdzono znaczną korozję elementów klap stalowych przekryć studzienek kanalizacyjnych na poziomie piwnic (fot. nr 13-14, 24).</p> <p>Zaleca się wymianę klap na nowe.</p>	Wszystkie skorodowane	IV
		<p>Zaobserwowano iż wpust odwodnienia płyty przed wejściem do piwnic (biblioteki), jest małej średnicy co nie zapewnia przy obfitych opadach deszczu odpowiedniego odprowadzenia wody z tej przestrzeni (fot. nr 18).</p> <p>Zaleca się wykonanie przebudowy wpustu odwodnienia celem odpowiedniego odprowadzenia wody opadowej sprzed wejścia do budynku.</p>	Jedno miejsce	III

Fot. 88. Widoczna korozja na rurach wywiewek wyprowadzonych nad dach budynku,
