25 stycznia 2022 r.

***Budowa autostrady A1
Pyrzowice (z węzłem) - Piekary Śląskie (z węzłem)***

km 474+350 – km 490+427

Po upływie okresu gwarancyjnego stwierdzono następujące usterki

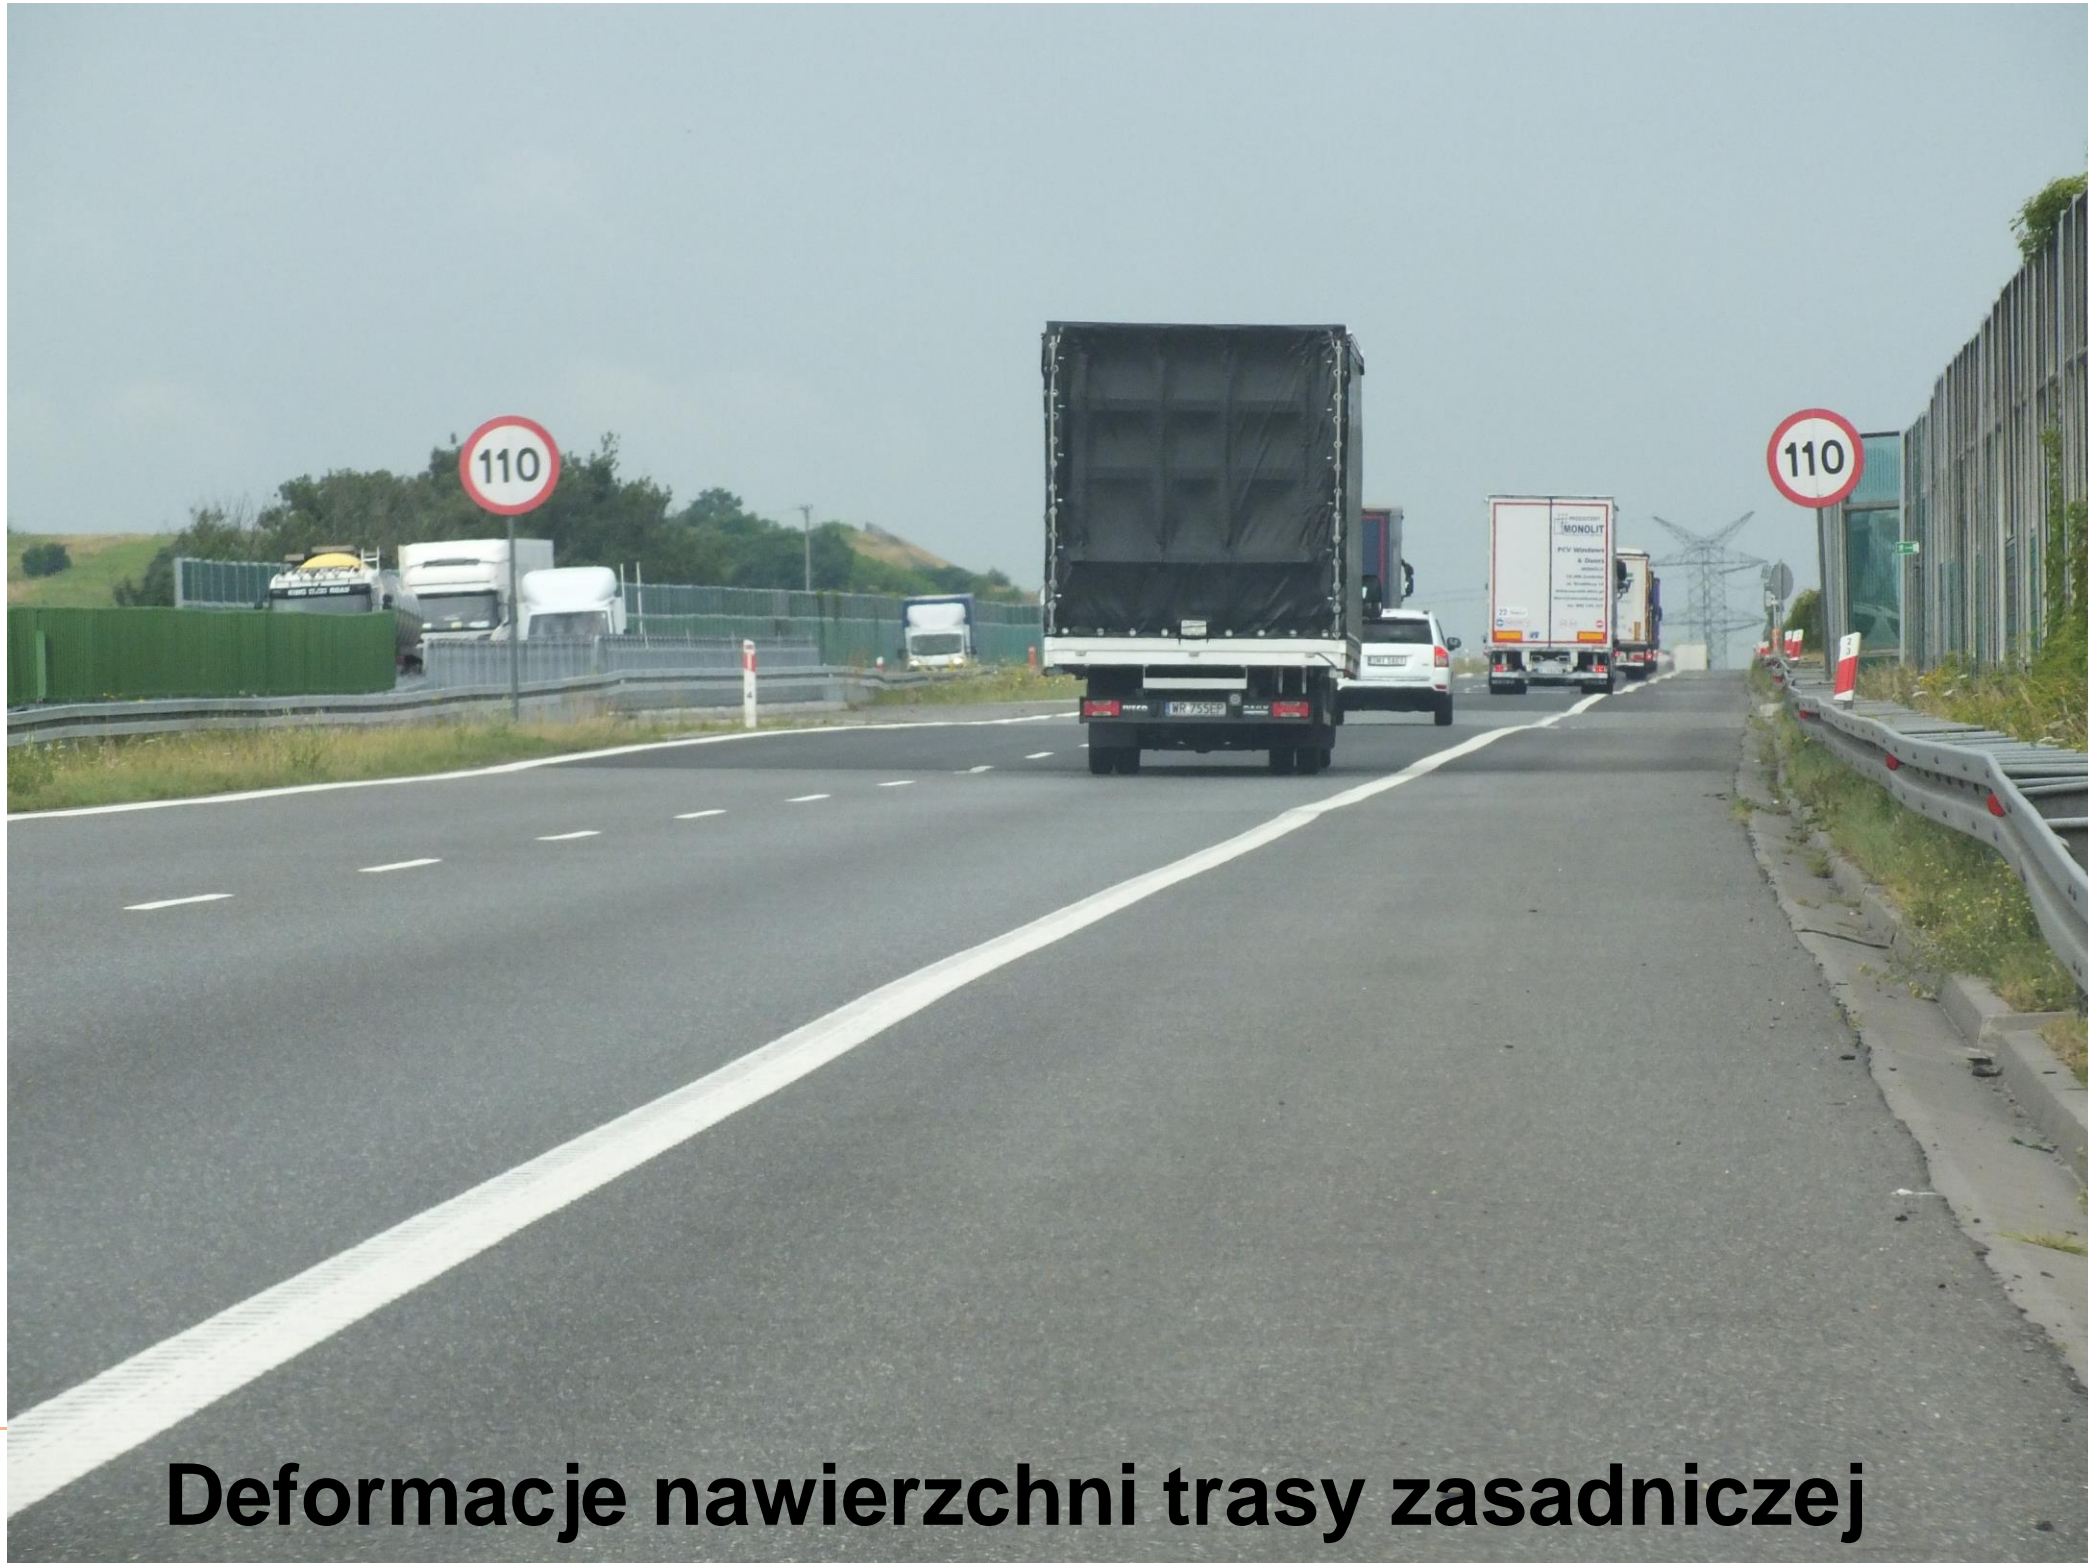
Deformacje nawierzchni trasy zasadniczej

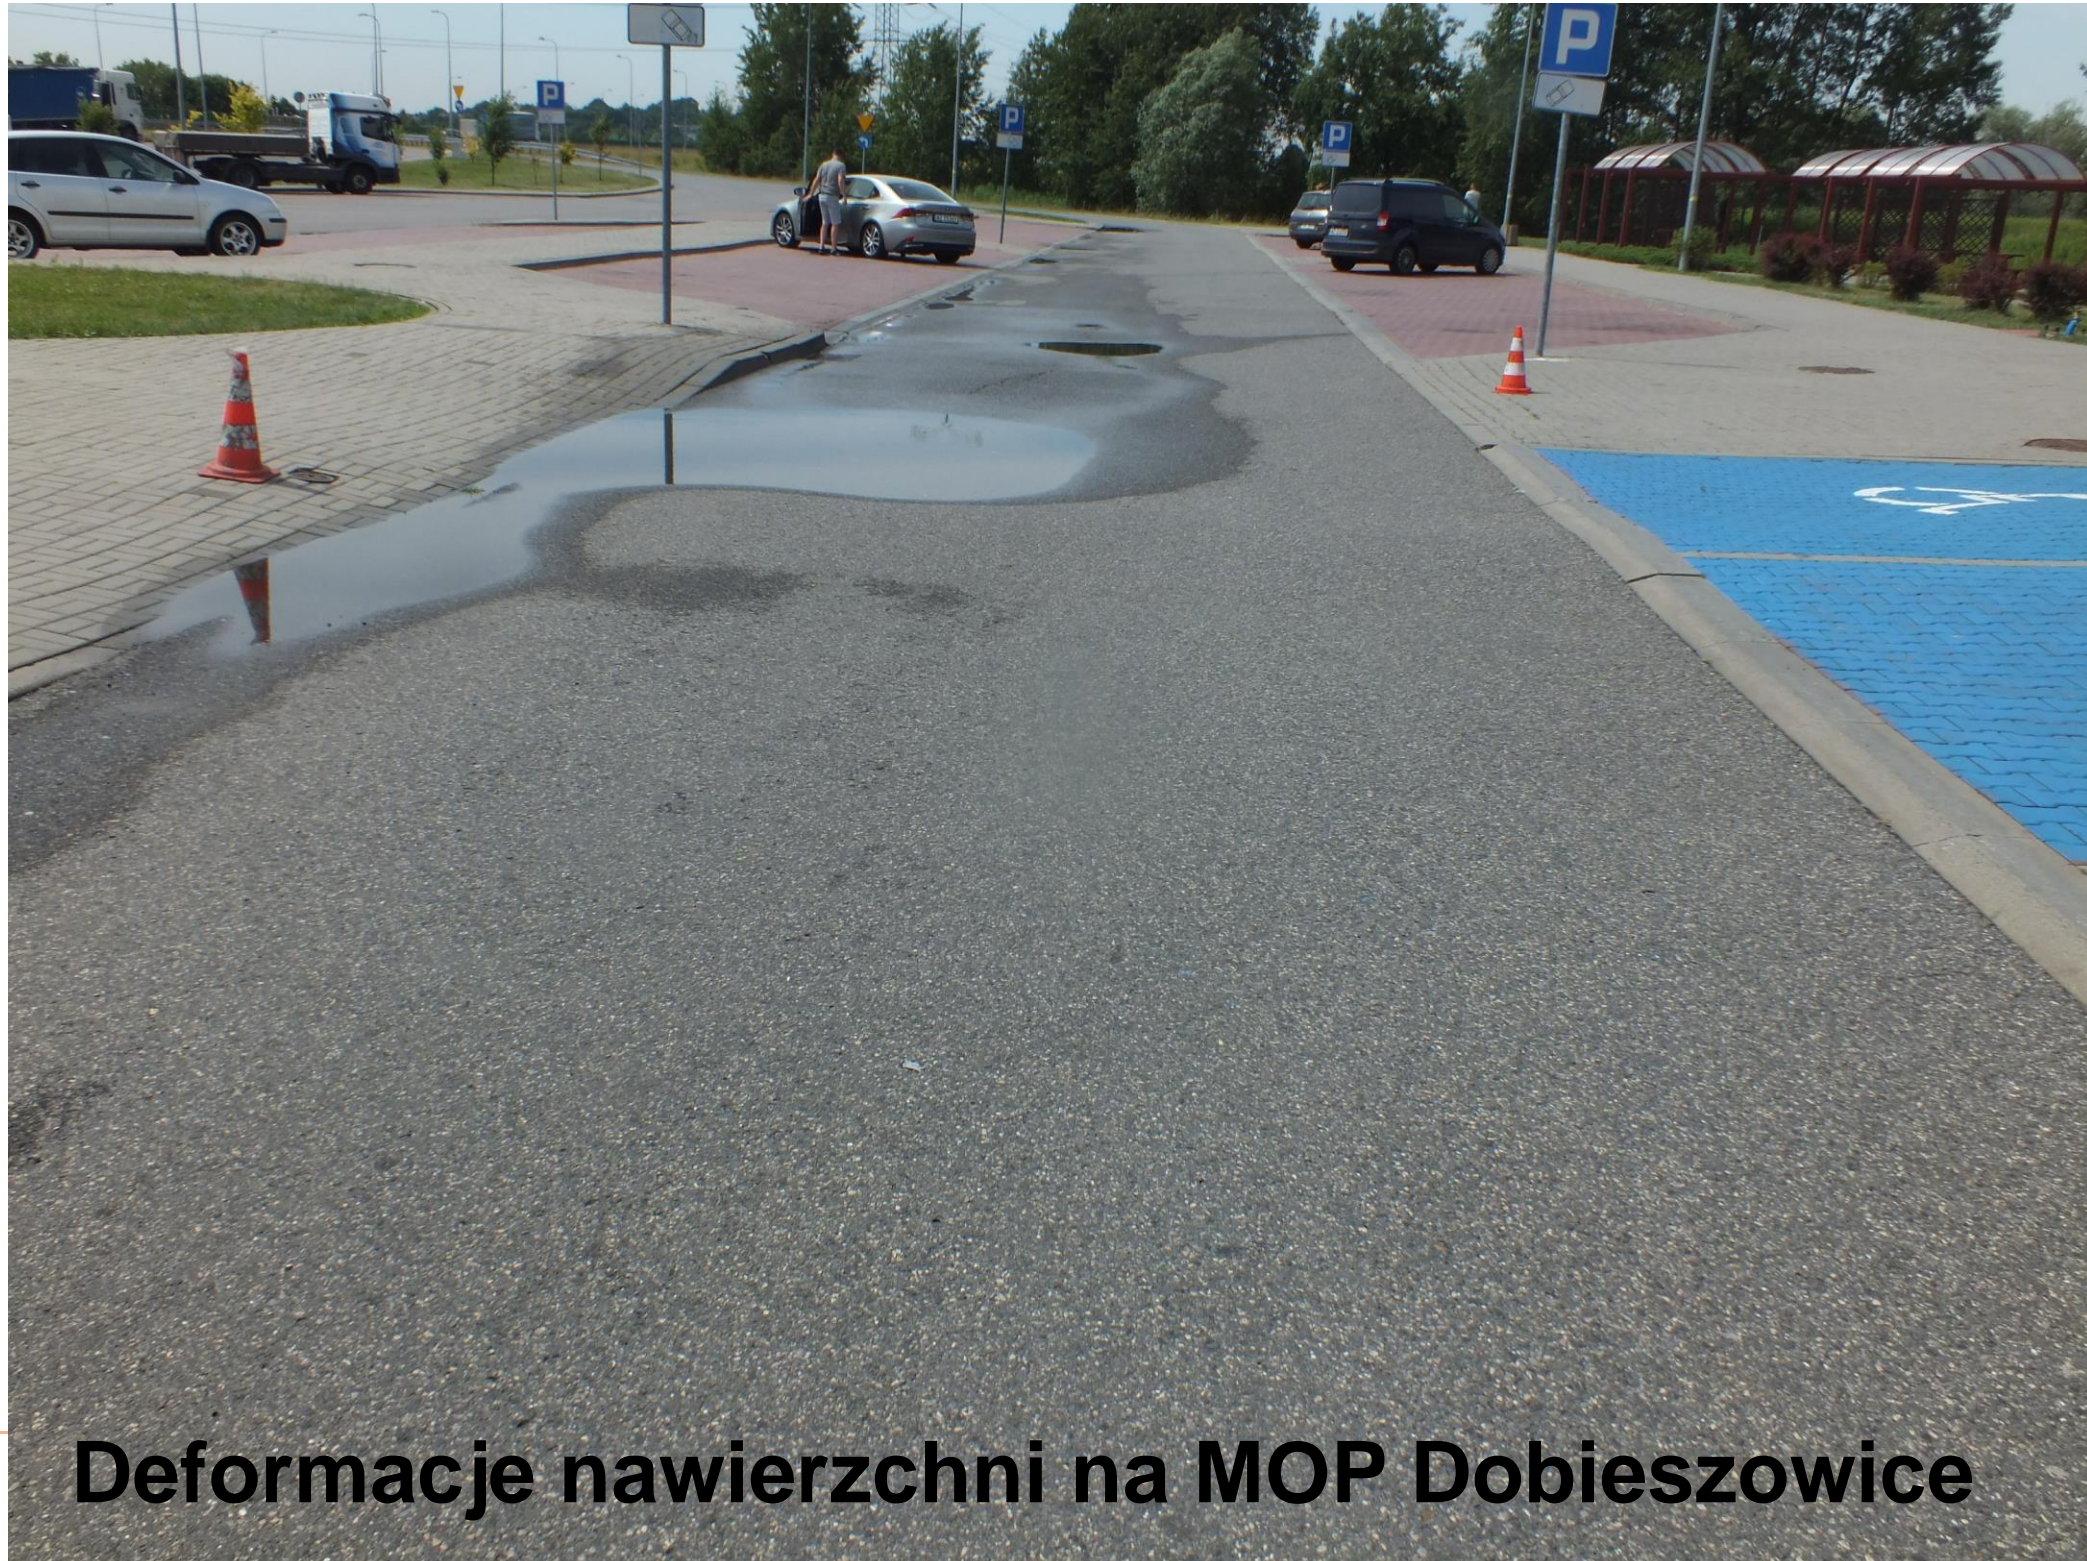
Deformacje nawierzchni na MOP Dobieszowice

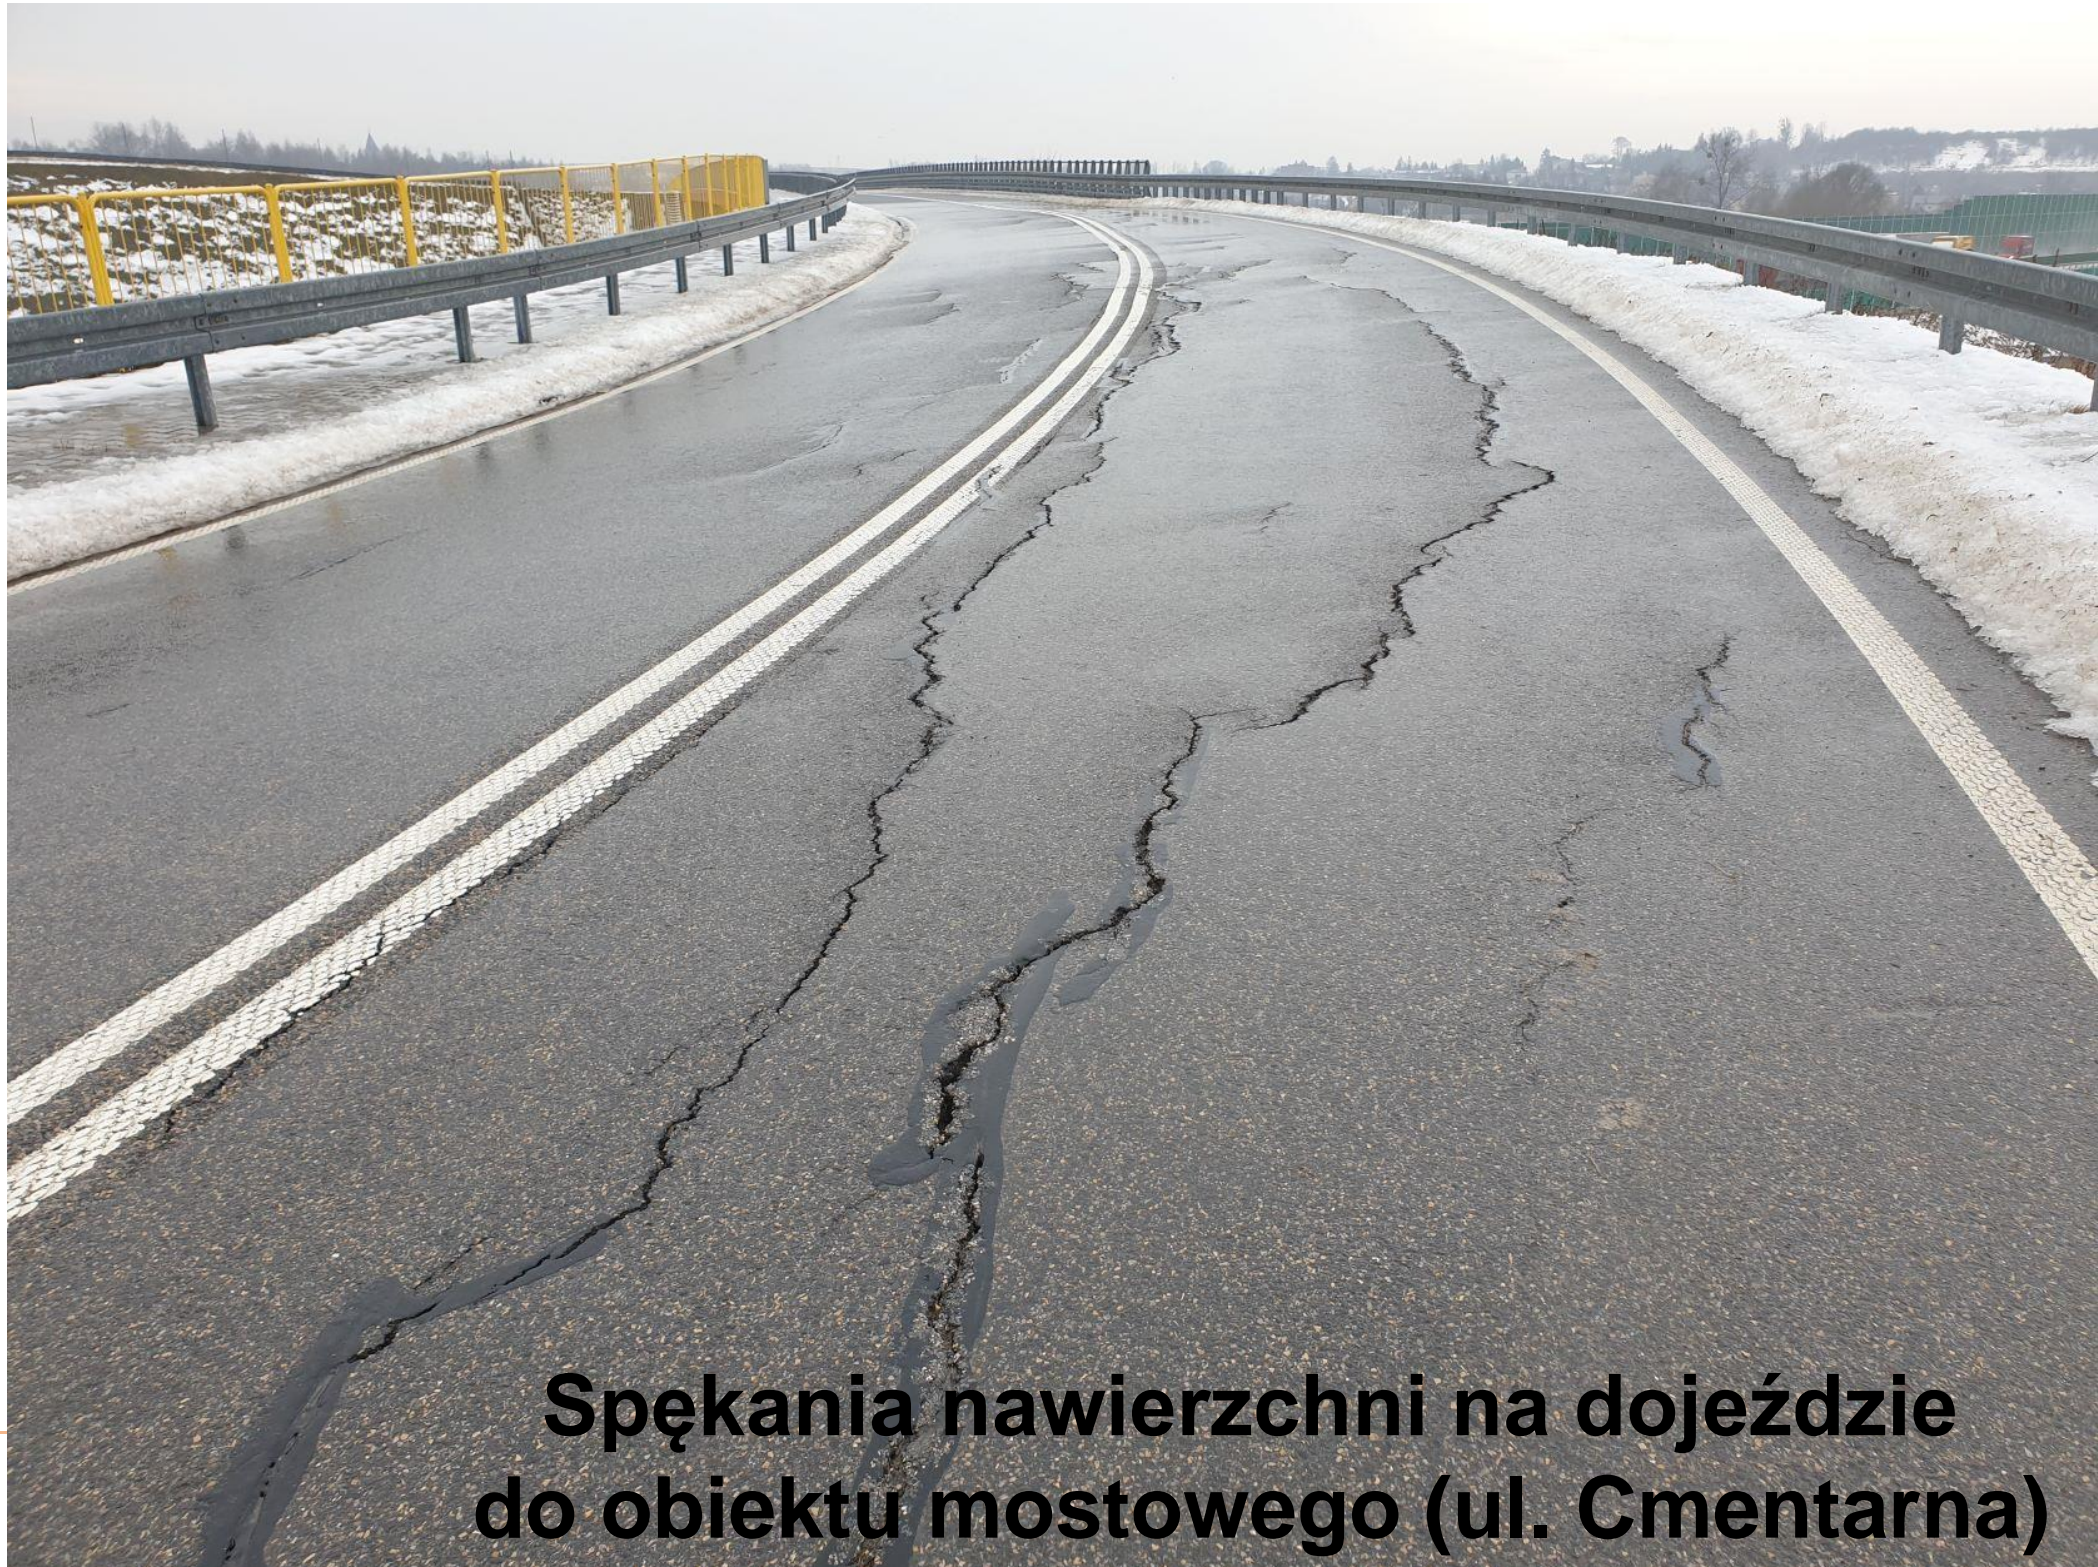
Spękania nawierzchni na dojeździe do obiektu mostowego (ul. Cmentarna)

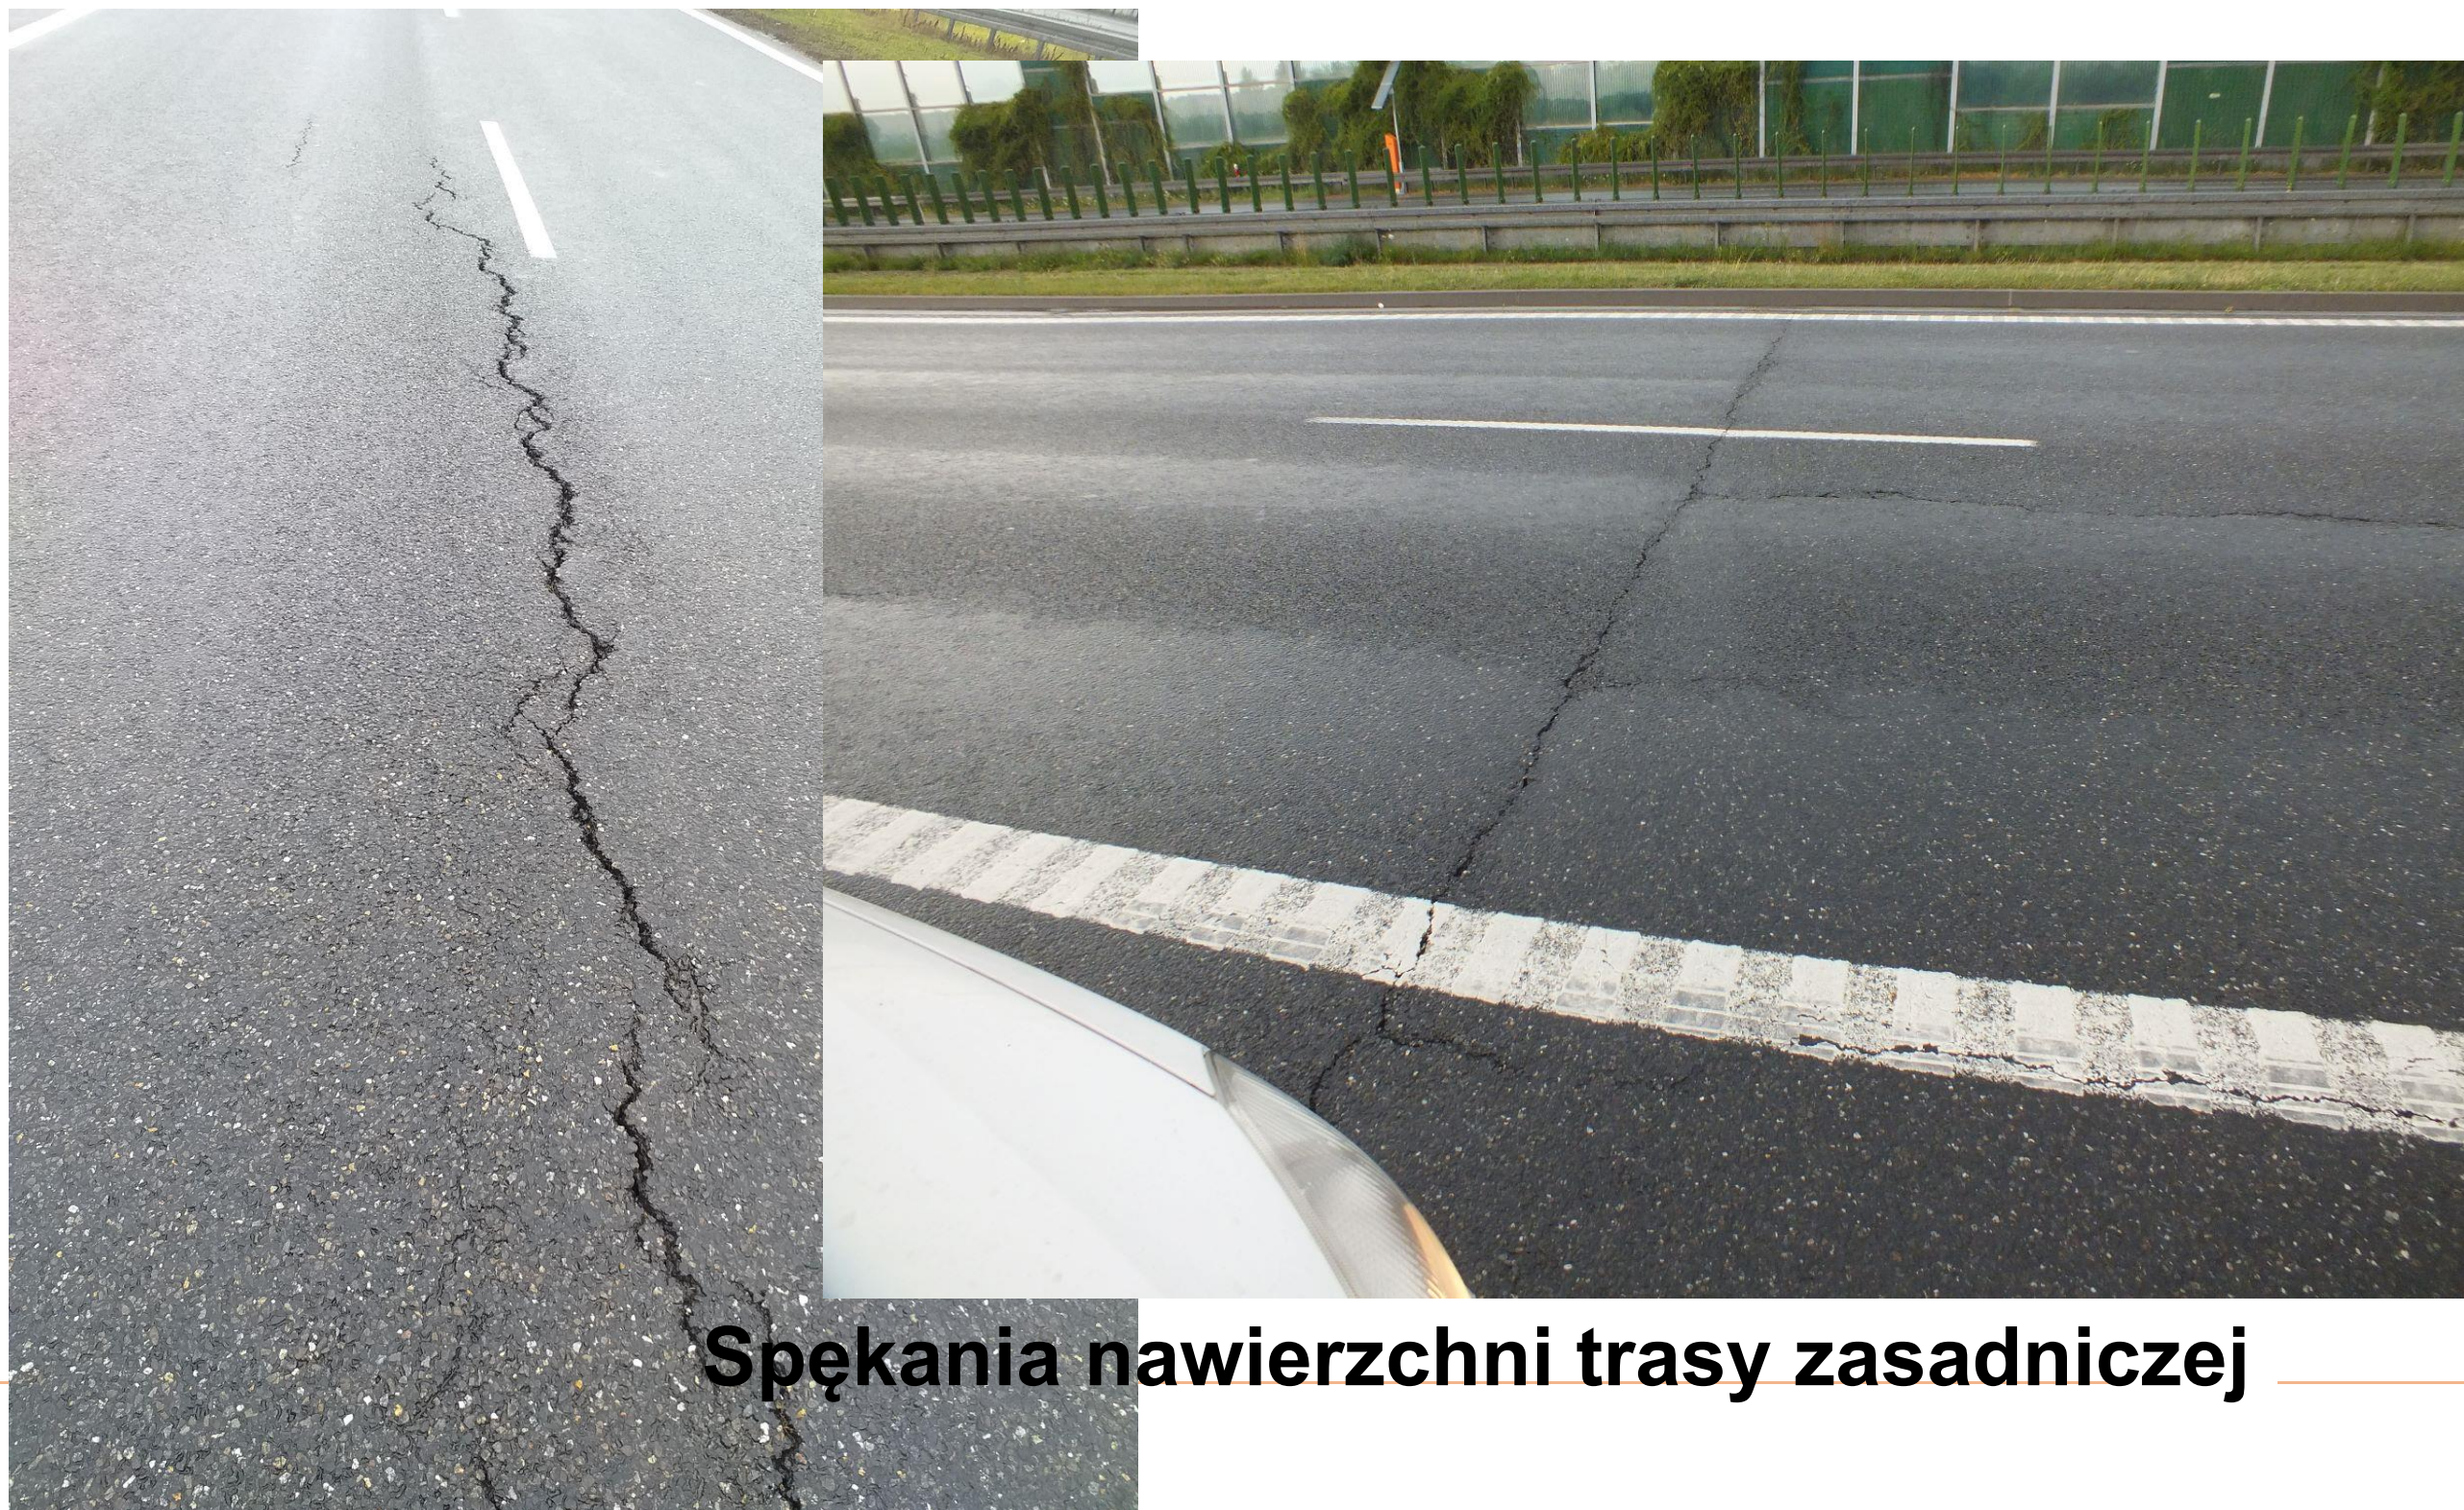
Spękania nawierzchni trasy zasadniczej

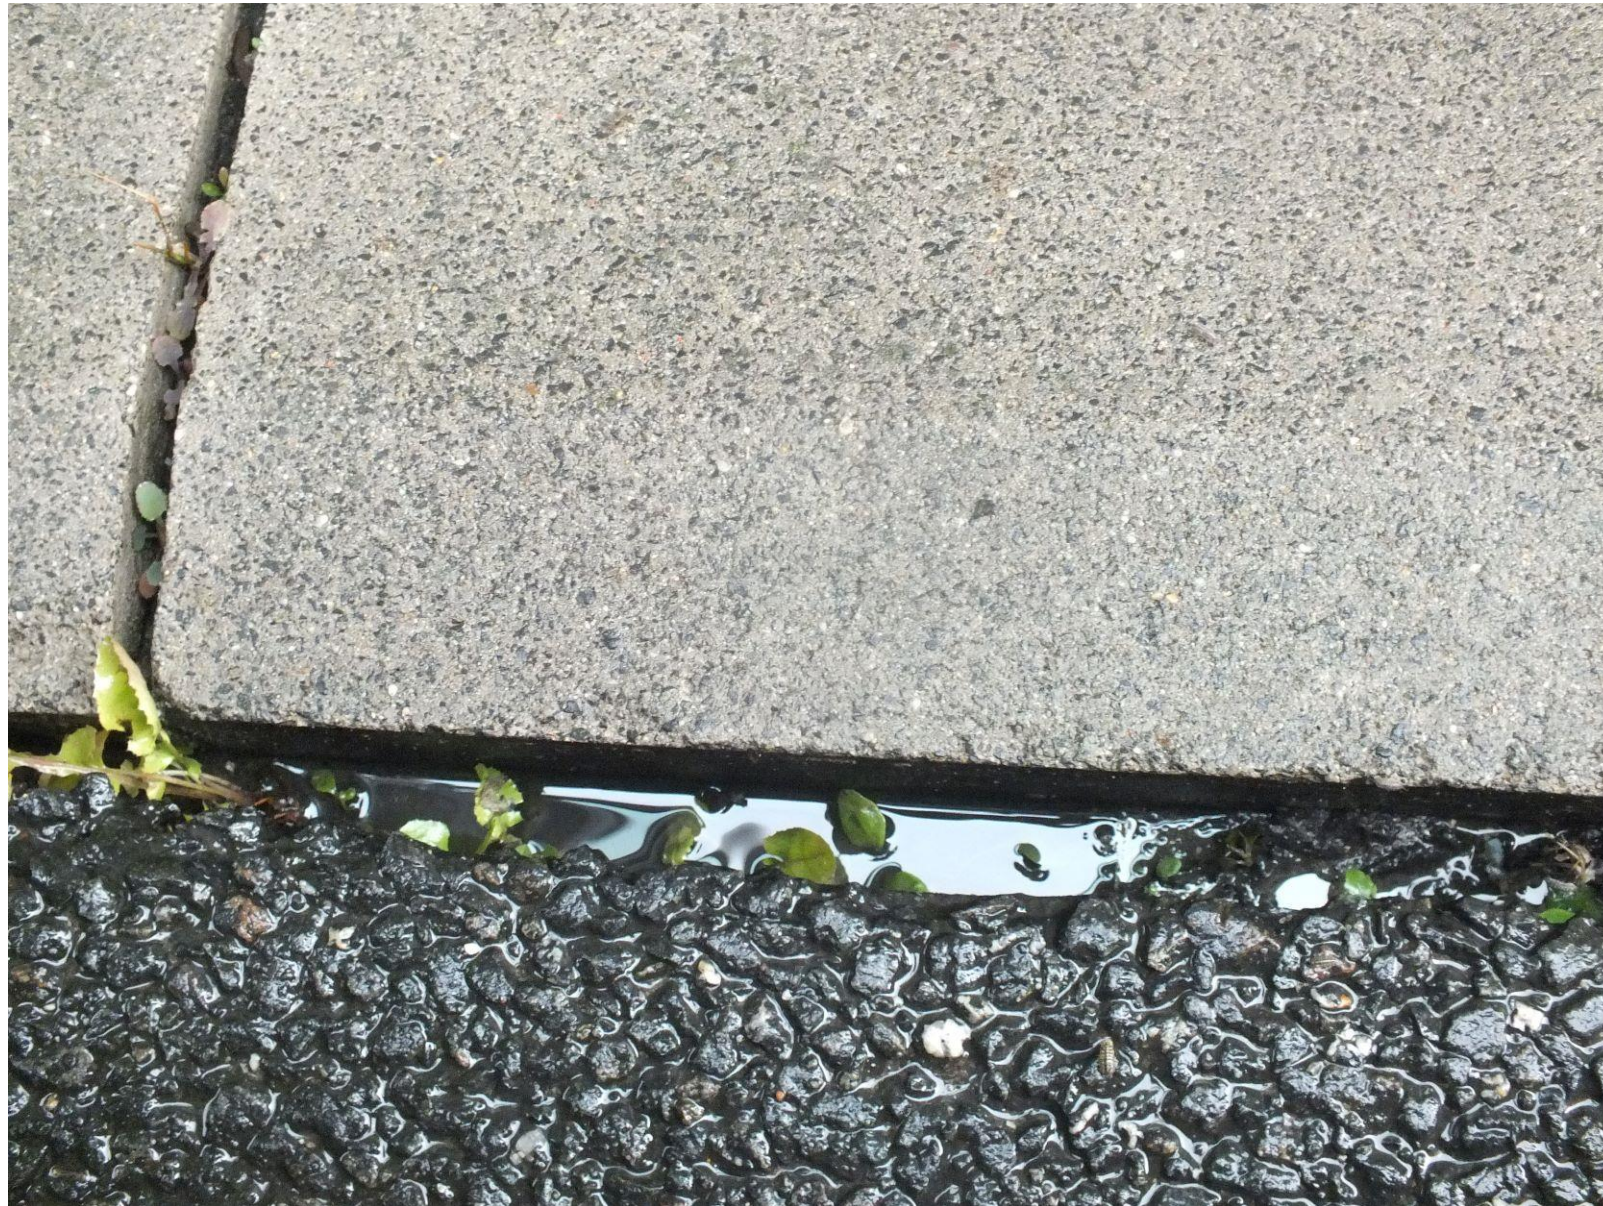
**Nieszczelności pomiędzy nawierzchnią
a korytkiem ściekowym**

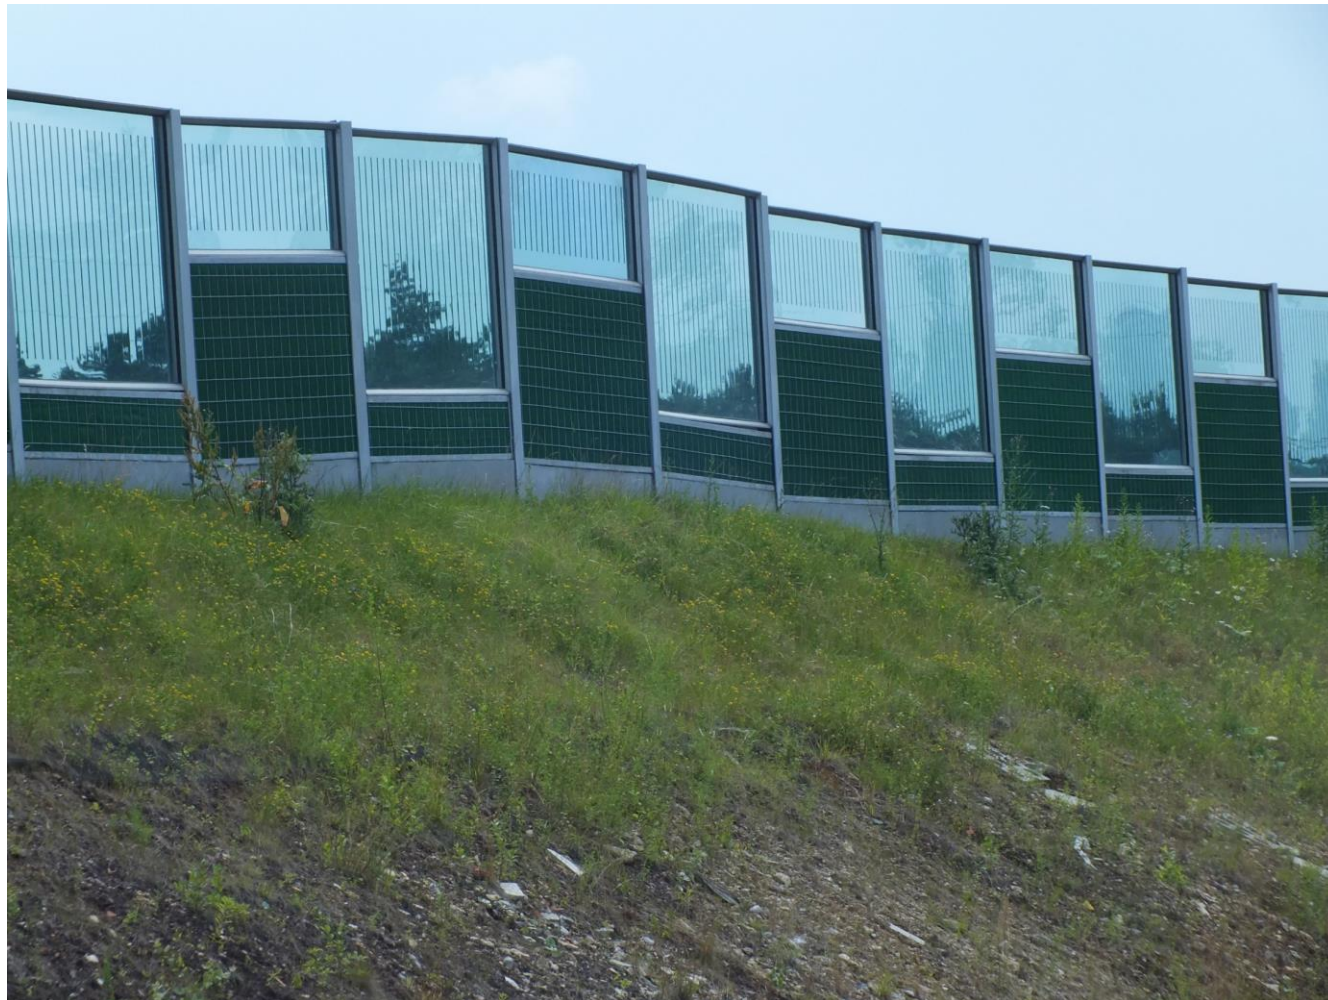
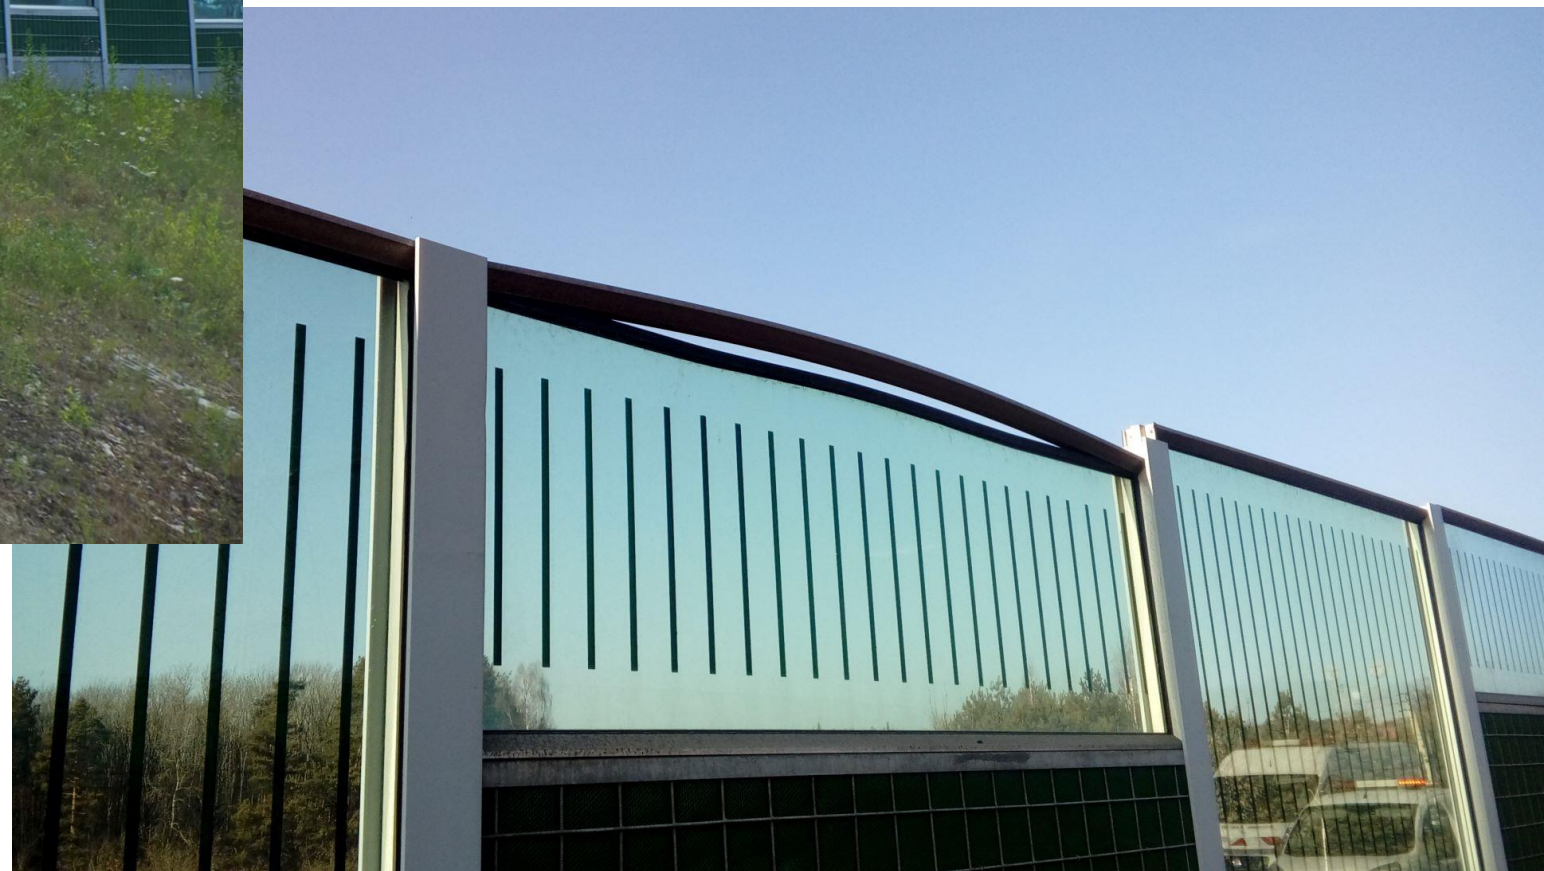
Deformacje ekranów akustycznych

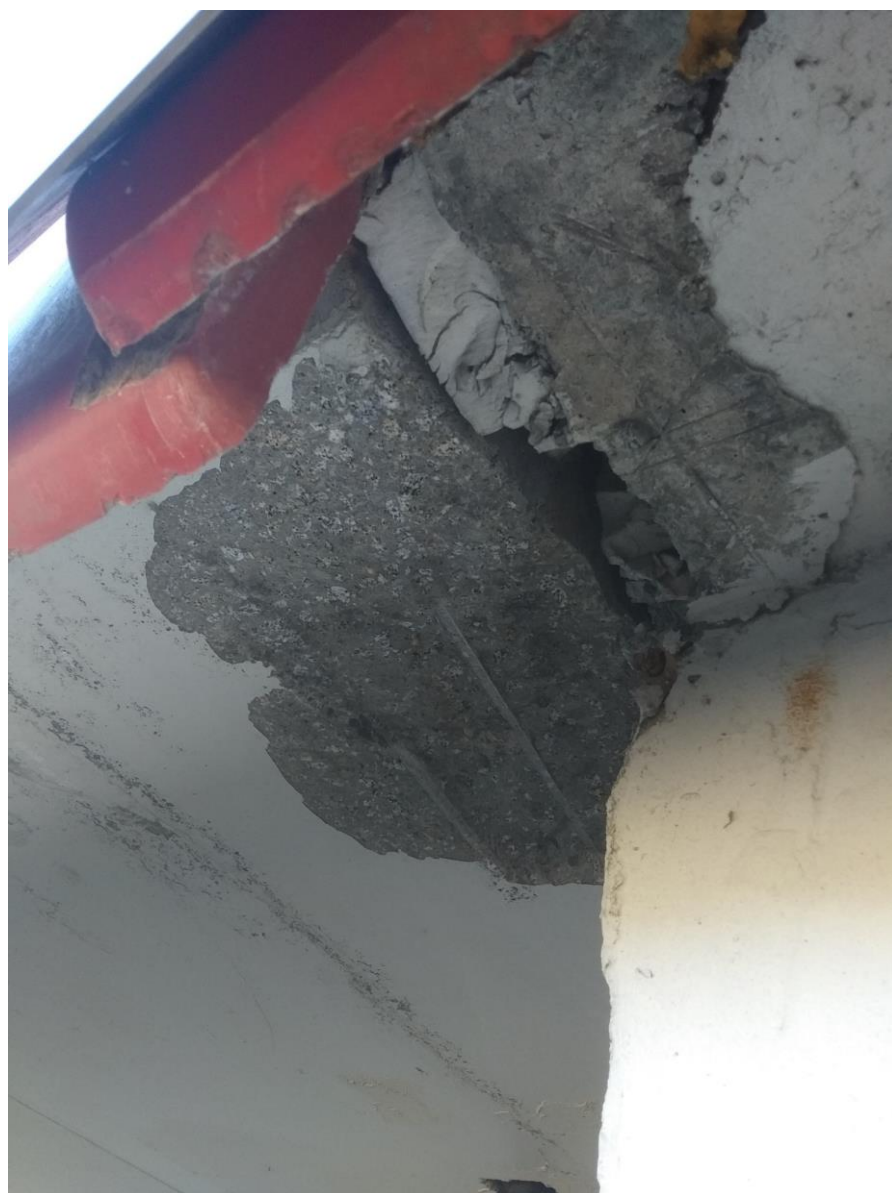
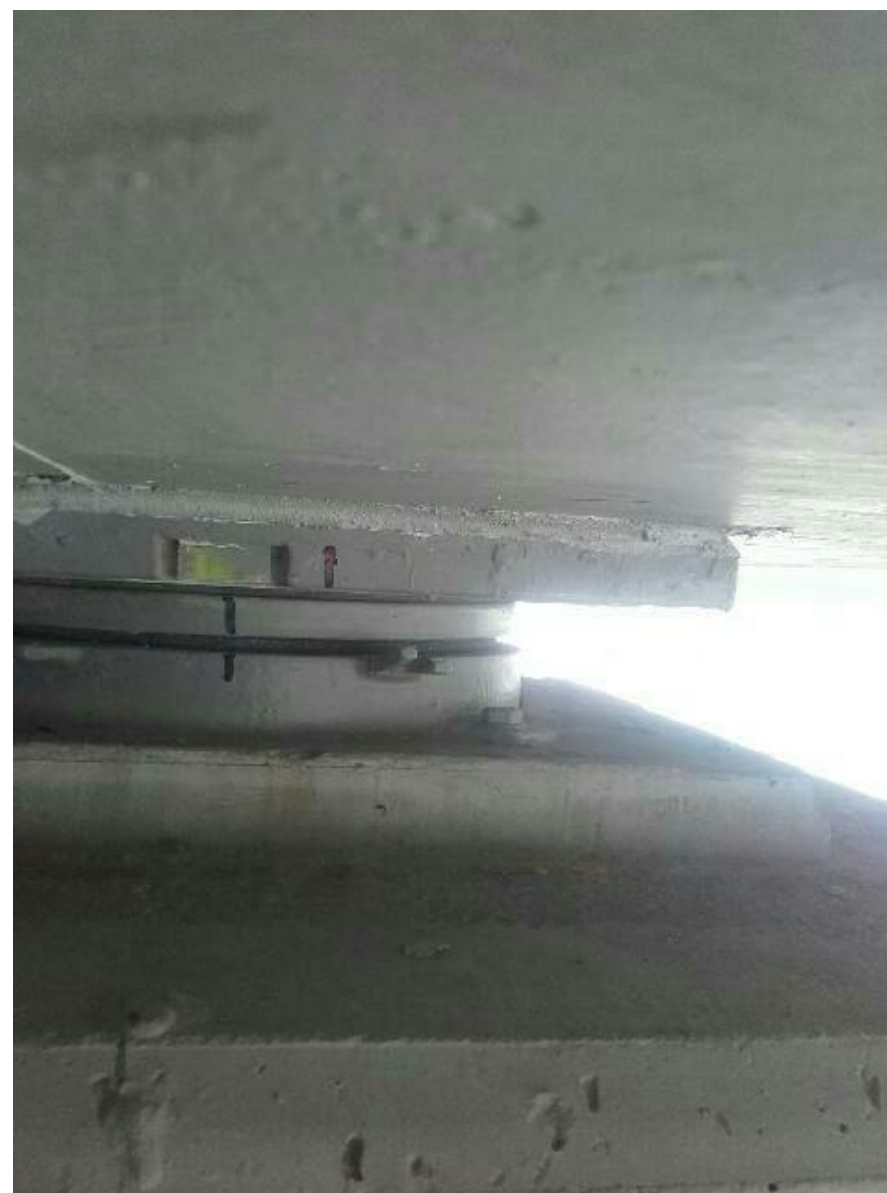
**Uszkodzenia obiektu WD-416 na węźle Pyrzowice
Zaciśnięta dylatacja i przesunięcia łożysk**

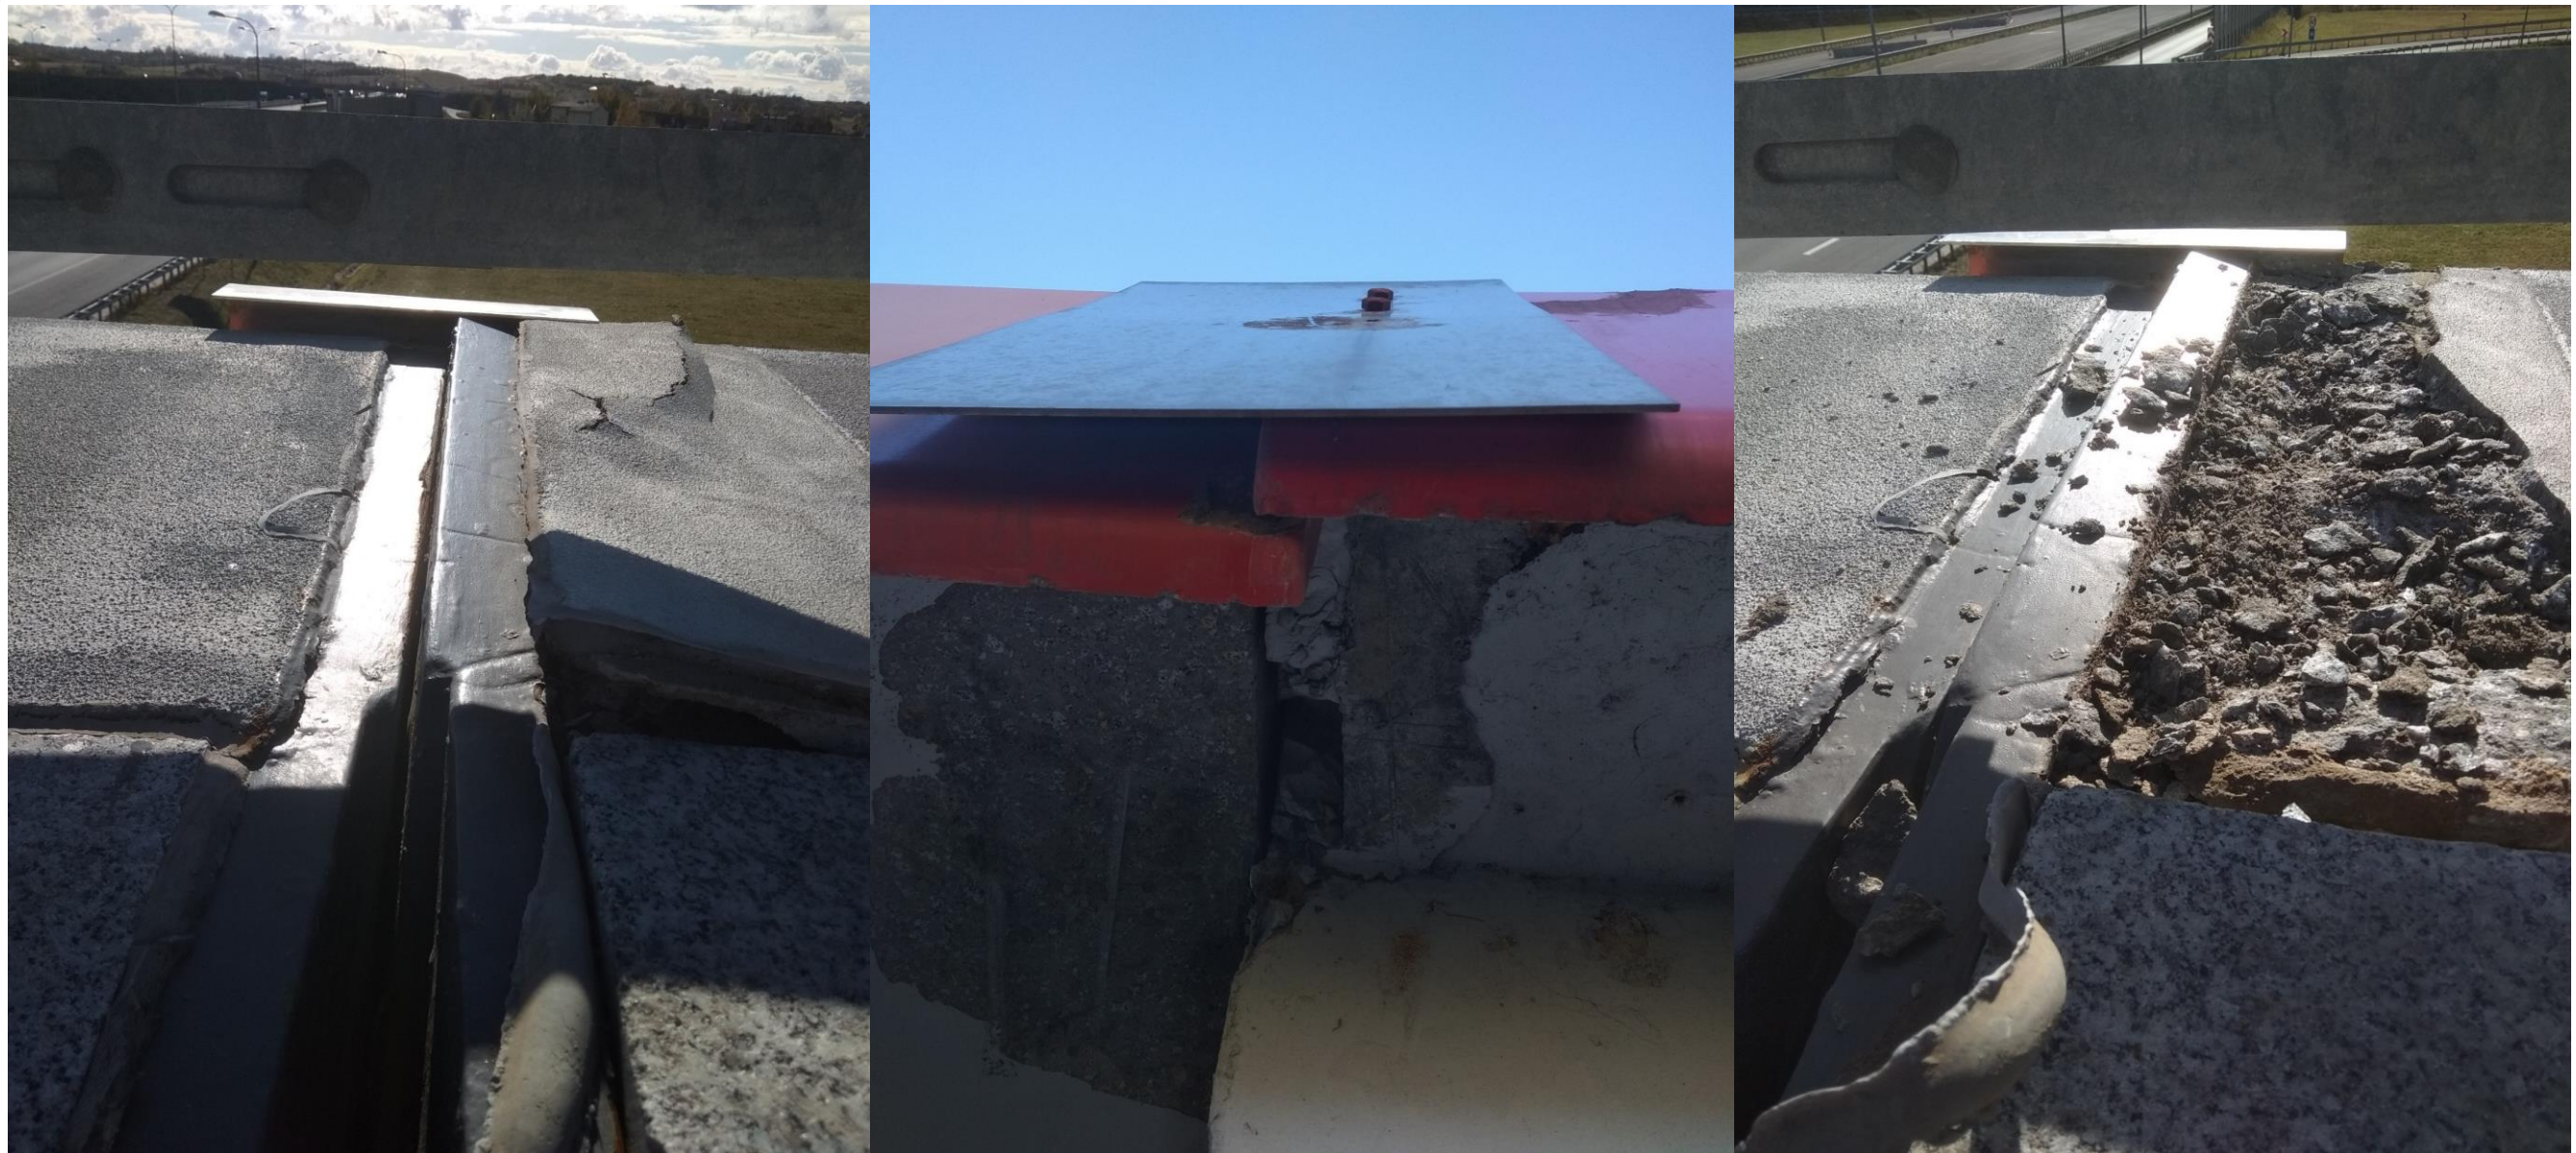
**Uszkodzenia obiektu WD-416 na węźle Pyrzowice
Zaciśnięte dylatacje**
