25 stycznia 2022 r.

***Budowa autostrady A1
Pyrzowice (z węzłem) - Piekary Śląskie (z węzłem)***

km 474+350 – km 490+427

Po upływie okresu gwarancyjnego stwierdzono następujące usterki

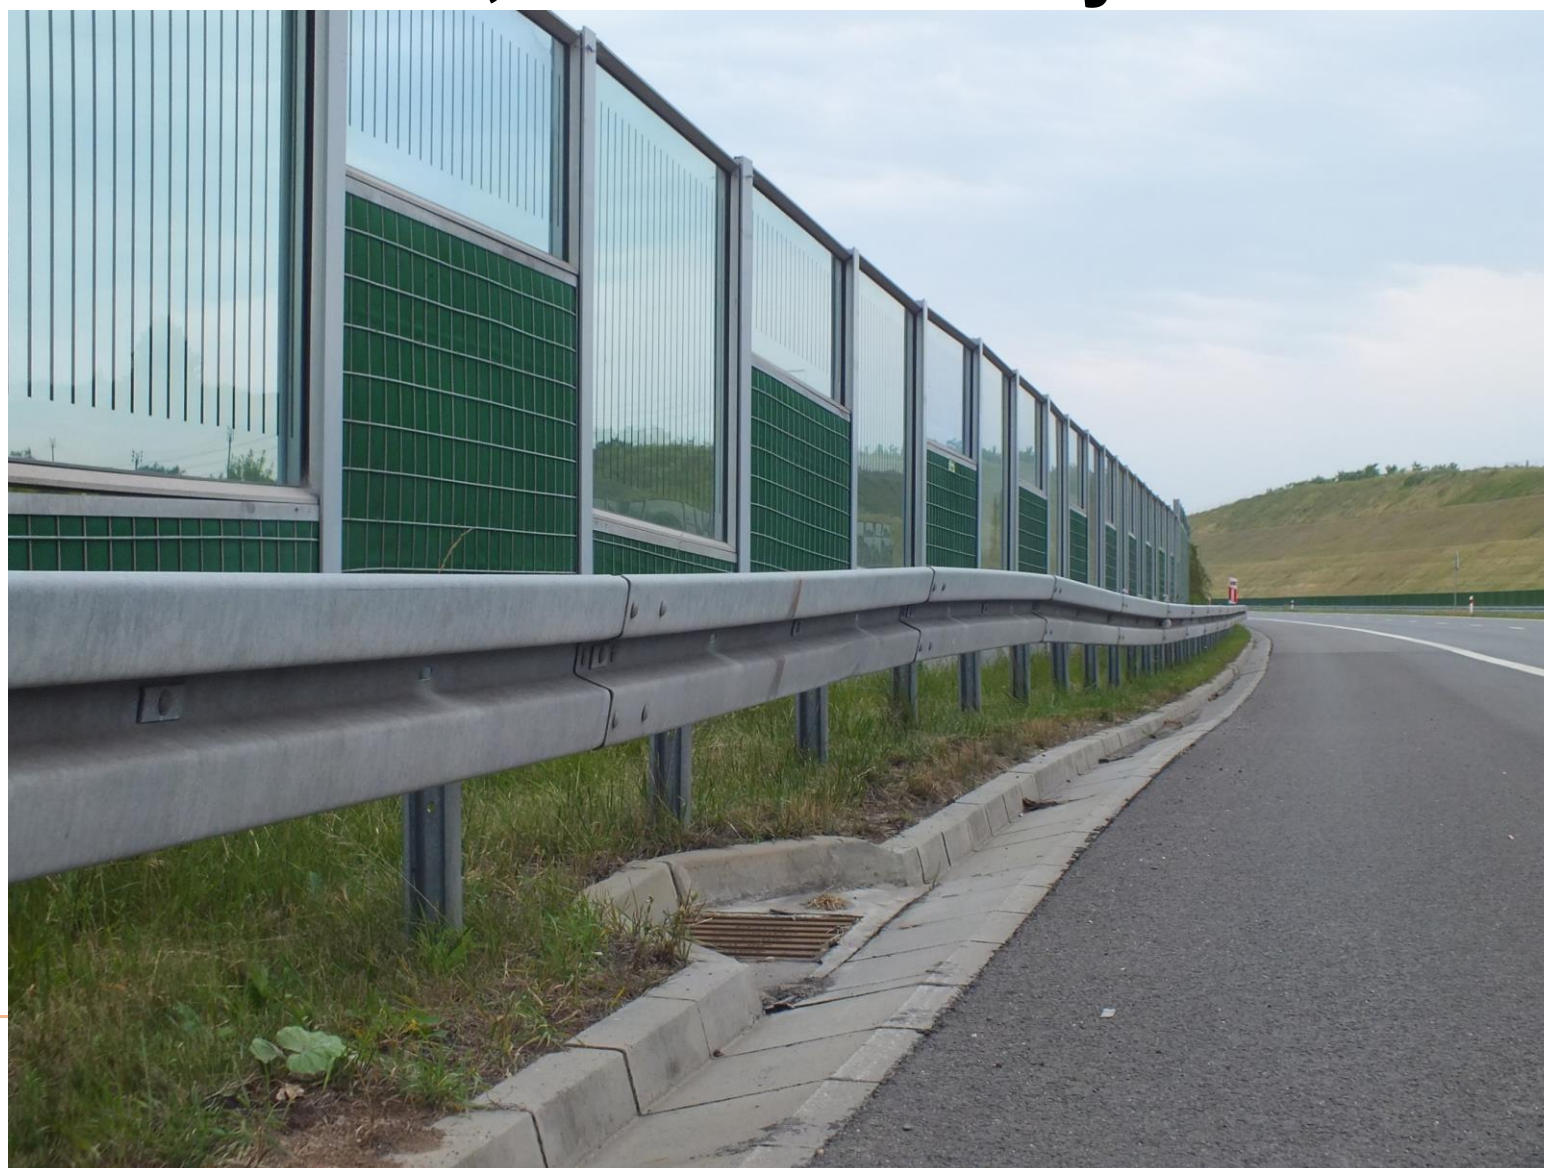
Na naprawionych odcinkach trasy zasadniczej oraz dojazdach do obiektów mostowych tworzą się nowe nierówności w nawierzchni, okształcenia barier, ekranów i korytek ściekowych.

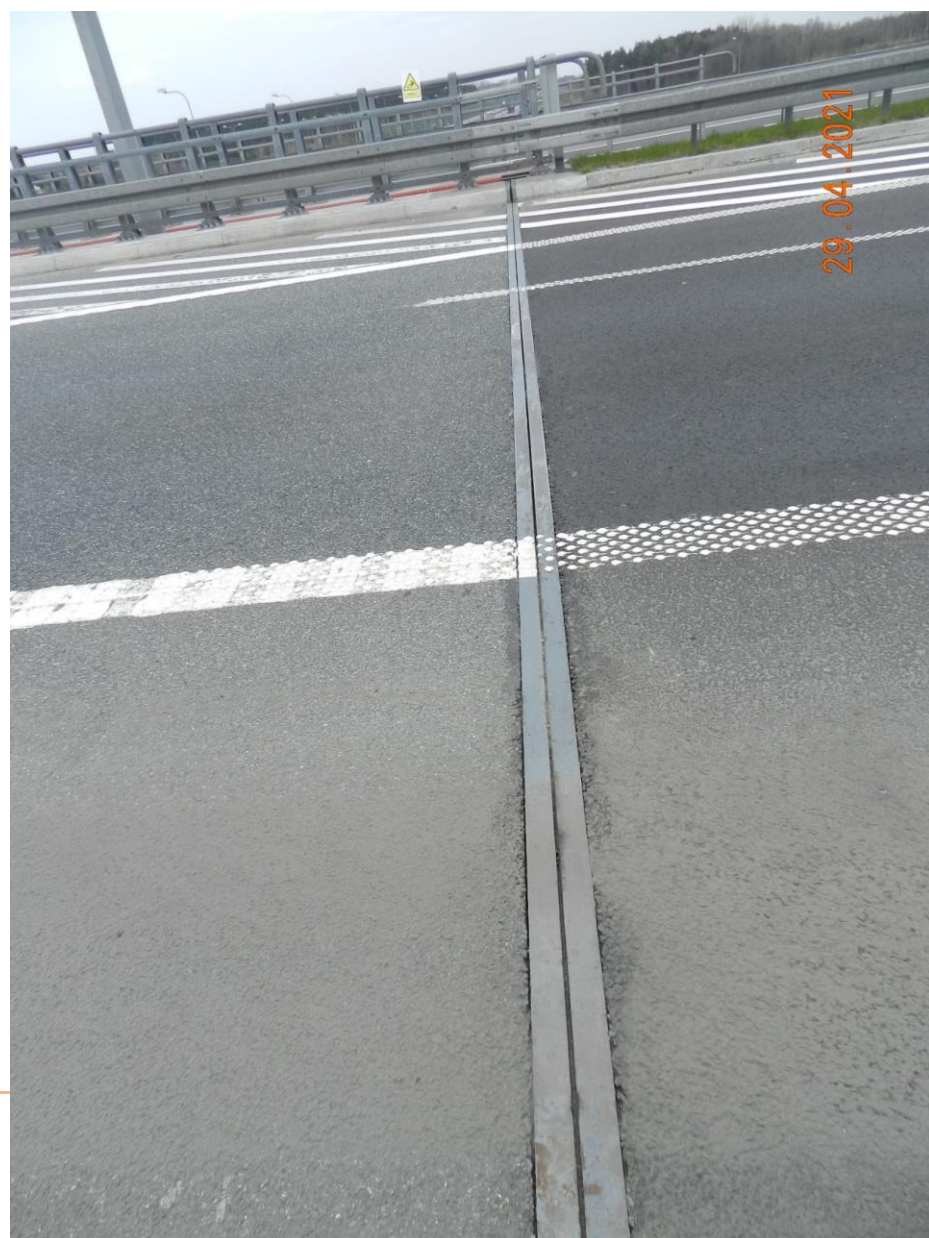
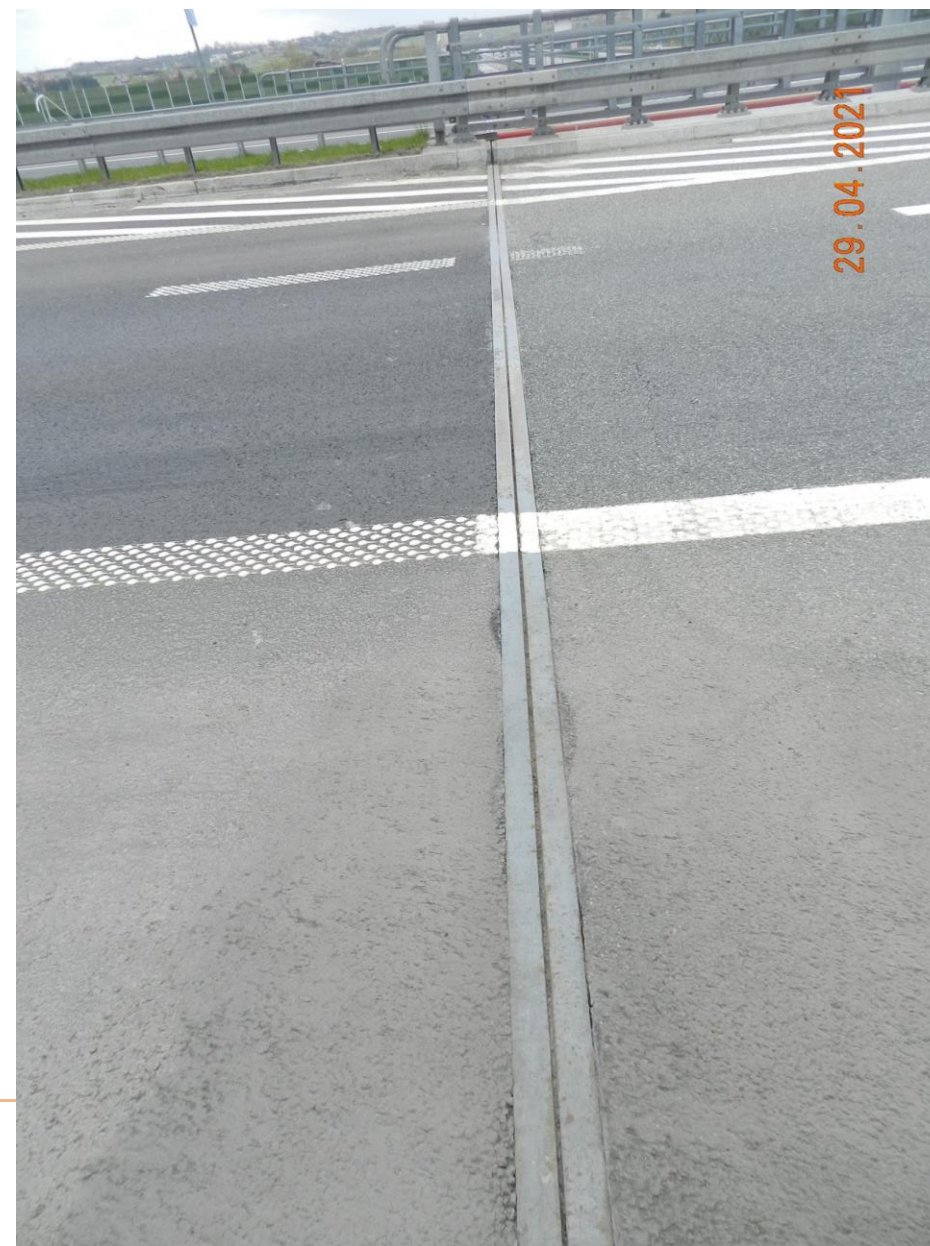
Kilkukrotne naprawy dylatacji obiektu WD-416
nie przyniosły oczekiwanego skutku.
Dylatacje ponownie są zaciśnięte.

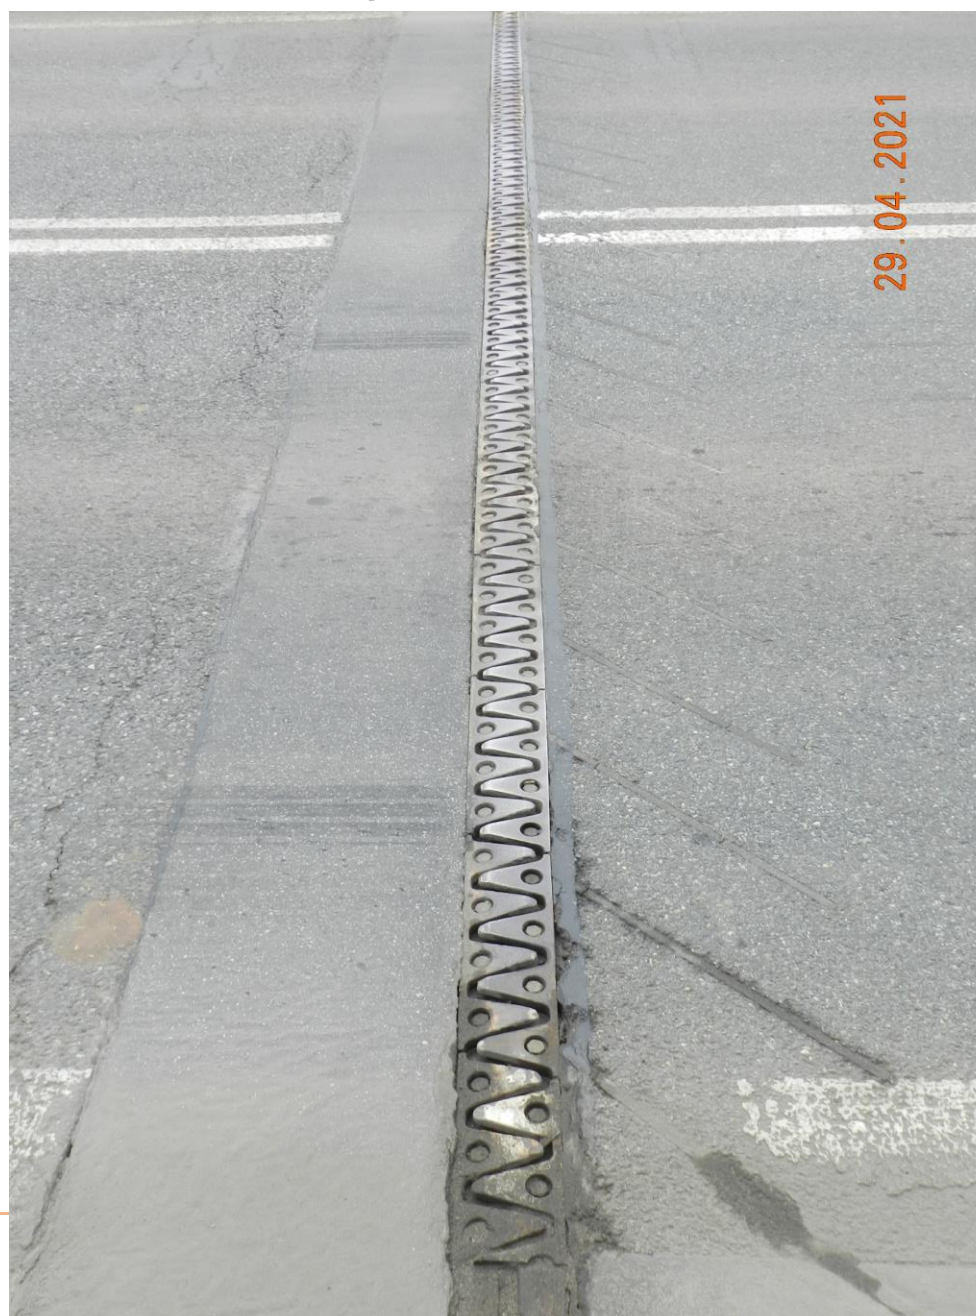
Ponowne zaciśnięcie dylatacji obiektu WD-417
po dokonanych naprawach
