PAŃSTWOWA KOMISJA BADANIA WYPADKÓW KOLEJOWYCH
Ministerstwo Spraw Wewnętrznych i Administracji

RAPORT Nr PKBWK 02/2022

**z postępowania w sprawie wypadku kolejowego
zaistniałego 26 lutego 2021 r. o godz. 05:32
na stacji Grodzisko Dolne, w torze drugim,
w km 163,654 linii kolejowej nr 68 Lublin - Przeworsk**

obszar zarządcy infrastruktury PKP PLK S.A. Zakład Linii Kolejowych w Rzeszowie

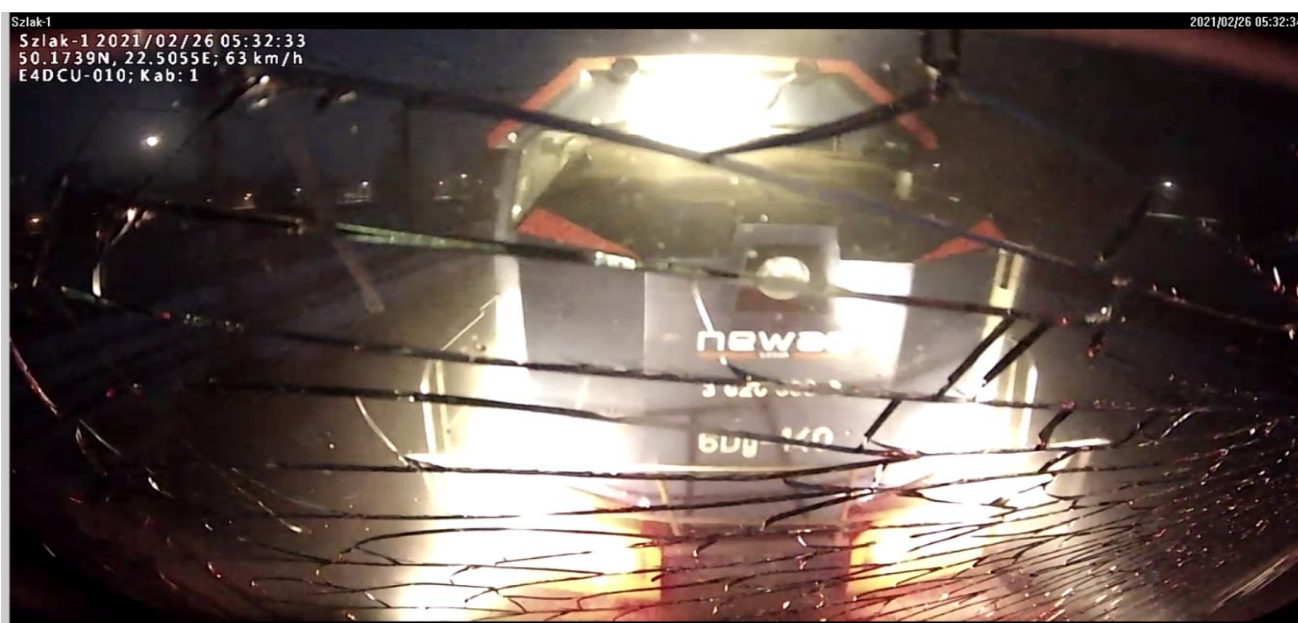
Skutki zdarzenia: W wyniku zaistniałego zdarzenia zostały ranne 4 osoby, tj. maszynista lokomotywy luzem oraz 3 pasażerów pociągu pasażerskiego. Wystąpiły również straty materialne, tj. poważne uszkodzenie lokomotyw EU160-010 i 6Dg-140 oraz wagonów osobowych.

Zdjęcie 2 - Widok miejsca i skutków zdarzenia (materiał własny PKBWK)

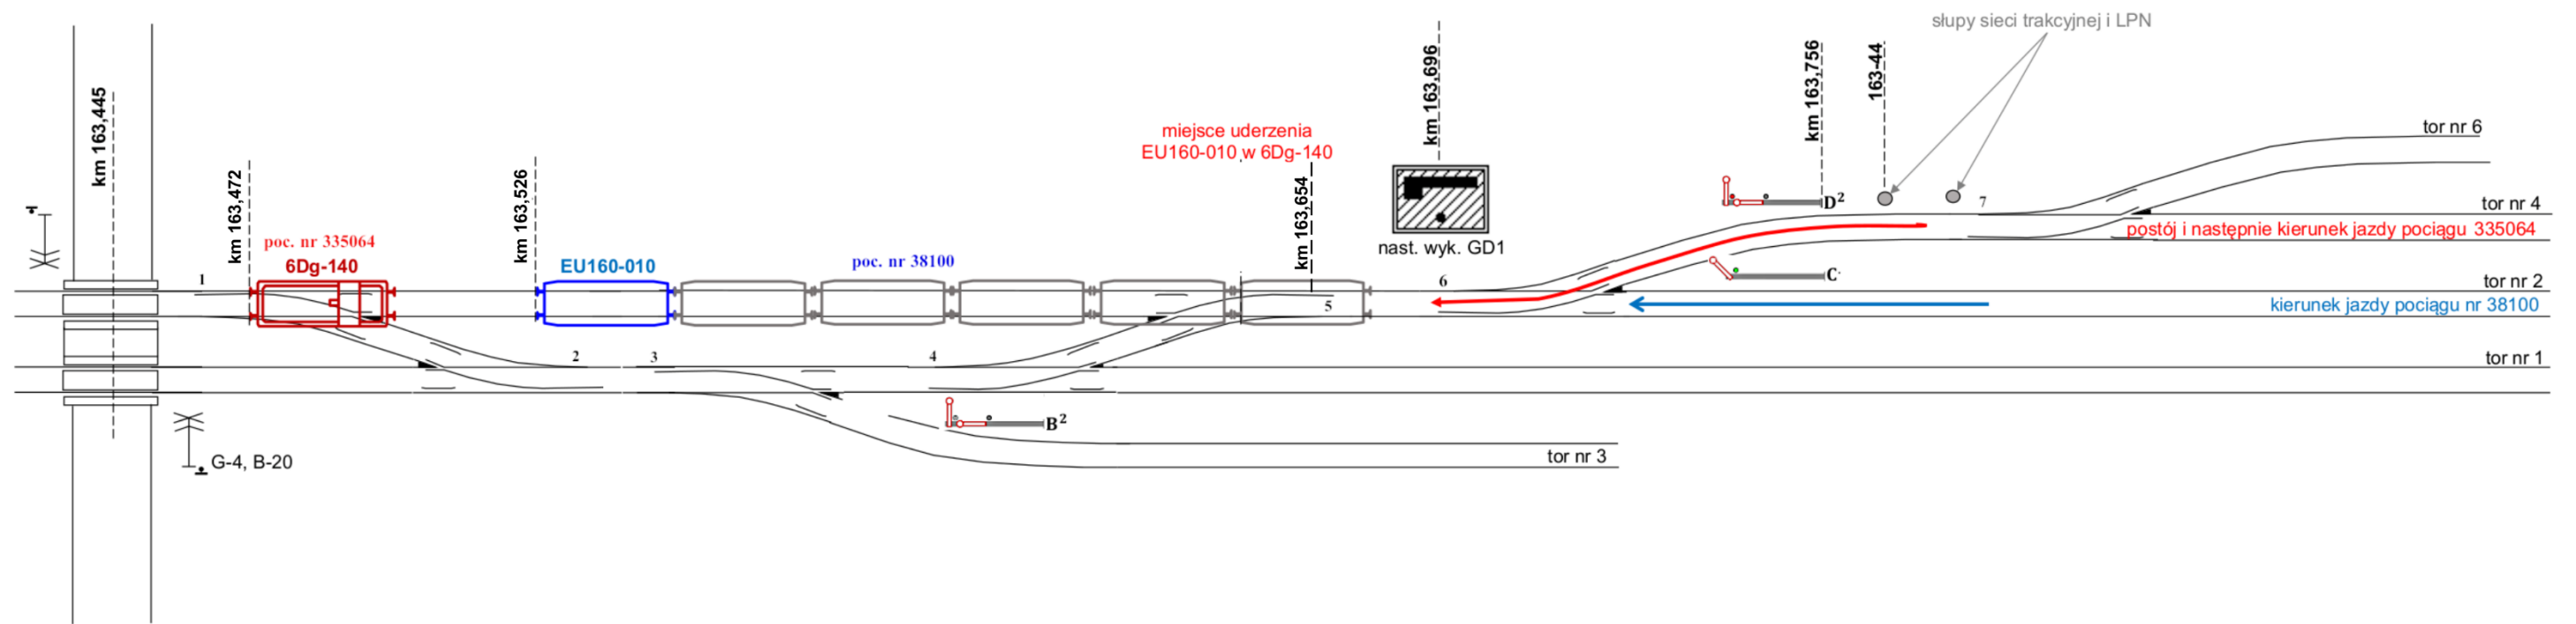
Rysunek 2 - Szkic wypadku (opr. PKBWK)

Czynnik przyczynowy: Pominięcie semafora kształtowego D² nadającego sygnał Sr1 „Stój”, rozprucie zwrotnicy rozjazdu nr 6 i wjazd lokomotywy 6Dg-140 na tor główny zasadniczy drugi bezpośrednio przed jadący tym torem pociąg MPE38100.

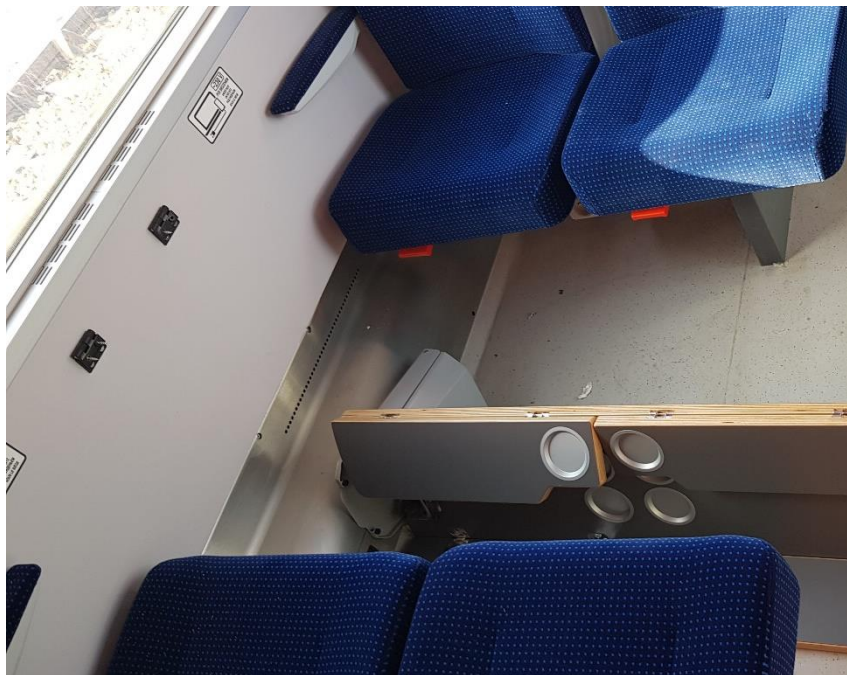
Podczas oględzin wagonów pasażerskich po zaistnieniu zdarzenia Zespół badawczy stwierdził m.in. uszkodzenia: wybite szyby drzwi, urwane stoliki, uszkodzenia pudła wagonów. Poniżej przedstawiono urwane wskutek zderzenia stoliki w wagonie bezprzedziałowym oraz ich sposób zamocowania.

Zdjęcie 3 – Urwany stolik w wagonie pasażerskim (źródło: foto. PKBWK)

Umocowanie stolików nie spełniło zadania wyeliminowania ich zerwania bez udziału osób trzecich i zranienia osób podróżujących pociągiem, co stwarza zagrożenie bezpieczeństwa dla podróżnych. Powyższe zdjęcia obrazują oderwanie się stolików w pierwszym i drugim wagonie za lokomotywą wskutek działania sił dynamicznych spowodowanych zderzeniem pociągów bez udziału pasażerów.

- 4) Przewoźnicy kolejowi podejmą działania odnośnie poprawy bezpieczeństwa pasażerów w pociągach poprzez odpowiednie zamocowanie stolików w wagonach bezprzedziałowych pasażerskich gwarantując bezpieczeństwo podróżnych.

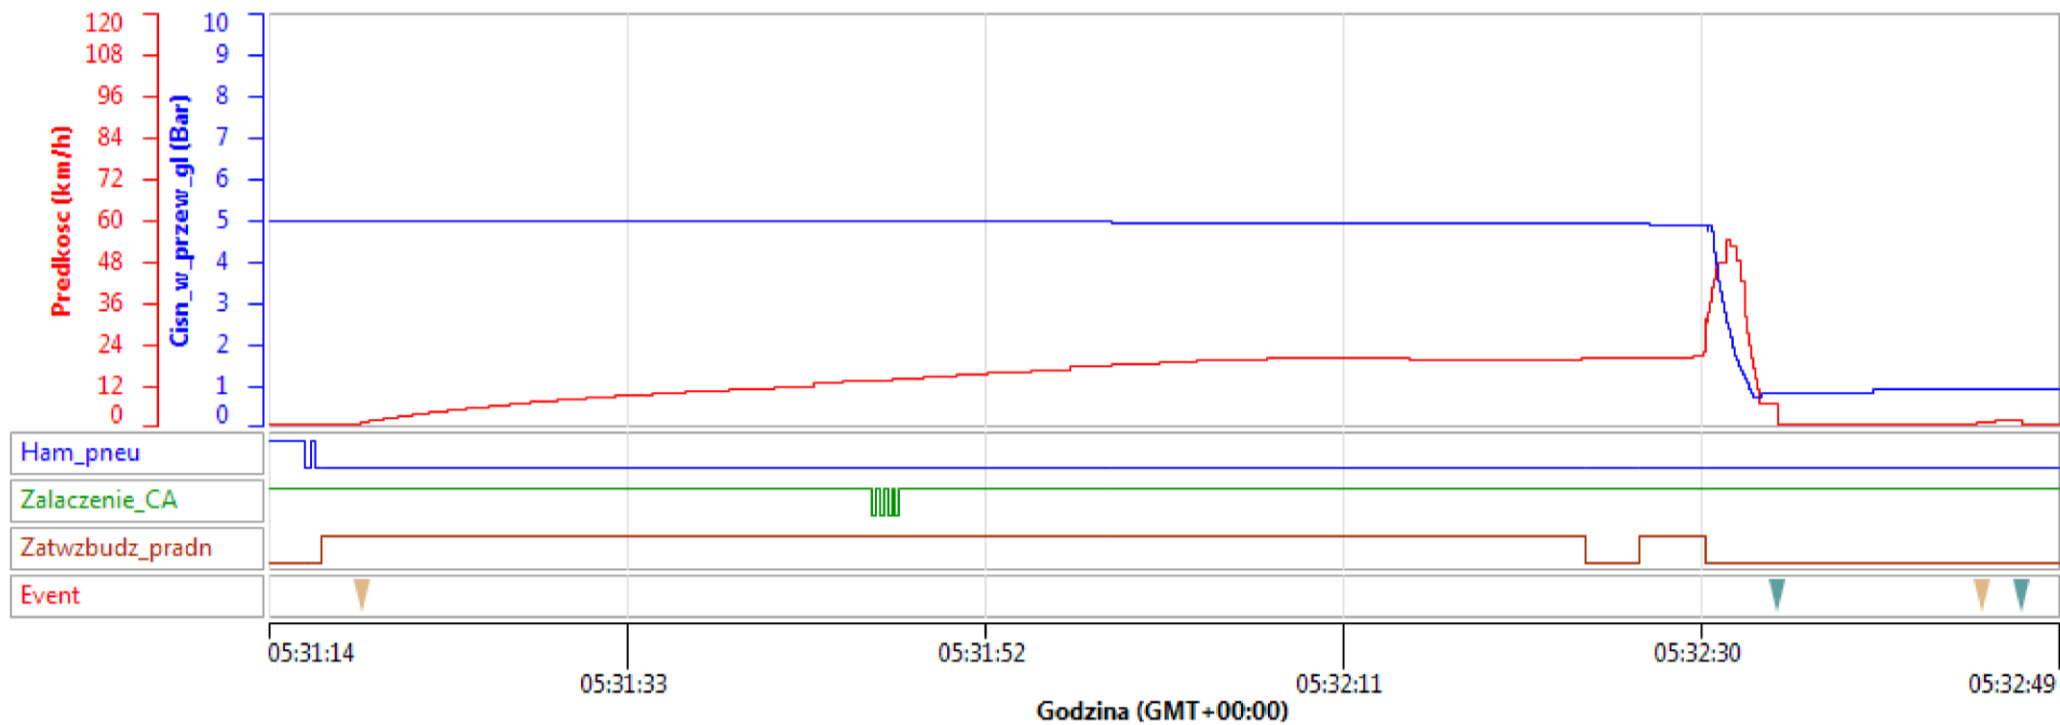
Rysunek 3 - Wykres parametrów jazdy lokomotywy 6Dg-140 s w funkcji czasu (opr. PKBWK)

- od godziny 04:59:40 do godziny 05:31:14 postój lokomotywy w stanie zahamowanym i wyłączonym wzbudzeniu prądnicy głównej
- od godziny 05:31:14 nastąpiło wypełnienie przewodu głównego lokomotywy do wartości 4,99 Bar tzw. wyluzowanie. Następnie o godzinie 05:31:18 zarejestrowano wzbudzenie prądnicy głównej i uruchomienie jazdy lokomotywy do przodu w zakresie prędkości od 0,00 km/h do 19,890 km/h na długości 286,00 m. O godzinie 05:32:30 w momencie uderzenia lokomotywy EU160-010 w tył lokomotywy 6Dg-140 następuje gwałtowny wzrost prędkości lokomotywy z 21,32 km/h do prędkości 52,80 km/h oraz nagły spadek ciśnienia w przewodzie głównym.

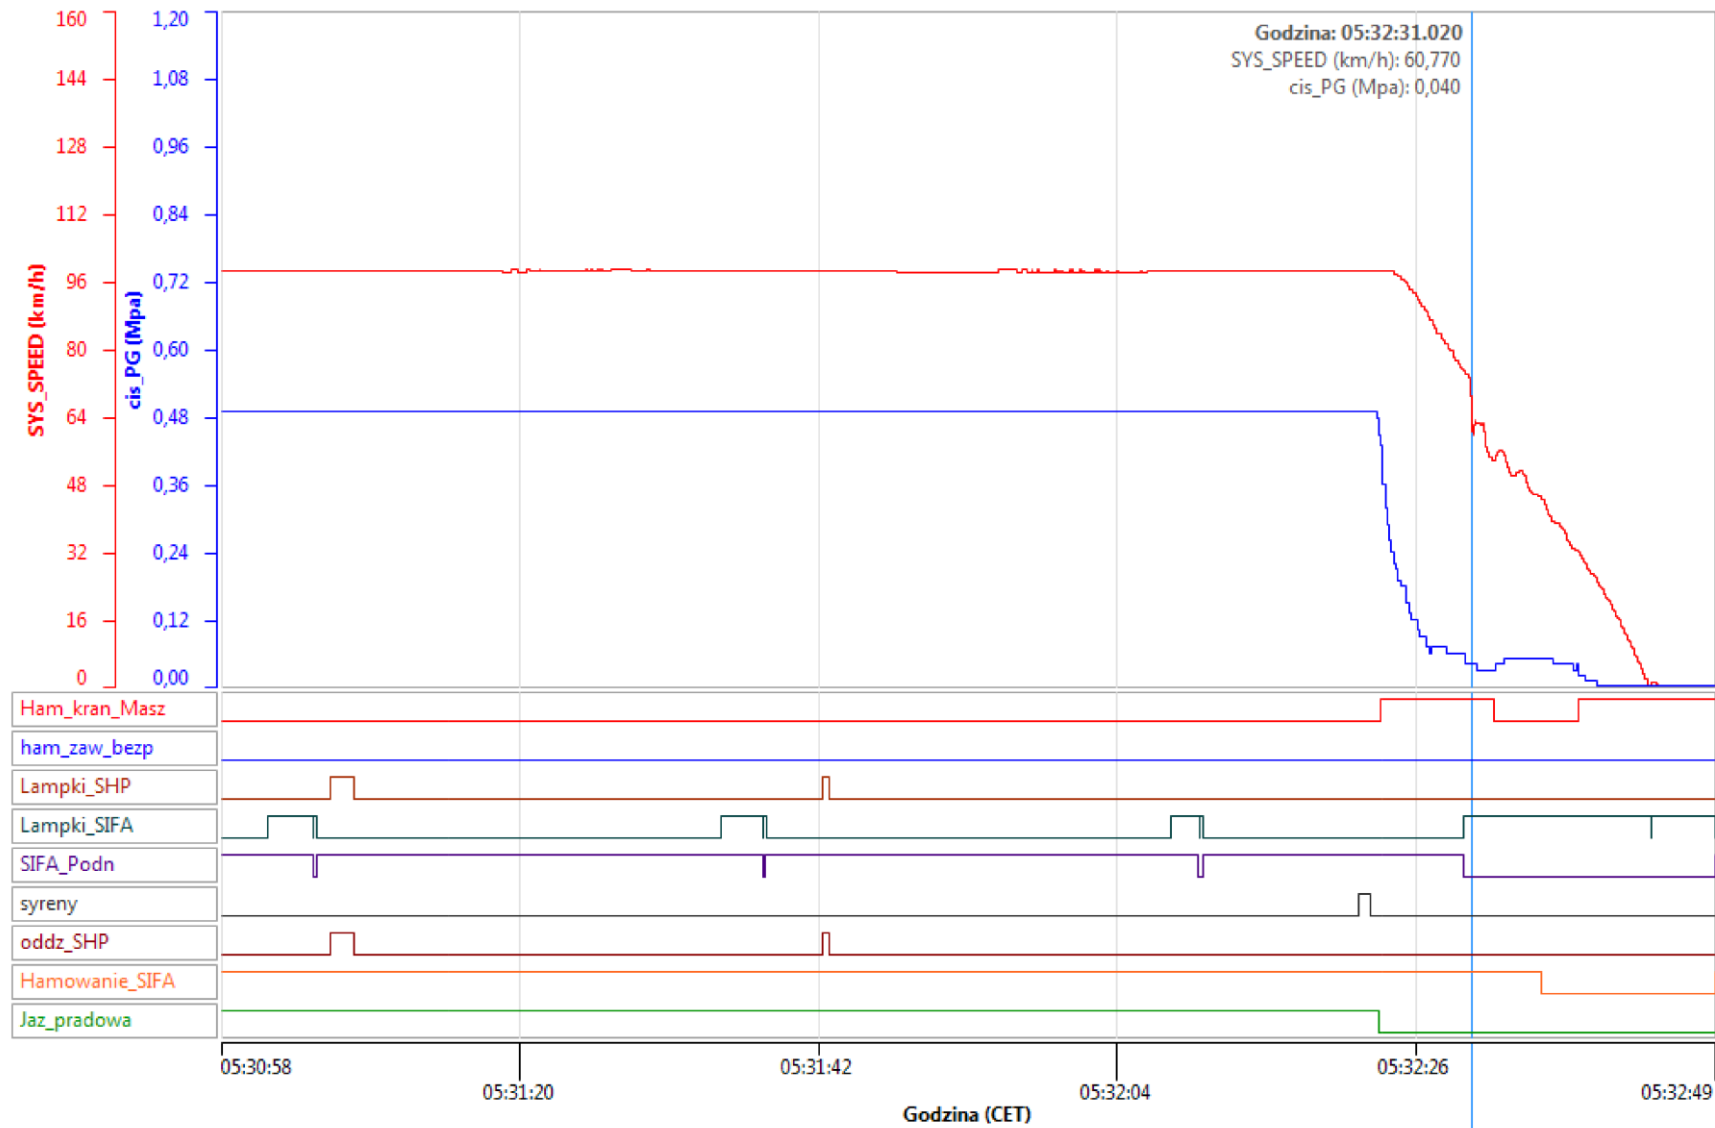
Rysunek 4 - Wykres parametrów jazdy lokomotywy EU160-010 w funkcji czasu (opr. PKBWK)

- o godz. 05:32:36 hamowanie wdrożone przez SIFA
- zatrzymanie pociągu o godz. 05:32:44 po przejechaniu 295 metrów od wdrożenia hamowania
- droga przebyta od momentu podania sygnału baczność do wdrożenia hamowania wynosiła 45 metrów, od wdrożenia hamowania do uderzenia wynosiła 163 metry.

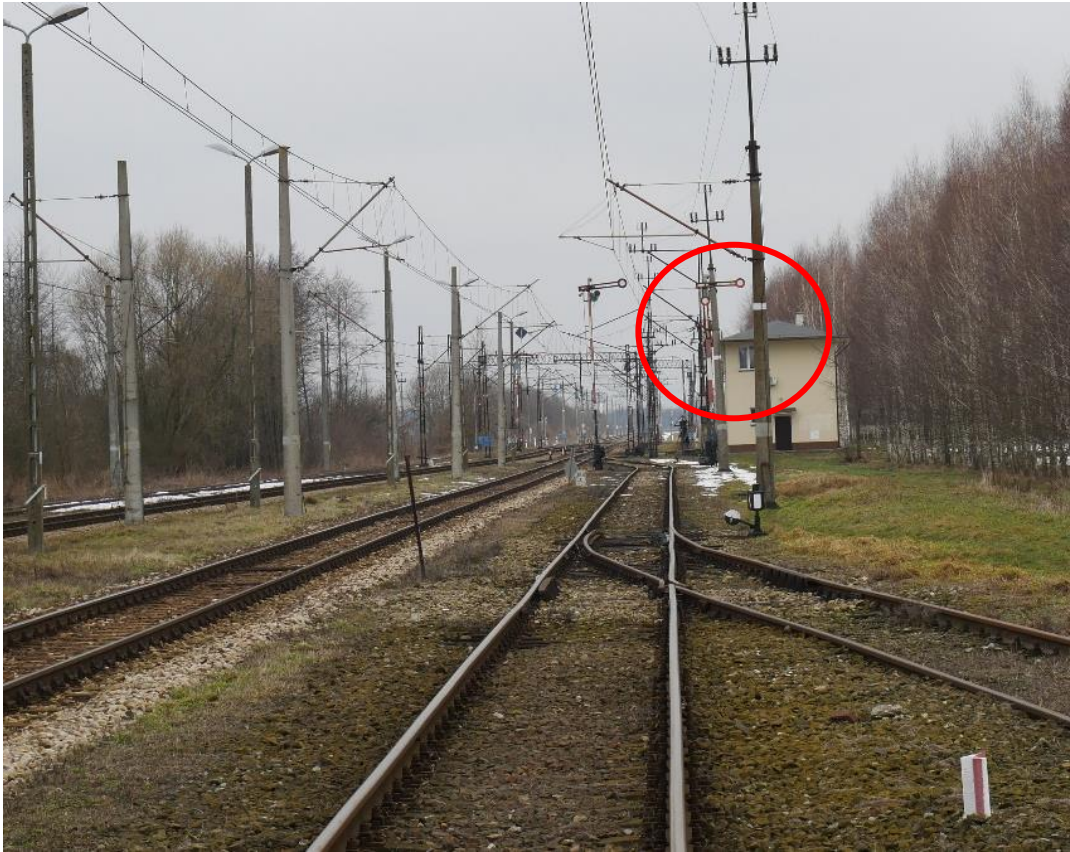
- Brak ciągłości widoczności (na odległości 100 metrów) sygnału Sr1 nocnego nadawanego przez semafor D² (wyjazd z toru 4.) spowodowany zabudowanymi słupami sieci trakcyjnej i LPN.

Zdjęcie 5 – Widok słupa przesyłającego sygnał nocny semafora D (fot. PKBWK)

- 2) Dla zapewnienia widoczności semafora D na stacji Grodzisko Dolne PKP PLK S.A. Zakład Linii Kolejowych w Rzeszowie przestawi słup sieci trakcyjnej lokata 163-44 w rejonie okręgu nastawczego GD1.

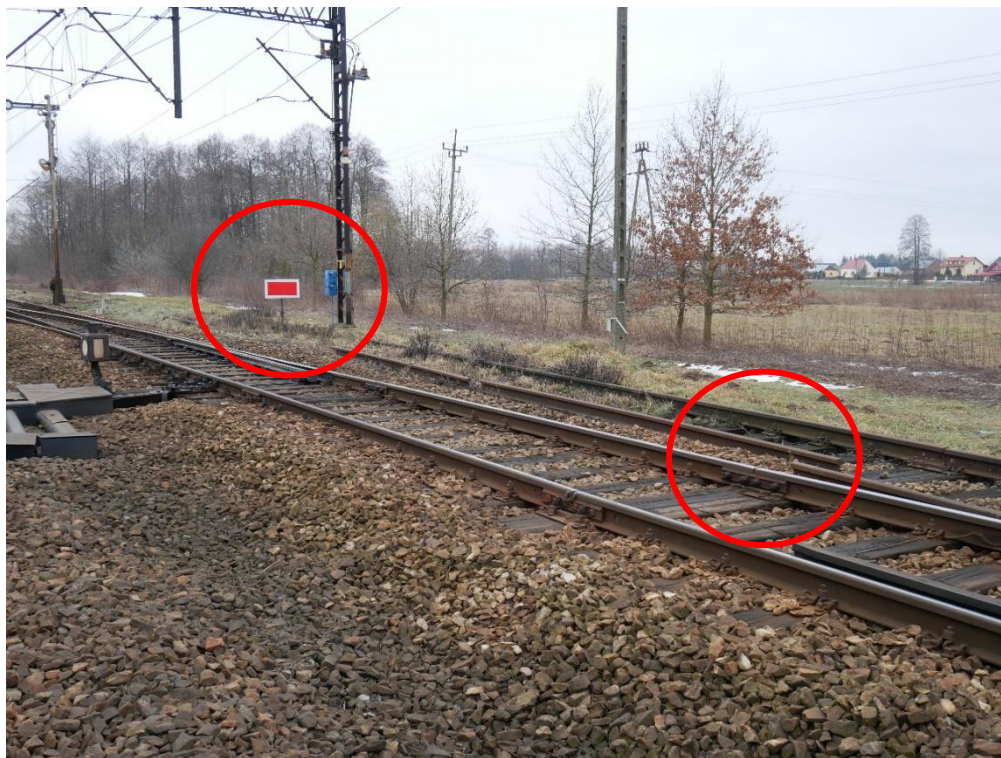
- Niedokończona likwidacja toru trzeciego, częściowa likwidacja rozjazdu nr 3, zdewastowany semafor B, brak likwidacji dźwigni nieczynnego semafora B.
- Tarcza D1 ustawiona niezgodnie z przepisami.

Zdjęcie 6 – Zamknięty tor 3. i brak ciągłości toku toru 3. za krzyżownicą rozjazdu nr 3

- 6) W celu zapewnienia bezpieczeństwa ruchu pociągów w przebiegach a¹, b² i a²₃ PKP PLK S.A. Zakład Linii Kolejowych w Rzeszowie przywróci stan techniczny infrastruktury na stacji Grodzisko Dolne do aktualnie istniejącej dokumentacji technicznej.

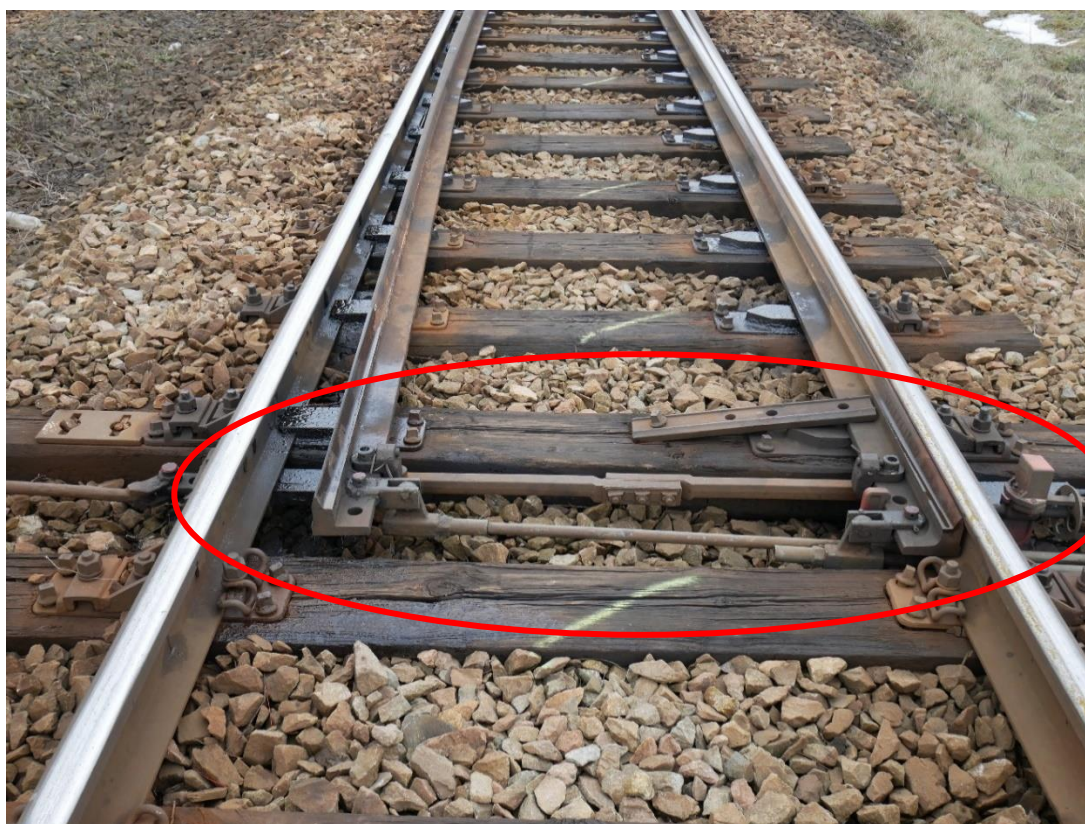
Zdjęcie 7- Sposób zabezpieczenia zwrotnicy rozjazdu nr 3 (fot PKBWK)

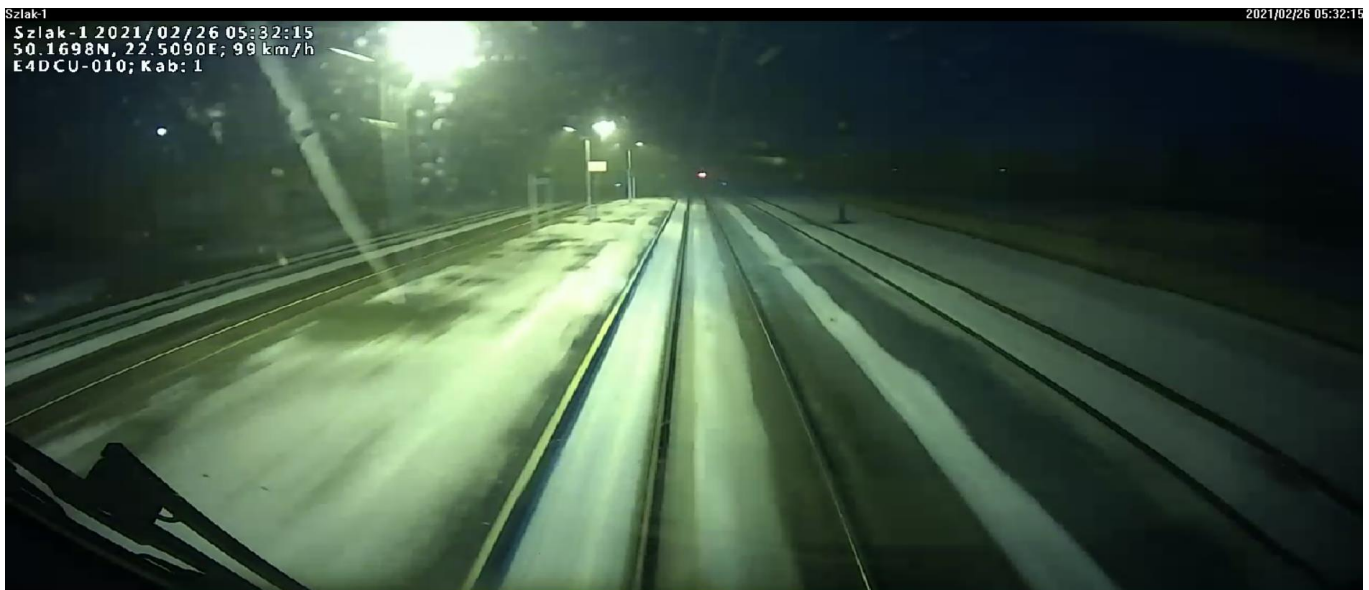
Zdjęcie 8 – Widok z kabiny maszynisty pociągu MPE38100 jadącego torem 2. w chwili, gdy pociąg LSS335064 jechał torem 4. i znajdował się 20 metrów przed semaforem wyjazdowym D.
