PAŃSTWOWA KOMISJA BADANIA WYPADKÓW KOLEJOWYCH
Ministerstwo Spraw Wewnętrznych i Administracji

RAPORT Nr PKBWK 01/2021

**z badania poważnego wypadku kategorii A 13
zaistniałego w dniu 9 marca 2020 r. o godz. 04:15
na stacji Szymankowo, w torze nr 2, w km 287,360
linia kolejowa nr 9 Warszawa Wschodnia Osobowa – Gdańsk Główny**

obszar zarządcy infrastruktury PKP Polskie Linie Kolejowe S.A.,
Zakład Linii Kolejowych w Gdyni

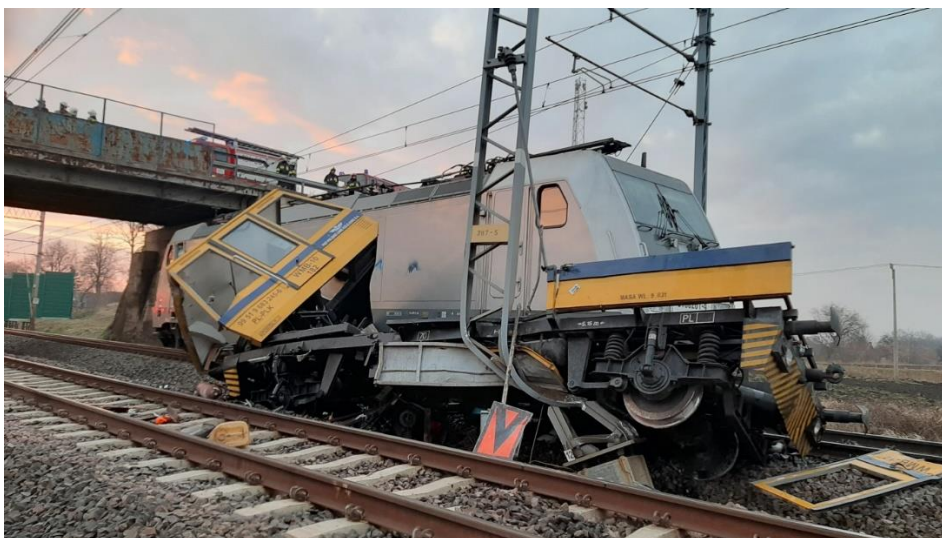
Zdjęcie 1 -Widok ogólny skutków poważnego wypadku (foto PKBWK)

W wyniku uderzenia lokomotywy E186-261 w wózek motorowy WMB10-182 i następnie w bramkę trakcyjną znajdującą się w lokacie nr 287-5, nastąpiło jej przechylenie w kierunku toru stacyjnego nr 1 stacji Szymankowo, co spowodowało:

- wózek motorowy uległ całkowitemu zniszczeniu.

Lokomotywa niewykolejona, uszkodzenia:

Tor stacyjny nr 2 stacji Szymankowo przywrócono do ruchu w dniu 10.03.2020 o godzinie 18:16 po ręcznym usunięciu wraku wózka motorowego i naprawie bramki sieci trakcyjnej przez pracowników pociągu sieciowego PKP Energetyka S.A.

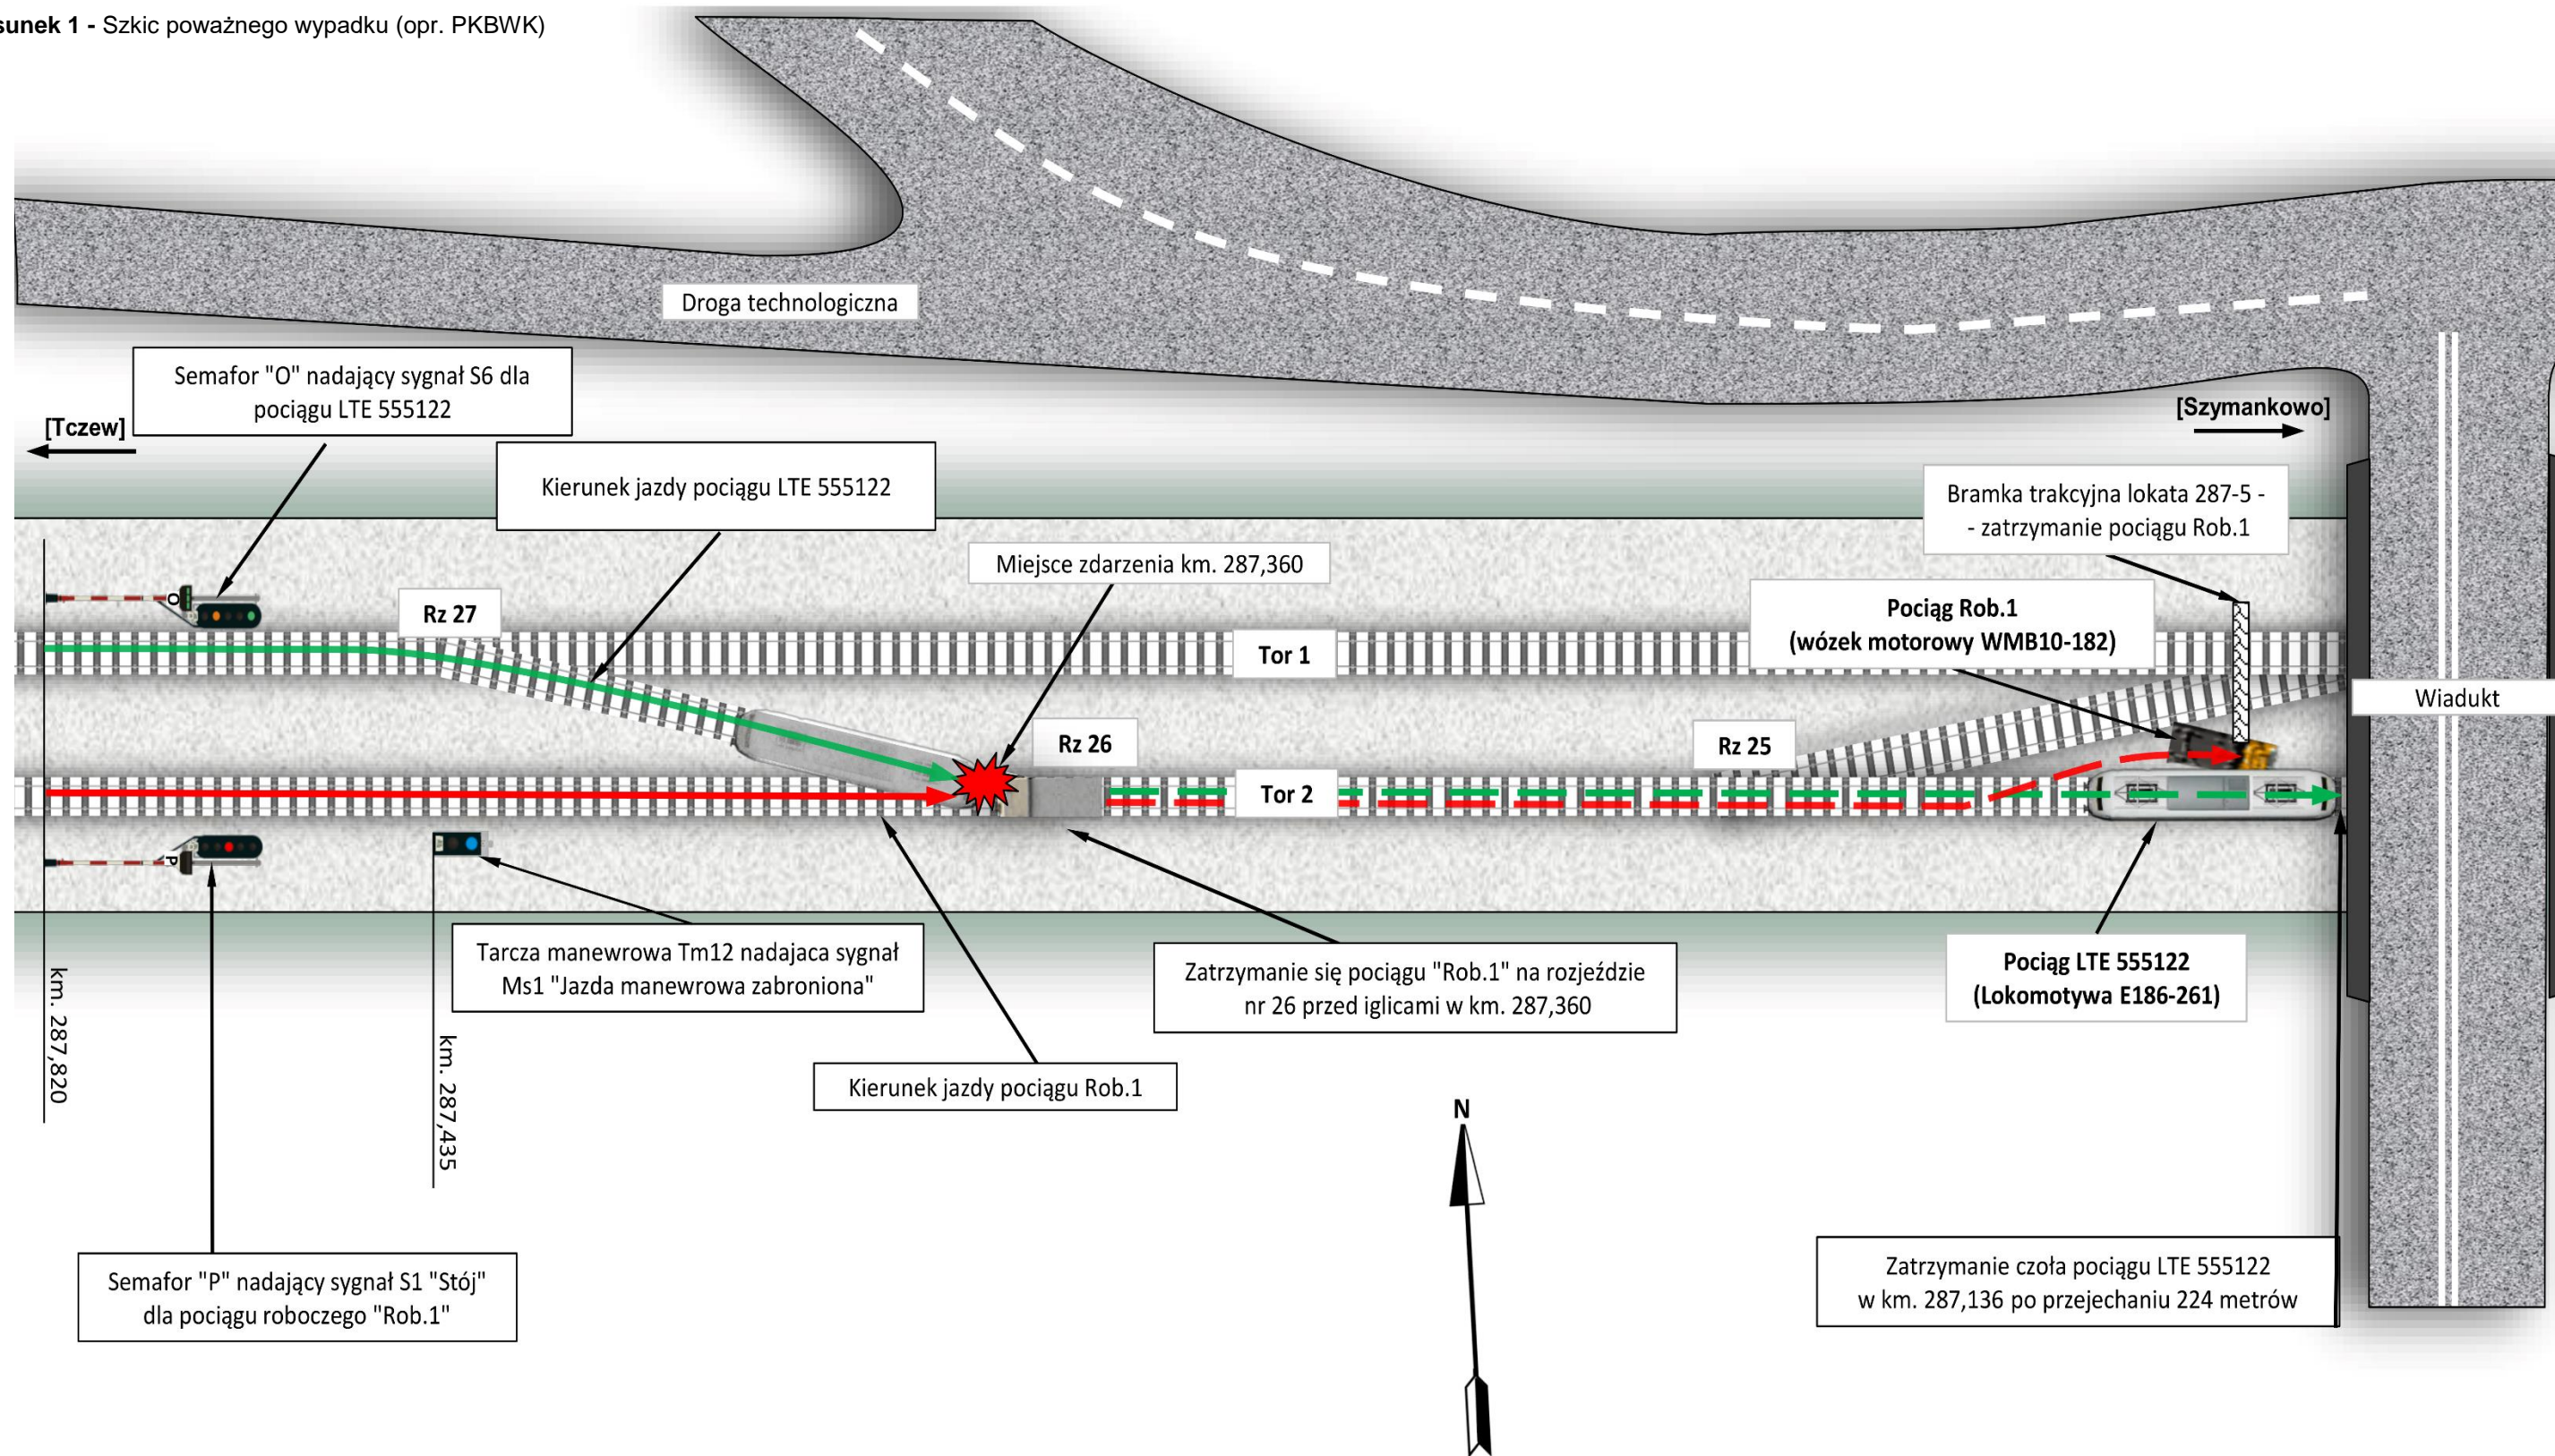
Rysunek 1 - Szkic poważnego wypadku (opr. PKBWK)

W dniu 09.03.2020 r. ok. godz. 04:15 wózek motorowy WMB10-182 (pociąg roboczy Rob.1) podczas jazdy z zamkniętego toru szlakowego nr 2 do stacji Szymankowo, pominął semafor wjazdowy „P” nadający sygnał S1„Stój”. Równocześnie po torze szlakowym nr 1 Tczew – Szymankowo w tym samym kierunku odbywała się jazda pociągu LTE 555122 (lokomotywa E186-261, przewoźnik HSL Polska Sp. z o. o.) relacji Gdynia Port GPA – Malbork, który miał ułożoną drogę przebiegu z tego toru szlakowego na tor nr 2 stacji Szymankowo. W skład drogi przebiegu tego pociągu wchodził między innymi rozjazd nr 26. Po minięciu przez pociąg LTE 555122 semafora wjazdowego „O” nadającego sygnał „S6 - wolna droga, jazda z prędkością nieprzekraczającą 100 km/h...” pociąg kontynuując dalszą jazdę torem łączącym tor nr 1 z torem nr 2, najechał z prędkością 76,7 km/h na wózek motorowy WMB10-182, który zatrzymał się na rozjeździe nr 26 będącym w drodze przebiegu tego pociągu, (wózek motorowy WMB10-182 Zakładu Linii Kolejowych PKP PLK S.A. w Gdyni). W wyniku najechania śmierć ponieśli dwie osoby: kierujący wózkiem motorowym i jadący z nim monter nawierzchni oraz uległ zniszczeniu wózek motorowy WMB10-182, uszkodzona została również lokomotywa elektryczna E186-261 i elementy infrastruktury kolejowej.

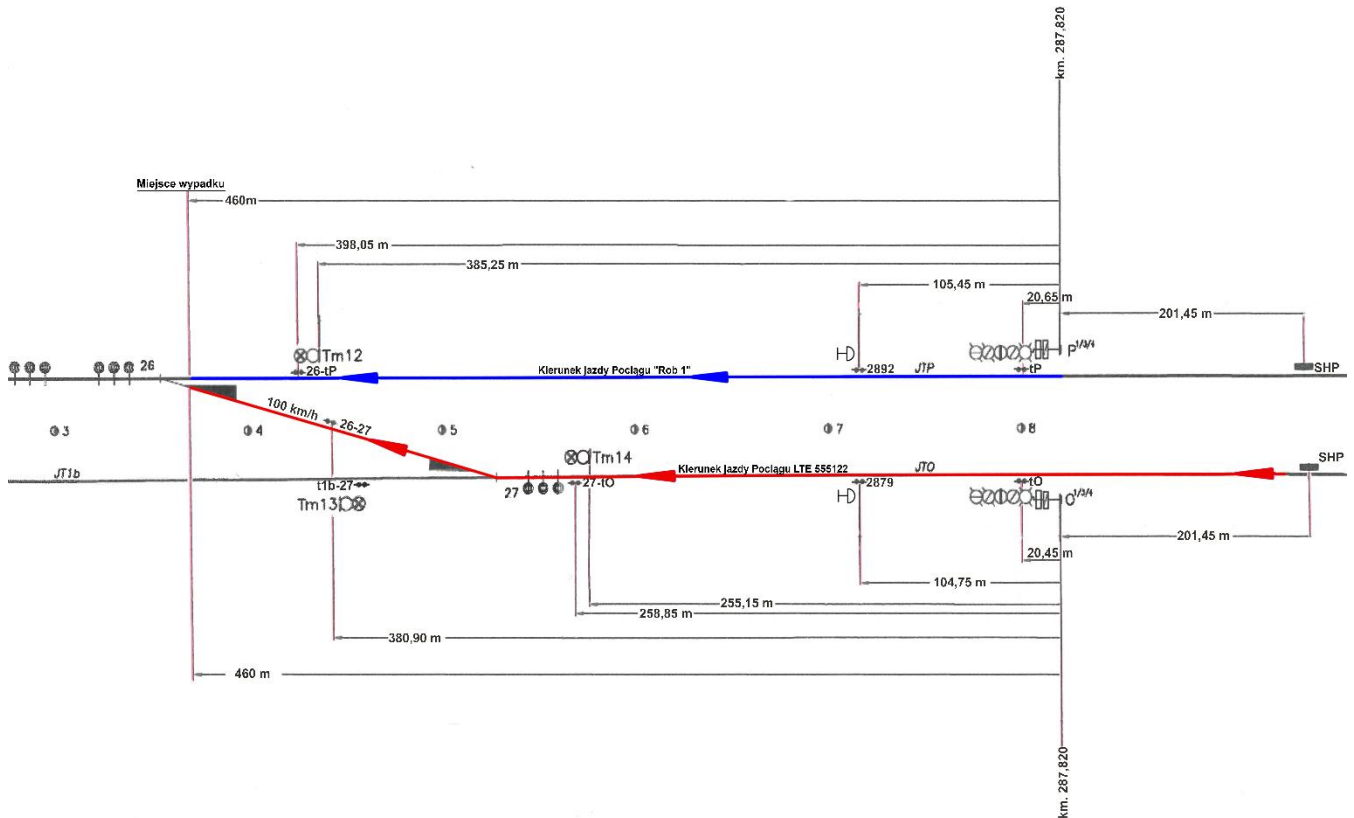
Rysunek 2 – Schemat poglądowy rozmieszczenia urządzeń srk w rejonie zdarzenia (opr. PKBWK)

Linia kolejowa nr 9 Warszawa Wschodnia Osobowa – Gdańsk Główny; szlak Tczew – Szymankowo, wyposażony jest po torze nr 1 i 2 w blokadę liniową samoczynną, wielodostępową, dwukierunkową czterostawną typu SHL-12. Na stacji Szymankowo zainstalowane są komputerowe urządzenia sterowania ruchem kolejowym typu EBILOCK 950R-4. Zespół badawczy poddał sprawdzeniu zgodność lokalizacji urządzeń srk w terenie na stacji Szymankowo z dokumentacją powykonawczą. Usytuowanie prawidłowe, zgodnie z projektem i wytycznymi. Urządzenia sterowania ruchem kolejowym w dniu wypadku działały prawidłowo. Układ torowy i urządzenia przytorowe wraz z ich rozmieszczeniem w terenie stacji Szymankowo przedstawia rysunek 2.

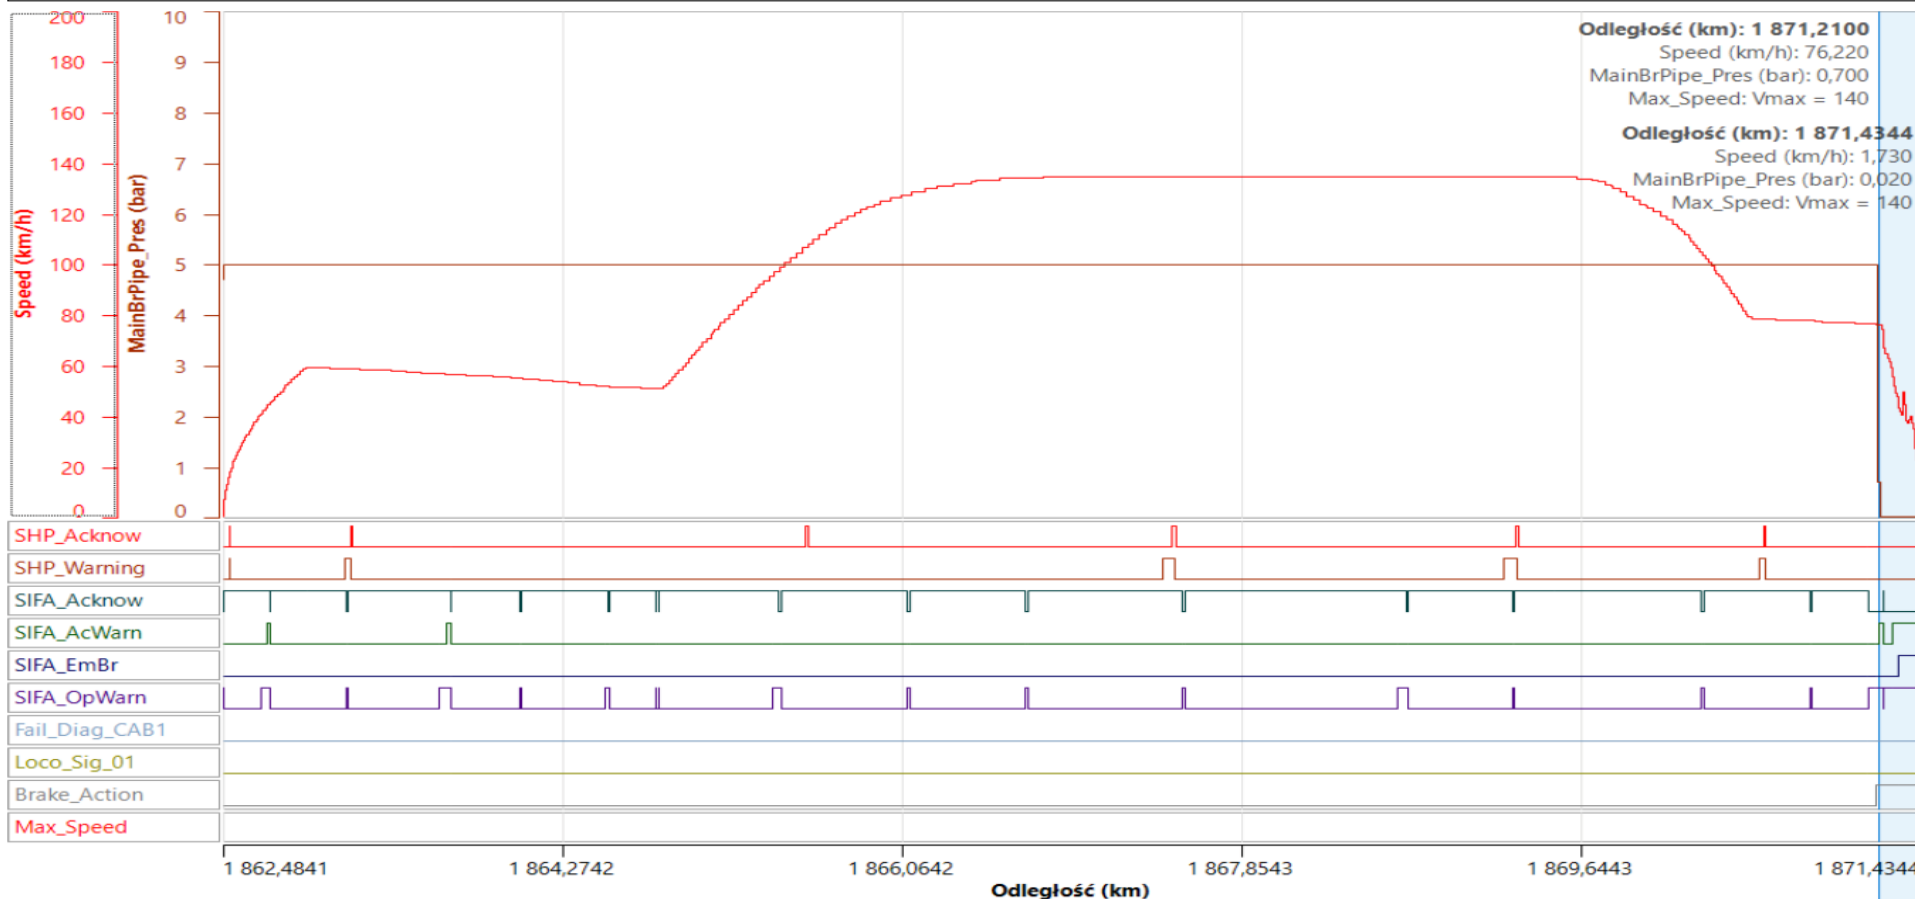
Rysunek 4 – Wykres prędkości w funkcji czasu hamowania (opr. PKWK)

- godzina 03:08:21 – 03:09:25 załączenie napędu i wyjazd z Tczewa, wzrost prędkości do 59,4 km/h na drodze 442 m,
- godzina 03:09:25 – 03:11:25 wyłączenie jazdy prądowej, spadek prędkości do 51,3 km/h na odcinku 1852 m,
- godzina 03:11:25 do 03:13:49 załączenie jazdy prądowej i wzrost prędkości do 135,2 km/h na drodze 4718 m,
- godzina 03:13:49 wyłączenie jazdy prądowej,
- godzina 03:13:51 wdrożenie hamowania i spadek prędkości do 78,7 km/h na odcinku 1076 m,
- godzina 03:14:24 do 03:14:52 jazda bez załączonego napędu (z biegu) i spadek prędkości do 76,7 km/h na drodze 616 m,
- godzina 03:14:52 użycie dźwigni hamulcowej maszynisty oraz przycisku hamowania awaryjnego i gwałtowny spadek prędkości z 76,7 km/h do 0 km/h na drodze 233 m,
- godzina 03:14:53 - 03:15:16 wzrost ciśnienia powietrza w cylindrach hamulcowych wózka nr 1 i 2 i zatrzymanie pojazdu.
