**PAŃSTWOWA KOMISJA BADANIA WYPADKÓW KOLEJOWYCH**  
**Ministerstwo Infrastruktury**

**RAPORT Nr PKBWK/01/2019**

**z badania poważnego wypadku kategorii A21  
zaistniałego w dniu 13 czerwca 2018 r. o godzinie 12:54  
na przejeździe kolejowo-drogowym kategorii „D”,  
szlak Szczecin Podjuchy – Daleszewo Gryfińskie, tor nr 2,  
w km 342,231; linii kolejowej nr 273 Wrocław Gł. – Szczecin Gł.**

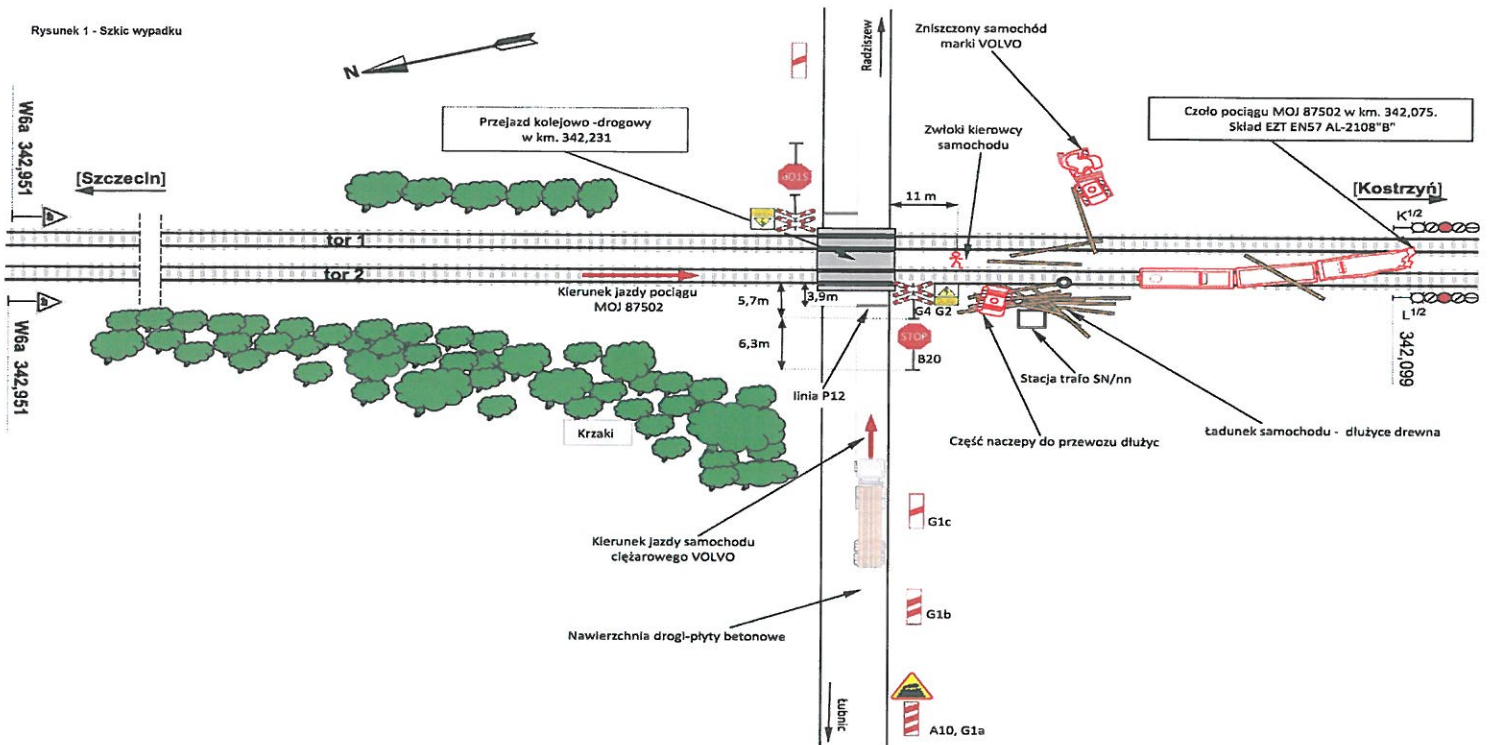
Rysunek 1 - Szkic wypadku

Zerwana sieć trakcyjna - 300 metrów, dwa słupy trakcyjne złamane przy torze nr 2, uszkodzona nawierzchnia torowa toru nr 2 na długości około 140 metrów oraz szafa aparatu - zasilająca.

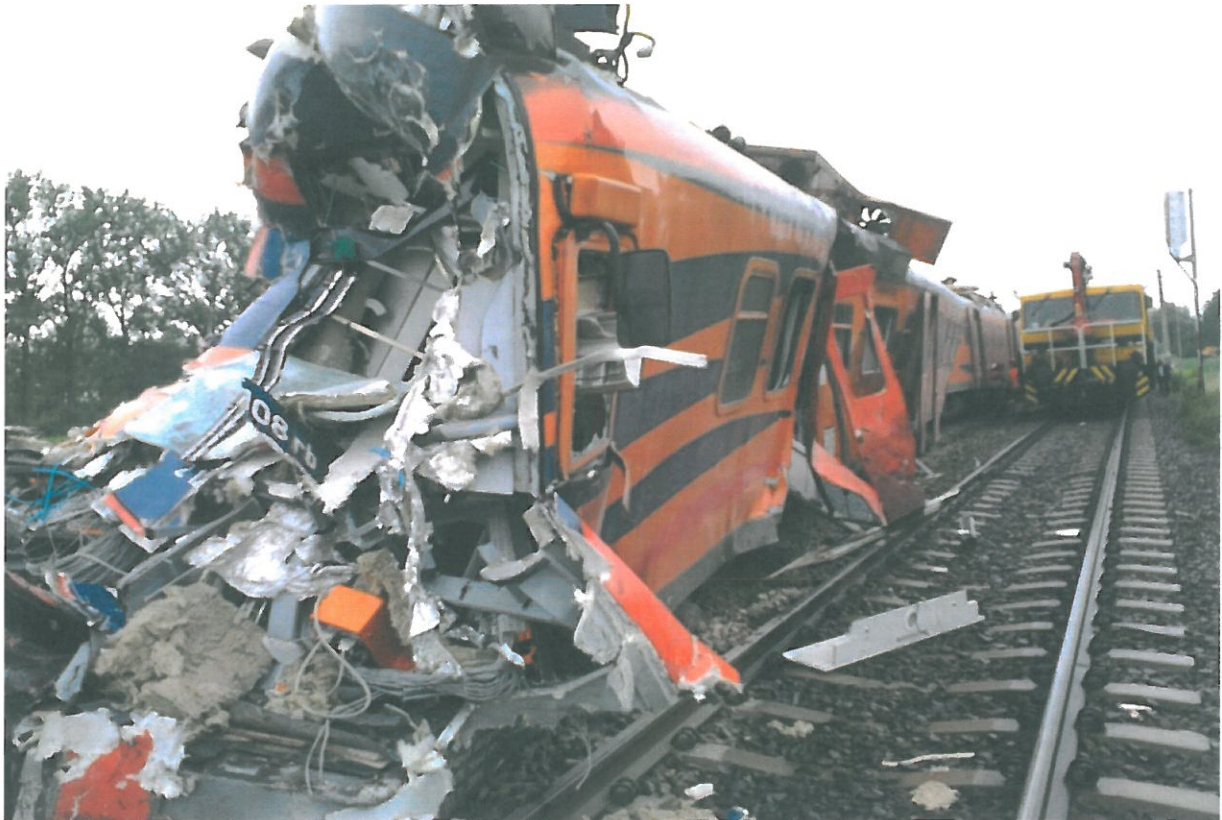
Rysunek 2 - Uszkodzony skład EN 57 AL - 2108”B” po zdarzeniu

Kabina maszynisty została całkowicie zmiądzona wraz z wyposażeniem, konstrukcja nadwozia poważnie uszkodzona, zdeformowane poszycie boczne nadwozia, powyrywane drzwi odskokowo- przesuwne, deformacja i wybrzuszenie ostoi pojazdu, ubytki materiału i czołownica zniszczona, poszycie dachu zdeformowane i połamane, urządzenia zabudowane na dachu (urządzenia klimatyzacji,) całkowicie zniszczone, wnętrze członu całkowicie zniszczone, obniżenie podłogi w rejonie ściany czołowej między członami Rb i S. wózki wagonowe uszkodzone. Okna zdeformowane i powybijane. Szklane drzwi pomiędzy przedziałami zbite.

Poszycie boczne nadwozia uszkodzone, wszystkie urządzenia zabudowane na podwoziu uszkodzone wózki napędowe noszą ślady uszkodzeń w wyniku wykolejenia, urządzenia zabudowane na dachu pojazdu (urządzenia klimatyzacji odbieraki prądu) zniszczone, drzwi boczne odskokowo-przesuwne uszkodzone i zablokowane, zderzaki pomiędzy członami uszkodzone – zgniecione, zdeformowane poszycie dachu i rozerwane z licznymi ubytkami. Drzwi wewnętrzne szklane pomiędzy przedziałami popękane, elementy wyposażenia wnętrza posiadają ślady przemieszczenia i uszkodzenia elementów mocujących.

Poszycie boczne nadwozia uszkodzone, urządzenia zabudowane na podwoziu uszkodzone, urządzenia zabudowane na dachu pojazdu zniszczone, drzwi boczne odskokowo-przesuwne uszkodzone i zablokowane, zderzaki pomiędzy członami uszkodzone – zgniecione, zdeformowane poszycie dachu i rozerwane z licznymi ubytkami. Drzwi wewnętrzne szklane pomiędzy przedziałami popękane, elementy wyposażenia wnętrza posiadają ślady przemieszczenia i uszkodzenia elementów mocujących.

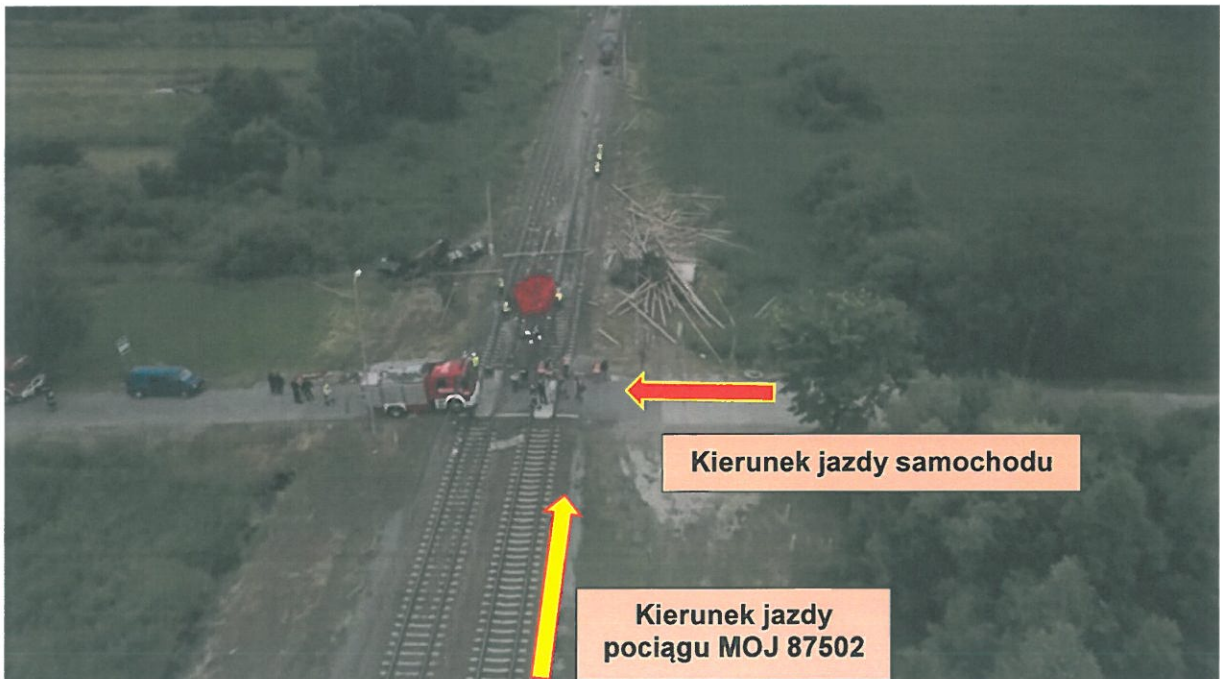
Rysunek 3 - Widok ogólny miejsca zdarzenia (źródło: Głos Szczeciński)

Straty w postaci zniszczonego toru nr 2 na długości 140 metrów, podkłady i szyny do wymiany, uszkodzona sieć trakcyjna na długości ok 300m, złamane dwa słupy trakcyjne, szafa zasilania energetycznego zabudowana na poboczu toru nr 2 uszkodzona.

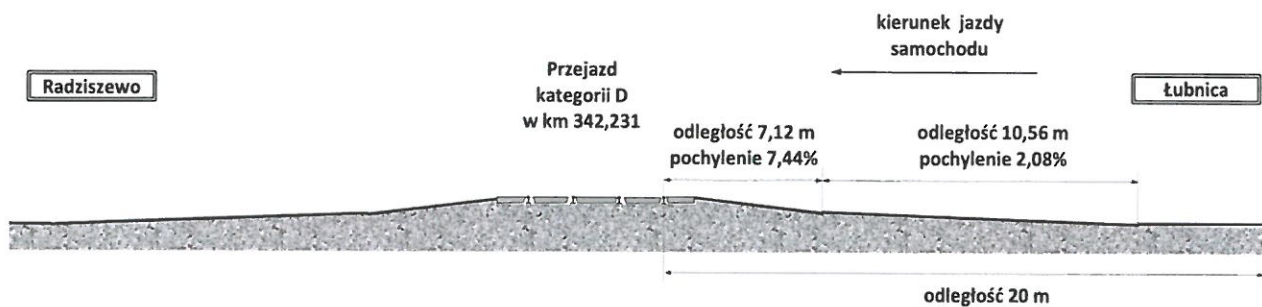
Rysunek 4 - Profil przejazdu

Wielkość rzeczywistych pochyłeń spowodowała, że nie została zachowana zgodna z przepisami wielkość maksymalnego pochylenia podłużnego na dojazdach do przejazdu. Zgodnie z § 25 ust.1 pkt 8 w/w rozporządzenia pochylenie podłużne jezdni na dojeździe do przejazdu kolejowo-drogowego nie przekroczyło 7,5% jednak załomy zgodnie z w/w przepisem mogą być na pochyleniach jednakowego znaku o różnicy nie przekraczającej 5%.

Nieprawidłowość ta nie miała wpływu na przyczyny powstania zdarzenia.

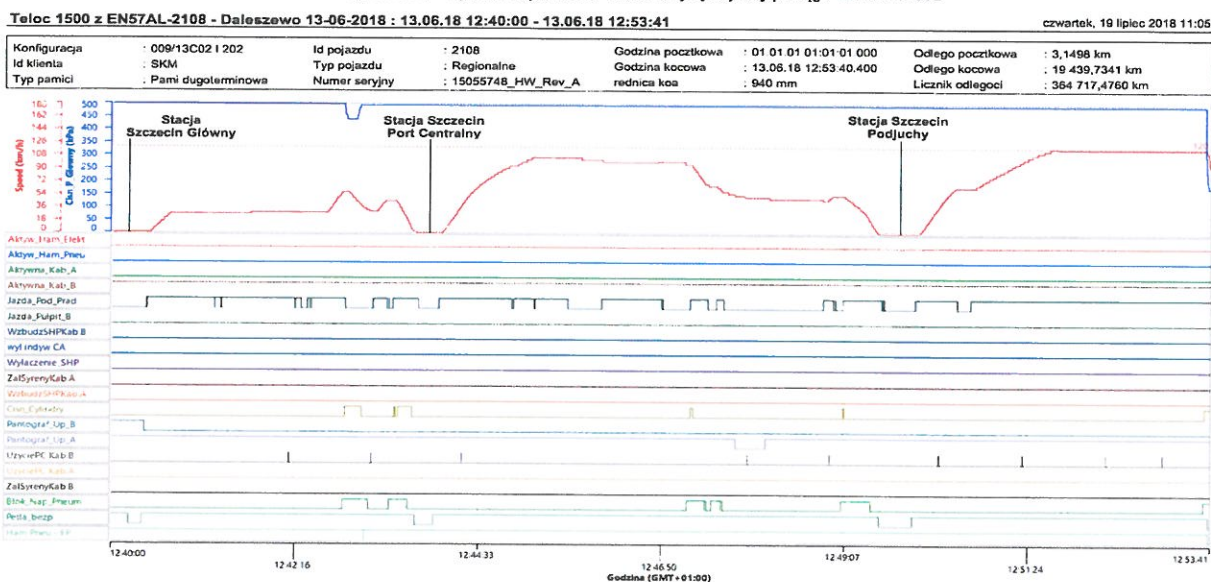
Rysunek 6 - Wydruk z rejestratora - charakterystyka jazdy pociągu nr MOJ 87502

O godzinie 12.40 zgodnie z rozkładem jazdy zarejestrowano ruszenie pociągu ze stacji Szczecin Główny i wzrost prędkości do 28km/h na odcinku 3 km i następnie na drodze 150m wzrost prędkości do 57km/h i spadek prędkości do 29km/h – wykonanie kontrolnego hamowania. Ponownie wzrost prędkości do 44km/h i spadek prędkości do 0km/h – zatrzymanie w stacji Szczecin Port Centralny. O godzinie 12.43 wyjazd pociągu ze stacji Szczecin Port Centralny i wzrost prędkości do 105.4km/h. Po przebyciu drogi 3,4 km spadek prędkości do 53km/h na odcinku 1,7km. Spadek prędkości do 0km/h i o godzinie 12.49, zatrzymanie pociągu w stacji Szczecin Podjuchy. O godzinie 12.50, wyjazd ze stacji Szczecin Podjuchy i po osiągnięciu prędkości 118,26km/h na odcinku 2,3 km, kontynuowanie jazdy z tą prędkością na drodze 3,850 km. Następnie o **godzinie 12.53.36**; następuje wdrożenie hamowania nagłego. Potwierdzeniem tego jest pojawienie się na wykresie sygnału wzrostu ciśnienia w cylindrach hamulcowych, co doprowadziło do zaciśnięcia klocków hamulcowych i o **godzinie 12.53.37** spadek ciśnienia w przewodzie głównym do wartości 3,4bar.
