## PILNE zawiadomienie dotyczące bezpieczeństwa

Zaciski przyłączeniowe w głównej skrzynce rozdzielczej (g-MDU) systemów MR mogą osiągnąć wysoką temperaturę

25 października 2024 r.

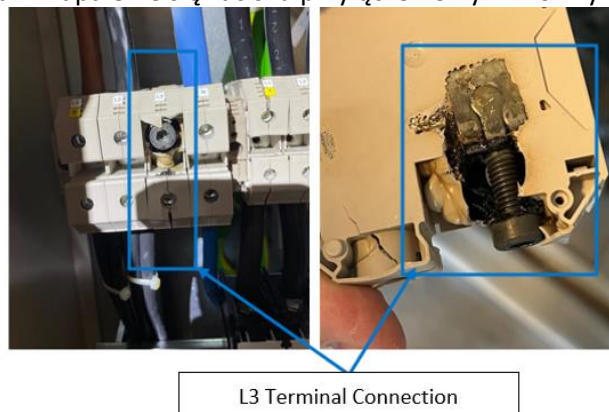
Firma Philips wykryła problem polegający na możliwości poluzowania się zacisku przyłączeniowego L3 w skrzynce g-MDU (globalna skrzynka rozdzielcza) prowadzącego do jego zapalenia się (patrz ilustracja 1), co może spowodować aktywację alarmu czujników dymu / alarmu przeciwpożarowego w pomieszczeniu technicznym szpitala. Globalna skrzynka rozdzielcza znajdująca się w pomieszczeniu technicznym to samodzielny punkt wejścia dla szpitalnej sieci zasilania, z którego prąd elektryczny przesyłany jest do różnych szafek oraz komponentów skanera MR.

Ilustracja 1. Zapalenie się zacisku przyłączeniowym w skrzynce g-MDU

Firma Philips otrzymała pięć (5) zgłoszeń dotyczących spalonych zacisków przyłączeniowych w g-MDU oraz zapachu dymu/spaleniowy w pomieszczeniu technicznym w związku z tym problemem. Nie informowano w nim o obrażeniach ani poważnych obrażeniach ciała.

Firma Philips skontaktuje się z Państwem, aby zaplanować w Państwa placówce wizytę inżyniera serwisu w celu sprawdzenia połączeń w skrzynce gMDU w pomieszczeniu technicznym oraz odpowiedniego zaciśnięcia połączenia, jeśli będzie to konieczne. (Akcja naprawcza FCO78100582). Firma Philips zamierza rozpocząć akcję naprawczą przed zakończeniem czwartego kwartału 2024 r.
