Ekspertyza techniczna

Obiekt : Budynek administracyjny Powiatowej Stacji Sanitarno-
-Epidemiologicznej w Środzie Śląskiej

Adres : 55-300 Środa Śląska ul. Ogrody Zamkowe 5

Marzec 2016

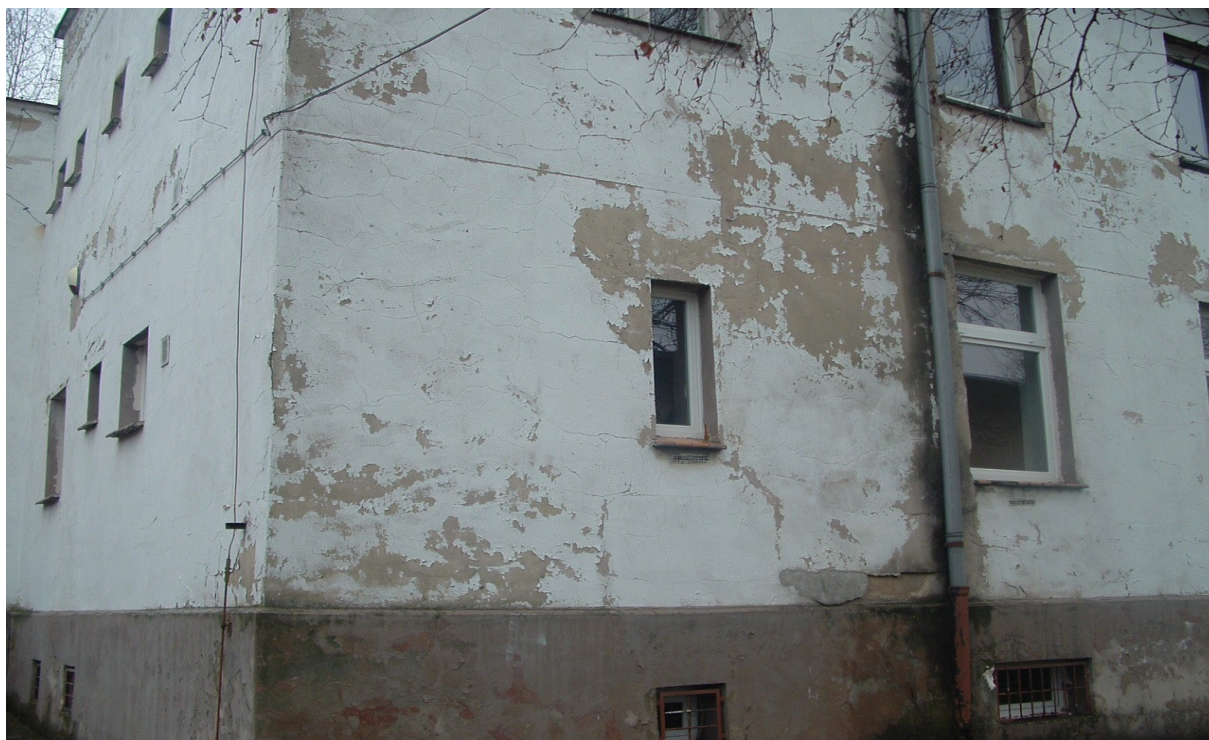
Obróbki blacharskie ogniomurów w stanie dobrym, obróbki blacharskie kominów oraz rynien i rur spustowych w stanie złym, występuje korozja na powierzchni blach oraz nieszczelności połączeń . Rury spustowe w stanie złym, odprowadzana woda opadowa rurami spustowymi wydostaje się na zewnątrz powodując zacieki na ścianach zewnętrznych.

Fot. Nr1 Widoczne uszkodzenia elewacji i rur spustowych.

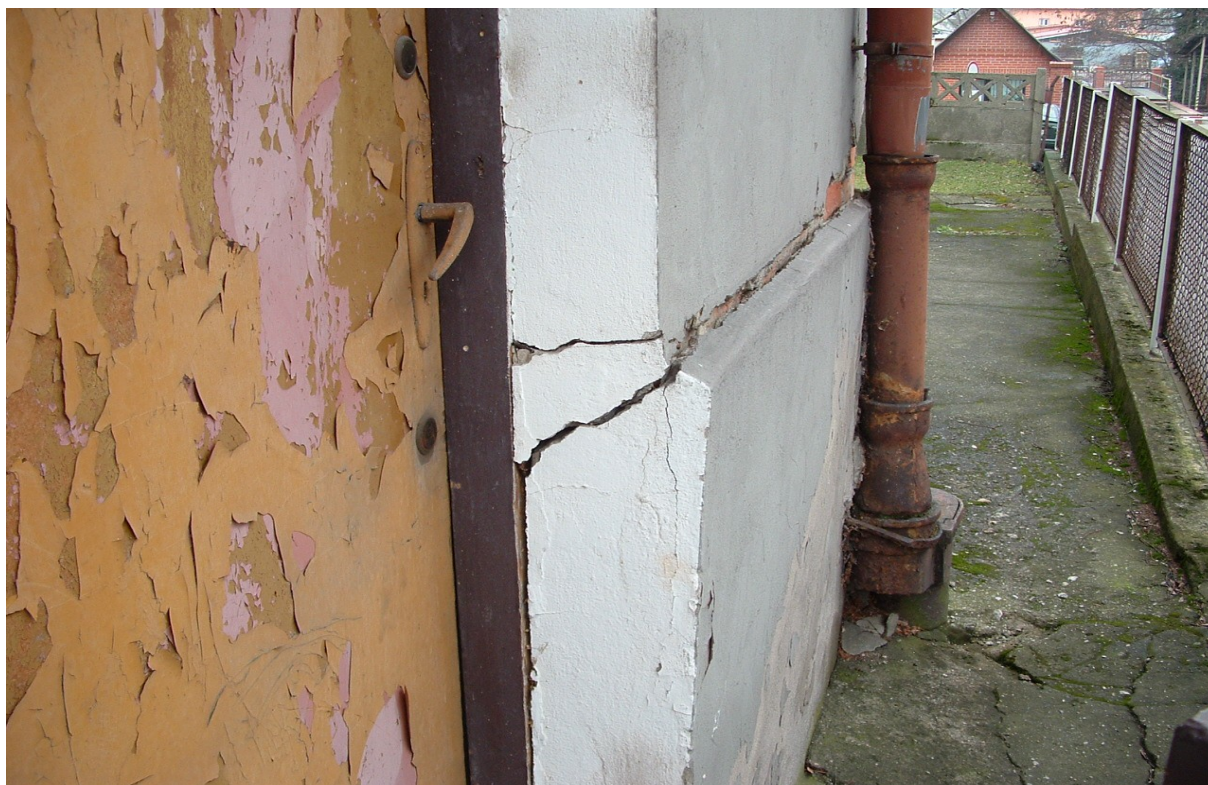
bocznych występuje podłużne rozwarstwienie wskazujące na utratę stateczności podłużnej ściany nośnej (fot. Nr 2)

Fot. Nr 2 Widoczne poziome rozwarstwienie ściany spowodowane przemrożeniem

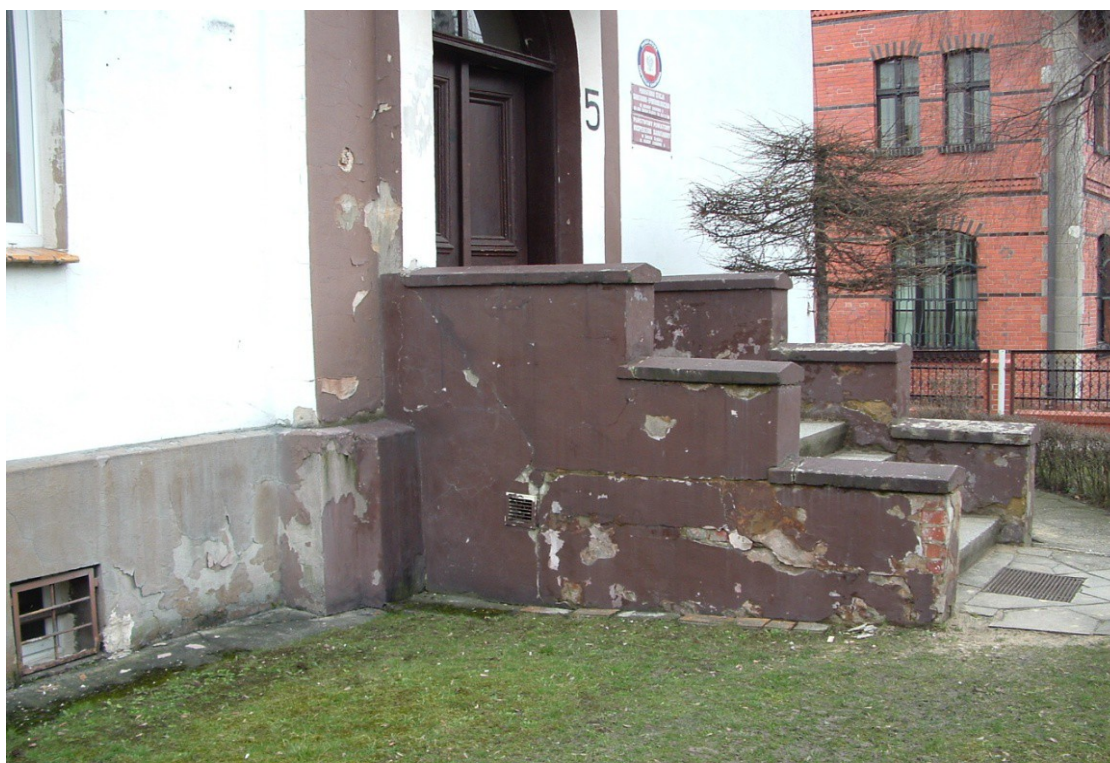
- przegrody budowlane nie spełniają warunku ochrony cieplnej,
- brak dostępności dla osób niepełnosprawnych. Poziom posadzki na parterze znajduje się na wysokości ok. 0,90m powyżej terenu, wejście na posesję znajduje się powyżej 0,4m od chodnika
- drzwi do pomieszczeń nie spełniają normatywnej szerokości.

Fot. Nr 3 Stan techniczny wejścia do budynku z widocznymi barierami architektonicznymi.

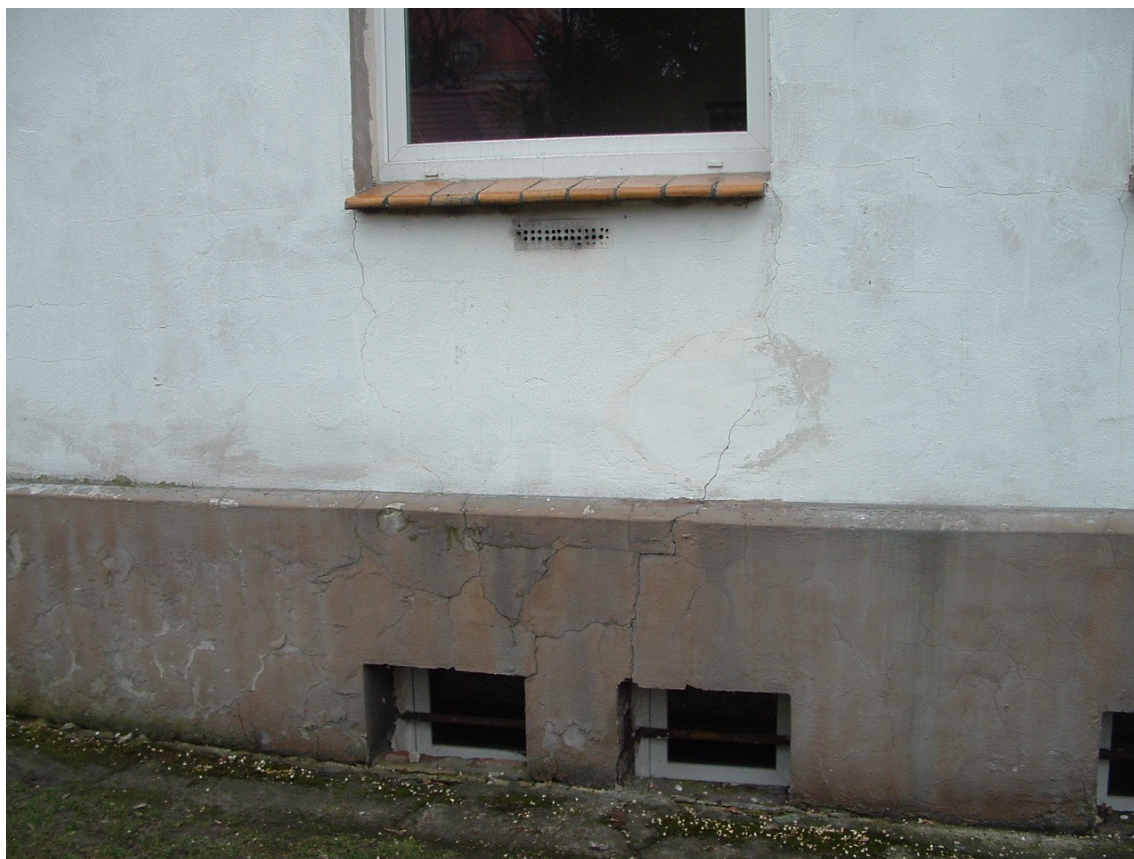
Na podstawie przeprowadzonych oględzin stwierdzono ukośne pęknięcia ścian zewnętrznych występujące w narożach okiennych . W ścianach konstrukcyjnych piwnicy występują uszkodzenia chemiczne ujawniające się wilgocią higroskopijną i krystalizacją soli co powoduje powstawanie naprężeń w porach zaprawy murarskiej tynku.

Fot. Nr4 Widoczne pęknięcia ukośne ścian zewnętrznych

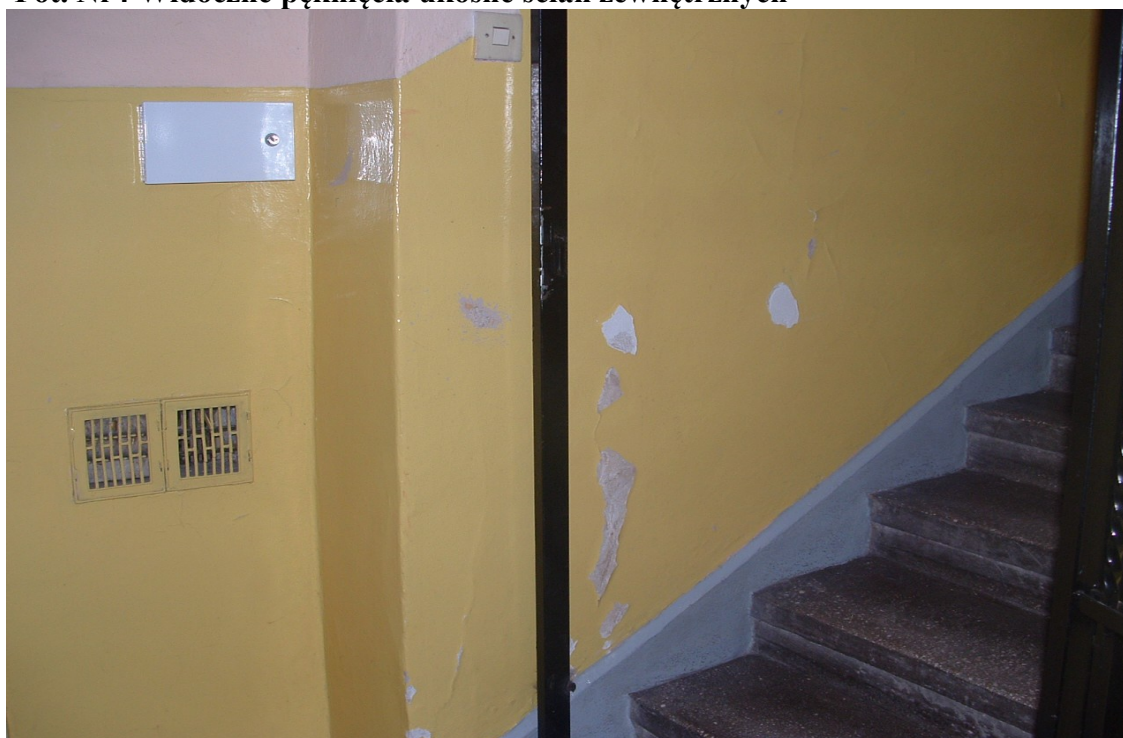
- Tynki wewnętrzne spękane , występują przebarwienia , odspojenia , złuszczenia pajęczynowate pęknięcia.

Fot. Nr 5 widoczne uszkodzenia tynków wewnętrznych

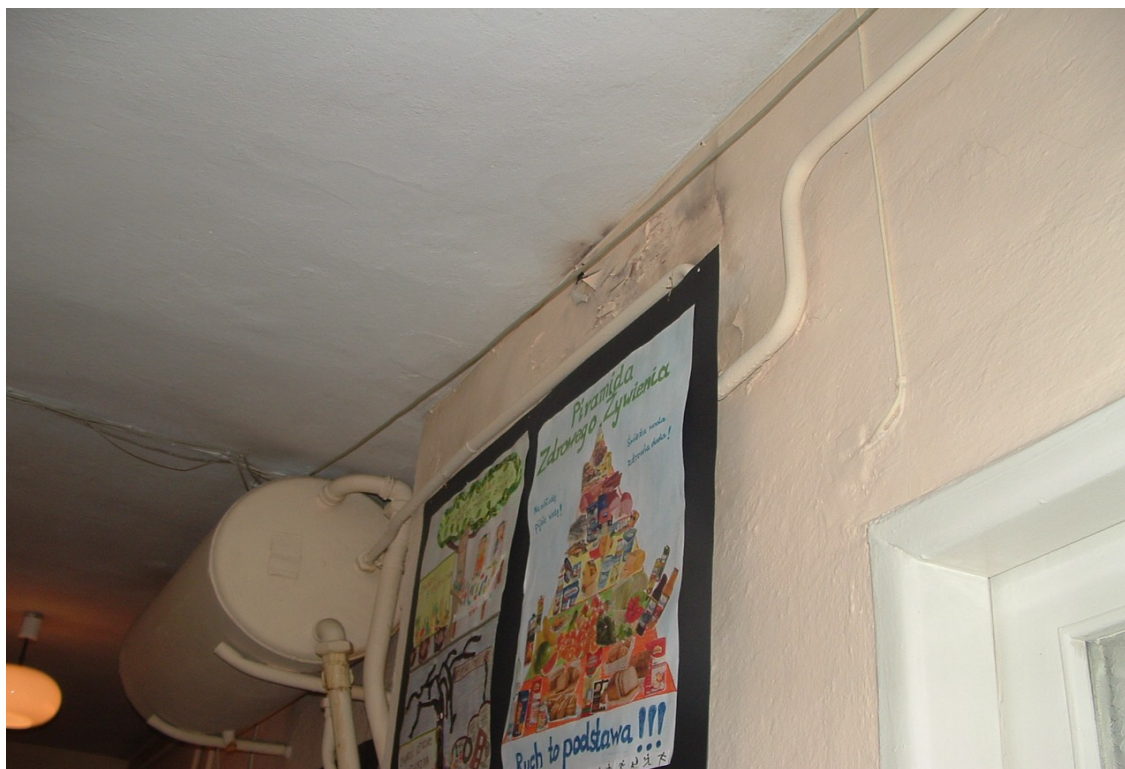
Fot. Nr 6 widoczne uszkodzenia tynków wewnętrznych

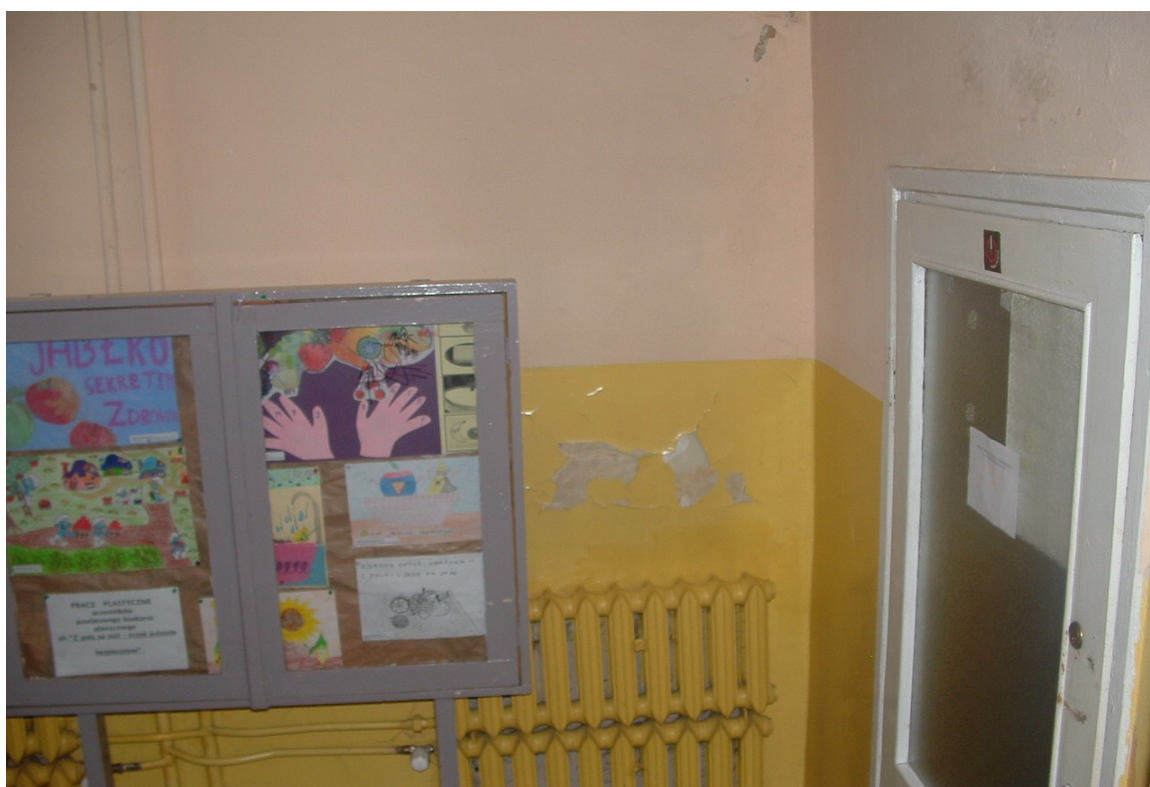
Fot. Nr 7 widoczne uszkodzenia tynków wewnętrznych

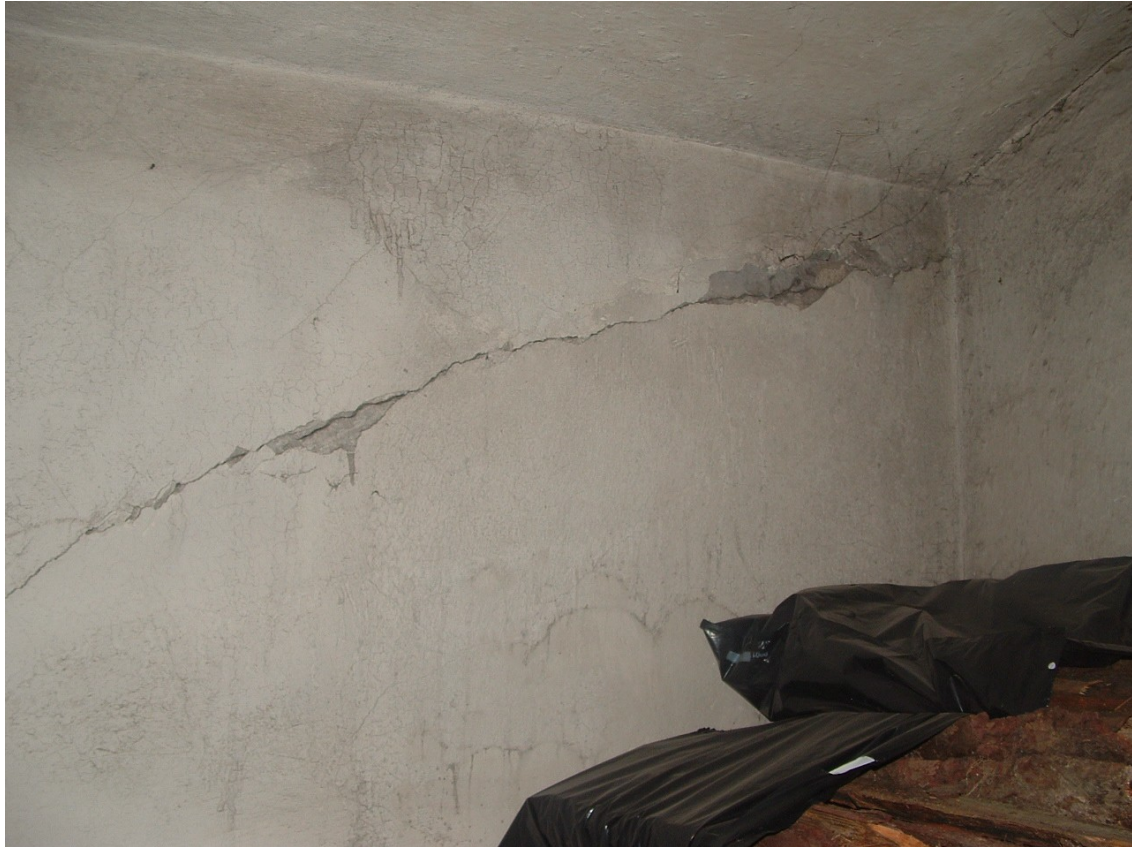
Fundamenty wykonane z cegły pełnej ceramicznej murowane na zaprawie wapiennej . Brak izolacji poziomej i pionowej w poziomie piwnic. Mury konstrukcyjne w strefie piwnic ze śladami zawilgocenia i zasolenia . Występują wielokierunkowe pęknięcia ścian zewnętrznych oraz zarysowania ścian wewnętrznych konstrukcyjnych w miejscu oparcia stalowych belek stropowych (fot. Nr 8). W ścianie północnej na wysokości ok. 1,1m od terenu przy drzwiach

Fot. Nr 8 Widoczne pęknięcia ścian nośnych wewnętrznych

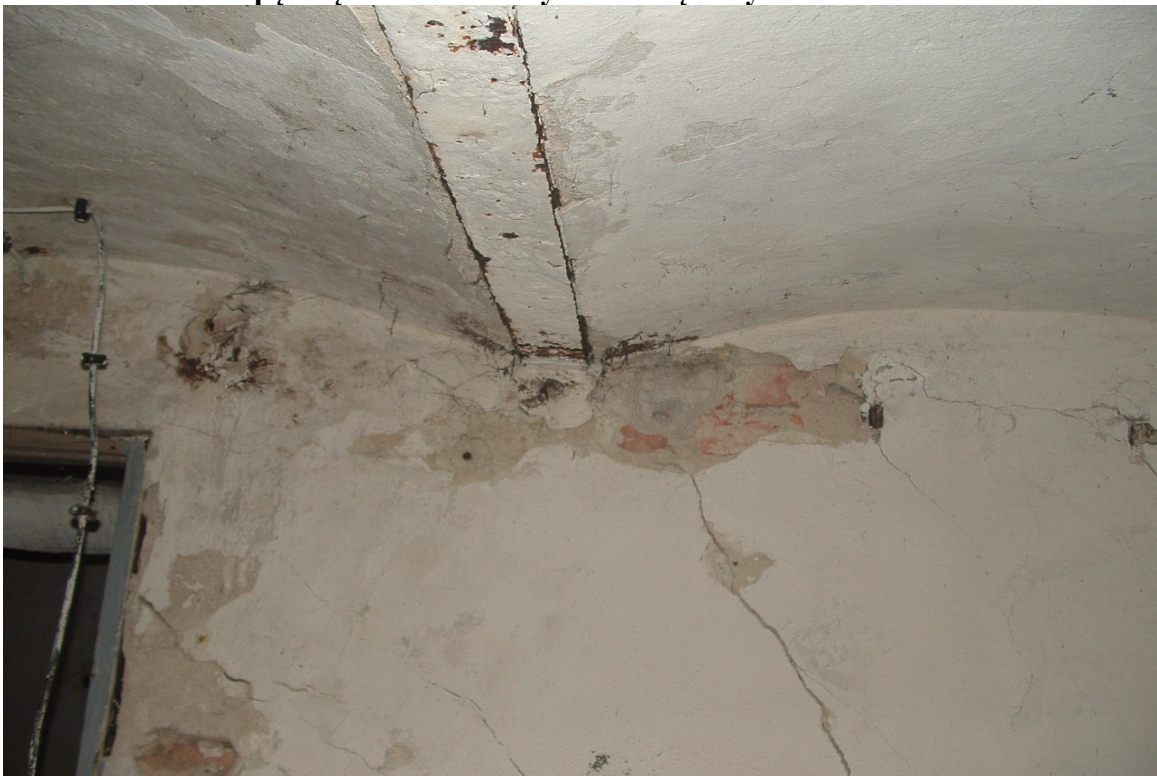
Występująca wilgoć oraz zasolenie spowodowało pęknięcia ścian w miejscu oparcia belek stalowych stropu Kleina w poziomie parteru (fot. Nr9)

Fot. Nr 9 Widoczna korozja belek stropowych i pęknięcia ścian w miejscu podparcia

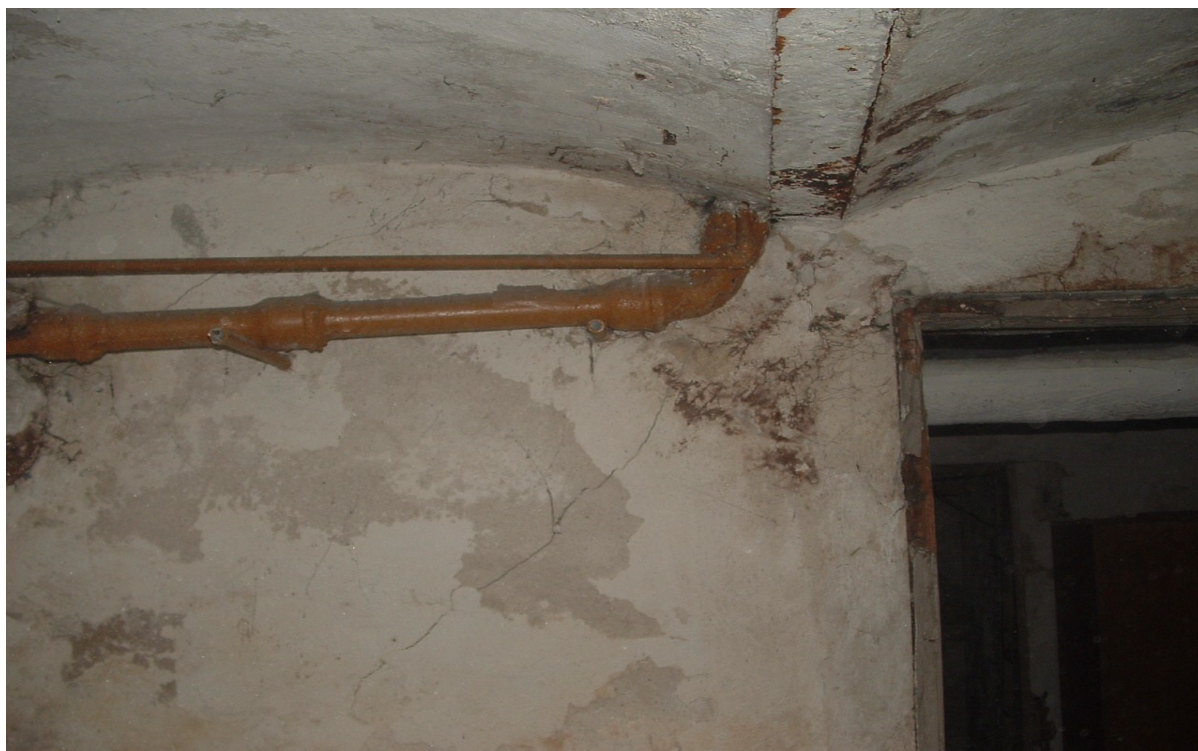
Fot. Nr 10 Widoczna korozja belek stropowych i pęknięcia ścian w miejscu podparcia

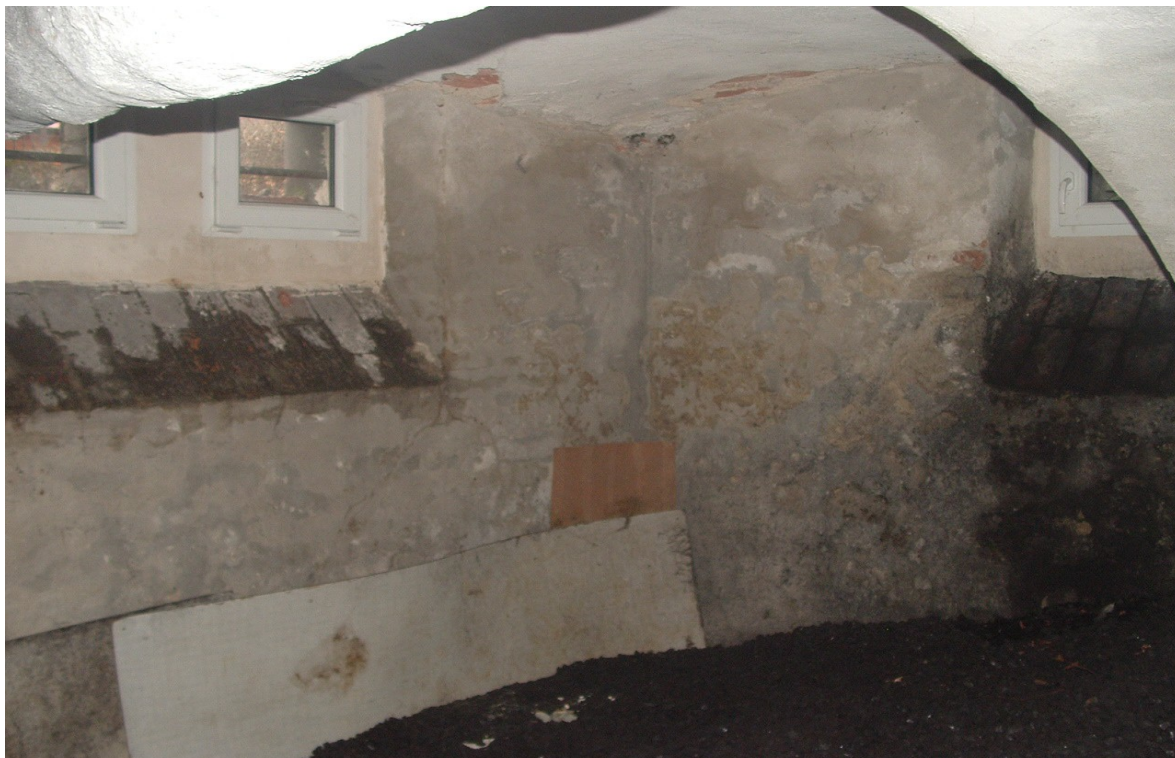
Fot. Nr 12Widoczne wykwity solne i zawilgocenie na ścianach piwnic

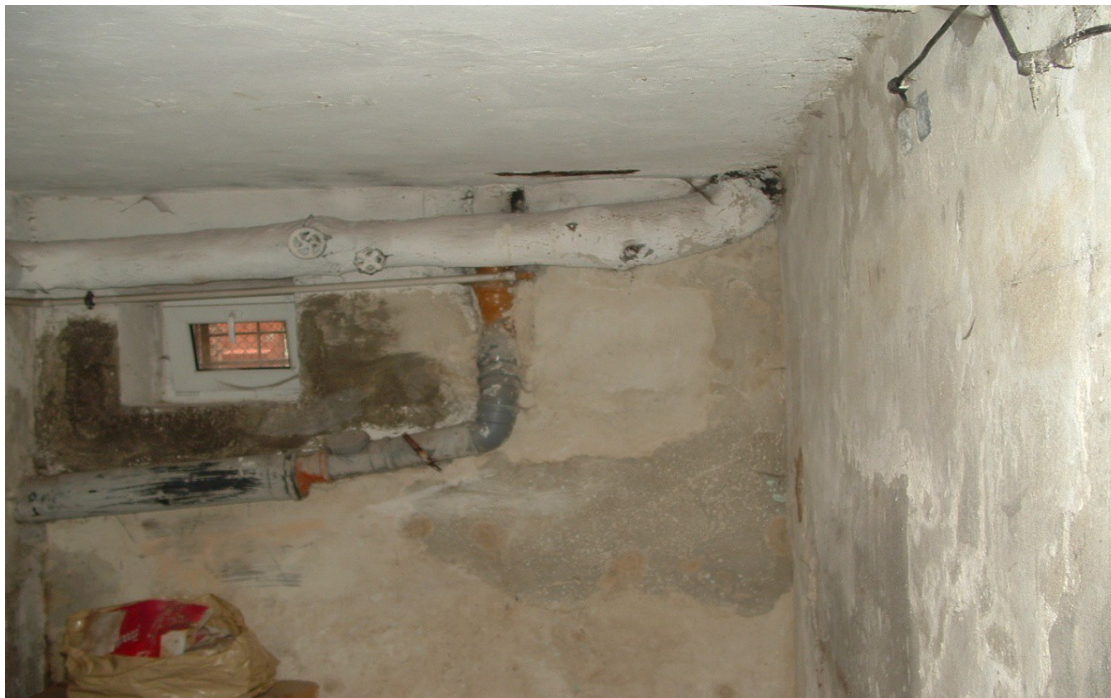
Fot. Nr 13 widoczne uszkodzenia instalacji sanitarnej

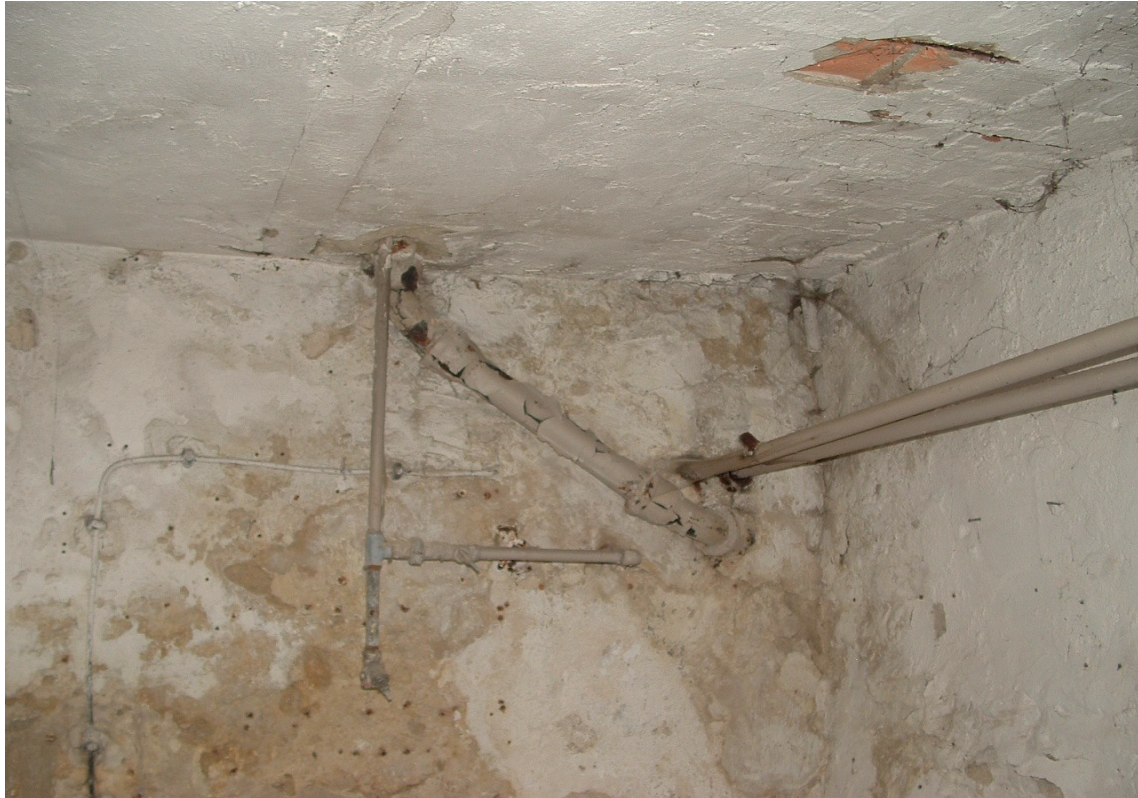
Fot. Nr 14 widoczne uszkodzenia instalacji sanitarnej

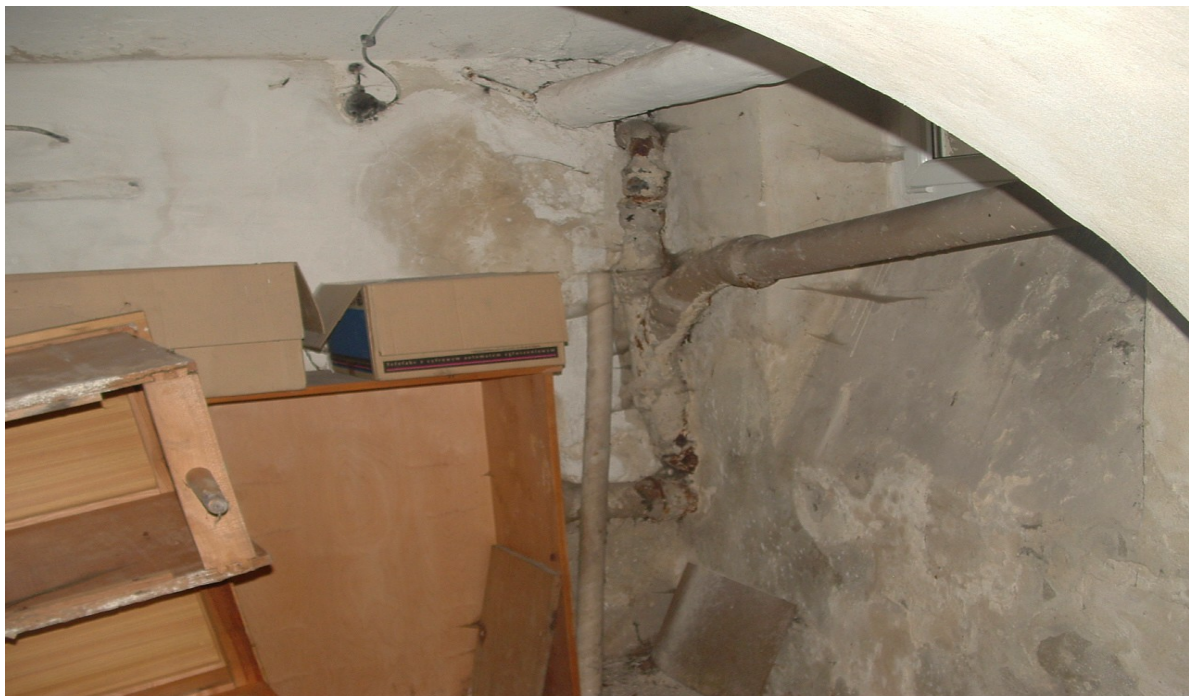
Instalacja kanalizacyjna z rur żeliwnych i p.v.c. z odprowadzeniem ścieków do kolektora sanitarnego. Instalacja mocno skorodowana, występują przecieki na połączeniach rur.

Fot. Nr 15 widoczna korozja i nieszczelności instalacji sanitarnej

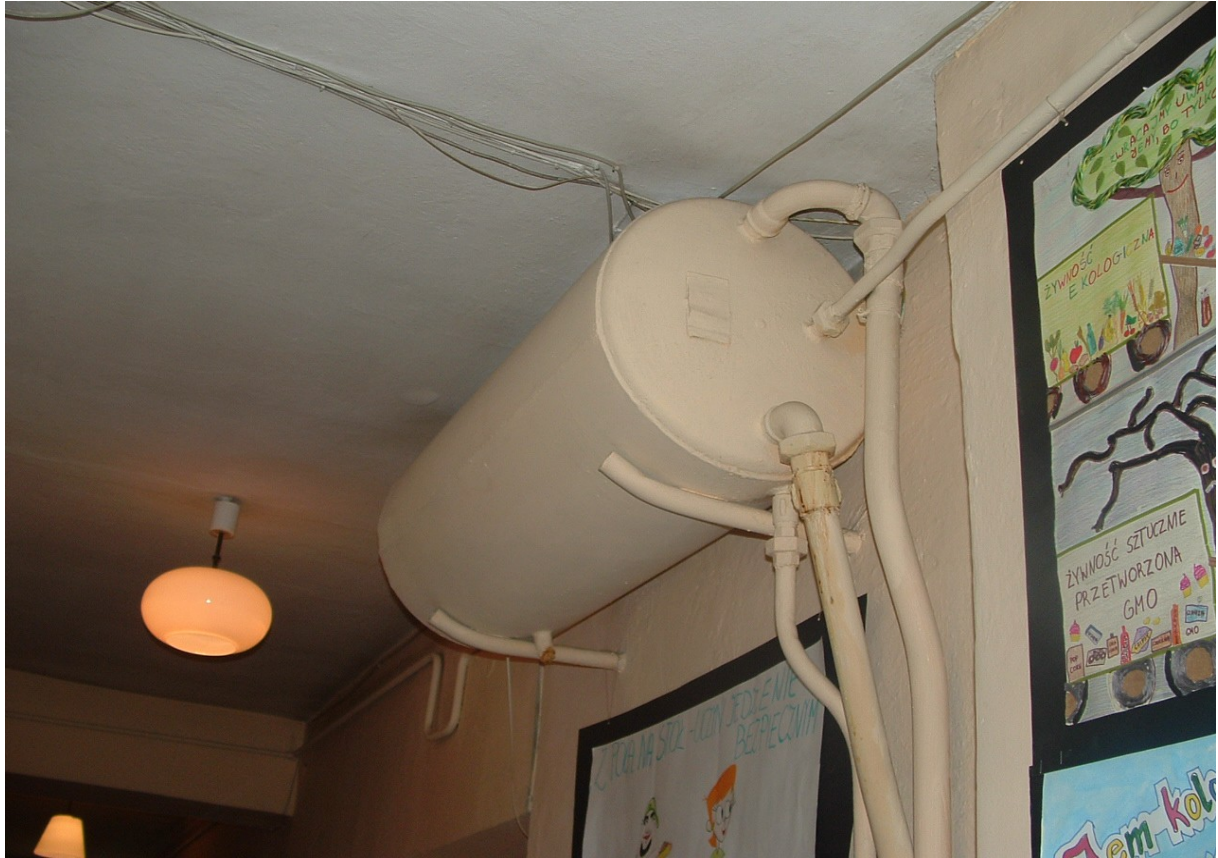
Fot. Nr 16 widoczne przecieki instalacji c.o.

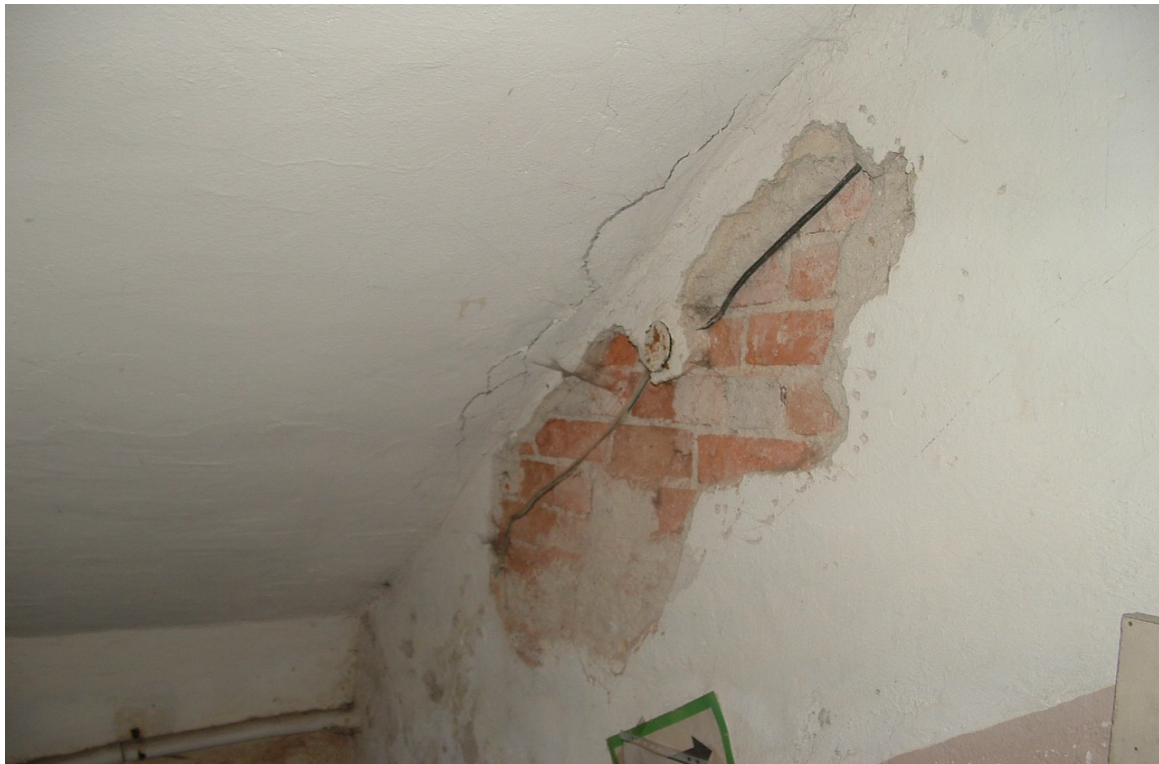
Instalacja elektryczna podtynkowa wykonana z przewodów miedzianych i aluminiowych, niedostosowana do nowych potrzeb obsługi nowych urządzeń . Występują częste przeciążenia instalacji. Stwierdzono wyeksploatowane gniazdka wtykowe i wyłączniki oświetlenia.

Fot. Nr 17 widoczne uszkodzenia instalacji elektrycznej

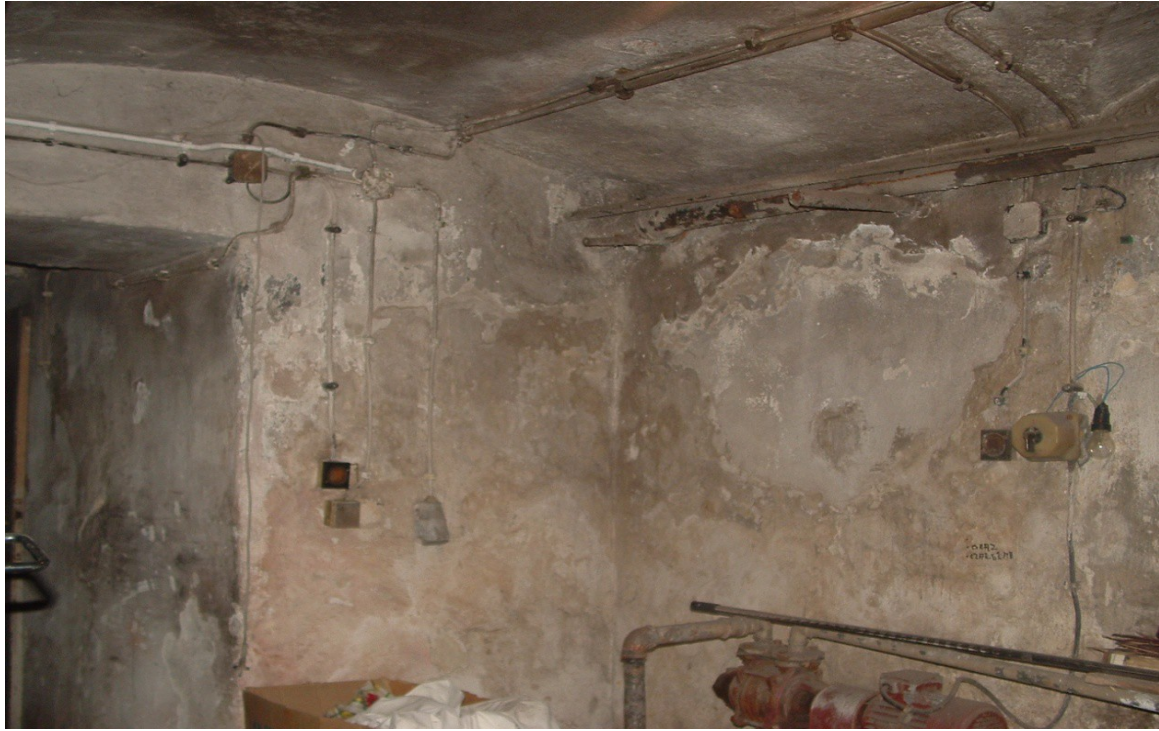
Fot. Nr 18 stan instalacji elektrycznej kotłowni
