**PAŃSTWOWA KOMISJA BADANIA WYPADKÓW KOLEJOWYCH**  
**Ministerstwo Infrastruktury**

**RAPORT Nr PKBWK/01/2019**

**z badania poważnego wypadku kategorii A21  
zaistniałego w dniu 13 czerwca 2018 r. o godzinie 12:54  
na przejeździe kolejowo-drogowym kategorii „D”,  
szlak Szczecin Podjuchy – Daleszewo Gryfińskie, tor nr 2,  
w km 342,231; linii kolejowej nr 273 Wrocław Gł. – Szczecin Gł.**

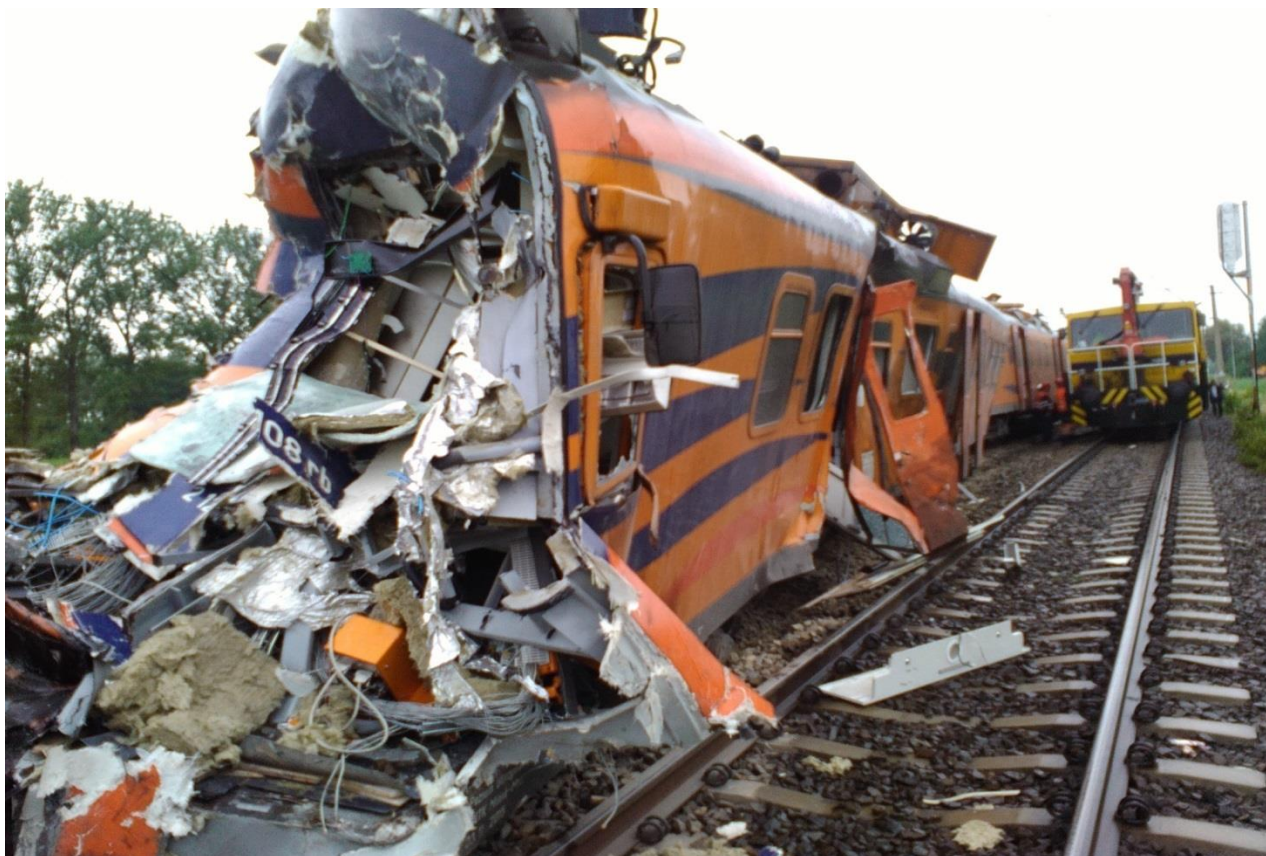
Rysunek 2 - Uszkodzony skład EN 57 AL - 2108”B” po zdarzeniu

Kabina maszynisty została całkowicie zmiądzona wraz z wyposażeniem, konstrukcja nadwozia poważnie uszkodzona, zdeformowane poszycie boczne nadwozia, powyrywane drzwi odskokowo- przesuwne, deformacja i wybrzuszenie ostoi pojazdu, ubytki materiału i czołownica zniszczona, poszycie dachu zdeformowane i połamane, urządzenia zabudowane na dachu (urządzenia klimatyzacji,) całkowicie zniszczone, wnętrze członu całkowicie zniszczone, obniżenie podłogi w rejonie ściany czołowej między członami Rb i S. wózki wagonowe uszkodzone. Okna zdeformowane i powybijane. Szklane drzwi pomiędzy przedziałami zbite.

Poszycie boczne nadwozia uszkodzone, wszystkie urządzenia zabudowane na podwoziu uszkodzone wózki napędowe noszą ślady uszkodzeń w wyniku wykolejenia, urządzenia zabudowane na dachu pojazdu (urządzenia klimatyzacji odbieraki prądu) zniszczone, drzwi boczne odskokowo-przesuwne uszkodzone i zablokowane, zderzaki pomiędzy członami uszkodzone – zgniecione, zdeformowane poszycie dachu i rozerwane z licznymi ubytkami. Drzwi wewnętrzne szklane pomiędzy przedziałami popękane, elementy wyposażenia wnętrza posiadają ślady przemieszczenia i uszkodzenia elementów mocujących.

Poszycie boczne nadwozia uszkodzone, urządzenia zabudowane na podwoziu uszkodzone, urządzenia zabudowane na dachu pojazdu zniszczone, drzwi boczne odskokowo-przesuwne uszkodzone i zablokowane, zderzaki pomiędzy członami uszkodzone – zgniecione, zdeformowane poszycie dachu i rozerwane z licznymi ubytkami. Drzwi wewnętrzne szklane pomiędzy przedziałami popękane, elementy wyposażenia wnętrza posiadają ślady przemieszczenia i uszkodzenia elementów mocujących.

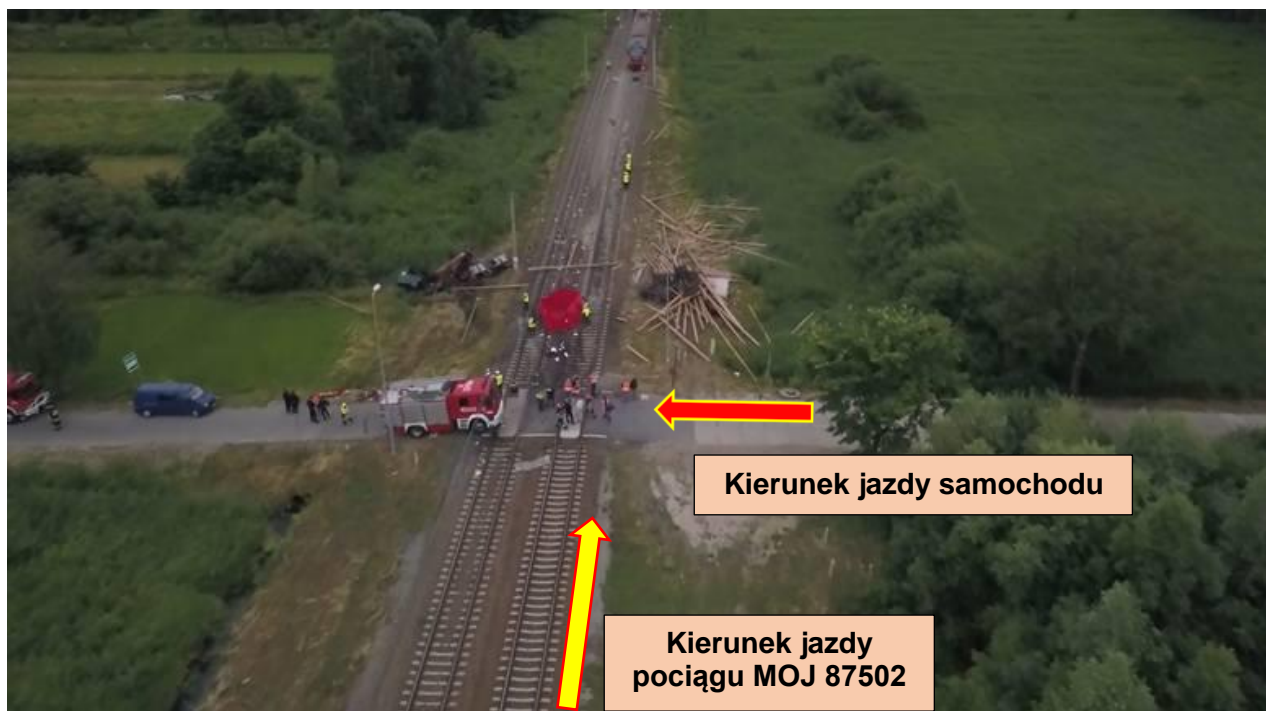
Rysunek 3 - Widok ogólny miejsca zdarzenia (źródło: Głos Szczeciński)

Zerwana sieć trakcyjna - 300 metrów, dwa słupy trakcyjne złamane przy torze nr 2, uszkodzona nawierzchnia torowa toru nr 2 na długości około 140 metrów oraz szafa aparatu - zasilająca.

Straty w postaci zniszczonego toru nr 2 na długości 140 metrów, podkłady i szyny do wymiany, uszkodzona sieć trakcyjna na długości ok 300m, złamane dwa słupy trakcyjne, szafa zasilania energetycznego zabudowana na poboczu toru nr 2 uszkodzona.

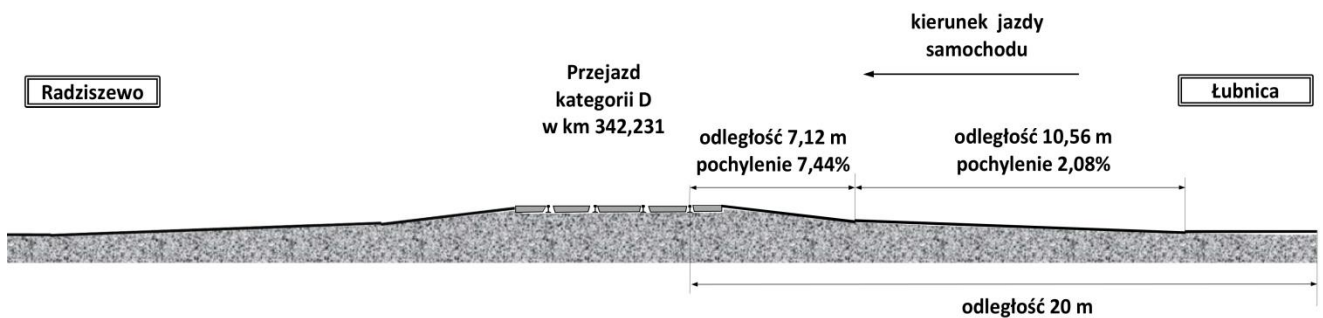
Rysunek 4 - Profil przejazdu

Wielkość rzeczywistych pochyłeń spowodowała, że nie została zachowana zgodna z przepisami wielkość maksymalnego pochylenia podłużnego na dojazdach do przejazdu. Zgodnie z § 25 ust.1 pkt 8 w/w rozporządzenia pochylenie podłużne jezdni na dojeździe do przejazdu kolejowo-drogowego nie przekroczyło 7,5% jednak załomy zgodnie z w/w przepisem mogą być na pochyleniach jednakowego znaku o różnicy nie przekraczającej 5%.

Nieprawidłowość ta nie miała wpływu na przyczyny powstania zdarzenia.

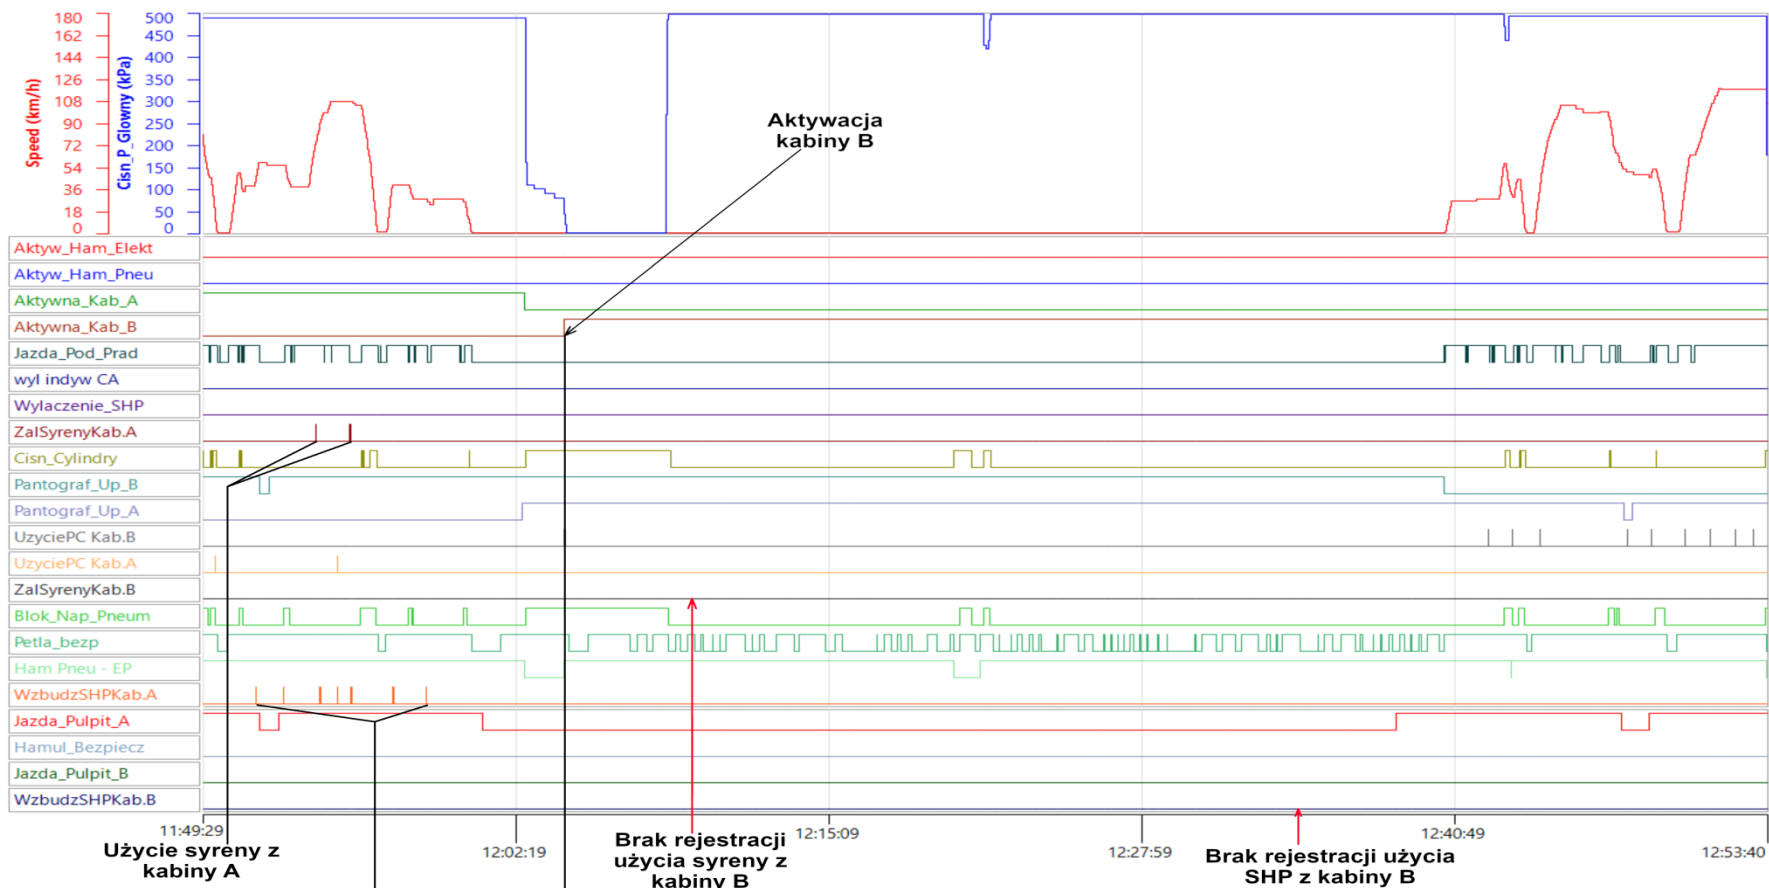
O godzinie 12.40 zgodnie z rozkładem jazdy zarejestrowano ruszenie pociągu ze stacji Szczecin Główny i wzrost prędkości do 28km/h na odcinku 3 km i następnie na drodze 150m wzrost prędkości do 57km/h i spadek prędkości do 29km/h – wykonanie kontrolnego hamowania. Ponownie wzrost prędkości do 44km/h i spadek prędkości do 0km/h – zatrzymanie w stacji Szczecin Port Centralny. O godzinie 12.43 wyjazd pociągu ze stacji Szczecin Port Centralny i wzrost prędkości do 105.4km/h. Po przebyciu drogi 3,4 km spadek prędkości do 53km/h na odcinku 1,7km. Spadek prędkości do 0km/h i o godzinie 12.49, zatrzymanie pociągu w stacji Szczecin Podjuchy. O godzinie 12.50, wyjazd ze stacji Szczecin Podjuchy i po osiągnięciu prędkości 118,26km/h na odcinku 2,3 km, kontynuowanie jazdy z tą prędkością na drodze 3,850 km. Następnie **o godzinie 12.53.36**; następuje wdrożenie hamowania nagłego. Potwierdzeniem tego jest pojawienie się na wykresie sygnału wzrostu ciśnienia w cylindrach hamulcowych, co doprowadziło do zaciśnięcia klocków hamulcowych i **o godzinie 12.53.37** spadek ciśnienia w przewodzie głównym do wartości 3,4bar.
