PAŃSTWOWA KOMISJA BADANIA WYPADKÓW KOLEJOWYCH
Ministerstwo Spraw Wewnętrznych i Administracji

RAPORT Nr PKBWK/5/2020

**z badania incydentu kolejowego kategorii C 41
zaistniałego w dniu 30 lipca 2019 r. o godzinie 16:53
na stacji Złocieniec, tor nr 2,
w km 114,131, linia kolejowa nr 210 Chojnice – Runowo Pomorskie**

obszar zarządcy infrastruktury PKP Polskie Linie Kolejowe S.A.
Zakład Linii Kolejowych w Szczecinie

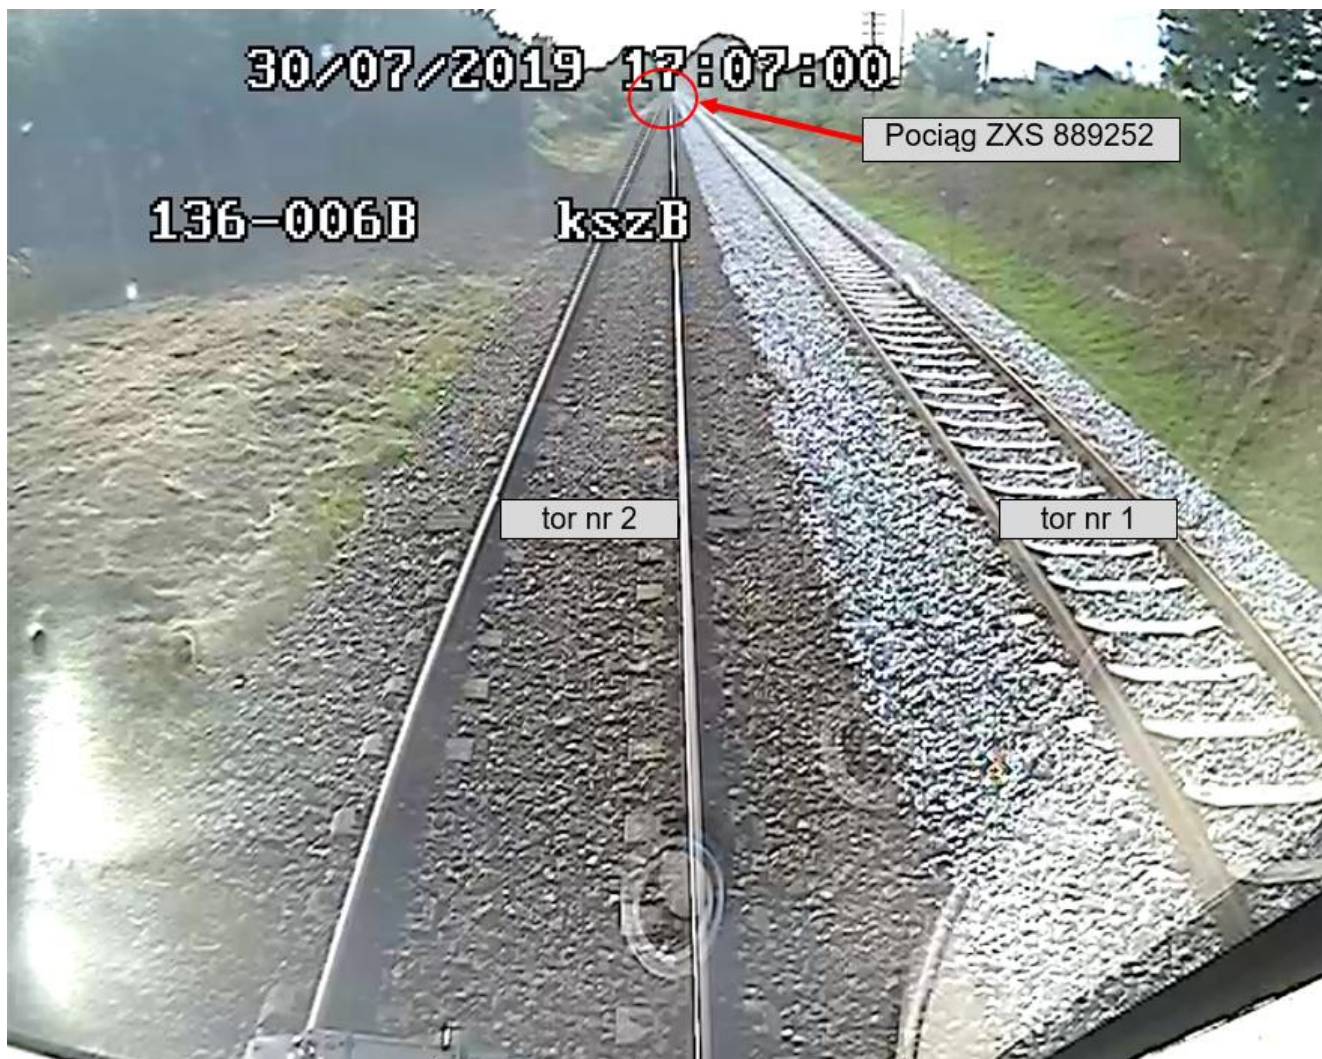
Zdjęcie 1 – Miejsce zatrzymania się pociągu APM 88247 po użyciu „Radiostopu” (zdjęcie z kamery pociągu stojącego na torze nr 2).

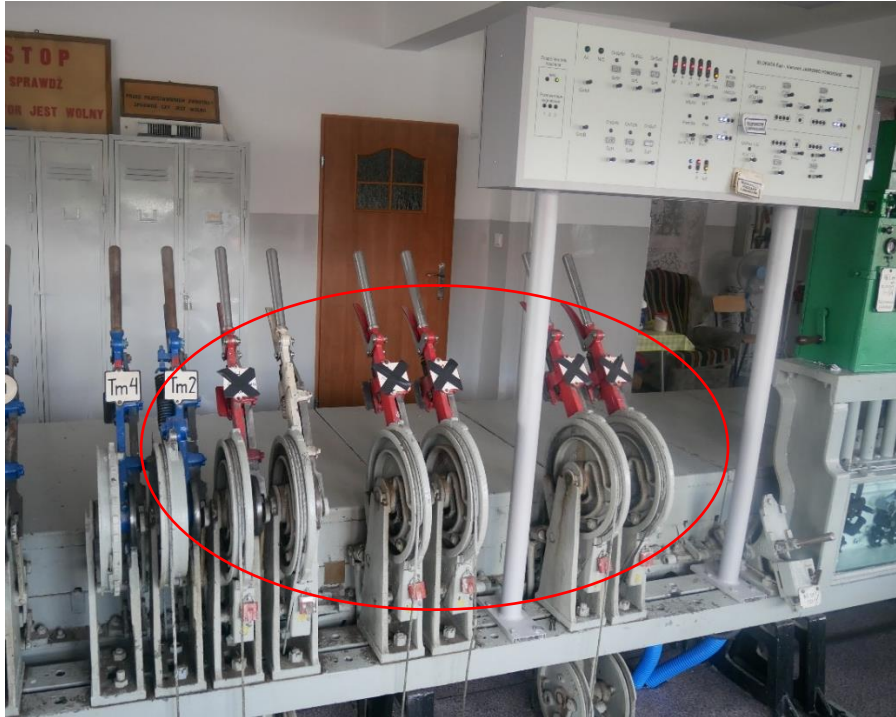
Komisja odbioru zgodnie z protokołem uznała zakres robót za zakończony, odebrany i całkowicie przygotowany do eksploatacji wstępnej z usterkami na nastawni „Ja” stacji Jankowo Pomorskie (w protokole wykazano m.in. następujące usterki: niewłaściwe działanie obwodu SzL i SzA, brak instrukcji obsługi pulpitu nastawczego, blokady liniowej, niezdemontowane dźwignie sygnałowe) i nastawni Z11 stacji Złocieniec (w protokole wykazano m.in. następujące usterki: plan schematyczny i tablice zależności częściowo niezgodne z odbieraną fazą robót, brak instrukcji obsługi pulpitu nastawczego („skrzynki”), blokady liniowej, niezdemontowane dźwignie sygnałowe).

Zdjęcie 2- Niezdemontowane dźwignie sygnałowe stacja Złocieniec

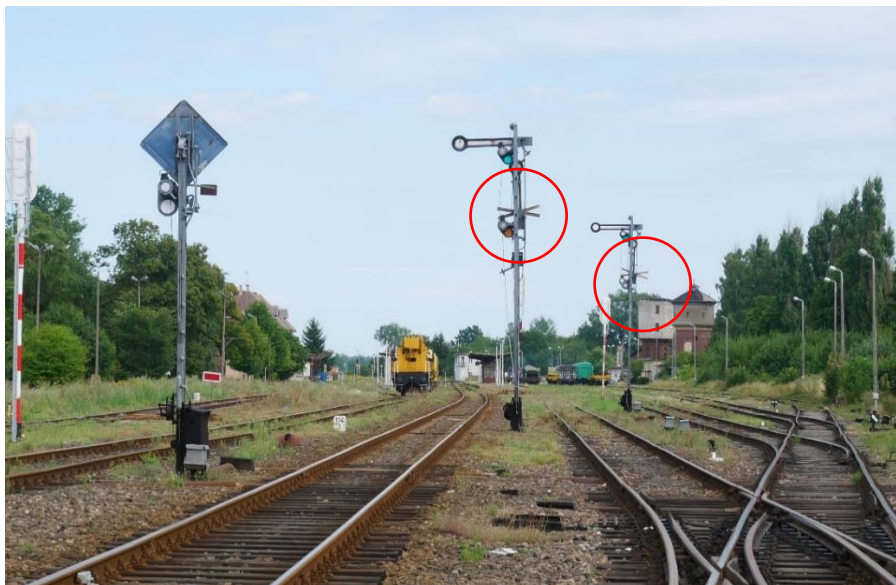
Zdjęcie 3 - Niewłaściwe umieszczenie i wykonanie wskaźników W31 stacja Złocieniec

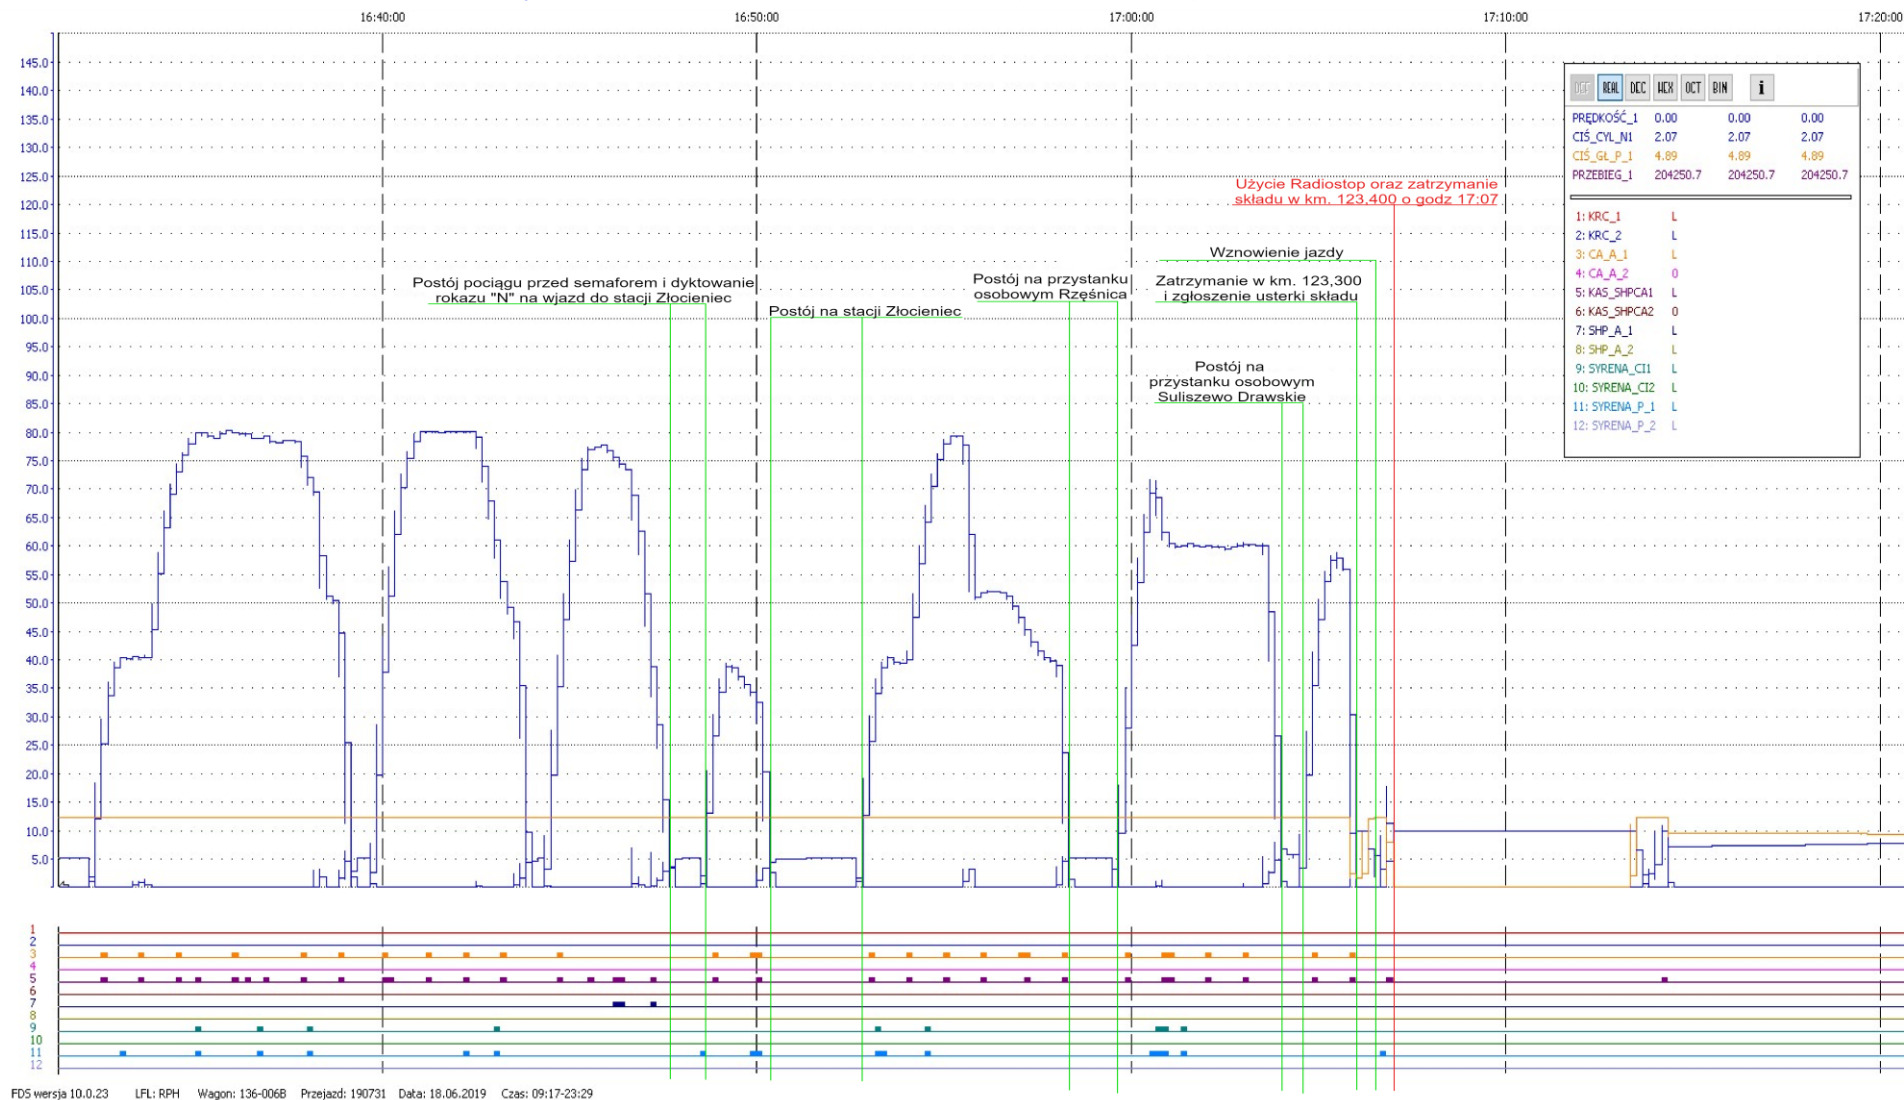
Rysunek 4 – Wykres z rejestratora Autobusu Szynowego SA136-006 - charakterystyka jazdy pociągu APM 8247 w funkcji drogi

- godz. 16:52:52 odjazd pociągu ze stacji Złocieniec, jazda z prędkością do 40 km/h - na drodze około 720 metrów do godz. 16:54:14, następnie wzrost prędkości jazdy do około 80 km/h,

- godz. 17:05:56 po przebyciu drogi około 990 metrów od przystanku osobowego Suliszewo Drawskie przy prędkości jazdy około 55 km/h spadek ciśnienia powietrza w przewodzie głównym oraz wzrost ciśnienia powietrza w cylindrach hamulcowych,

- godz. 17:07:01 przy prędkości 18 km/h nagły spadek ciśnienia powietrza w przewodzie głównym oraz wzrost ciśnienia powietrza w cylindrach hamulcowych po użyciu sygnału ALARM przez maszynistę,
 - godz. 17:07:04 po przebyciu drogi około 40 metrów zatrzymanie pociągu na szlaku (zablokowanie przejazdu kolejowo - drogowego kat. C w km 123,342),
 - godz. 17:13:52 odjazd z miejsca zatrzymania, po postoju trwającym 6 min. 48 sekund (dla udroźnienia przejazdu nadjeżdżających samochodów), przebycie drogi 46,4 m z prędkością około 10 km/h,
 - godz. 17:14:26 zatrzymanie pociągu (w km 123,400).
- Postój pociągu trwał do czasu przybycia członków komisji kolejowej. Rozkładowa prędkość jazdy na odcinku powstałego zdarzenia wynosi 80 km/h.

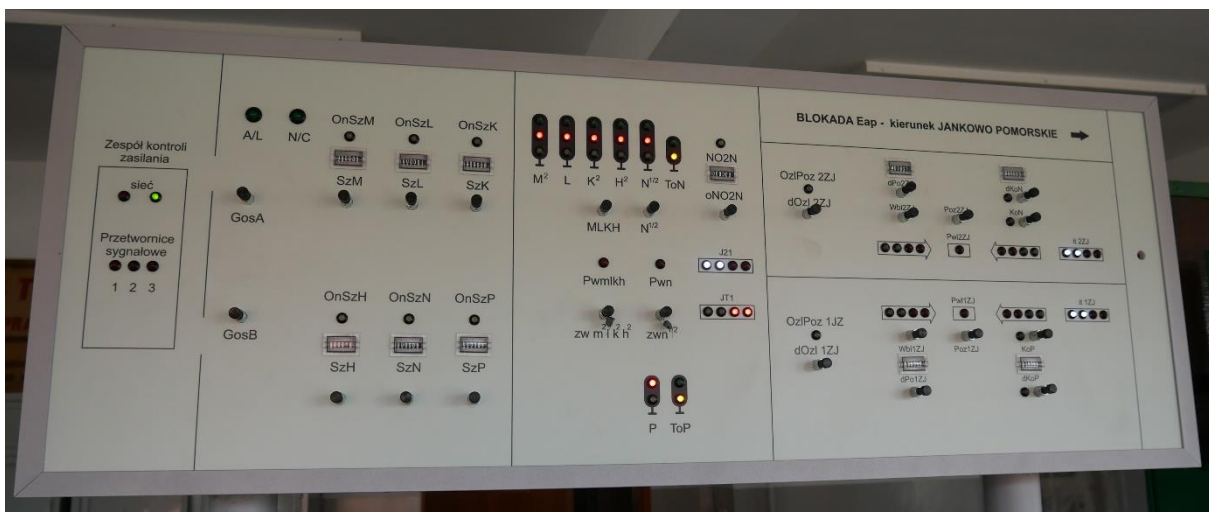
W ocenie Zespołu badawczego warunki pracy i warunki ergonomiczne stanowiska pracy dyżurnych ruchu i nastawniczego mogły mieć wpływ na powstanie incydentu. Brak planów świetlnych na nastawniach ze schematami układu torowego utrudniło weryfikację pracy nastawniczego nastawni „Z1” przez dyżurnego ruchu nastawni „Z1”, do czego jest on zobligowany w czasie obowiązywania telefonicznego zgłaszania przygotowania drogi przebiegu. Przy zgłaszaniu o przygotowaniu drogi przebiegu nastawniczy powinien podać dyżurnemu ruchu położenie poszczególnych zwrotnic i wykolejnic wchodzących w przebieg i ochronnych, jeżeli jazda pociągu ma odbywać się po drodze niezależnej od wskazań semafora na sygnał zastępczy lub rozkaz pisemny. W tym przypadku dyżurny ruchu był zobowiązany do sprawdzenia prawidłowości ułożenia drogi przebiegu na podstawie tablicy zależności stanowiącej załącznik do Regulaminu technicznego stacji Złocieńec, który w wersji papierowej znajduje się na posterunku „Z1”, a jego wyciąg znajduje się na nastawni „Z1”.

Zdjęcie 5 - „Skrzynka z przyciskami i powtarzaczami (pulpit)” na nastawni „Z1”

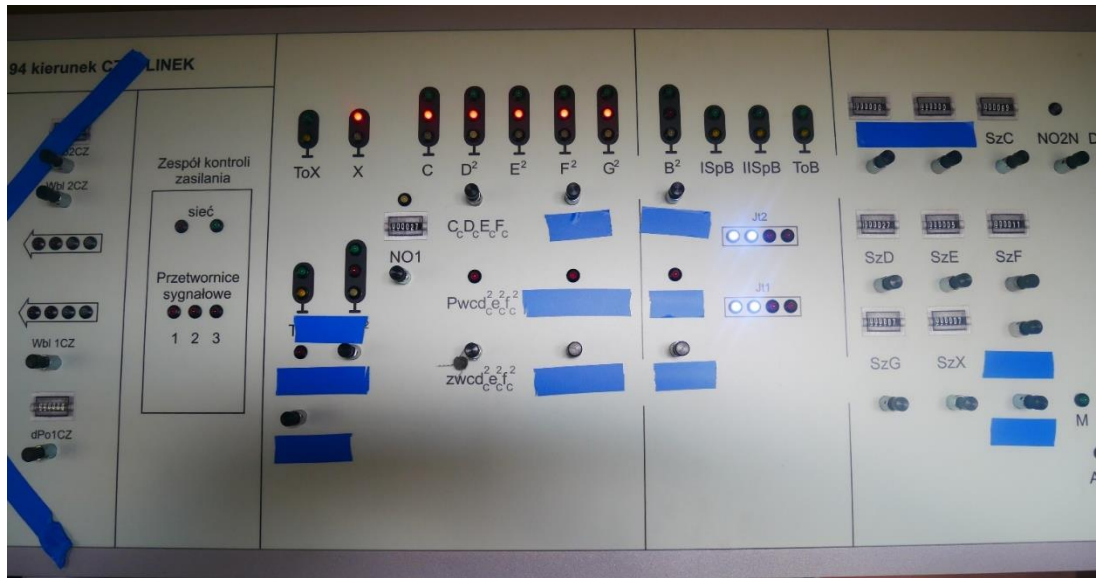
Zdjęcie 6 - „Skrzynka z przyciskami i powtarzaczami (pulpit)” nastawnia „Zł”
