**MINISTERSTWO INFRASTRUKTURY I BUDOWNICTWA**  
Państwowa Komisja Badania Wypadków Kolejowych

## **RAPORT Nr PKBWK/2/2015**

**z badania poważnego wypadku kat. A21  
zaistniałego w dniu 03 czerwca 2015 r. o godz. 15:45  
na przejeździe kolejowym kat. „D” zlokalizowanym  
na szlaku Kornatowo – Grudziądz Mniszek, w torze nr 1,  
w km. 36,658 linii kolejowej nr 207: Toruń Wschodni - Malbork  
obszar zarządcy infrastruktury PKP Polskie Linie Kolejowe S.A.,  
Zakład Linii Kolejowych w Bydgoszczy**

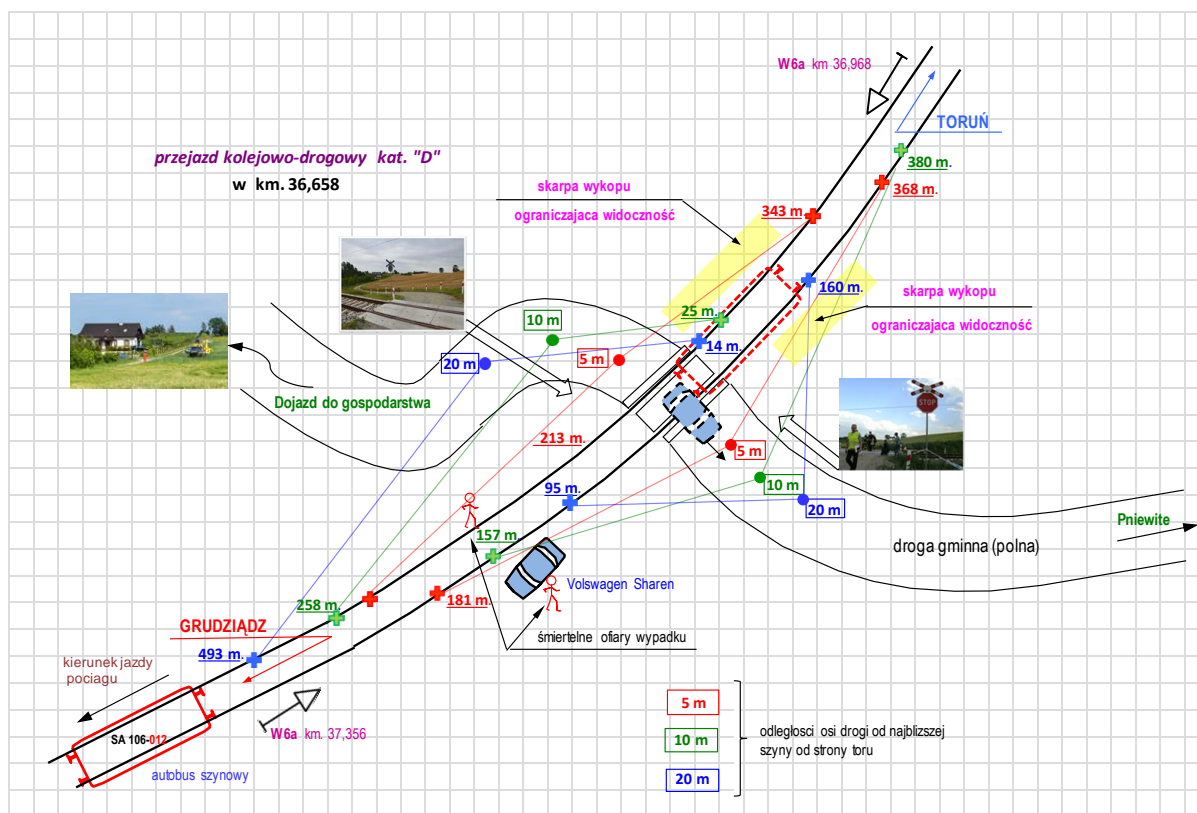
Na schemacie pokazano usytuowanie pojazdu drogowego i kolejowego po zaistnieniu zdarzenia.

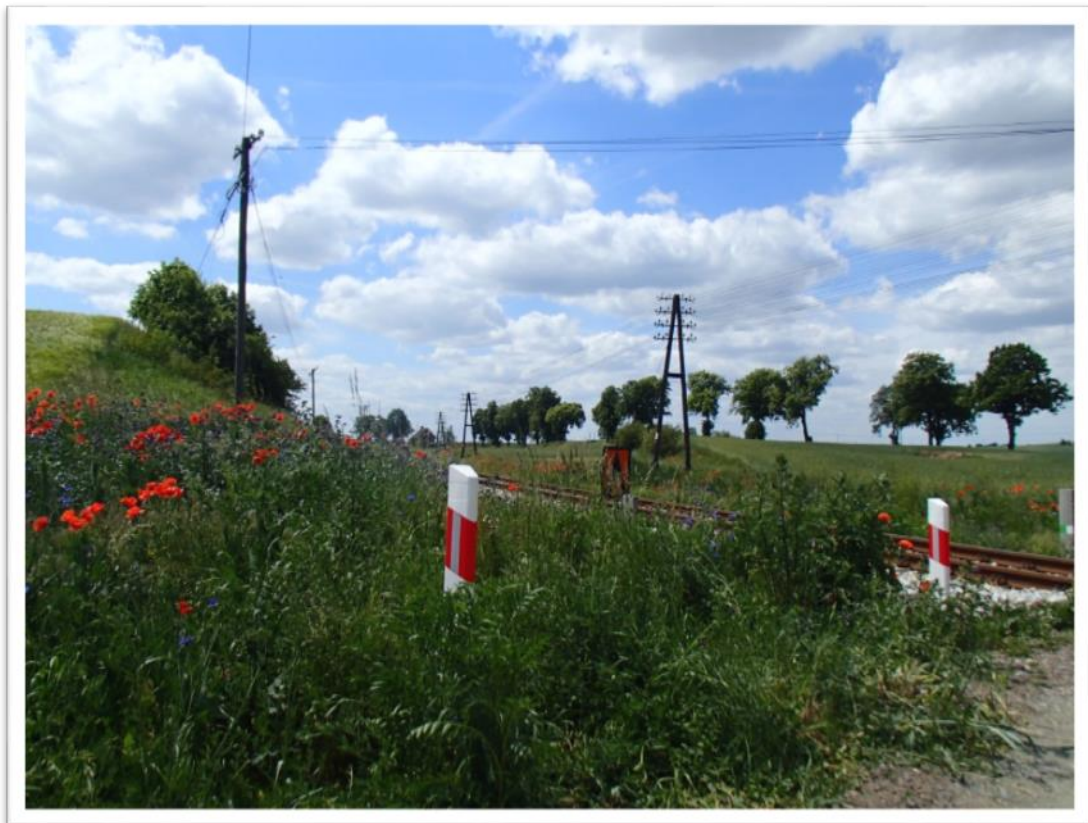
Widok z odległości **5 metrów**.

Pole widzenia pociągu jadącego z kierunku Kornatowa przez kierowcę samochodu jadącego w dniu 03.06.2015 r. w kierunku miejscowości Pniewite z odległości **20 m.**, **10 m.** i **5 m.** od skrajnej szyny na przejeździe przedstawiają poniższe fotografie:

Ukształtowanie terenu i wysoka roślinność jednocześnie tłumią sygnały **Rp1** „Baczność” podawane przez prowadzących pojazdy kolejowe.
