PAŃSTWOWA KOMISJA BADANIA WYPADKÓW KOLEJOWYCH
Ministerstwo Spraw Wewnętrznych i Administracji

RAPORT Nr PKBWK 5/2023

**z postępowania w sprawie wypadku kolejowego
zaistniałego 20 lutego 2023 r. o godz. 18:11 na szlaku Chałupki – Krzyżanowice,
w torze nr 2, przejazd kolejowy kategorii B w km 47,973
linii kolejowej nr 151 Kędzierzyn-Koźle – Chałupki,
obszar zarządcy infrastruktury PKP PLK S.A. Zakład Linii Kolejowych
w Tarnowskich Górach**

WARSZAWA, dnia 19 grudnia 2023 r.

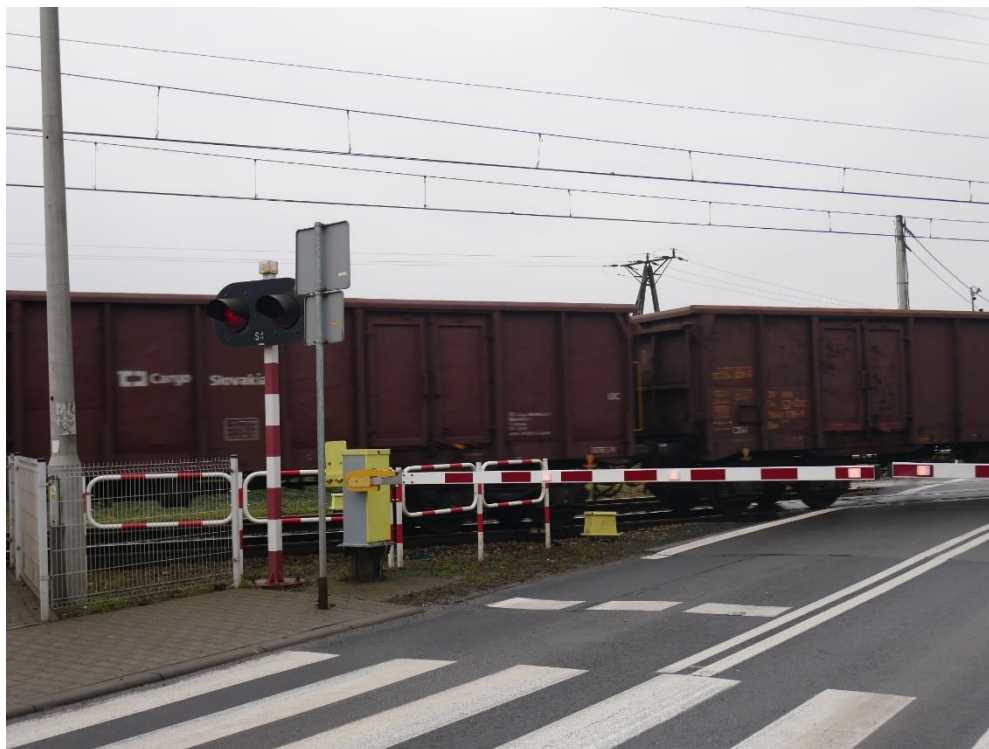
1. Niewłaściwa organizacja ruchu pieszych w rejonie przejazdu kolejowego.
2. Lokalizacja przejścia dla pieszych w odległości 2,5 m za roгатką zjazdową, utrudniająca płynny przejazd i zjazd pojazdów drogowych z przejazdu kolejowego.
3. Zatrzymanie samochodu osobowego na przejeździe, przed przejściem w celu przepuszczenia przechodzących pieszych, co uniemożliwiło kontynuację jazdy ciągnika siodłowego z naczepą jadącego za samochodem osobowym.
4. Zabudowanie ryglowanych półrogatek zamykających na pasie zjazdowym z przejazdu kolejowego, uniemożliwiająca ręczne ich podniesienie.
5. Niezrealizowanie zalecenia nr 2) pkt 4.2 Raportu Roczno PKBWK za rok 2018 dotyczącego demontażu rogatek zjazdowych.

Zdjęcie 6 – Usytuowanie przejścia dla pieszych

- 1) zmiany organizacji ruchu pieszych w rejonie przejazdu poprzez likwidację oznakowania pionowego i poziomego przejścia dla pieszych w rejonie przedmiotowego przejazdu (zalecenie zrealizowane, zlikwidowano oznakowanie pionowe i poziome przejścia dla pieszych),
- 2) zabudowy ogrodzenia chodników w celu ochrony pieszych i skanalizowania ruchu pieszego na wysokości napędu roгатki N2 zamykającej wjazd na przejazd oraz na wysokości napędu roгатki N3 zamykającej ciąg pieszych na chodniku w kierunku torów (zalecenie niezrealizowane, możliwe do wykonania po wykonaniu zaleceń ciężących na PKP PLK S.A.),
- 3) podjęcie natychmiastowe działania celem przeniesienia przejścia dla pieszych zlokalizowanego bezpośrednio w sąsiedztwie przejazdu na odległość co najmniej 22 metrów od roгатki wjazdowej pasa najazdowego (zalecenie w trakcie realizacji).

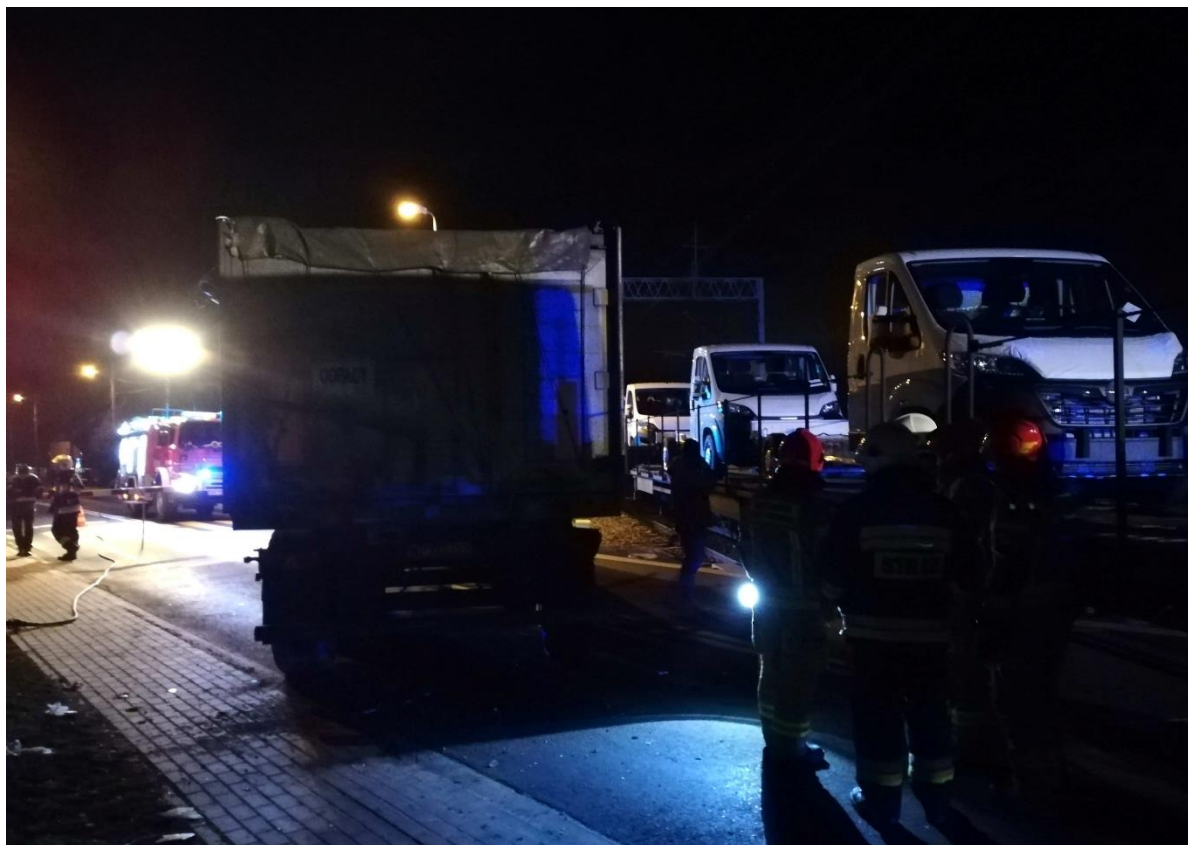
Zdjęcie 8 – Zatrzymane pojazdy po zdarzeniu (materiał komisji kolejowej)

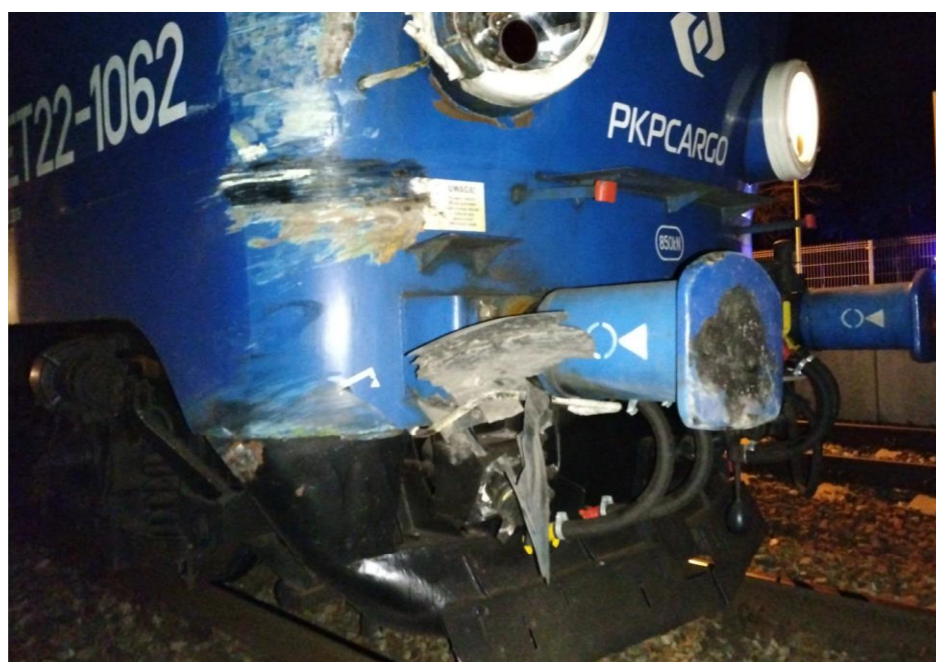
Pociąg nr 441008 nie uległ wykolejeniu. W wyniku zderzenia uszkodzeniu uległa lokomotywa ET22-1062:

- zdeformowany i otarty przód z prawej strony kabiny A od zgarniacza szynowego do okna narożnego,
- wybita narożna szyba wraz z ramą okienną i uszczelką,
- stłuczona owiewka szyby bocznej od strony maszynisty,
- rozbity i wgnieciony reflektor z prawej strony kabiny,
- uszkodzona skrzynka i gniazdo sprzęgu ogrzewania pociągu, skrzywione orurowanie z przewodami,
- zgięty stopień i uchwyt do wejścia na czoło lokomotywy i podszybiu,
- otarcie i ścięcie na prawym zderzaku.

Zdjęcie 10 – Uszkodzenia lokomotywy ET22-1062 (material komisji kolejowej)
