**PROGRAM PRAC KONSERWATORSKICH  
DLA  
GABINETU DYREKTORA NACZELNEGO  
INSTYTUTU EKSPERTYZ SĄDOWYCH  
IM. PROF. DR JANA SEHNA  
U ZBIEGU ULIC WESTERPLATTE 9  
I MARII SKŁODOWSKIEJ CURIE 1  
W KRAKOWIE**

## KARTA TYTUŁOWA

1. **Rodzaj i nazwa zabytku:** Instytut Ekspertyz Sądowych im. Prof. dr Jana Sehna – wewnątrz gabinetu dyrektora naczelnego na parterze
2. **Nr rej. zabytków:** A – 833, decyzja 01.12.1989
3. **Lokalizacja:** ul. Westerplatte 9, 31 – 033 Kraków (u zbiegu ulic Westerplatte i Marii Skłodowskiej Curie)
4. **Właściciel:** Skarb Państwa
5. **Czas powstania:** 1890 – 1892
6. **Projektant:** Jan Zawiejski, Wandalin Beringer

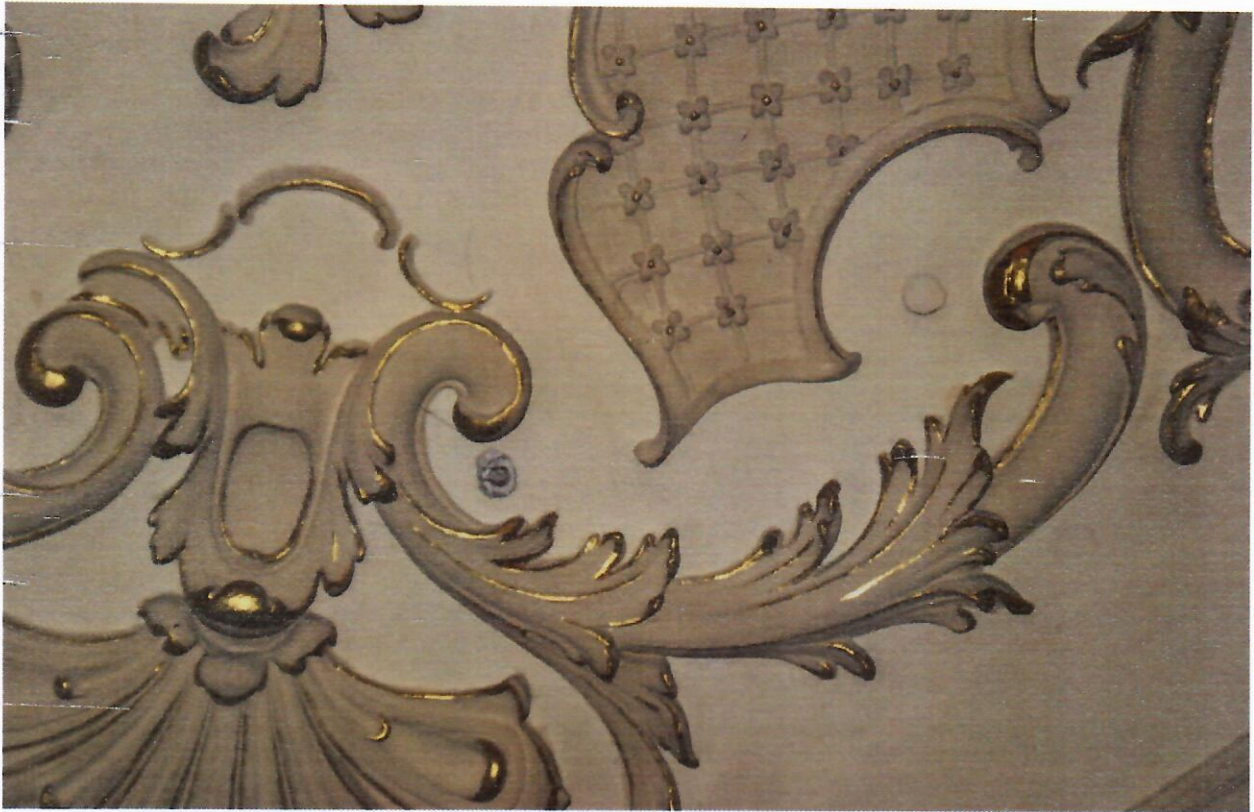
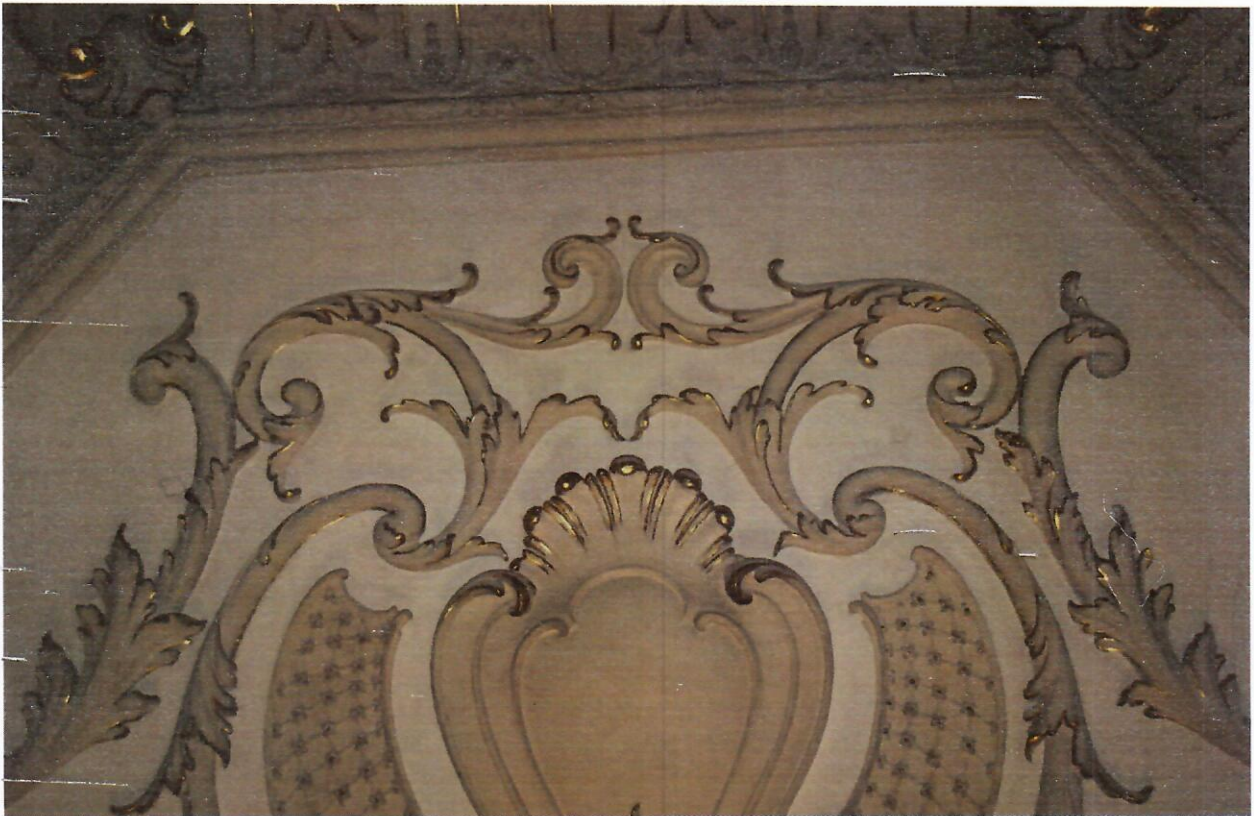
Fot. nr 5, 6

Instytut Ekspertyz Sądowych, naroże ulic Westerplatte 9 i Marii Skłodowskiej Curie 1 w Krakowie. Stan przed konserwacją. Wnętrze Gabinetu Dyrektora Naczelnego. Na fotografiach widoczne kotwy (śrubunki) umieszczone w stropie, nierówności oraz spękania włosowate powierzchni od strony zachodniej i południowo wschodniej.

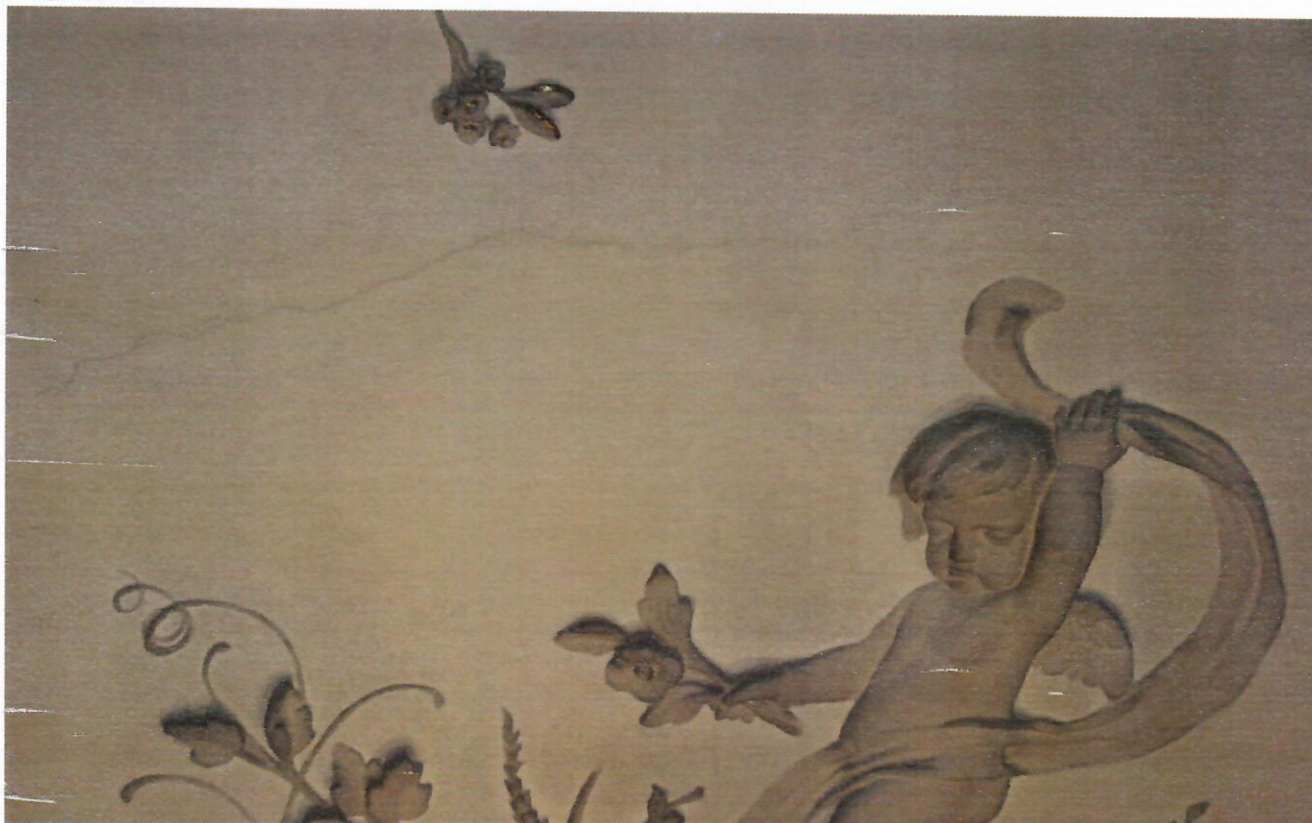
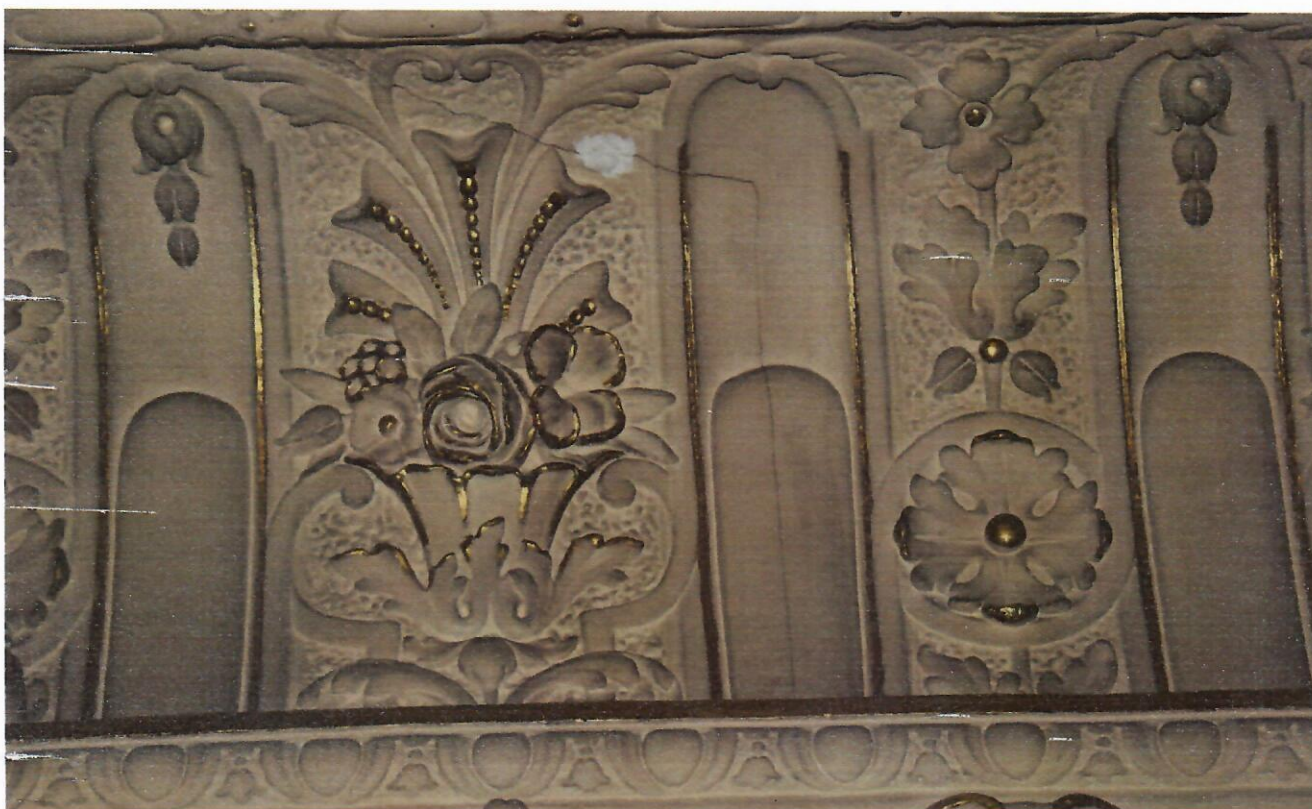
Fot. nr.7, 8.

Instytut Ekspertyz Sądowych, naroże ulic Westerplatte 9 i Marii Skłodowskiej Curie 1 w Krakowie. Stan przed konserwacją. Wnętrze Gabinetu Dyrektora Naczelnego. Na fotografii nr 7 widoczne spękanie, a także nierówności w części centralnej stropu. Na fotografii nr 8 widoczne spękanie fasety, zabrudzenia, zakurzenia oraz ubytek polichromii.

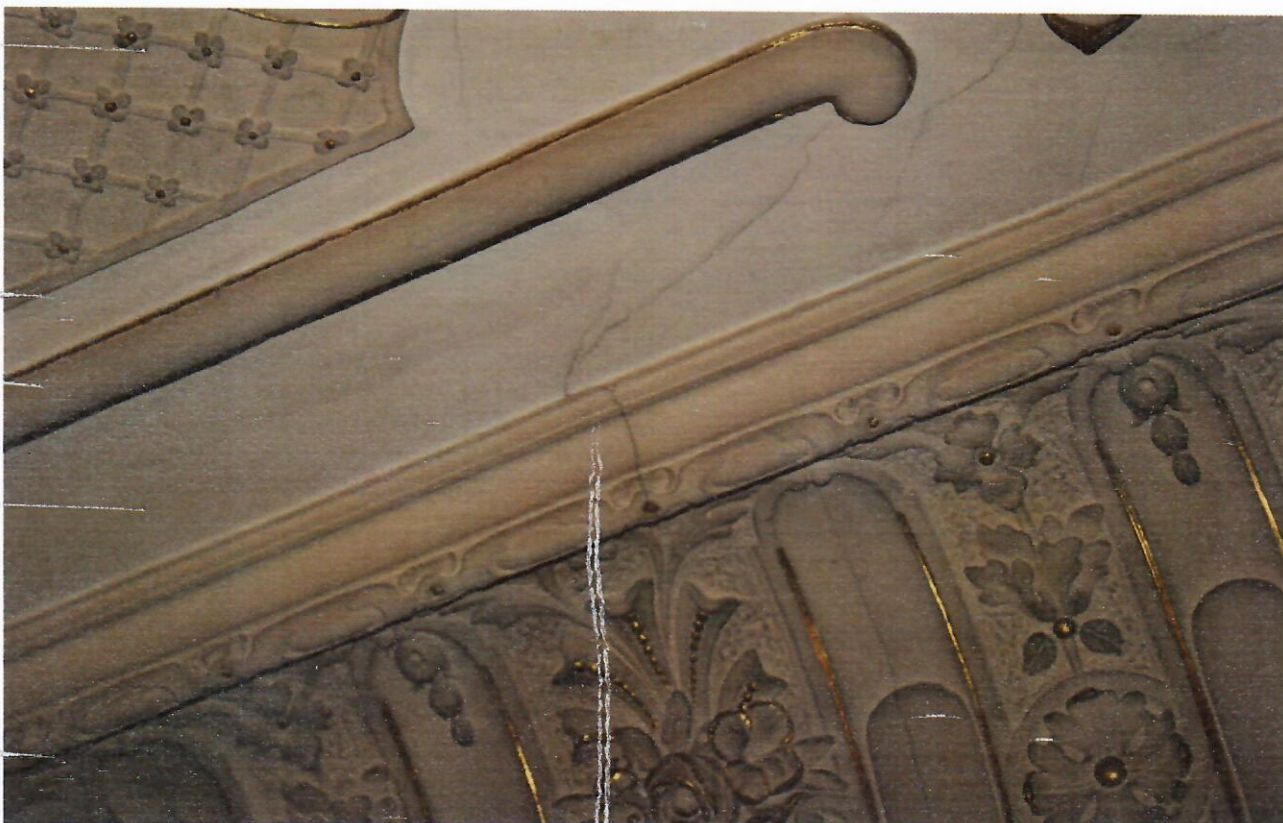
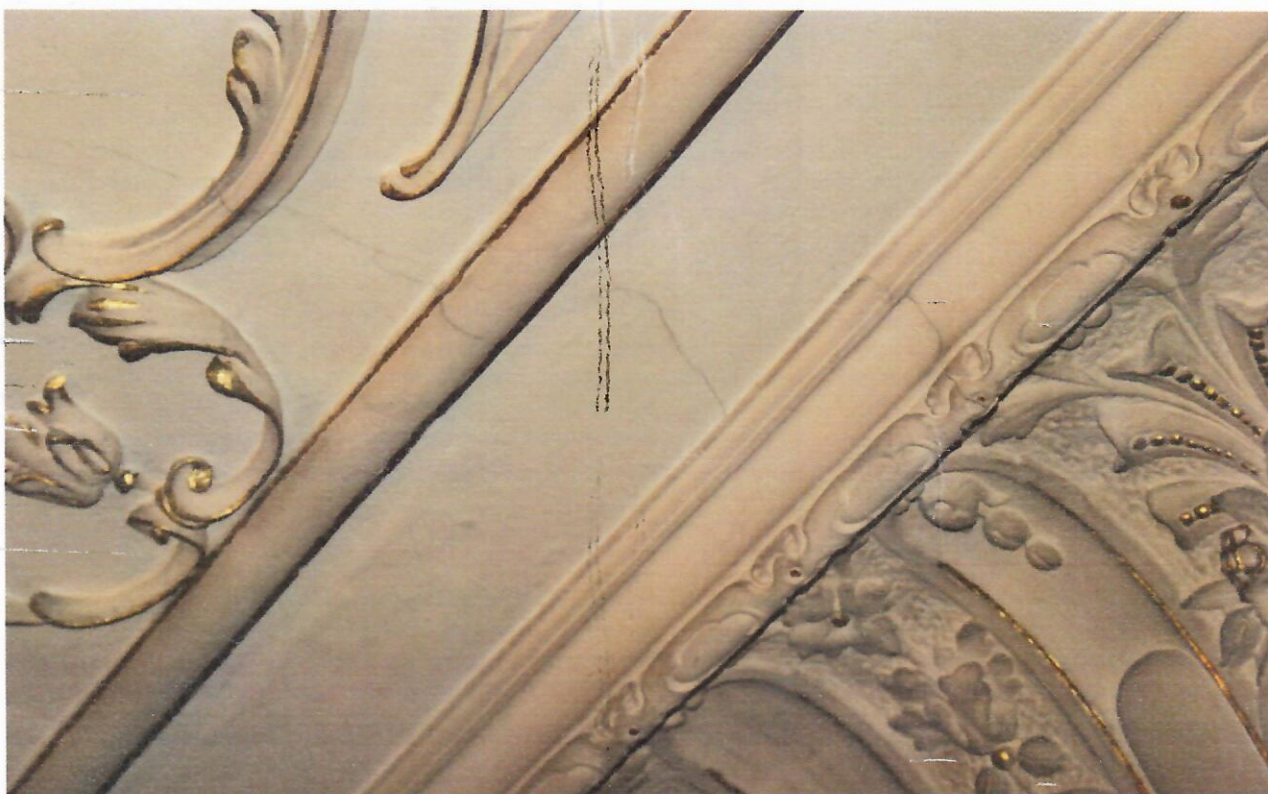
Fot. nr 9, 10

Instytut Ekspertyz Sądowych, naroże ulic Westerplatte 9 i Marii Skłodowskiej Curie 1 w Krakowie. Stan przed konserwacją. Wnętrze Gabinetu Dyrektora Naczelnego. Na fotografiach widoczne nierówności oraz spękania włosowate powierzchni stropu oraz spękania faset.

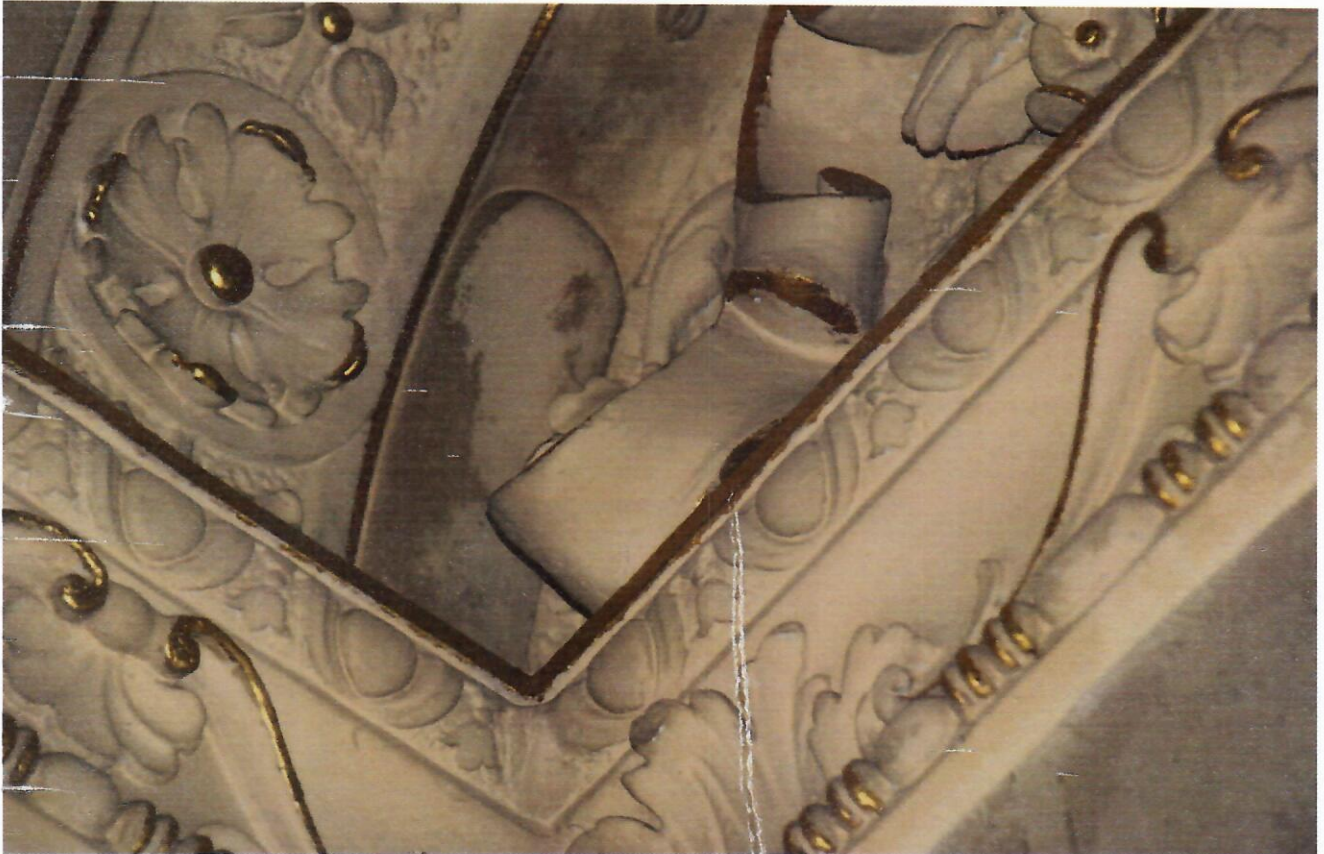
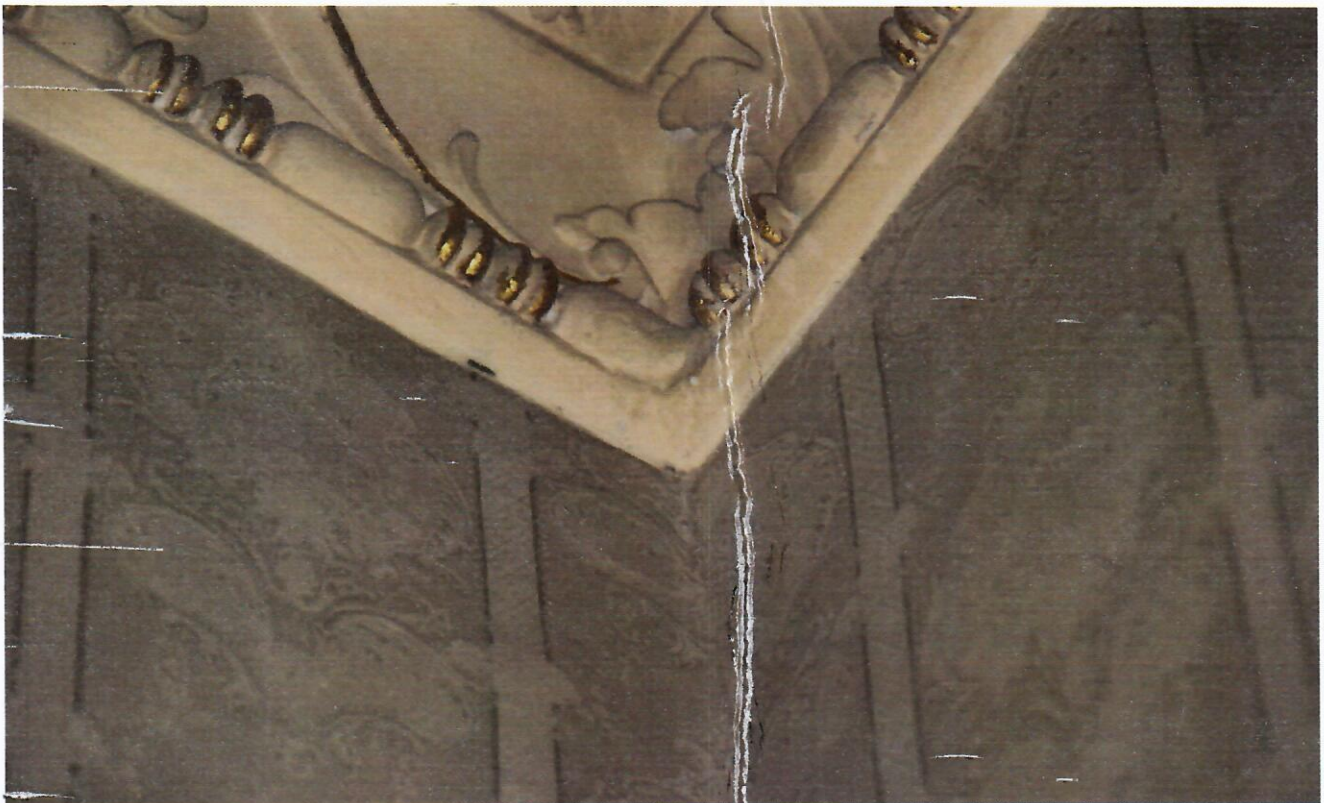
Fot. nr 11, 12

Instytut Ekspertyz Sądowych, naroże ulic Westerplatte 9 i Marii Skłodowskiej Curie 1 w Krakowie. Stan przed konserwacją. Wnętrze Gabinetu Dyrektora Naczelnego. Na fotografii nr 11 widoczne zawilgocenie narożnej fasety od strony zachodniej. Na fotografii nr 12 widoczny fragment zabrudzonej tapety oraz niewielkie ubytki w polichromii fasety.

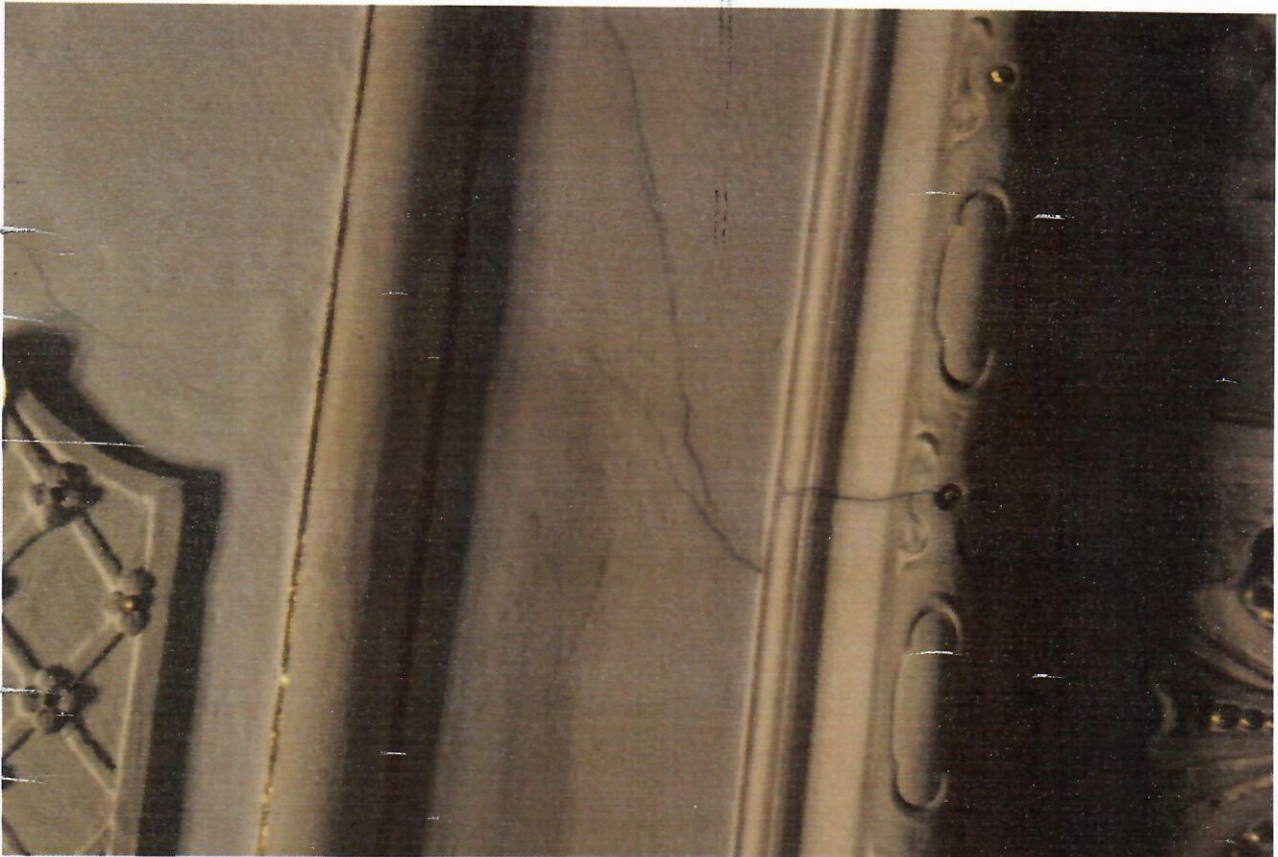
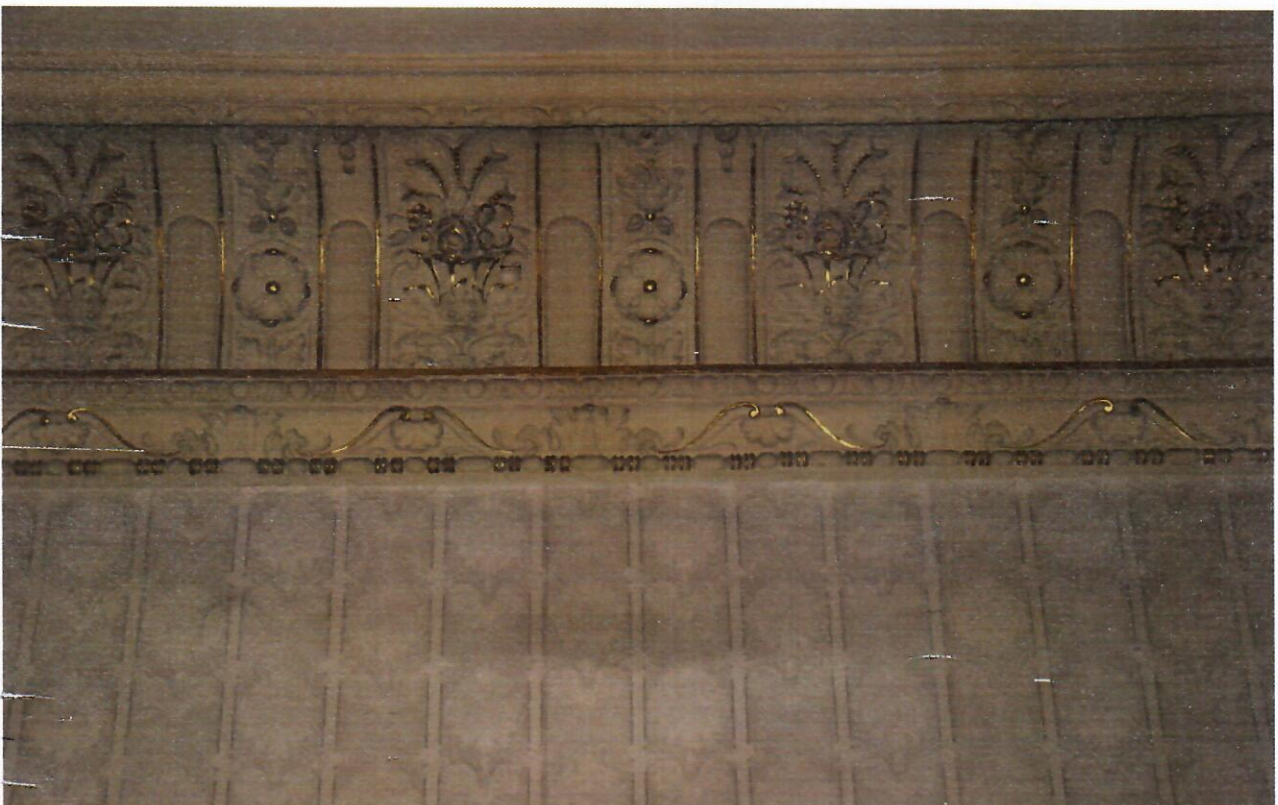
Fot. nr 13, 14

Instytut Ekspertyz Sądowych, naroże ulic Westerplatte 9 i Marii Skłodowskiej Curie 1 w Krakowie. Stan przed konserwacją. Wnętrze Gabinetu Dyrektora Naczelnego. Na fotografii nr 13 widoczne nierówności w świetle bocznym oraz spękania włosowate. Na fotografii nr 14 widoczna wybrzuszona i zabrudzona tapeta na wadliwie wypełnionym przekuciu instalacyjnym i wokół puszek.

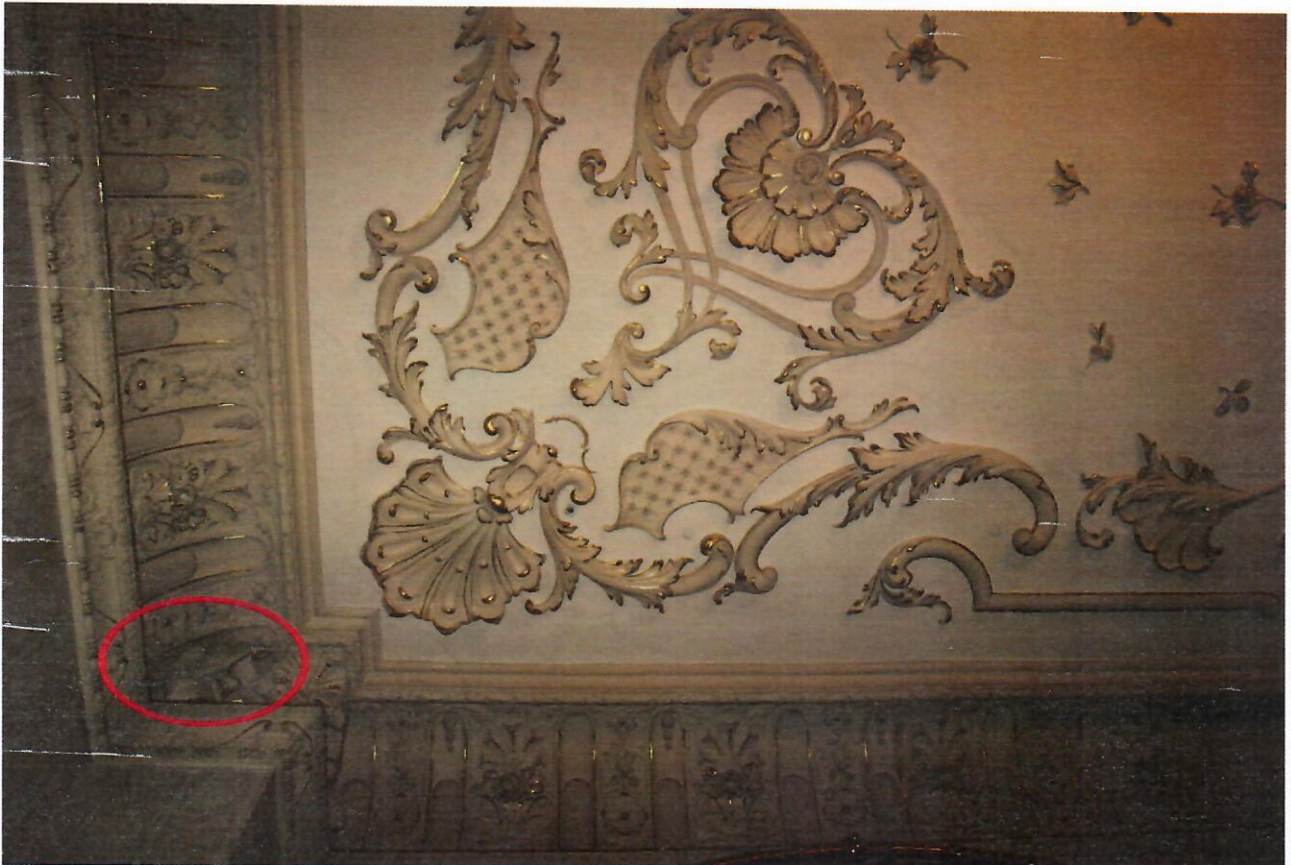
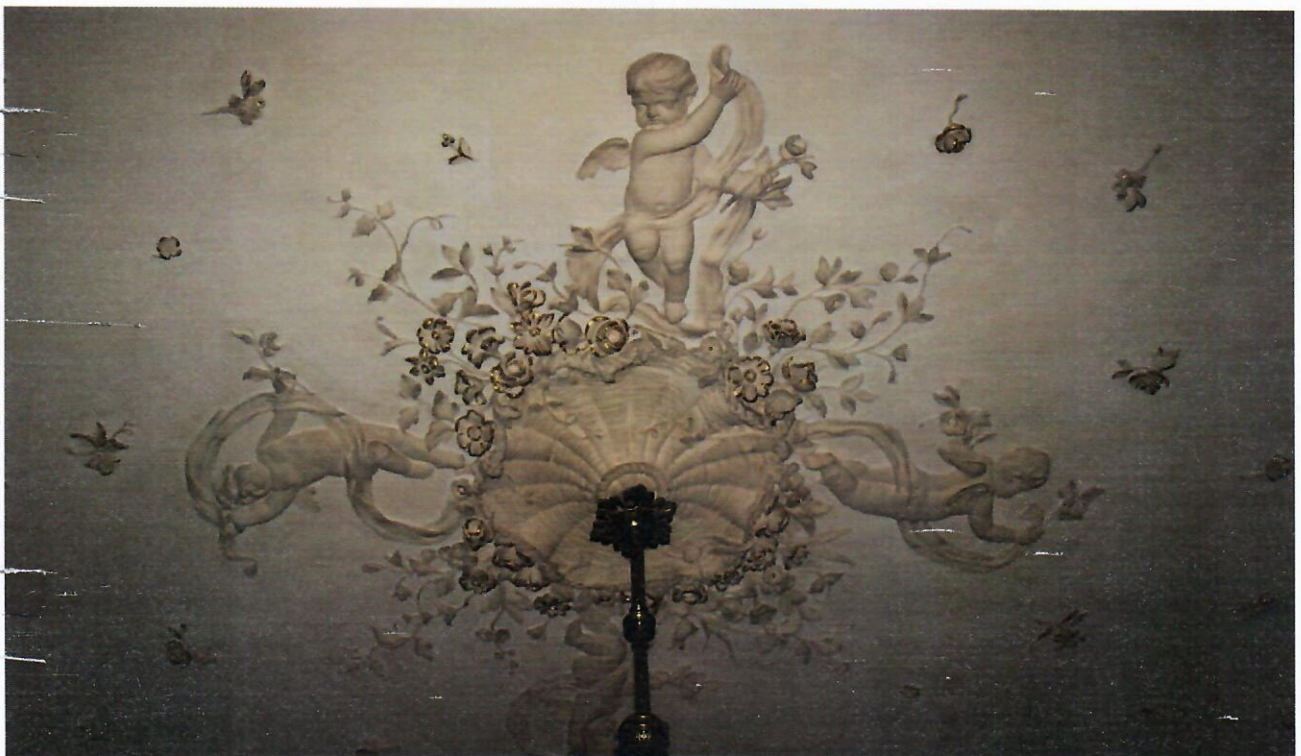
Fot. nr 1, 2

trzciniowym, na którym zamontowane są sztukaterie. Sufit prezentuje ogólnie pozornie dobry stan zachowania. Jednakże jego stan po przeprowadzeniu wstępnych badań konserwatorskich można określić jako zagrożony. Od strony południowo wschodniej podczas poprzednich prac konserwatorskich umieszczono kotwy – stalowe śrubunki. Pozostała część stropu wykazuje głuchy wydzwitek, spękania są sprężyste, zaprawa rozspojona. Ponadto widoczne są liczne spękania włosowate. Powierzchnia tła sufitu wokół płaskorzeźbionego wiklinowego kosza posiada widoczne w bocznym świetle nierówności, częściowo wynikające z niestarannie wykonanych uzupełnień konserwatorskich i likwidacji wcześniejszych spękań, najwięcej w części centralnej (rejestr stanu zachowania rys nr 1); widoczne są zabrudzenia na całej powierzchni sufitu.

Instytut Ekspertyz Sądowych, naroże ulic Westerplatte 9 i Marii Skłodowskiej Curie 1 w Krakowie. Stan przed konserwacją. Wnętrze Gabinetu Dyrektora Naczelnego. Na fotografii nr 1 widoczny zawilgocony fragment narożnej fasety (oznaczony na czerwono) od strony zachodniej. Widoczne również kotwy (śrubunki) umieszczone w stropie oraz spękania włosowate powierzchni. Fotografia nr 2 przedstawia rozetę z dekoracją sztukatorską. Wokół rozety widoczne spękania włosowate, a także niepokojące nierówności tynku.

Poprzez użycie stalowych nierdzewnych śrubunków, należy wykonać kotwienie stropu w części północno wschodniej. Po tej stronie spękania są sprężyste, wykazują głuchy wydźwięk. Po stronie zachodnio północnej badania potwierdzają zasadność użycia kotew (w miejscu gdzie je zastosowano strop jest w dobrym stanie i nie wymaga dodatkowego kotwienia). Zakłada się dodatkowo impregnację strukturalną wzmacniającą spulchnione zaprawy.

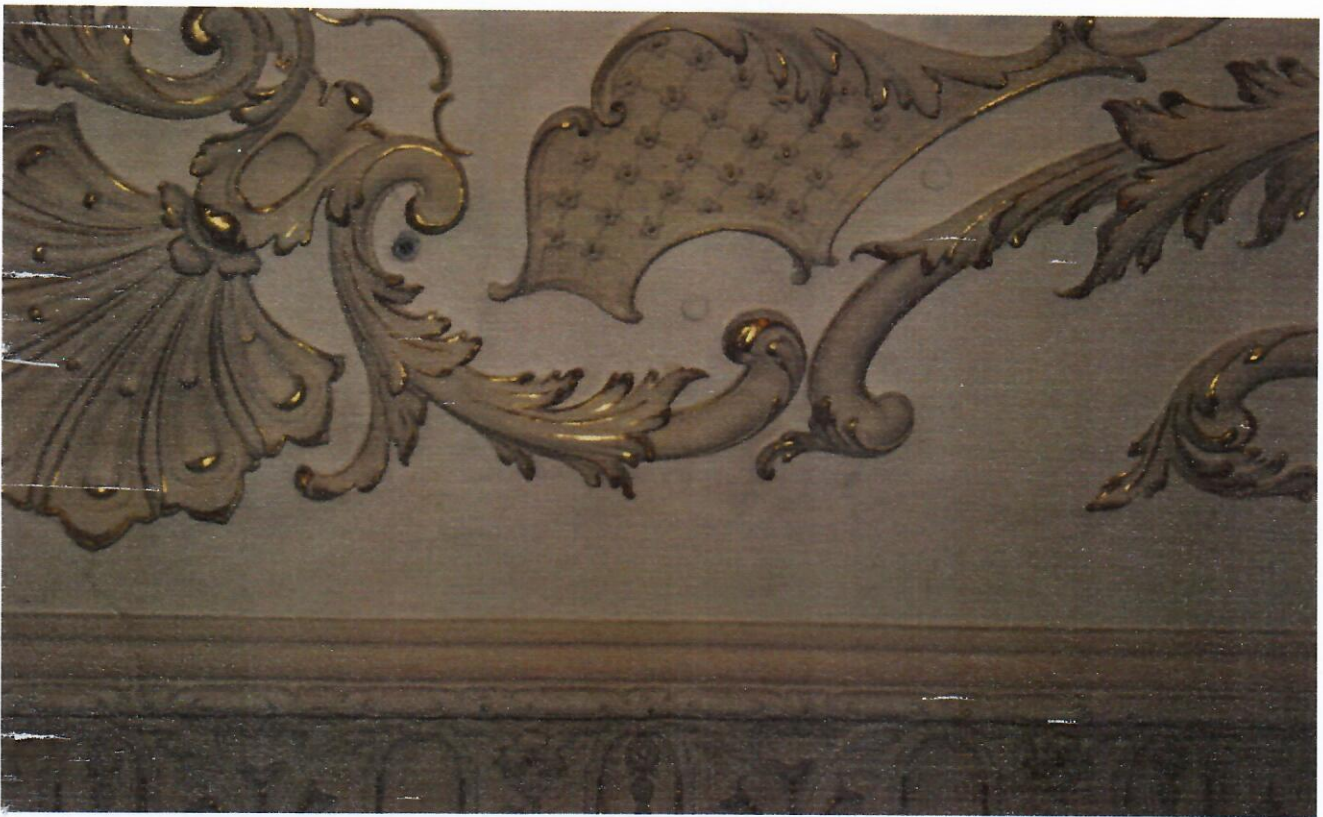
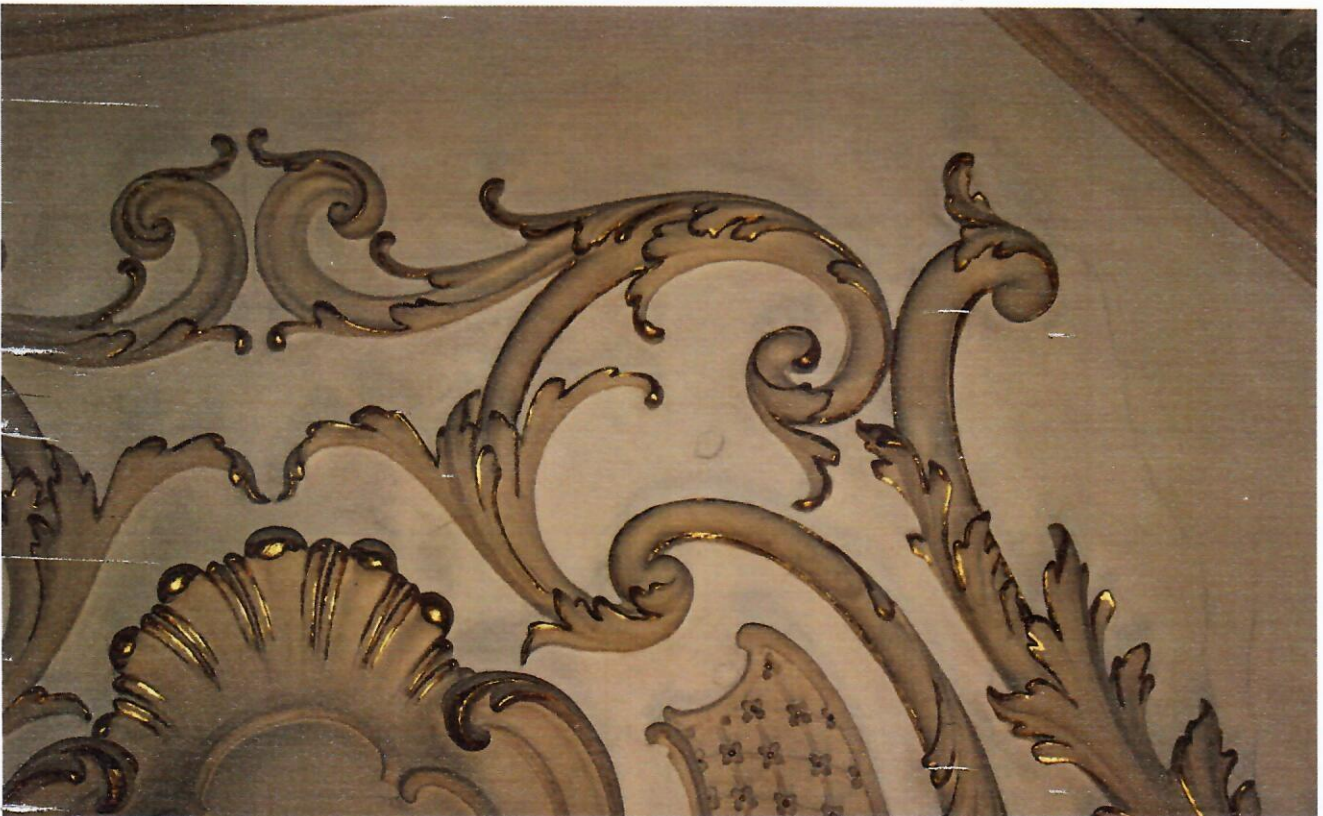
Fot. nr 3, 4

Instytut Ekspertyz Sądowych, naroże ulic Westerplatte 9 i Marii Skłodowskiej Curie 1 w Krakowie. Stan przed konserwacją. Wnętrze Gabinetu Dyrektora Naczelnego. Na fotografiach widoczne kotwy (śrubunki) umieszczone w stropie, nierówności oraz spękania powierzchni od strony zachodniej i południowej.

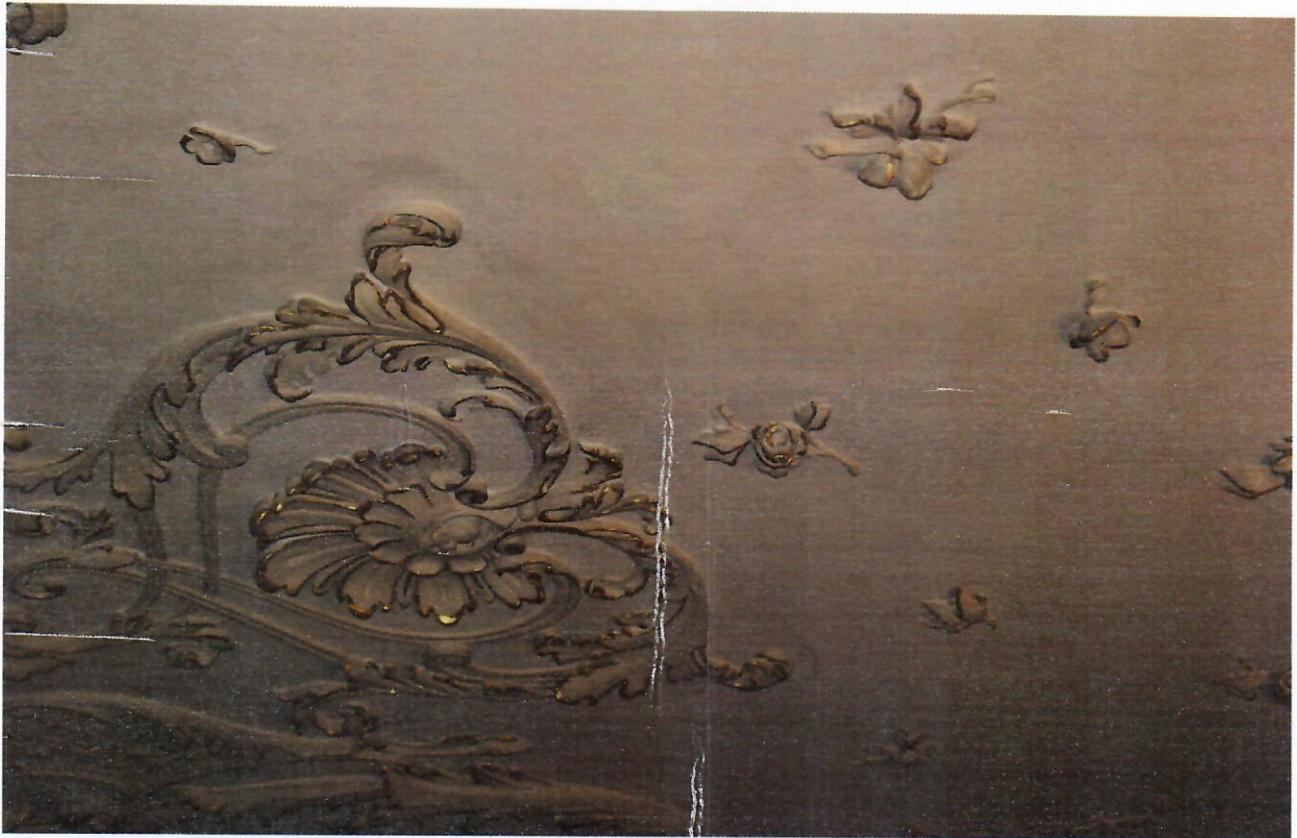
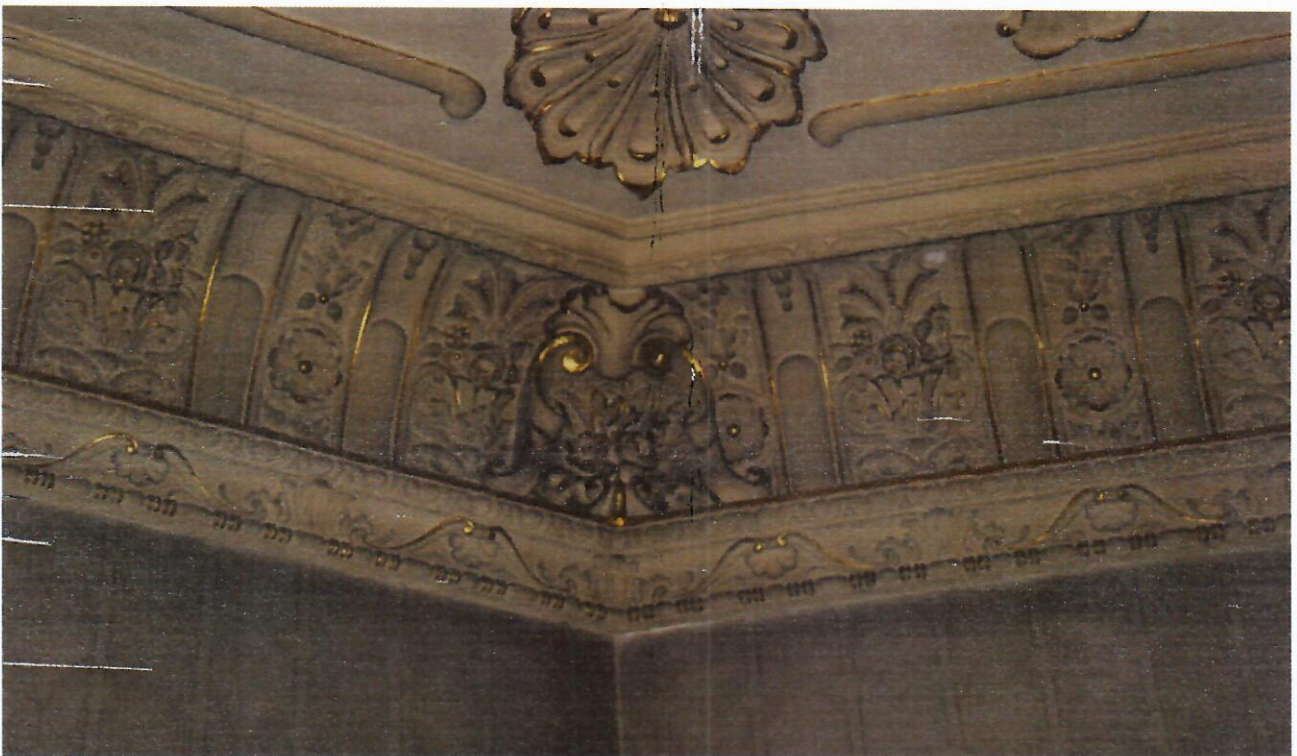
Fot. nr 15, 16

Instytut Ekspertyz Sądowych, naroże ulic Westerplatte 9 i Marii Skłodowskiej Curie 1 w Krakowie. Stan przed konserwacją. Wnętrze Gabinetu Dyrektora Naczelnego. Fotografie przedstawiają fragmenty dekoracyjnego stropu. Widoczne zabrudzenia zarówno sztukaterii, a także tapety oraz nierówności i spękania włosowate.

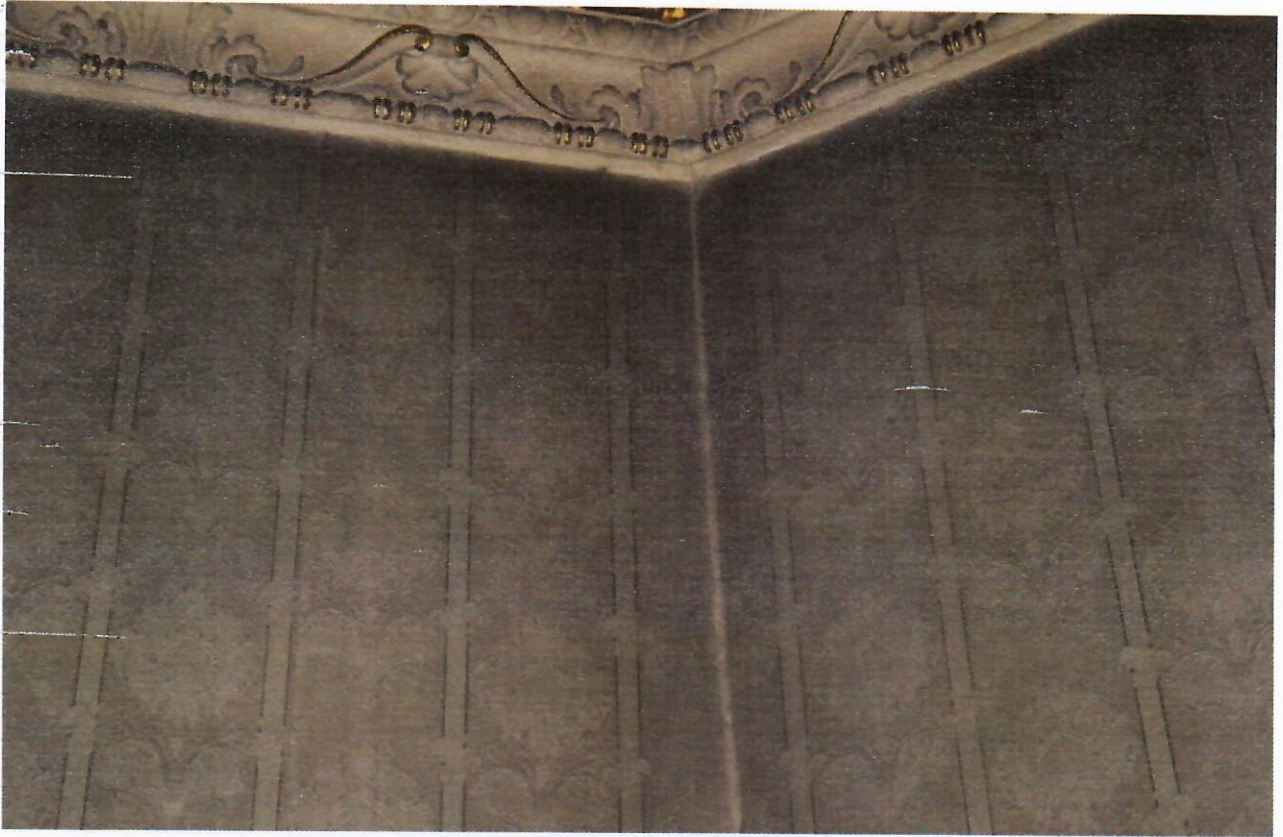
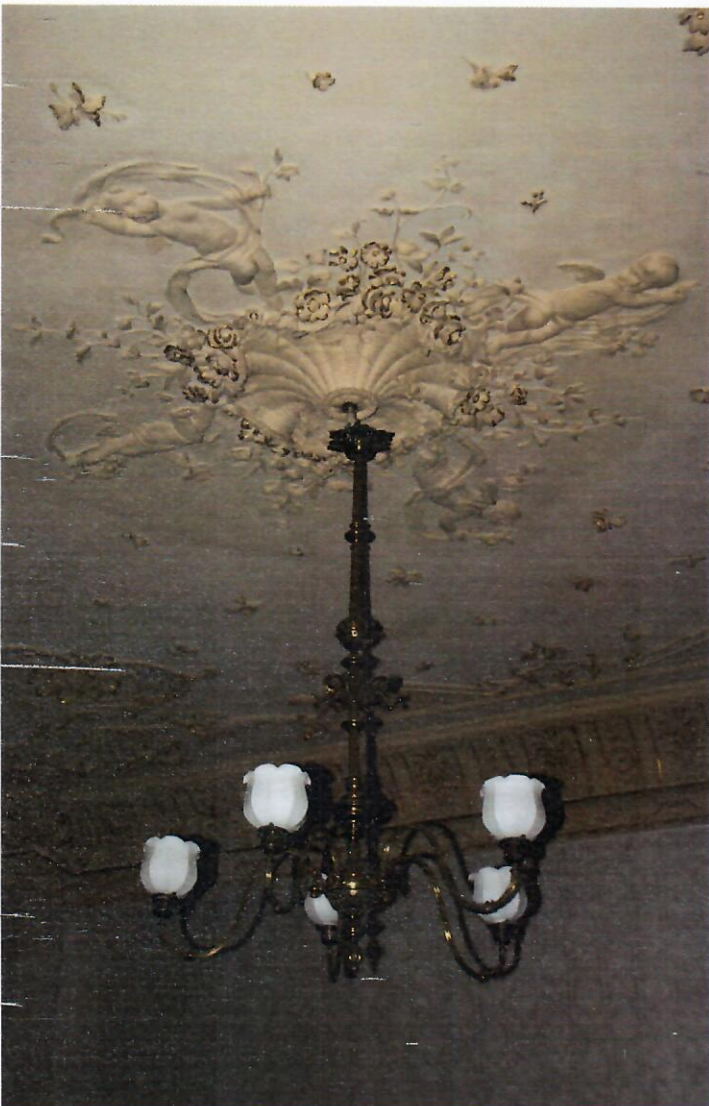
Fot. nr 17, 18  
Instytut Ekspertyz Sądowych, naroże ulic Westerplatte 9 i Marii Skłodowskiej Curie 1 w Krakowie. Stan przed konserwacją. Wnętrze Gabinetu Dyrektora Naczelnego. Fotografia nr 17 przedstawia fragment zabrudzonej i zakurzonej tapety. Fotografia nr 18 przedstawia mosiężny, współczesny nieco zakurzony żyrandol ze szklanymi kielichami.

1. Oczyszczenie, odkurzenie mosiądzu metodami chemiczno-mechanicznymi.
2. Oczyszczenie – umycie szklanych kielichów.

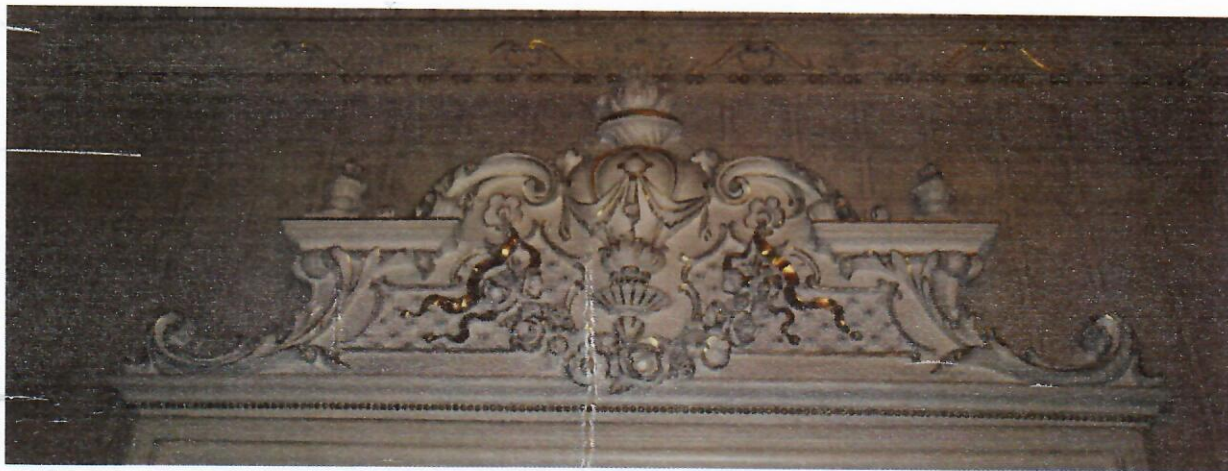
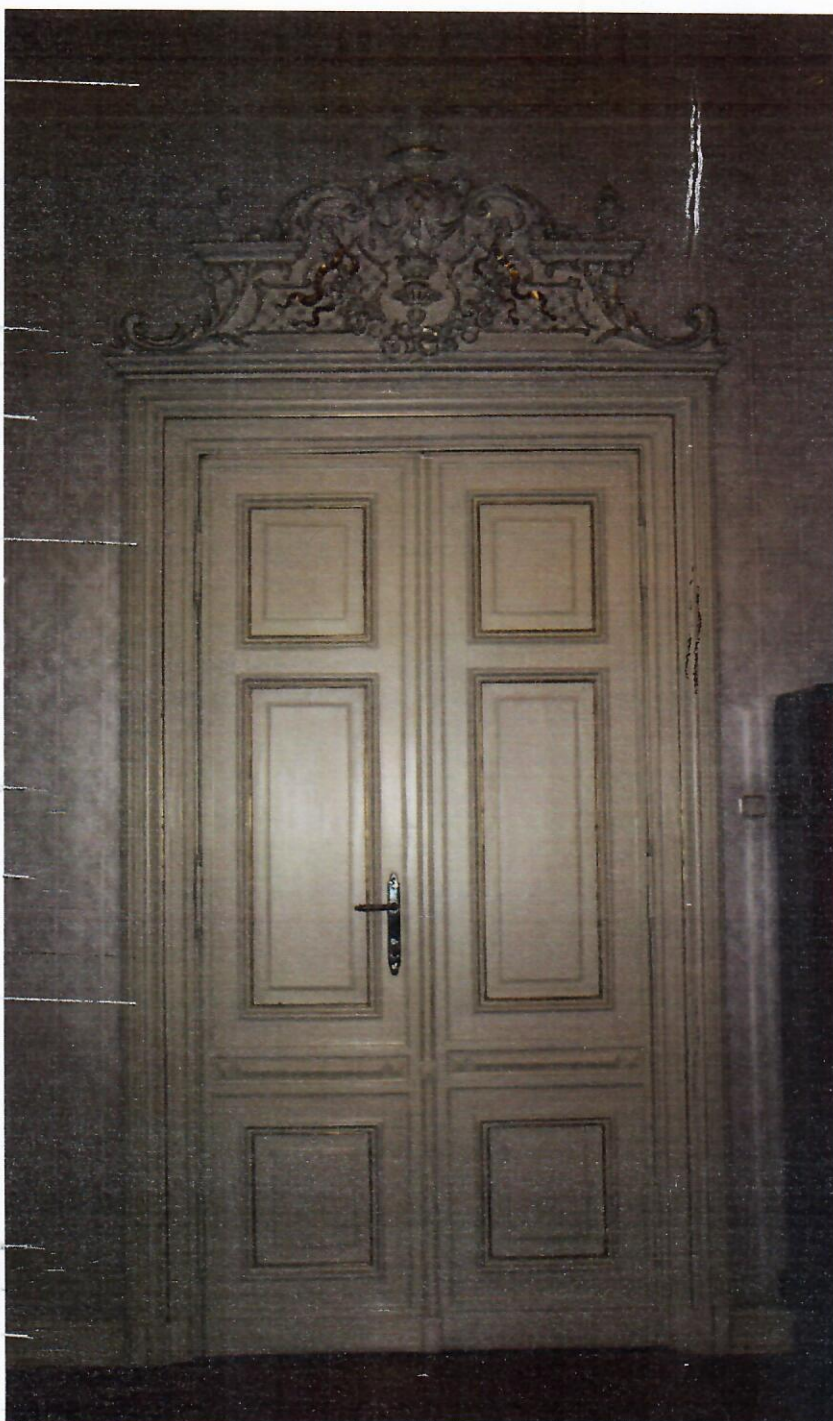
Fot. nr 19, 20  
Instytut Ekspertyz Sądowych, naroże ulic Westerplatte 9 i Marii Skłodowskiej Curie 1 w Krakowie. Stan przed konserwacją. Wnętrze Gabinetu Dyrektora Naczelnego. Fotografia 19 przedstawia dekoracyjną supraportę, lakierowaną i częściowo złożoną, zakurzoną. Fotografia nr 20 przedstawia dwuskrzydłowe, płycinowe drzwi wahadłowe
