**PROGRAM PRAC KONSERWATORSKICH  
DLA  
GABINETU DYREKTORA NACZELNEGO  
INSTYTUTU EKSPERTYZ SĄDOWYCH  
IM. PROF. DR JANA SEHNA  
U ZBIEGU ULIC WESTERPLATTE 9  
I MARII SKŁODOWSKIEJ CURIE 1  
W KRAKOWIE**

## KARTA TYTUŁOWA

1. **Rodzaj i nazwa zabytku:** Instytut Ekspertyz Sądowych im. Prof. dr Jana Sehna – wewnątrz gabinetu dyrektora naczelnego na parterze
2. **Nr rej. zabytków:** A – 833, decyzja 01.12.1989
3. **Lokalizacja:** ul. Westerplatte 9, 31 – 033 Kraków (u zbiegu ulic Westerplatte i Marii Skłodowskiej Curie)
4. **Właściciel:** Skarb Państwa
5. **Czas powstania:** 1890 – 1892
6. **Projektant:** Jan Zawiejski, Wandalin Beringer

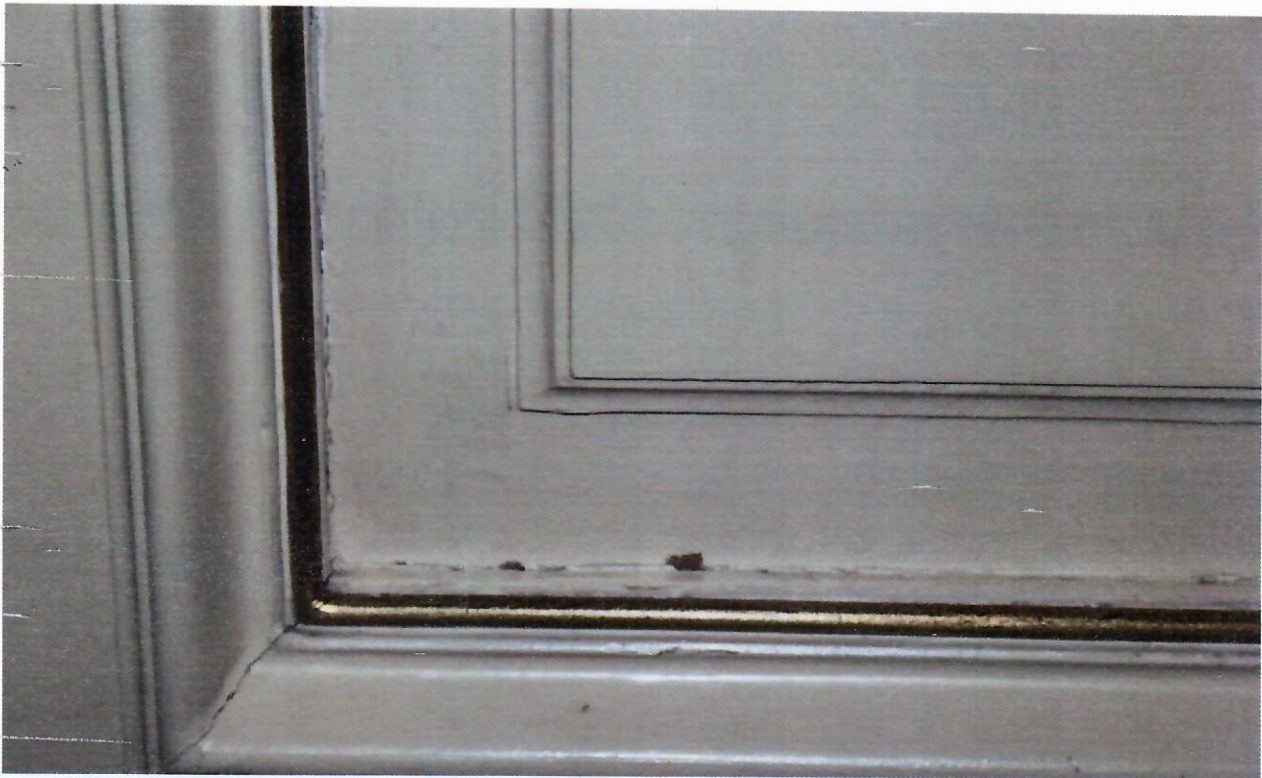
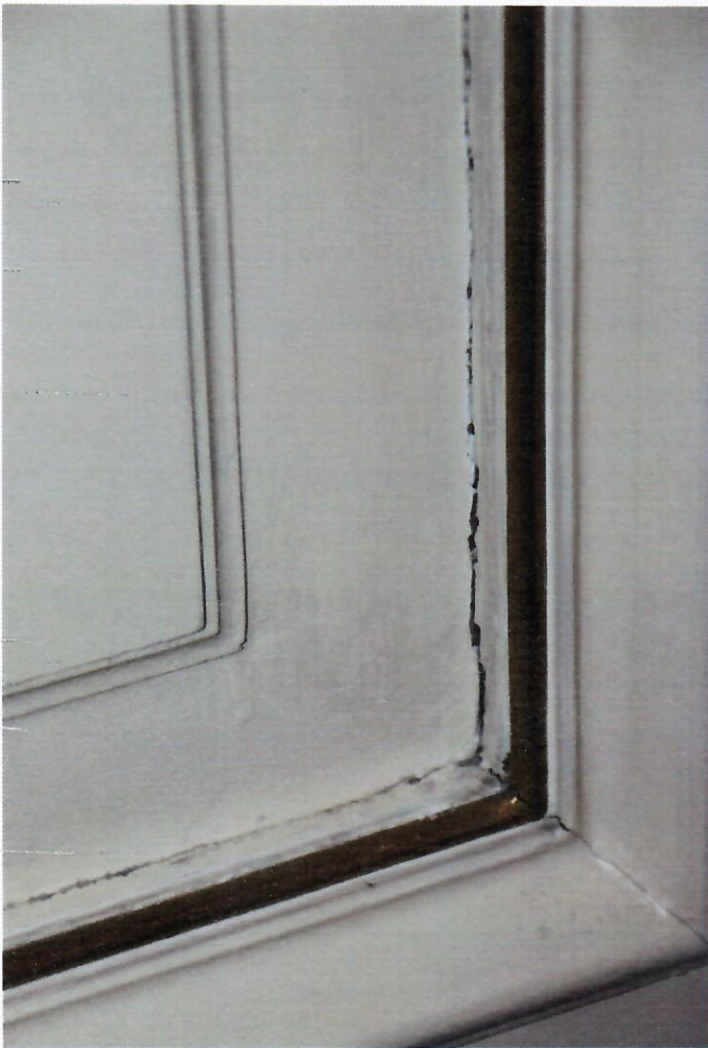
Fot. nr 21, 22

Stolarka drzwiowa wykonana z drewna sosnowego wykazuje dobry stan zachowania. Pokryta białym lakierem najprawdopodobniej olejnym, częściowo złocona szlagmetalem na mikstion olejny z nielicznymi ubytkami, nieco zoksydowanym. Wokół płycin nastąpiły widoczne spękania, spowodowane brakiem elastycznego wypełnienia dylatacji. Złącza stolarskie uległy osłabieniu, ślady przemalowań, złuszczonej farby olejnej, uszkodzenia mechaniczne.

Instytut Ekspertyz Sądowych, naroże ulic Westerplatte 9 i Marii Skłodowskiej Curie 1 w Krakowie. Stan przed konserwacją. Wnętrze Gabinetu Dyrektora Naczelnego. Fotografie przedstawiają pęknięcia na styku płycin i ramy konstrukcyjnej drewnianej skrzydła drzwiowego - brak dylatacji w drzwiach wejściowych do Gabinetu Dyrektorskiego.

Zakłada się wzmocnienie złącz stolarskich, wykonanie szczelin dylatacyjnych wokół płyt, przezłoczenie złotem naturalnym na mikstion olejny.

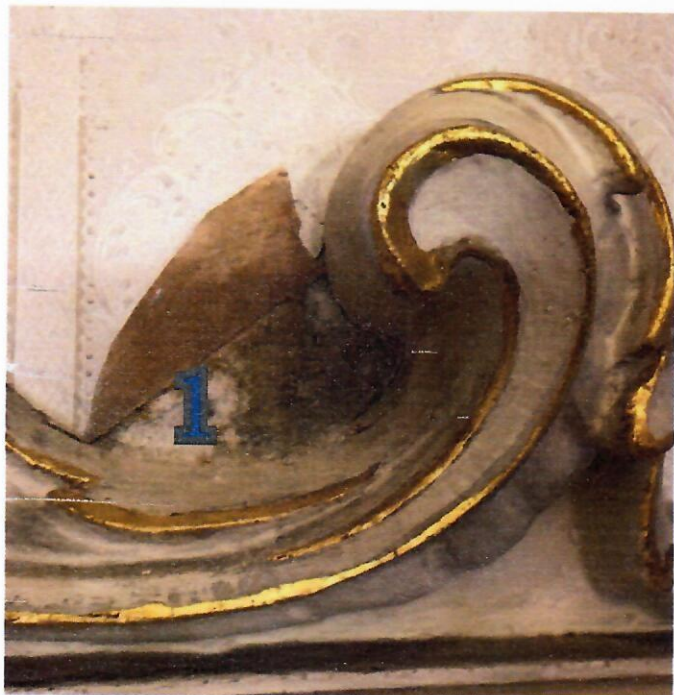
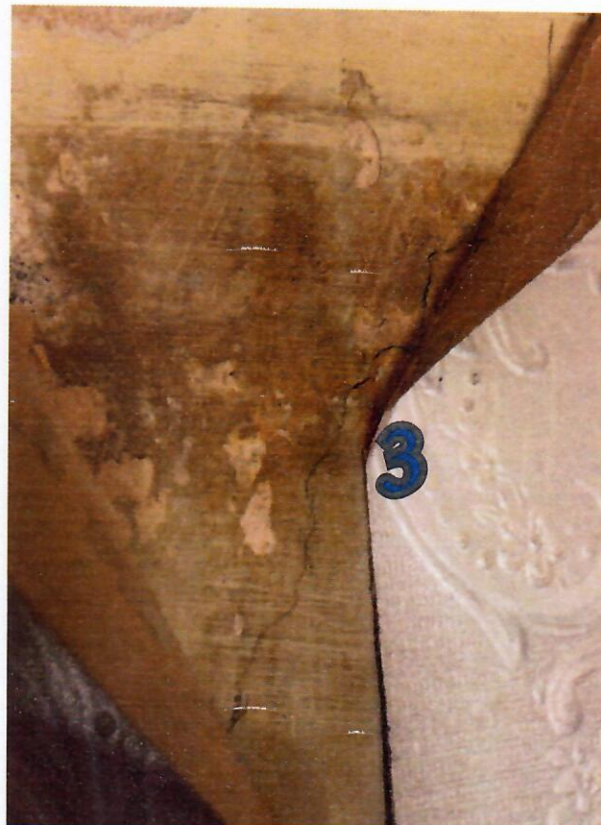
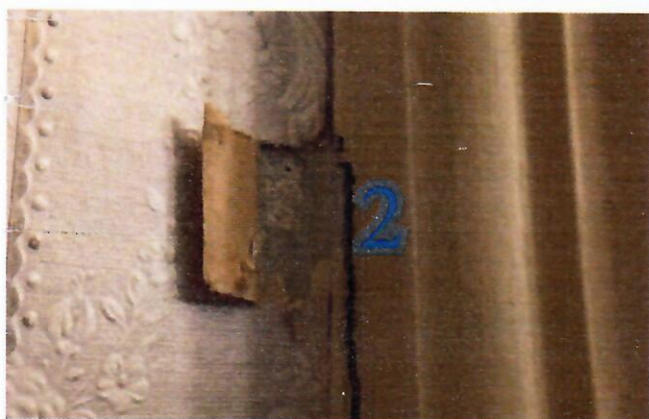
Fot. nr 23, 24, 23

Instytut Ekspertyz Sądowych, naroże ulic Westerplatte 9 i Marii Skłodowskiej Curie 1 w Krakowie. Wstępne badania odkrywkowe. Wnętrze Gabinetu Dyrektora Naczelnego. Sonda nr 1 - Badania wykazały pod warstwą tapety zabrudzoną od kleju i kurzu warstwę malarską, w kolorze zieleni według kolornika System Ispo EuColor 2001 numer 39, pod warstwą malarską koszulkę wapienną oraz tynk piaskowo wapienny, Sonda nr 2 - Badania wykazały pod warstwą tapety, zabrudzoną od kleju powłokę prawdopodobnie z szarego gipsu budowlanego oraz warstwę tynku piaskowo wapiennego. Sonda nr 3 - Badania wykazały pod warstwą tapety, warstwę malarską zabrudzoną od kleju oraz kurzu w kolorze ugrowym, oraz warstwę malarską w kolorze zieleni według kolornika System Ispo EuColor 2001 numer 39, oraz tynk piaskowo wapienny. Dodatkowo sonda ujawniła spękania włosowate.

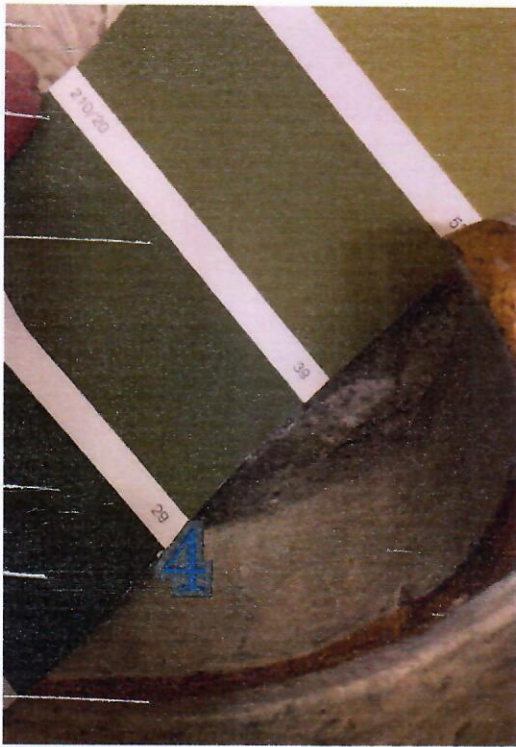
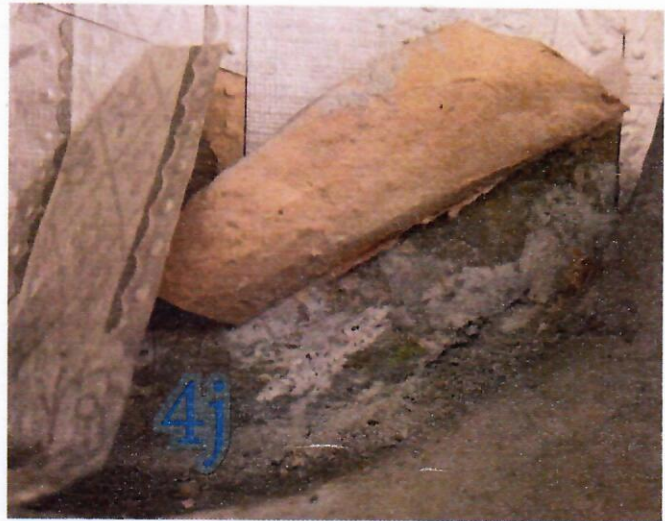
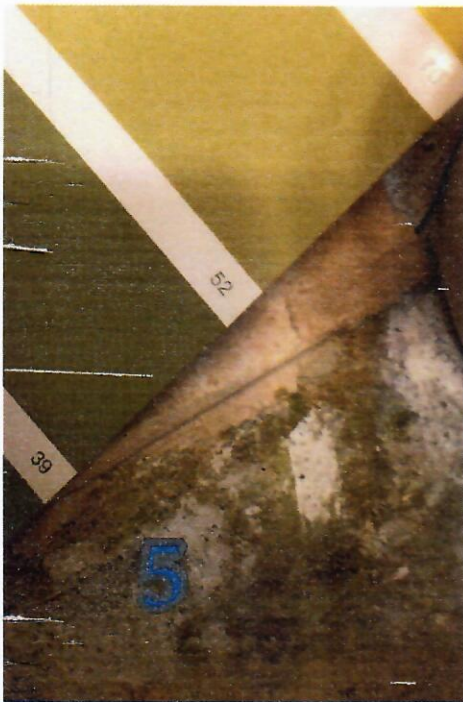
Fot. nr 25, 26, 27

Instytut Ekspertyz Sądowych, naroże ulic Westerplatte 9 i Marii Skłodowskiej Curie 1 w Krakowie. Stan przed konserwacją. Wstępne badania odkrywkowe. Wnętrze Gabinetu Dyrektora Naczelnego. Sonda nr 4 - Badania wykazały pod warstwą tapety, warstwę malarską zabrudzoną od kleju i kurzu, w kolorze zieleni według kolornika System Ispo EuColor 2001 numer 39 oraz tynk piaskowo wapienny. Sonda nr 5 - Badania wykazały pod warstwą tapety zabrudzoną od kleju i kurzu warstwę malarską, w kolorze zieleni według kolornika System Ispo EuColor 2001-numer 39, pod warstwą malarską koszulkę wapienną oraz tynk piaskowo wapienny. Sonda nr 4 - porównanie z kolornikiem System Ispo EuColor 2001 numer 39 i 29.

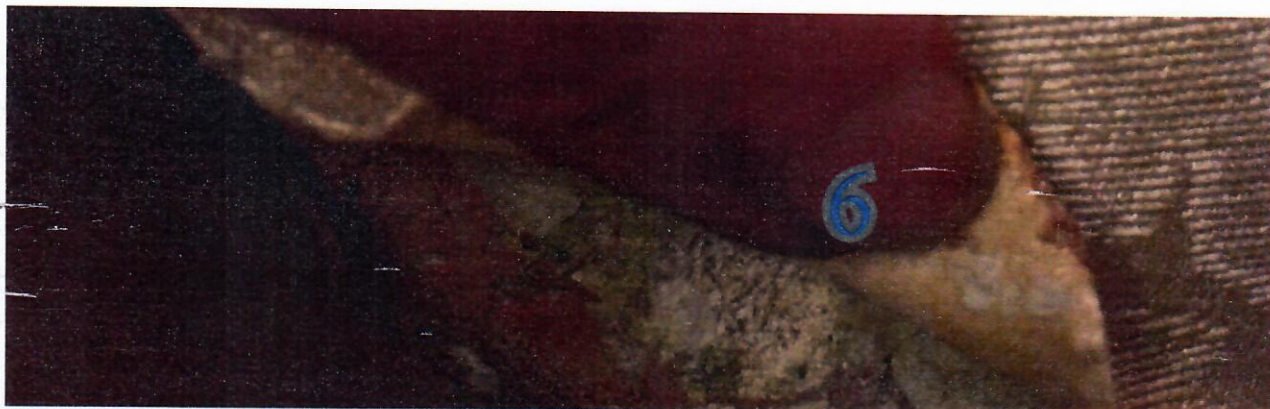
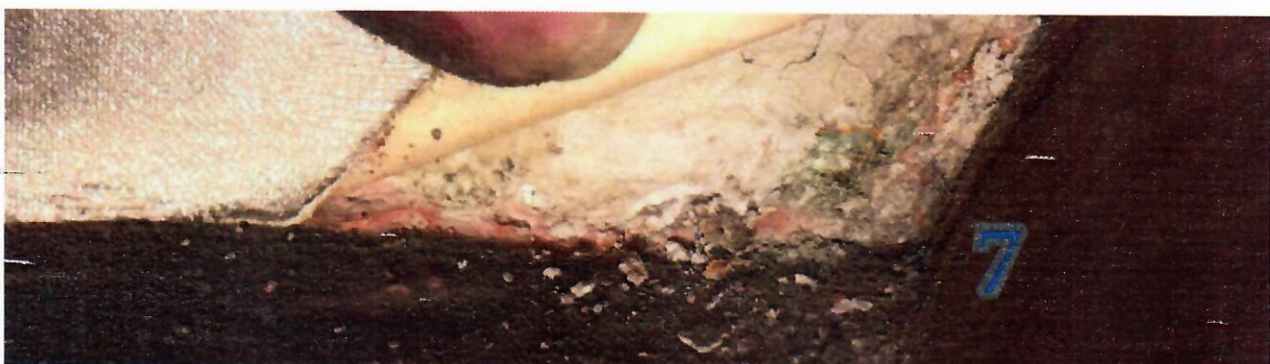
Fot. nr 28, 29

Instytut Ekspertyz Sądowych, naroże ulic Westerplatte 9 i Marii Skłodowskiej Curie 1 w Krakowie. Stan przed konserwacją. Wstępne badania odkrywkowe. Badania przedstawiają sondy porównawcze w Gabinetce Zastępcy Dyrektora. W obu przypadkach badania wykazały pod warstwą tapety zabrudzoną od kleju i kurzu warstwę malarską w kolorze zieleni według kolornika System Ispo EuColor 2001 numer 39, koszulkę wapienną, tynk piaskowo wapienny.

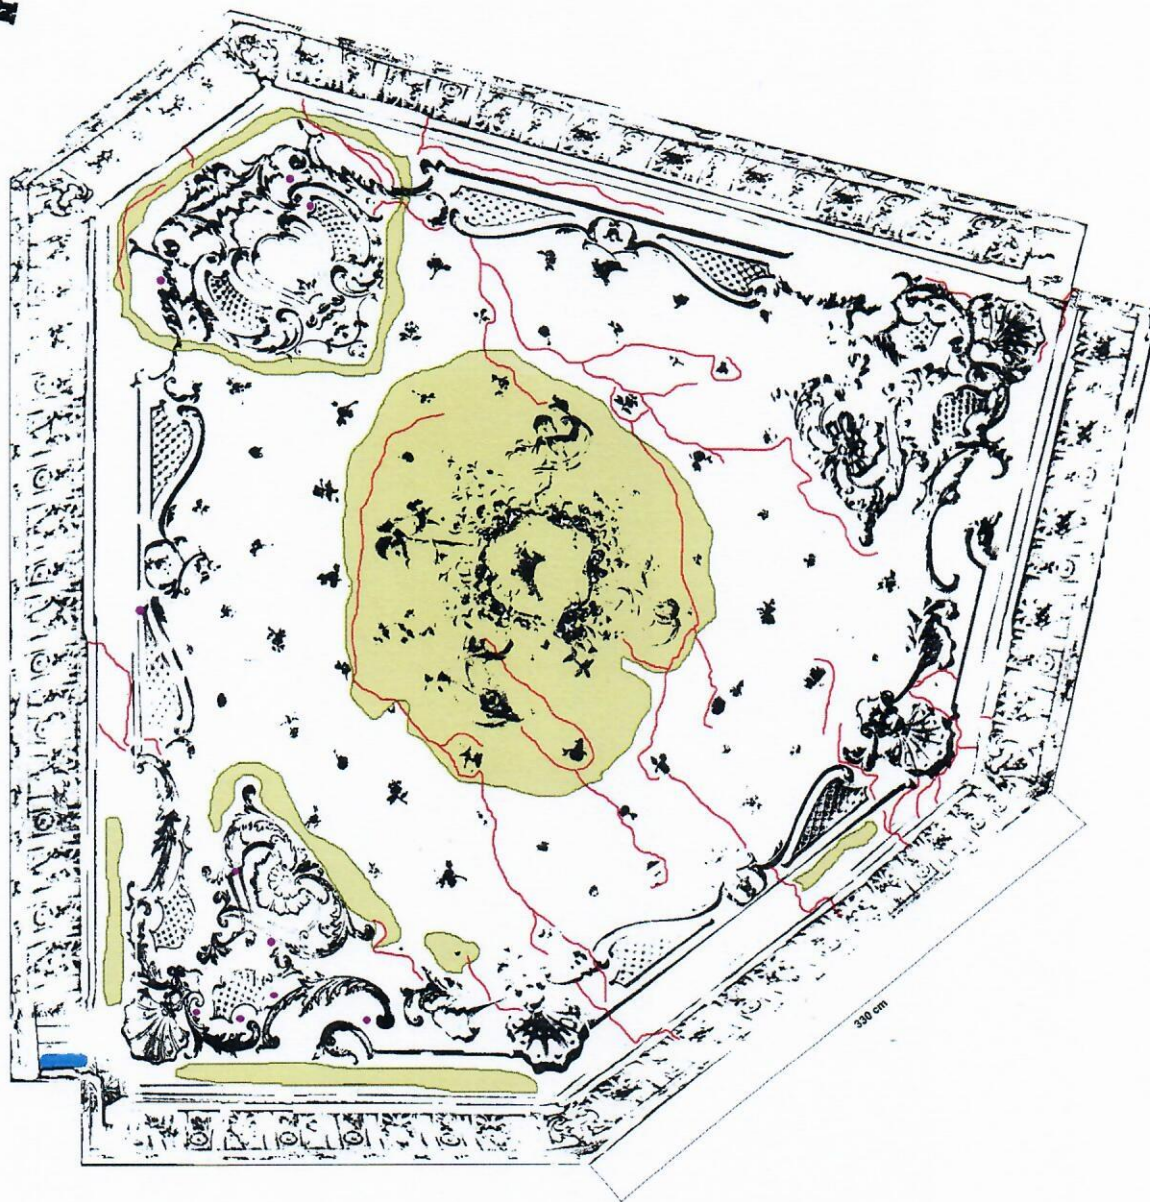
# REJESTR STANU ZACHOWANIA

W narożniku od strony południowo zachodniej zawilgocenie fasety, być może przyczyną jest wilgoć kondensacyjna, bądź złe zabezpieczenie na zewnątrz. Nieliczne ubytki w sztukateriach. Być może ciężar własny zyrandola, jak i samego sufitu potęguje naprężenia. Wyprawa na suficie jest w części niezakotwionej silnie odspojona od podłoża.

Poprzez użycie stalowych nierdzewnych śrubunków, należy wykonać kotwienie stropu w części północno wschodniej. Po tej stronie spękania są sprężyste, wykazują głuchy wydźwięk. Po stronie zachodnio północnej badania potwierdzają zasadność użycia kotew (w miejscu gdzie je zastosowano strop jest w dobrym stanie i nie wymaga dodatkowego kotwienia). Zakłada się dodatkowo impregnację strukturalną wzmacniającą spulchnione zaprawy.
