PAŃSTWOWA KOMISJA BADANIA WYPADKÓW KOLEJOWYCH
Ministerstwo Infrastruktury i Budownictwa

RAPORT Nr PKBWK/03/2017

z badania incydentu kolejowego kategorii C52 zaistniałego w dniu 16 maja 2017r. o godzinie 20.09 na stacji Podstolice, w torze stacyjnym nr 2, w km. 262,500, linii kolejowej nr 3: Warszawa Zachodnia - Kunowice

obszar zarządcy infrastruktury PKP Polskie Linie Kolejowe S.A.,
Zakład Linii Kolejowych w Poznaniu

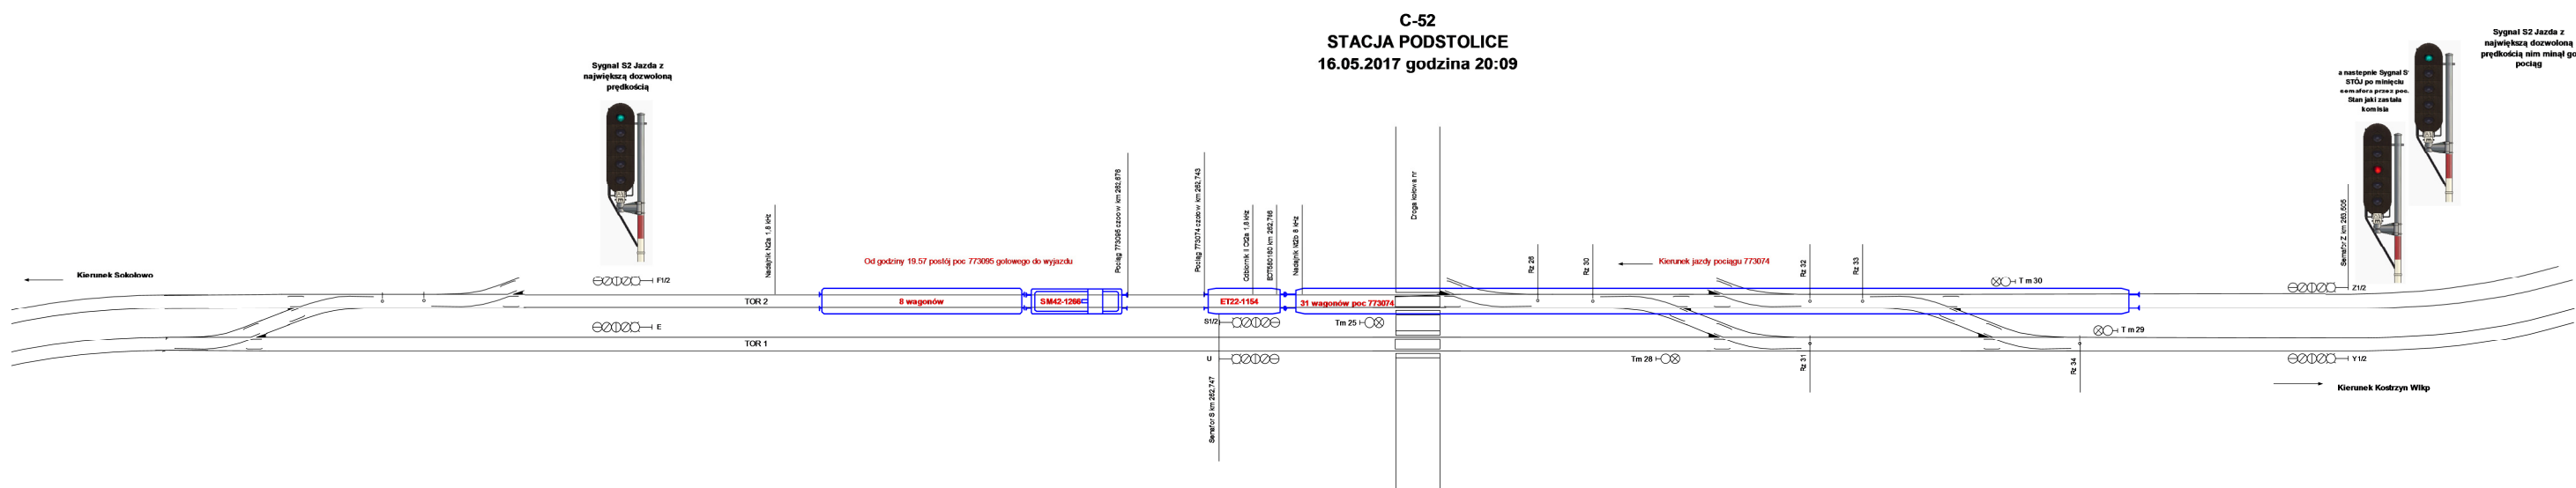
Na schemacie pokazano usytuowanie pociągów po zaistnieniu zdarzenia

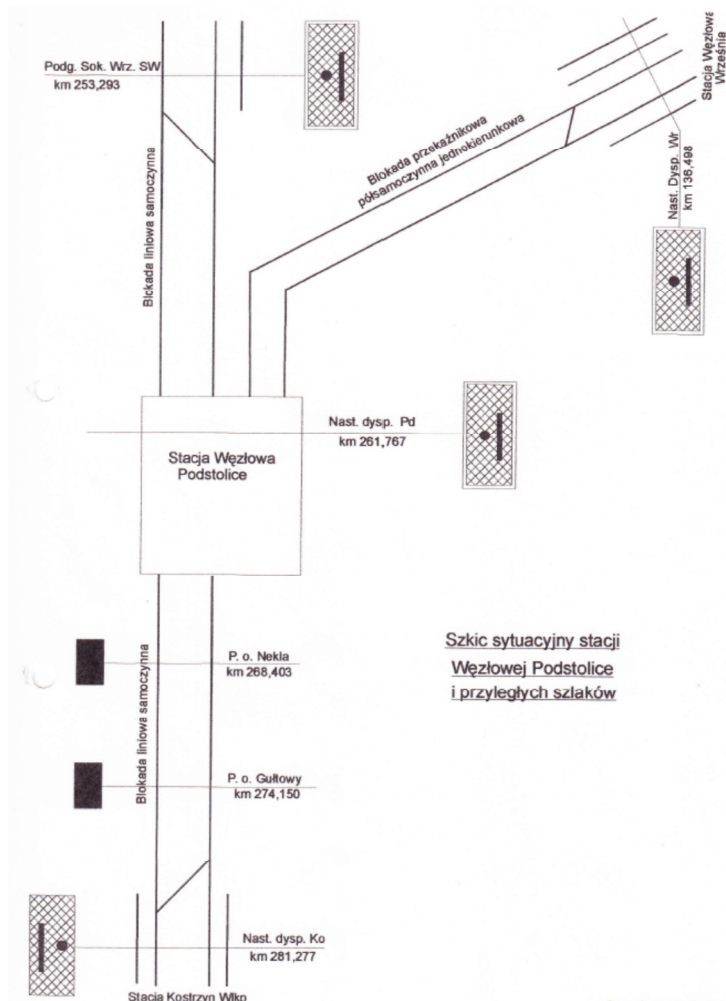
Rys. nr 1 – Schemat sytuacyjny stacji węzłowej Podstolice i przyległych szlaków

Posterunek ruchu Podstolice jest stacją węzłową, przez którą prowadzą linia magistralna nr 003 oraz odgałęzia się linia pierwszorzędna nr 808. Schemat sytuacyjny stacji przedstawia rys nr 1.

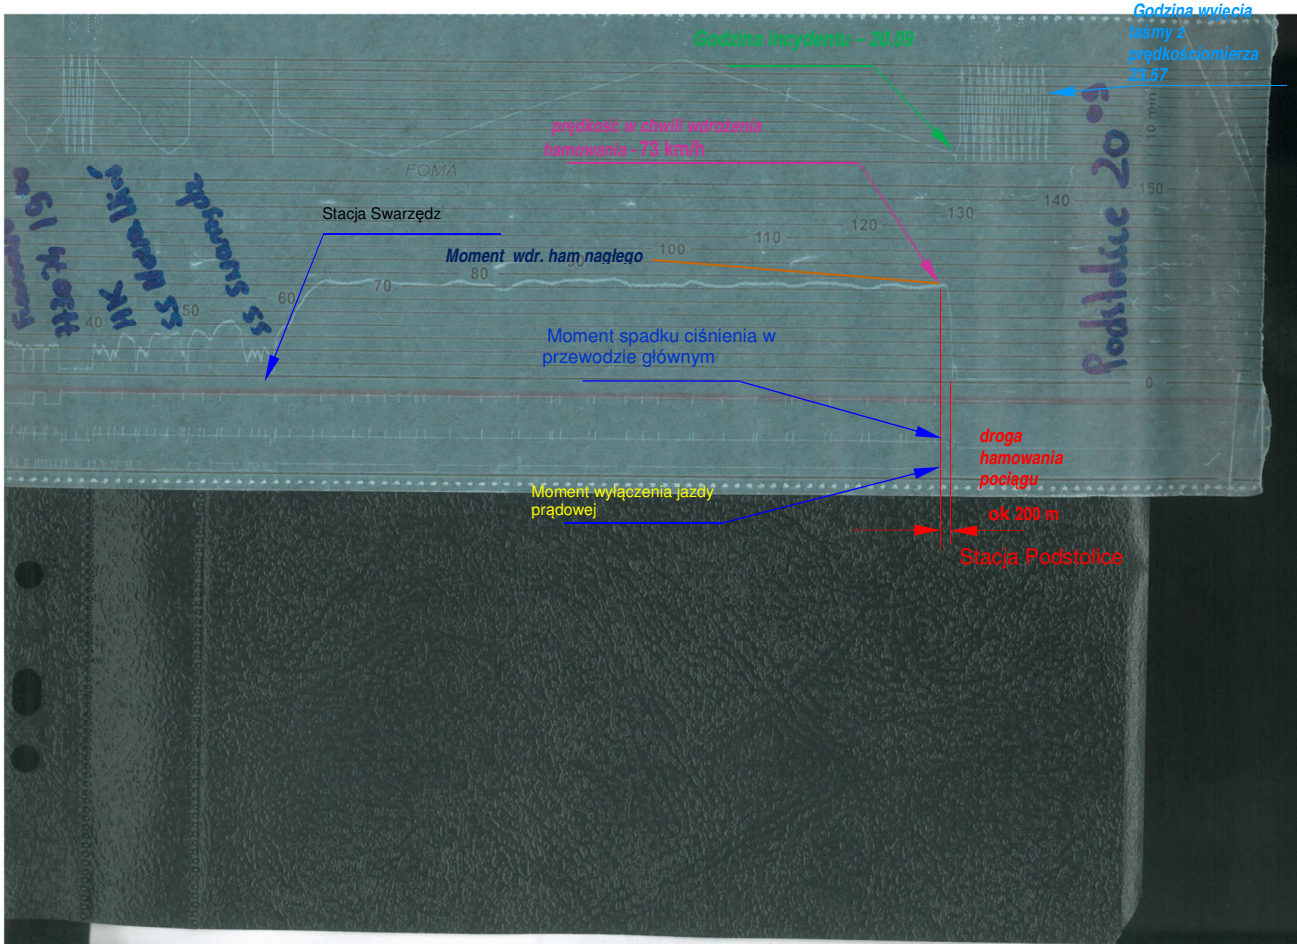
IV) opis danych z prędkościomierza rejestrującego typu Hasler **BERN Rt9** pojazdu trakcyjnego serii ET22-1154:

Opis związany jest ze zdarzeniem, do jakiego doszło w dniu 16.05.2017r. o godzinie 20:09, w stacji Podstolice w km 262,500, linii nr 003: Warszawa Zachodnia – Kunowice, podczas prowadzenia pociągu nr 773074 relacji Poznań Franowo – Konin.
