PAŃSTWOWA KOMISJA BADANIA WYPADKÓW KOLEJOWYCH
Ministerstwo Infrastruktury

RAPORT Nr PKBWK/05/2018

z badania poważnego wypadku kat. A18
zaistniałego w dniu 2 listopada 2017 r. o godz. 18:49
na przejeździe kolejowo-drogowym kat. „A” z zawieszoną obsługą,
usytuowanym w km 37,119 szlaku Śniadowo - Łapy,
w torze szlakowym nr 1, linii kolejowej nr 36: Ostrołęka - Łapy

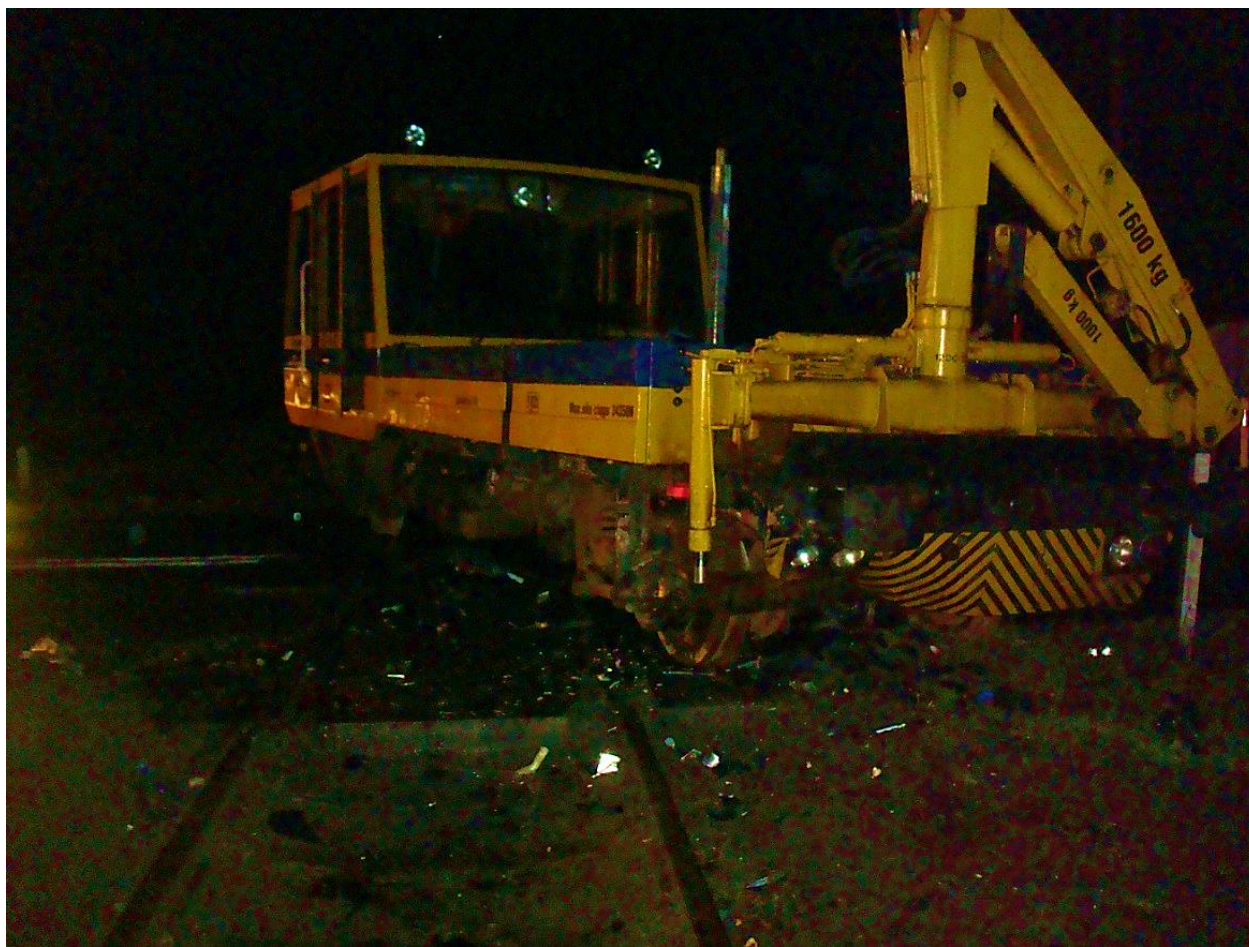
W pojeździe drogowym, w wyniku uderzenia w prawą przednią część wózka motorowego, przód samochodu został całkowicie zniszczony oraz nastąpiło wykolejenie pierwszego zestawu kołowego wózka motorowego w kierunku jazdy na lewą stronę.

W wyniku zdarzenia w pojeździe kolejowym uszkodzone zostały amortyzator, osłona czołowa, urwana podstawa siłownika oraz uszkodzona obudowa reflektora.

Zdjęcie wózka motorowego po uderzeniu przez samochód osobowy – widoczne wykolejenie pierwszej osi na lewą stronę w kierunku jazdy pociągu roboczego.

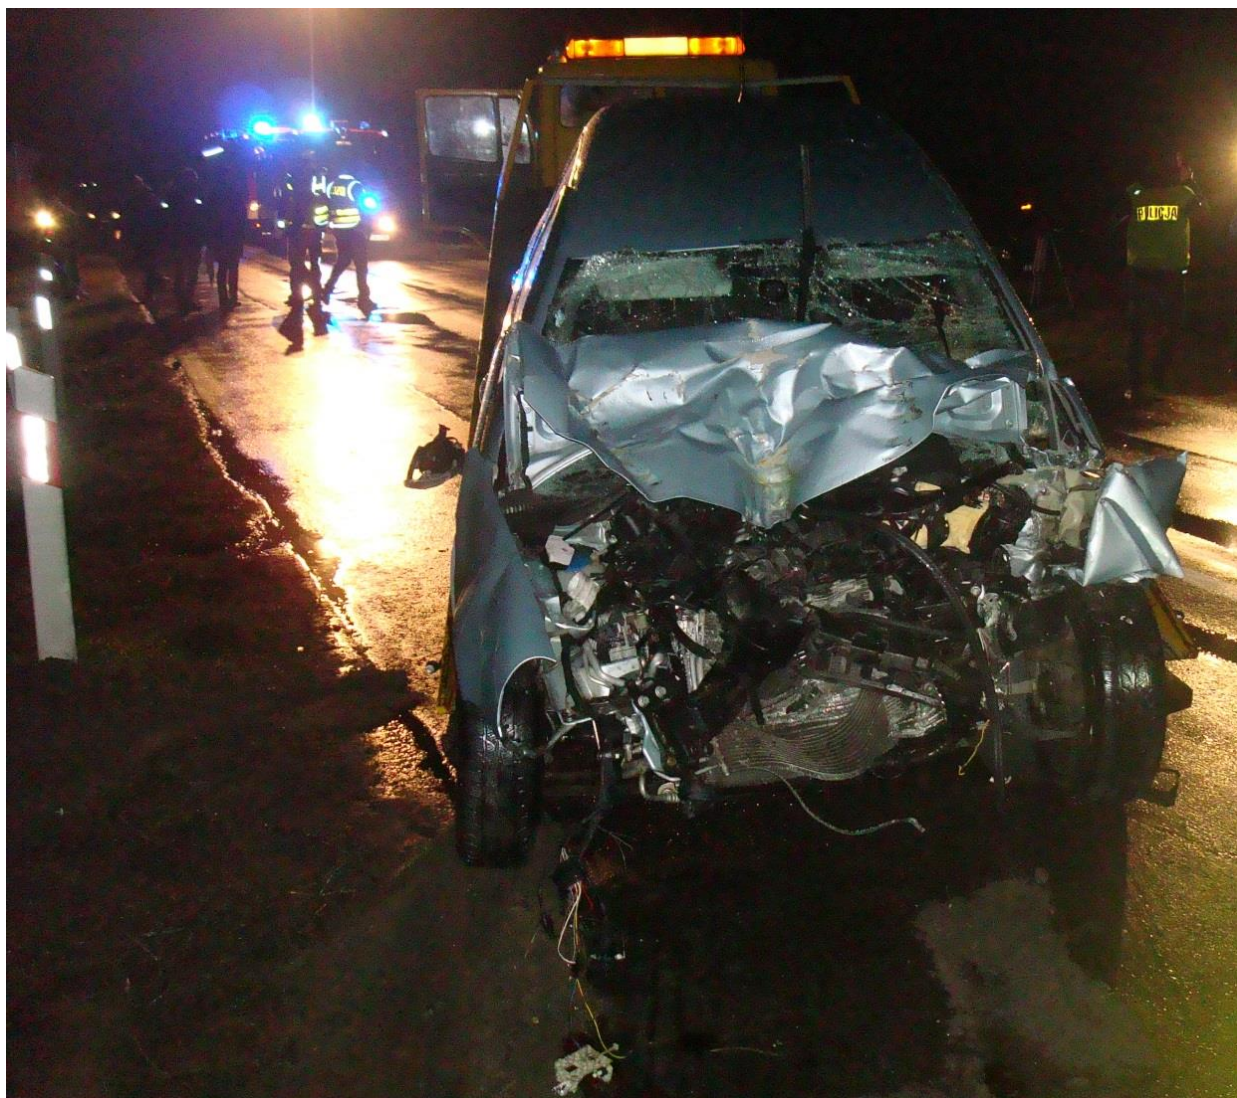
Zdjęcie samochodu osobowego po uderzeniu w prawy bok wózka motorowego

Samochód osobowy marki Volkswagen Golf uczestniczący w wypadku – uszkodzenia stwierdzone w obrębie podstawowych układów mających wpływ na bezpieczeństwo jazdy samochodu powstały na skutek działania zewnętrznych sił doraźnych w trakcie wypadku.

Ujawnione uszkodzenia w układach hamulcowym, kierowniczym oraz jezdny mają charakter powstałych podczas wypadku.

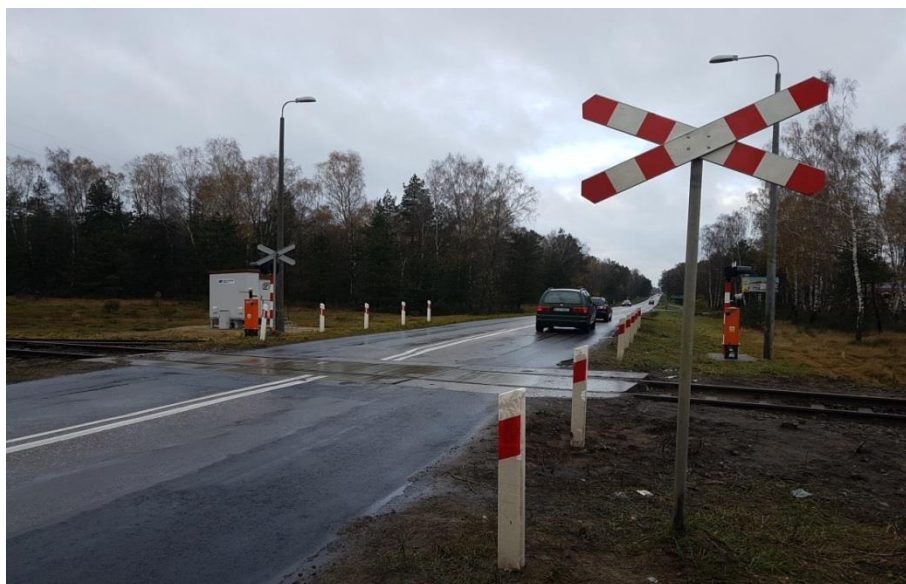
Zdjęcie przejazdu kat. A w km 37,119 szlaku Śniadowo – Łapy linii kolejowej nr 36 – widok od strony nadjeżdżającego samochodu przed znakiem G-3 (Krzyż św. Andrzeja).

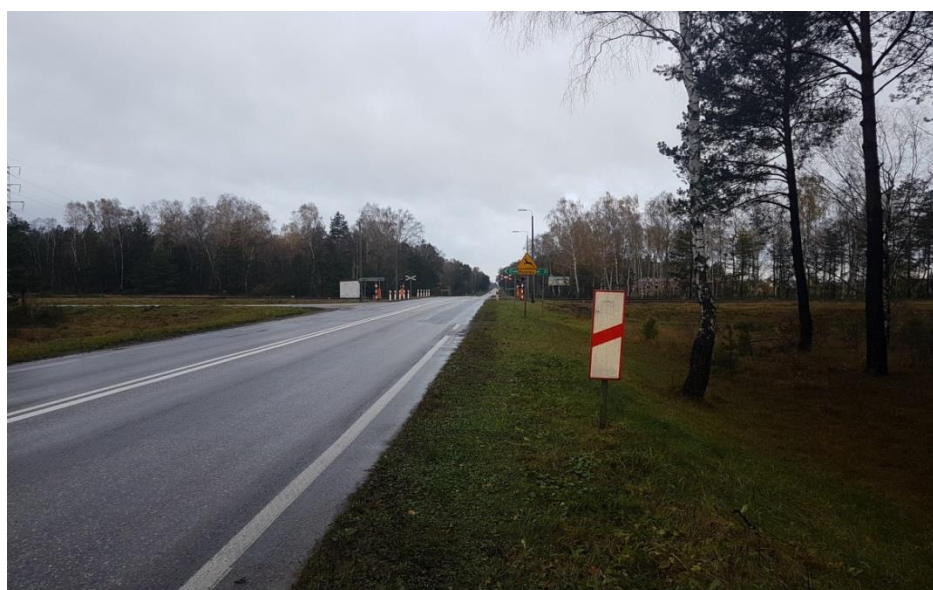
Zdjęcie w kierunku przejazdu kat. A w km 37,119 szlaku Śniadowo – Łapy linii kolejowej nr 36 – widok od strony nadjeżdżającego samochodu przed znakiem G1-c.
