**MINISTERSTWO
TRANSPORTU, BUDOWNICTWA
I GOSPODARKI MORSKIEJ
Państwowa Komisja Badania Wypadków Kolejowych**

RAPORT Nr PKBWK/1/2013

**z badania poważnego wypadku kat. A 01
zaistniałego w dniu 03 marca 2012 r. o godz. 20:55 na szlaku Sprowa – Starzyny
w torze nr 1 w km 21,250 linii kolejowej nr 64 Kozłów – Koniecpol
obszar zarządcy infrastruktury PKP Polskie Linie Kolejowe S.A.
Zakład Linii Kolejowych w Kielcach**

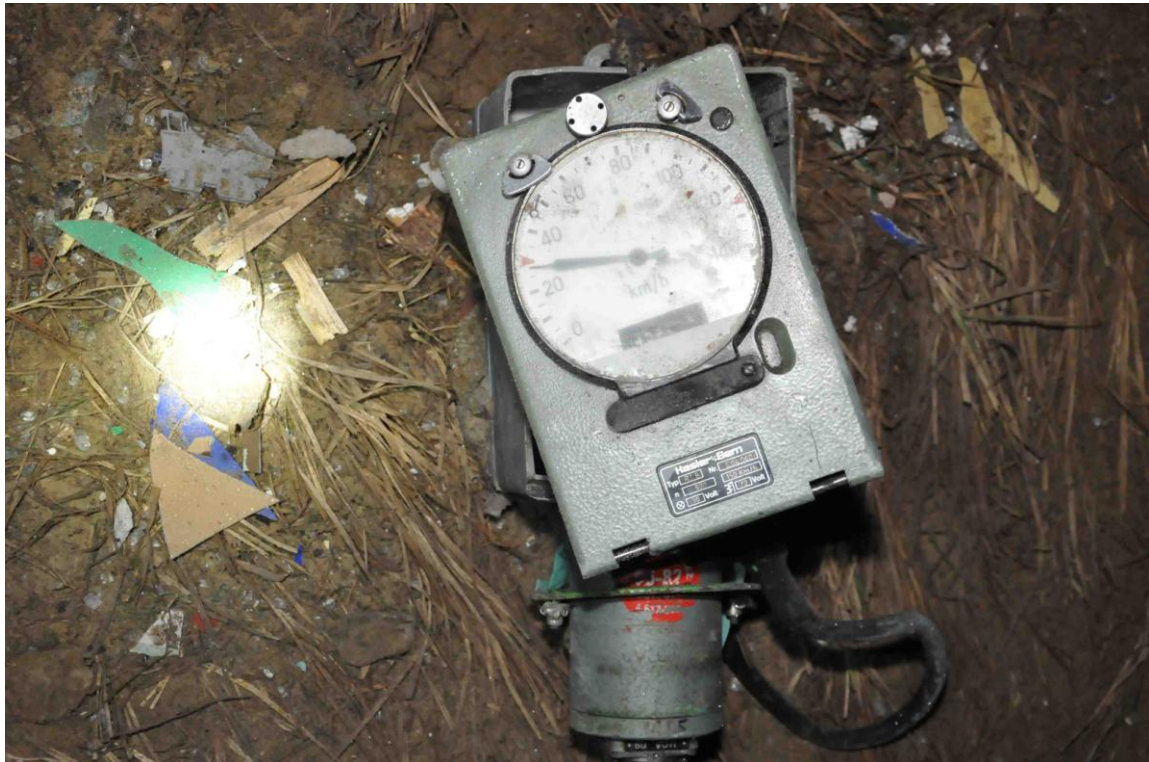
Fot. II.2c.1 Rejestrator Hasler z kabiny A lok. ET22-1105 (mat. Prok. Okr. Częstochowa)

Rejestrator typu Hasler RT9 nr E 04.060 n 800, 150 km/h. znaleziono poza kabiną w stanie otwartym i zwiniętą taśmę prędkościomierza w dobrym stanie. Prędkościomierz wskazuje prędkość zatrzymaną na wartości 28 km/h. Licznik przebiegu: 457946 km (Fot. II.6.2c.1).

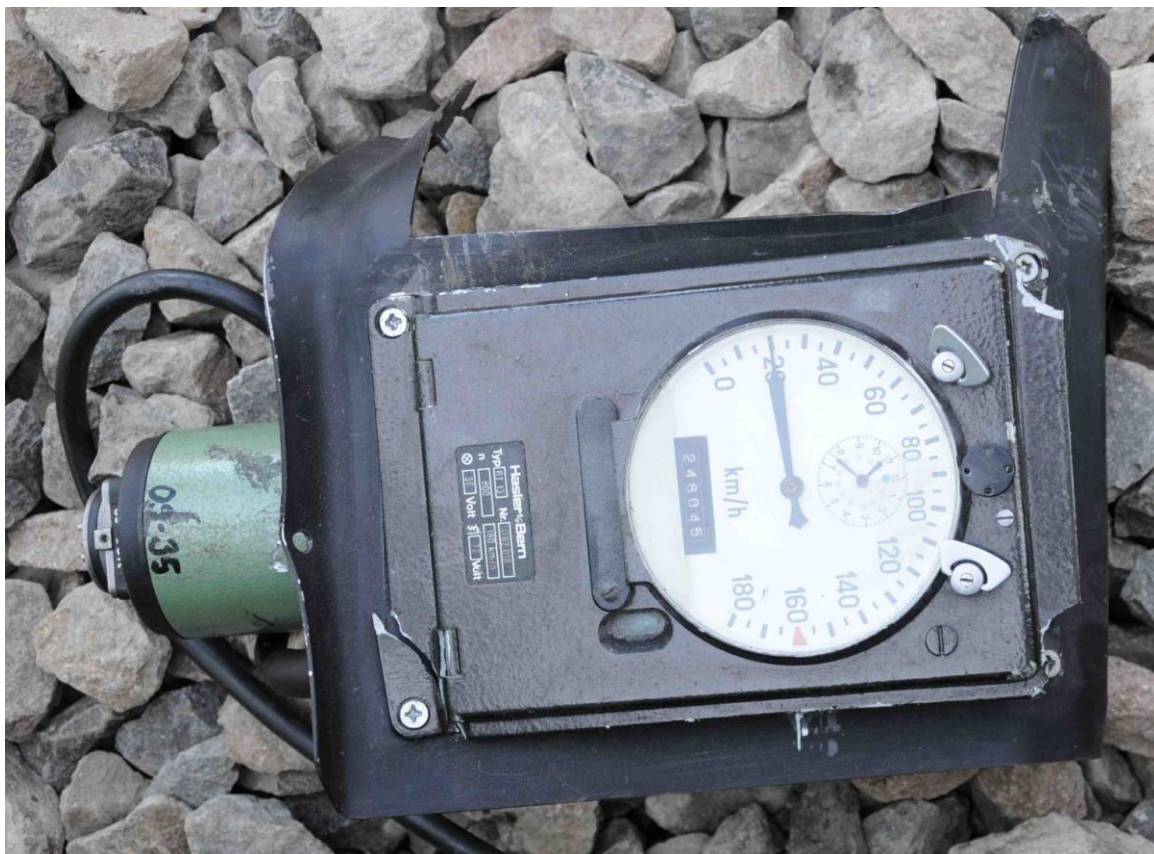
Fot. II.2c.2 Rejestrator Hasler z kabiny A lok. EP09-035 (mat. Prok. Okr. Częstochowa)

Rejestrator typu Hasler RT-13 nr 002.018 RT-9 nr E04.060, 180 km/h (z kabiny A) w stanie zamkniętym, z taśmą rejestratora wewnątrz i chodzącym mechanizmem zegara, został wycięty z wraku pojazdu przez straż pożarną. Licznik przebiegu: 246045 km. (Fot. II.2c.2). Prędkościomierz wskazujący typu Hasler A-29 nr 002.027 (kabina B) T ejow poza kabiną, w stanie uszkodzonym.

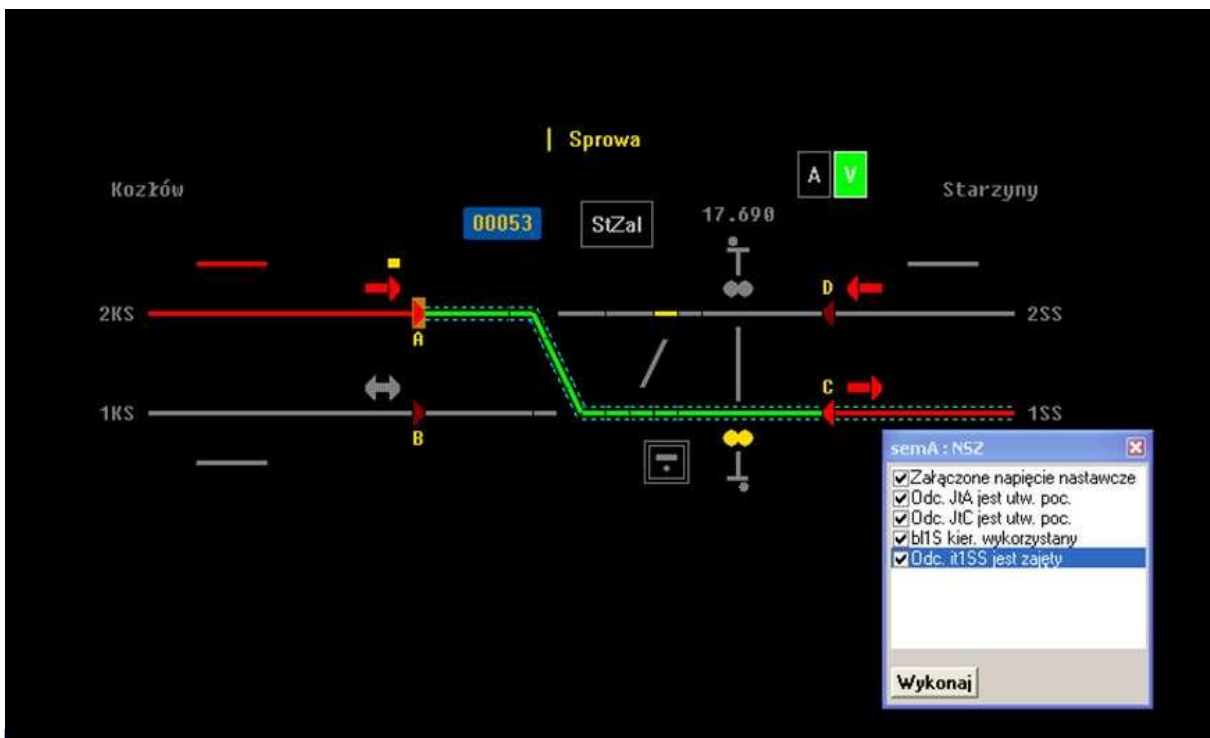
Alarmy Liczba alarmów: 1 w tym niepotwierdzonych:1

20:48:22 semA Nieoczekiwane wygaszenie sygnału zezwalającego

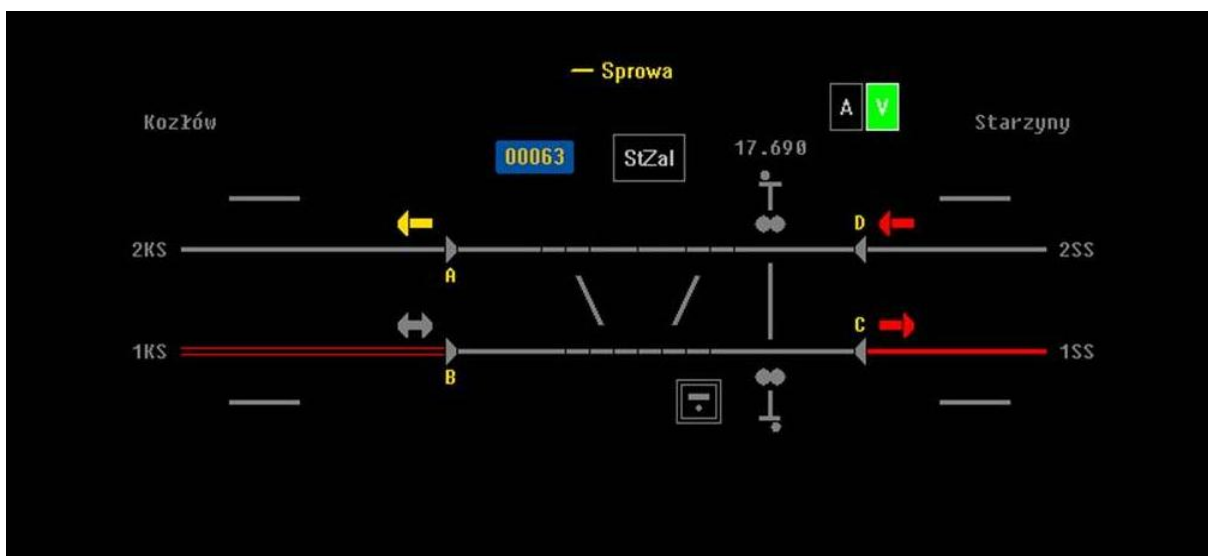
sem. A Nieoczekiwane wygaśnięcie sygnału zezwalającego

20:53:40 Zwolnienie odcinka zbliżania it1S

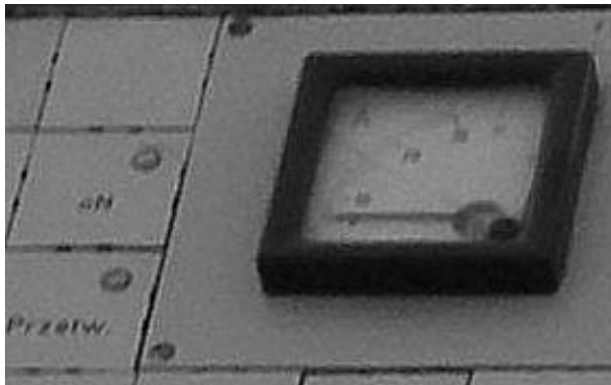
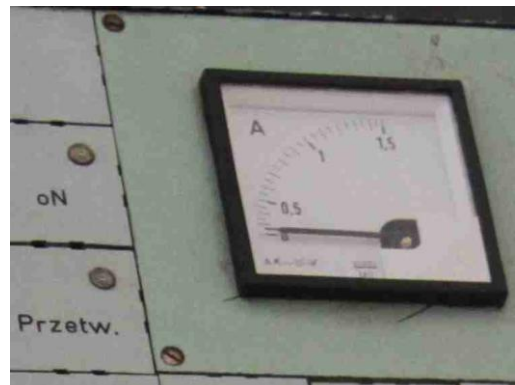
Fot. III.4.1.a), b) Fragment kostkowego pulpitu nastawczego podg. Starzyny z przyrządem pomiaru prądu w obwodach nastawczych napędów zwrotnicowych:

Należy zwrócić uwagę, że zmieniając typ napędów zwrotnicowych w ramach modernizacji urządzeń *srk* tego posterunku nie dokonano zmiany przyrządu do pomiaru wartości prądów na dostosowany do napędów wymienionych na typ EAA-5. Na pozostawionym przyrządzie pomiarowym najmniejsza oznaczona wartością działka skali, która odpowiadała poprzednio wartości prądu równej 10A, podzielona na działki co 2A, po wymianie odpowiada prądowi o wartości 0,5A i jest dodatkowo podzielona na działki co 0,1A. Trzeba przy tym zauważyć, że skala tych przyrządów jest nieliniowa, więc taka sama wartość prądu na początku skali powoduje wychylenie wskazówki o znacznie mniejszy kąt niż pod koniec skali, stąd przyrząd przed wymianą praktycznie nie pokazywał przepływu prądu o wartościach rzędu 1A, jaki na przyrządzie po wymianie powoduje wychylenie się wskazówki o ponad połowę zakresu.

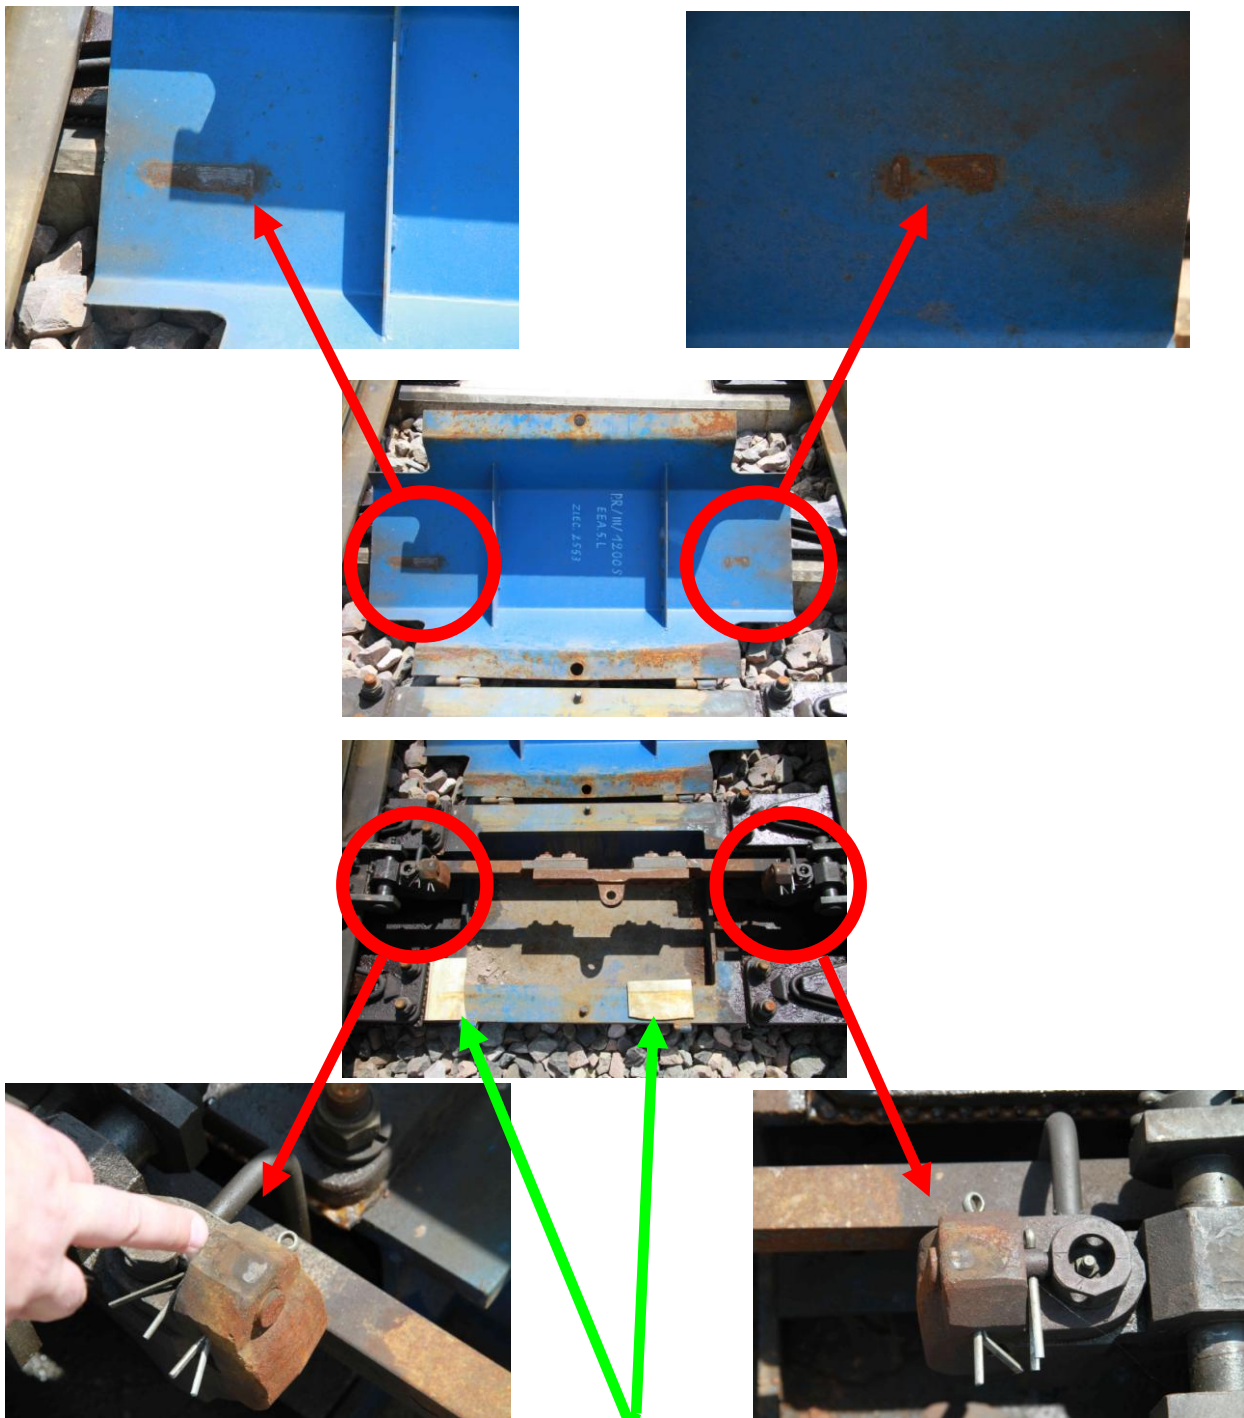
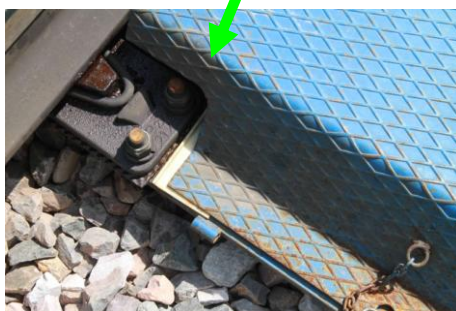
Zwieranie obwodu stwierdzenia niezajętości rozjazdu przez pokrywą suwaków kontroli położenia iglic.

Usunięcie usterki na pewien okres polega na „podtykaniu” kawałków tworzywa pod pokrywą, by unieść ją o kilka milimetrów, aby nie zwieriała toków szynowych przez kontakt z elementami suwaka.

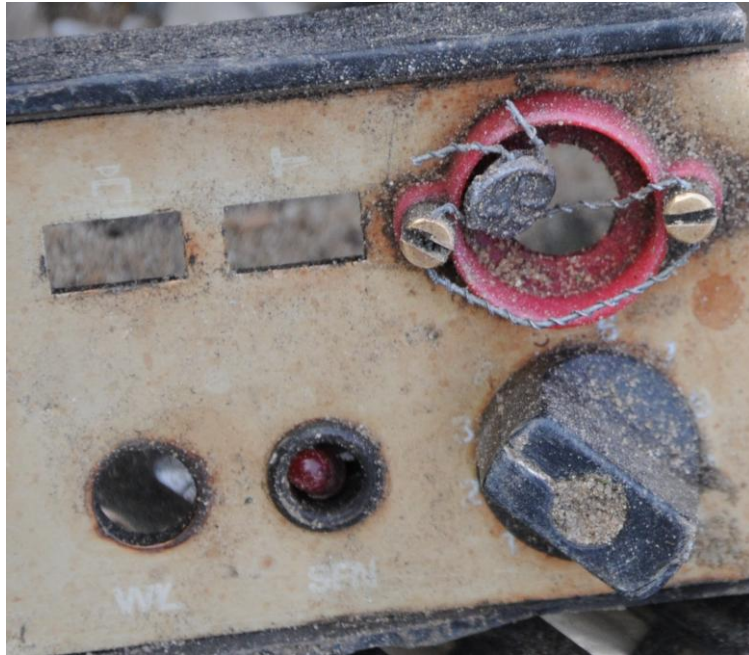
Fot. III.4.3) Fragment płyty czołowej manipulatora radiotelefonu z kabiny A lok. ET22-1105 (mat. Prok. Okr. Częstochowa)

Zniszczony manipulator radiotelefonu Radmor typu 3066 nr 8317258 (nr inw. 8628725) z kabiny A. Na oderwanej płycie czołowej z przełącznikami widoczny jest brak ścianki zabezpieczającej przycisku „ALARM” uruchamiającego funkcję „Radio-stop”, wskazujący z dużym prawdopodobieństwem na próbę użycia tego przycisku przez maszynistę pociągu nr 13126. Sprawdzone eksperymentalnie, że widoczne uszkodzenie elementu zabezpieczającego przycisk raczej nie mogło powstać w wyniku zniszczenia manipulatora w wypadku. Drugim wnioskiem z analizy jest położenie przełącznika kanałów wskazujące, że radiotelefon ustawiony był na kanał nr 4. Również w tym przypadku przestawienie przełącznika nie mogło raczej nastąpić w wyniku wypadku.

Na zdjęciu wykonanym po wypadku (*Fot. III.4.3*) widać brak ścianki zabezpieczającej przycisk „ALARM” uruchamiający funkcję „Radio-stop” przy jednoczesnym położeniu przełącznika kanałów w ustawieniu na kanał nr 4. Na tej podstawie można przypuszczać z dużym prawdopodobieństwem, że maszynista pociągu nr 13126 próbował uruchomić system „Radio-stop”. Wysłanie sygnału alarmowego „Radio-stop” nie zostało jednak zarejestrowane przez żadne z pracujących na kanale pociągowym nr 5 urządzeń odbiorczych ani rejestrujących. Stało by się tak, gdyby maszynista pociągu nr 13126 dokonał nieprawidłowego wyboru kanału radiołączności, ustawiając na manipulatorze zamiast kanału nr 5, na którym łączność powinna być prowadzona na całej drodze jazdy tego pociągu po linii nr 64, (od Starzyn do Kozłowa), przewczesnie kanał nr 4, na którym łączność powinna być prowadzona dopiero od Kozłowa. Ograniczony zasięg nadawania radiotelefonu pokładowego mógł spowodować brak możliwości rejestracji takiego faktu przez jakiegokolwiek z urządzeń odbiorczych pracujących na kanale nr 4. Zbyt wczesne przełączenie radiotelefonu pociągu nr 13126 na kanał nr 4 spowodowałoby także brak słyszalności rozmów prowadzonych przez podg. Sprowa z pociągiem nr 31101, co gdyby miało miejsce, mogło zwrócić uwagę maszynisty na fakt wyjazdu pociągu nr 31101 na tor, którym jechał. Nie można jednak całkowicie wykluczyć, że zaobserwowany stan elementów sterujących manipulatora radiotelefonu uległ zmianie na skutek wypadku.

Nie ma rozstrzygających przesłanek do oceny działania funkcji „Radio-stop”, gdyż nic nie wskazuje na to, by była ona w związku ze stwierdzeniem zagrożenia użyta na kanale nr 5 przez któregokolwiek z użytkowników systemu radiołącności. Żadna z rejestracji zabezpieczonych po wypadku do celów ustalenia jego przyczyn przez komisję kolejową lub Prokuraturę nie zawiera zapisów wskazujących na użycie funkcji „Radio-stop” w związku ze zdarzeniem, zwłaszcza na kanale nr 5 przez któregokolwiek z użytkowników systemu radiołącności. Nie zaprzecza to przedstawionej powyżej hipotezie odnośnie możliwości ewentualnego użycia tej funkcji przez maszynistę pociągu nr 13126, jednak bez skutków dla przebiegu zdarzenia.

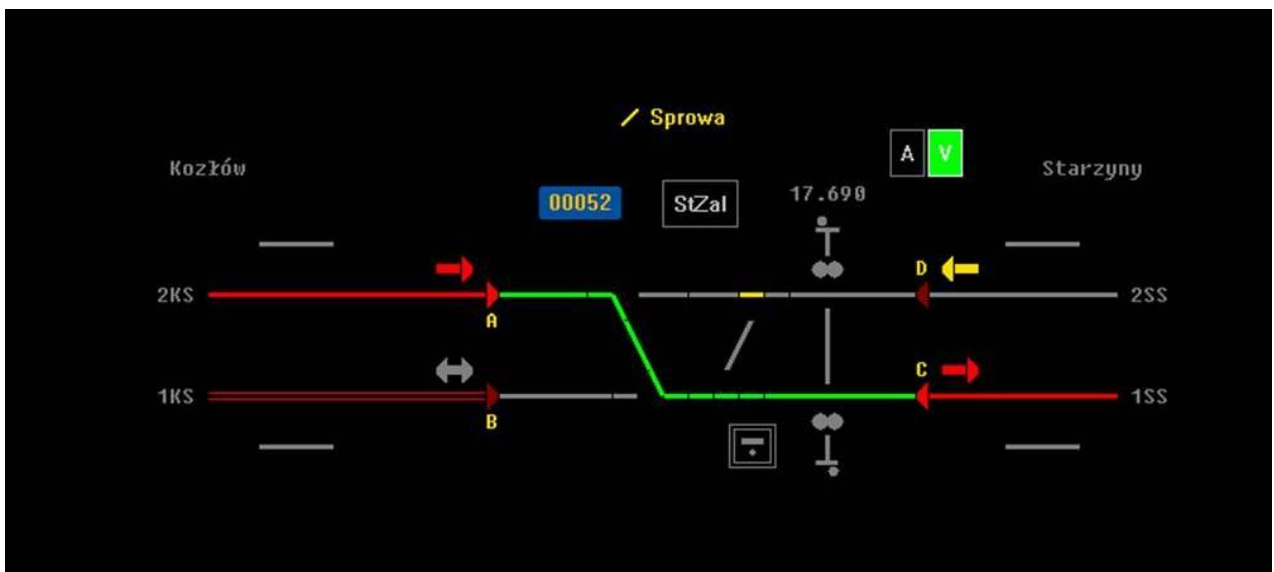
Następnie o godz. 20:48:21 i 20:48:22 następuje zajęcie toru szlakowego 1SS przez pociąg nr 13126 a tym samym zostaje wyświetlony sygnał S1 „STÓJ” na semaforze A dla pociągu nr 31101 (poz. 139 sekwencji zdarzeń).

20:48:21 Zajęcie toru szlakowego 1SS przez pociąg nr 13126

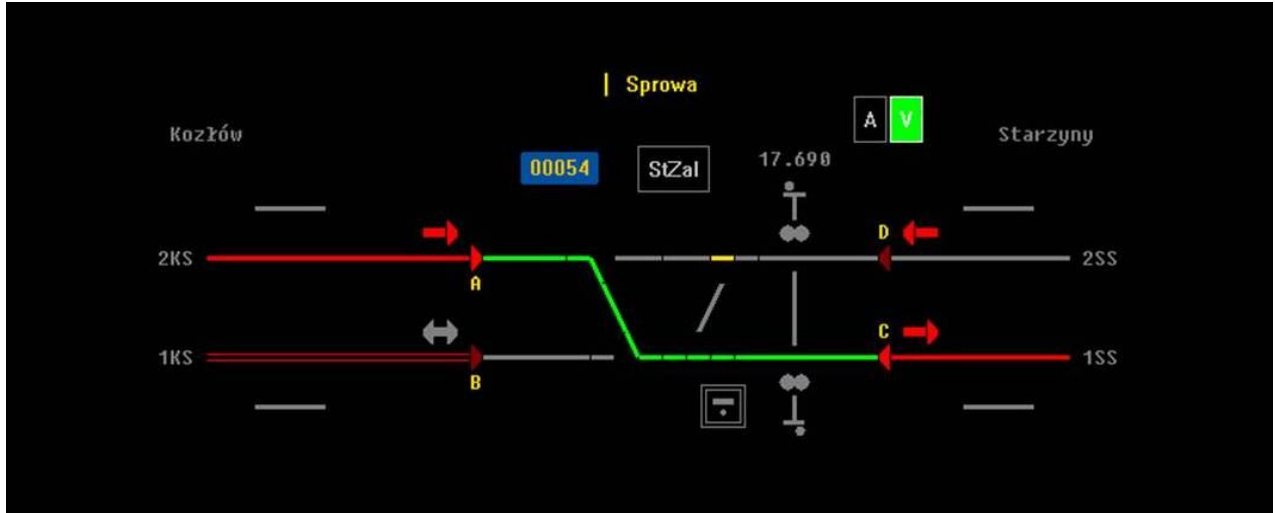
sem. A Nieoczekiwane wygaszenie sygnału zezwalającego

20:48:37 Sygnalizacja wyjazdu na tor 2SS od strony Starzynch (użycie *dPo2S* w Starzynch – strzałka „przyjazd” czerwona)

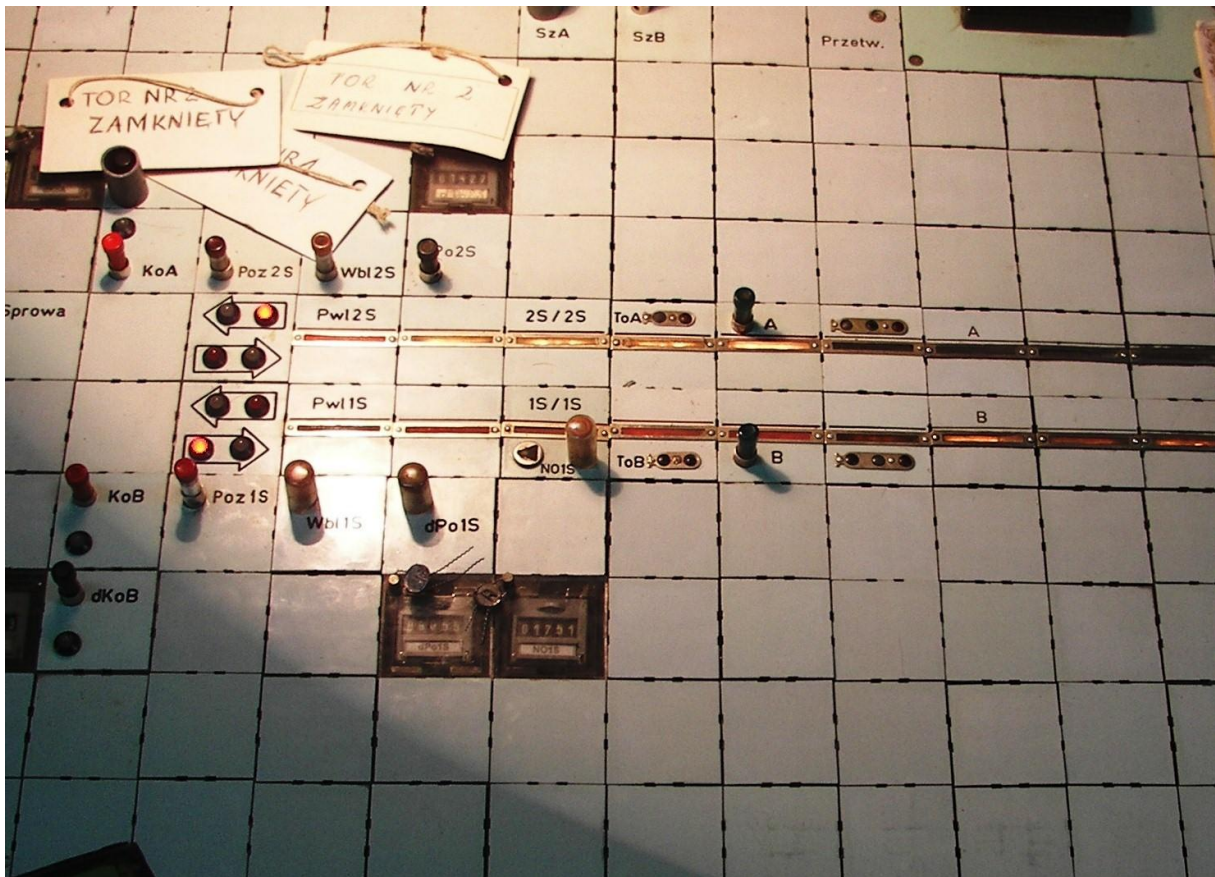
Fot. III.5.1) Fragment pulpitu nastawczego nastawni podg. Starzyny, stan po zaistniałym wypadku, wykonane w dniu 04.03.2012 r. (materiały Komisji Kolejowej)

Po wyjeździe pociągu nr 13126 ze Starzyn dyżurny ruchu, po zaobserwowaniu na pulpicie rozprucia rozjazdów 3/4 dokonuje zerwania plomby z przycisku **Ko3/4** i kasuje rozprucie. Po wyciśnięciu się szczelin i przyciśnięciu przycisku rozjazdu 3/4 uzyskuje kontrolę w położeniu plus. Nie obserwuje natomiast szczelin informujących o zajętości szlaku – cztery szczeliny podświetlone na czerwono na odcinku 1SS, a szczeliny na odcinku 2SS podświetlone na biało, co obrazowało wyjazd pociągu na tor 1 do Sprowej. Następnie przygotowuje drogę przebiegu wjazdowego dla pociągu nr 13101 spod semafora B z toru 1 w kierunku Psar.
