PAŃSTWOWA KOMISJA BADANIA WYPADKÓW KOLEJOWYCH
Ministerstwo Infrastruktury i Budownictwa

RAPORT Nr PKBWK/03/2017

z badania incydentu kolejowego kategorii C52 zaistniałego w dniu 16 maja 2017r. o godzinie 20.09 na stacji Podstolice, w torze stacyjnym nr 2, w km. 262,500, linii kolejowej nr 3: Warszawa Zachodnia - Kunowice

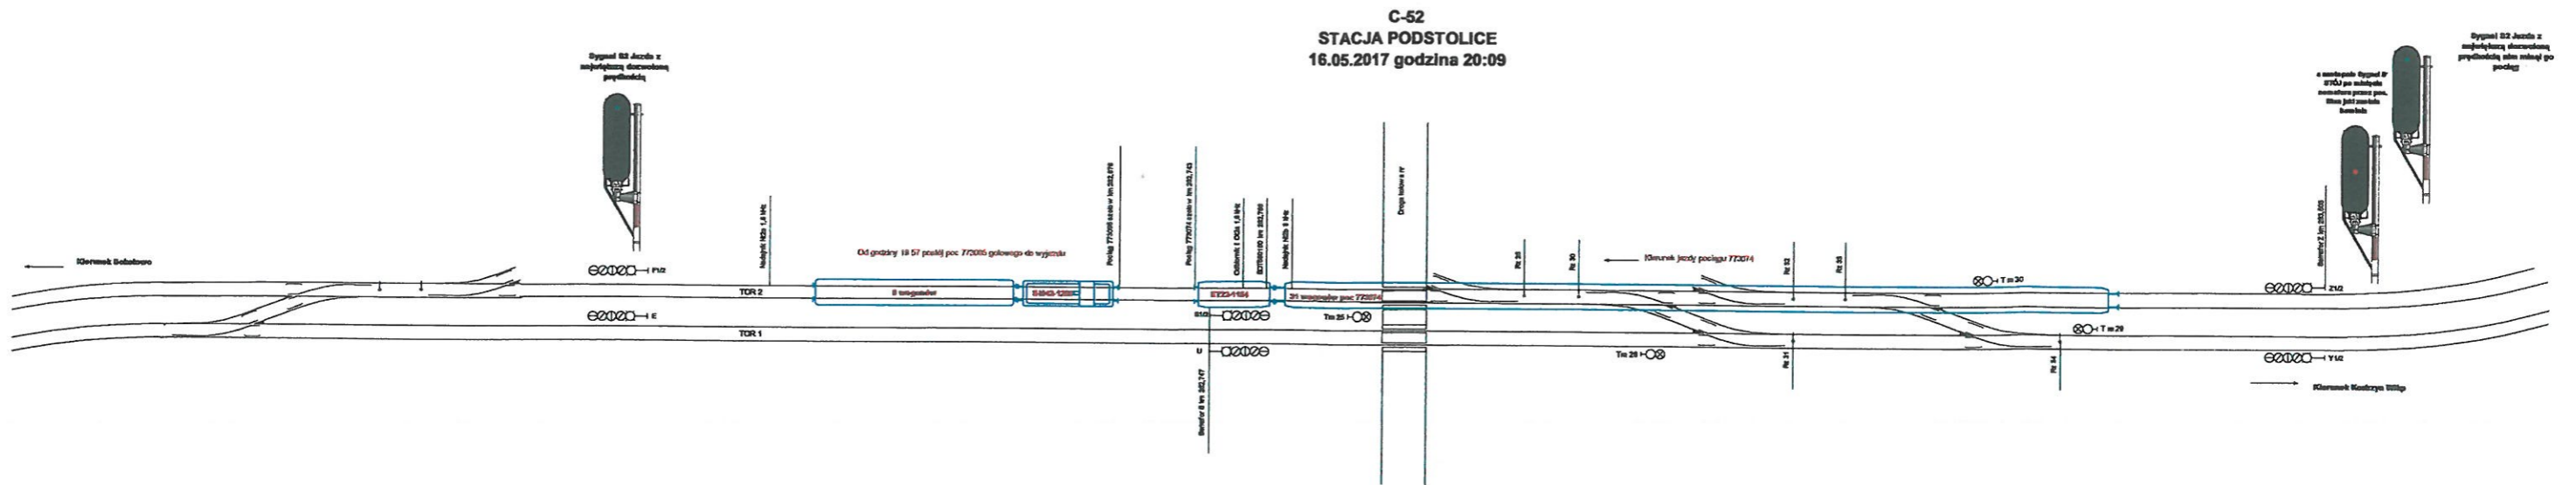
Na schemacie pokazano usytuowanie pociągów po zaistnieniu zdarzenia

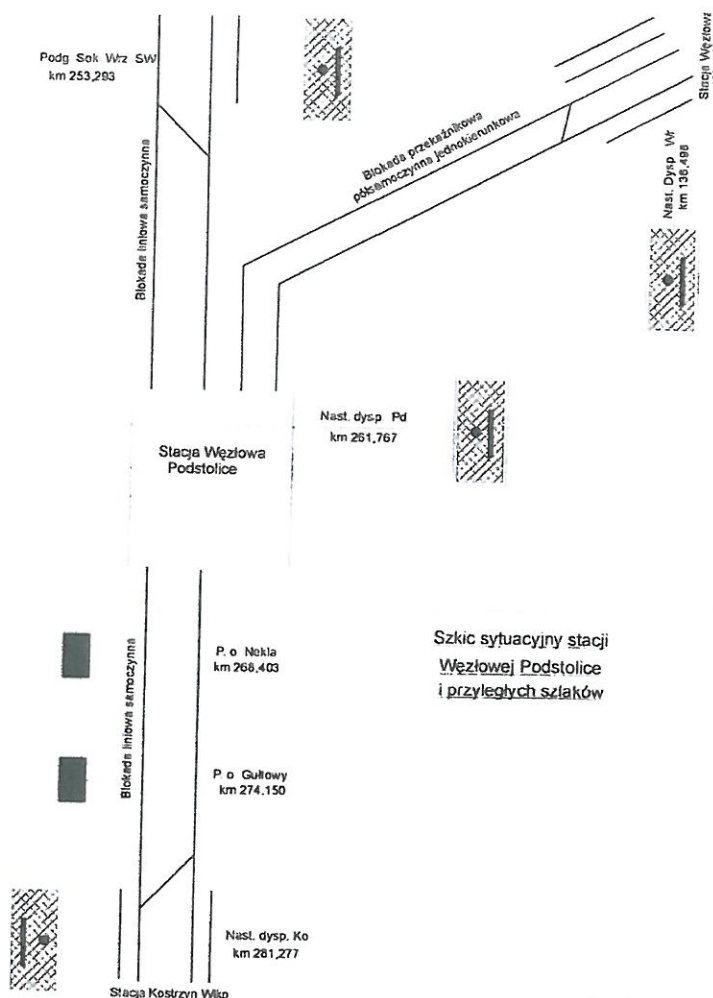
Rys. nr 1 – Schemat sytuacyjny stacji węzłowej Podstolice i przyległych szlaków

Posterunek ruchu Podstolice jest stacją węzłową, przez którą prowadzą linia magistralna nr 003 oraz odgałęzia się linia pierwszorzędna nr 808. Schemat sytuacyjny stacji przedstawia rys nr 1.

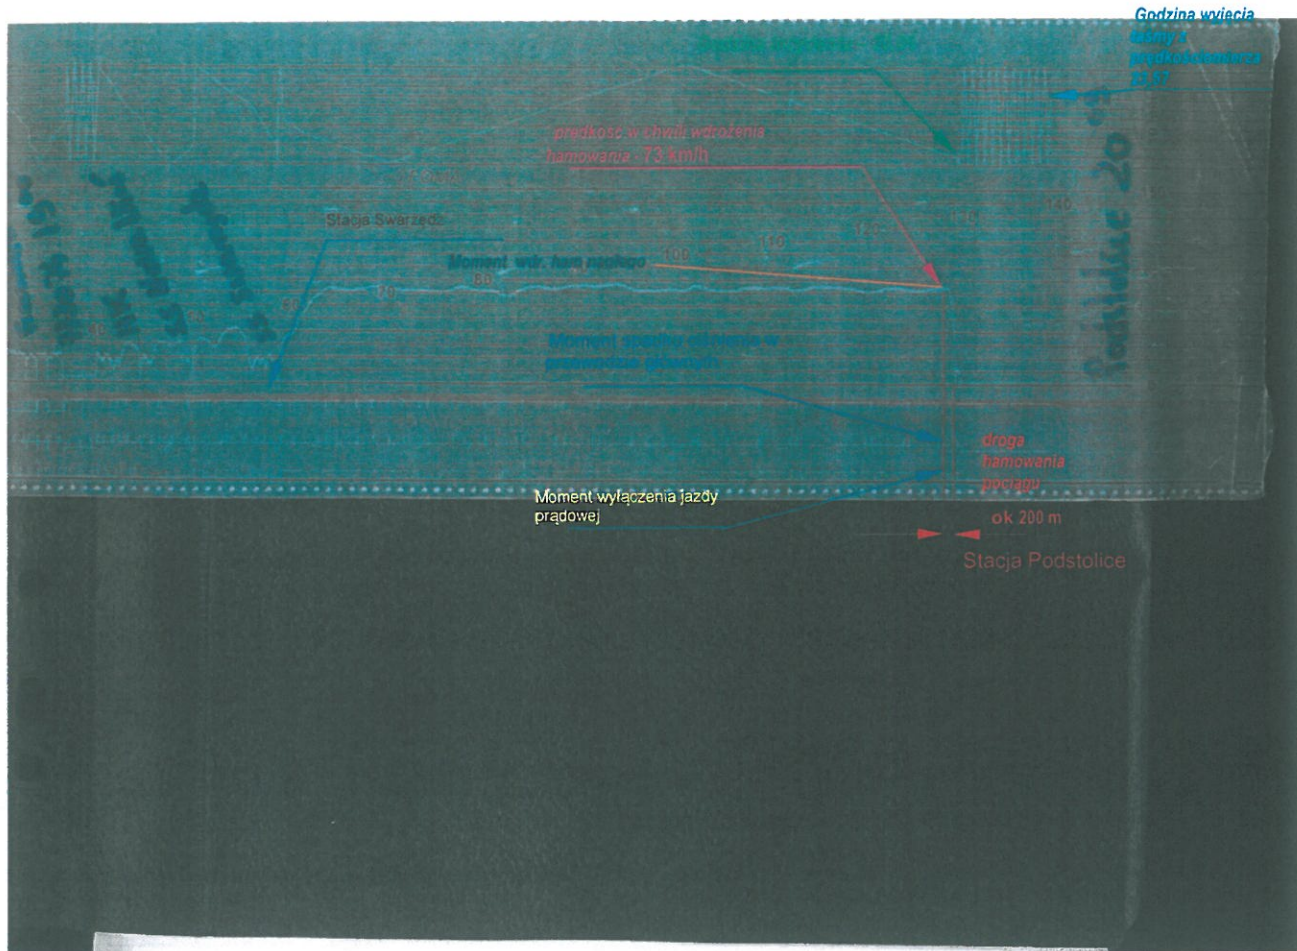
IV) opis danych z prędkościomierza rejestrującego typu **Hasler BERN Rt9** pojazdu trakcyjnego serii ET22-1154:

Opis związany jest ze zdarzeniem, do którego doszło w dniu 16.05.2017r. o godzinie 20:09, w stacji Podstolice w km 262,500, linii nr 003: Warszawa Zachodnia – Kunowice, podczas prowadzenia pociągu nr 773074 relacji Poznań Franowo – Konin.

godz. 19:00 – odjazd pociągu zgodnie z wewnętrznym rozkładem jazdy ze stacji początkowej Poznań Franowo, wzrost prędkości do ok 30km/h, wykonanie hamowania kontrolnego, następnie jazda z prędkością ok 30km/h.

godz. 19:12 – zatrzymanie pociągu na podg. **Nowa Wieś**,

godz. 19:45 – uruchomienie pociągu, wzrost prędkości i jazda z prędkością nieprzekraczającą 75km/h.
