ELIZJUM

ZABEZPIECZAJĄCE PRACE
KONSERWATORSKIE

PROGRAMY PRAC KONSERWATORSKICH

POKÓJ

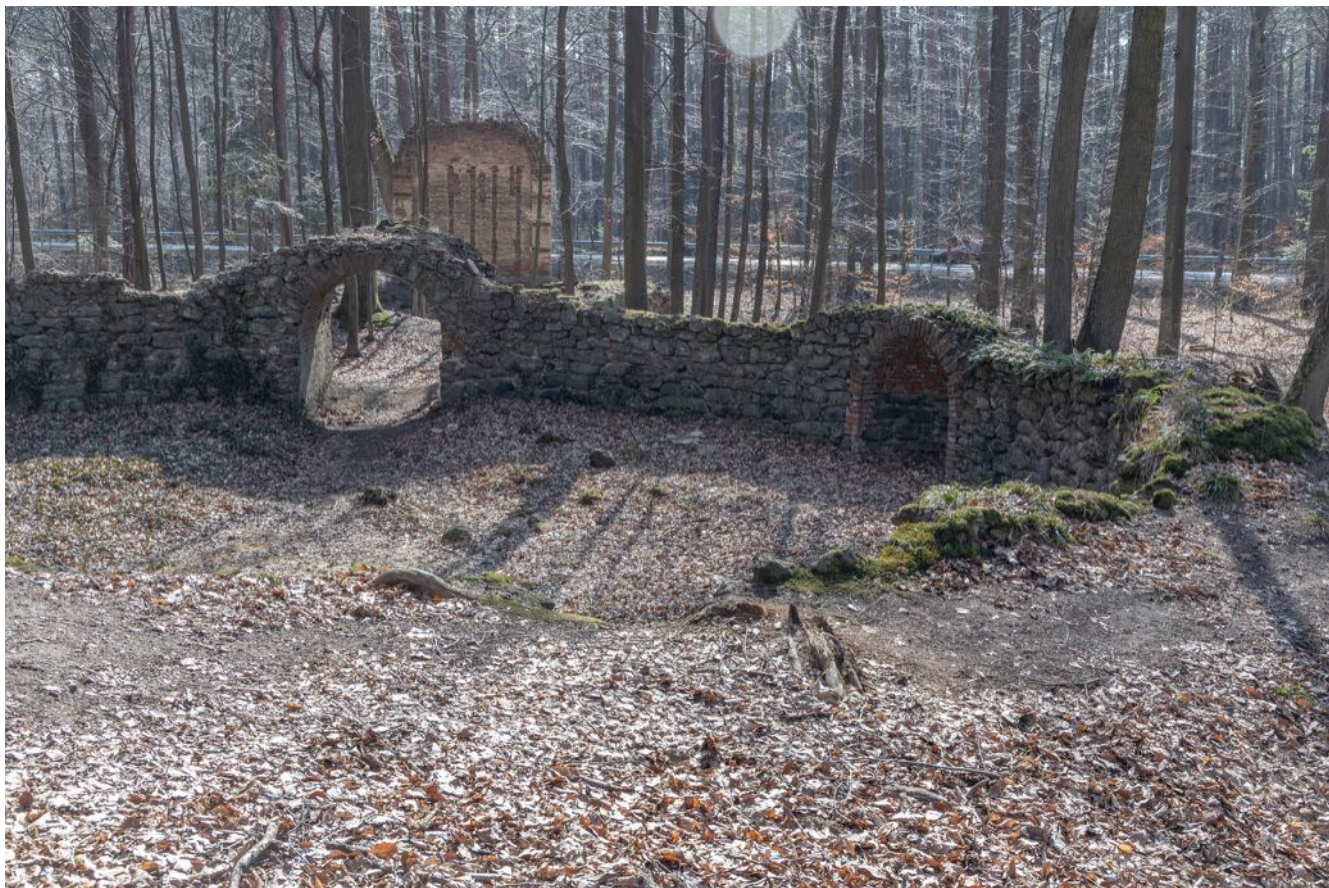
Od strony zewnętrznej mur jest zasypywany ziemią do pełnej wysokości. Stąd pełna ocena stanu technicznego jest niemożliwa. Od strony wewnętrznej mur wykonano w technice mieszanej - z cegieł i kamieni (ruda). Spoina łącząca elementy jest niemal całkowicie zniszczona (wykruszona i wypłukana). Częściowo zastąpiono ją wtórną zaprawą cementową. Zaprawa pokrywa też wewnętrzną stronę wejścia do Rotundy. Całość pokrywa brud, ziemia, nawarstwienia oraz glony, grzyby i porosty. Widoczne są liczne ubytki kamieni i cegieł, pęknięcia oraz odspojenia całych elementów (głazów i cegieł).

Obiekt porastają liczne drzewa i krzewy.

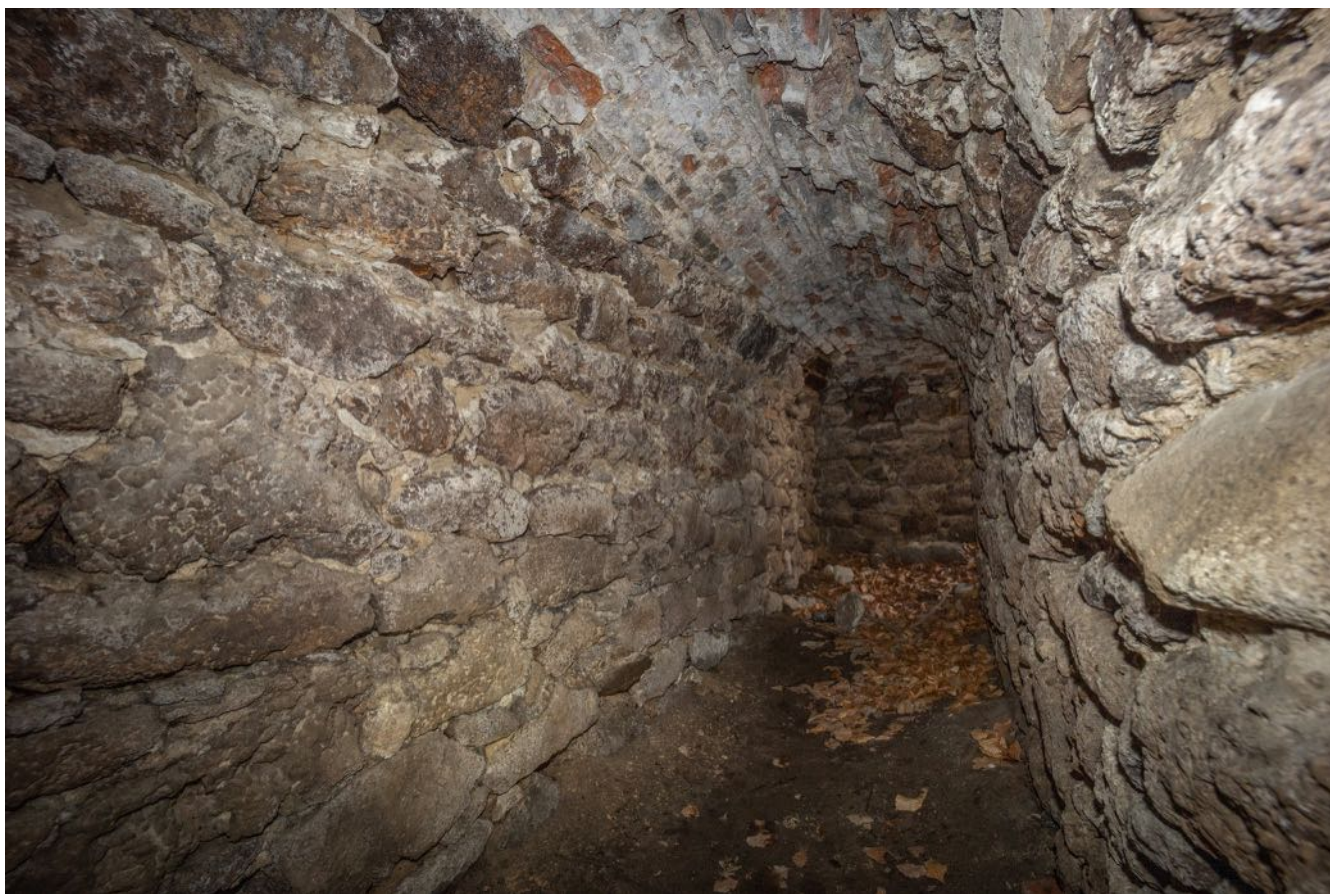
Wewnątrz widać mieszany, ceglano-kamienny wątek. Kamień to ruda darniowa, wykorzystana także do budowy Rotundy. Stan zachowania od wewnątrz jest stosunkowo dobry, poza częściami od strony wejścia i wyjścia oraz w miejscu, gdzie tunel uległ zawaleniu. Tam widać destrukcję spoin oraz brud i nawarstwienia na murze. W pobliżu otworów rozwijają się glony, grzyby oraz porosty.

W pozostałych częściach korytarza widoczne są także ubytki spoiny. Spotyka się je jednak dużo rzadziej niż w częściach narażonych na działanie czynników atmosferycznych (wejście, wyjście, zapadlisko). Duże zniszczenia spowodowane działaniem soli rozpuszczalnych w wodzie dotyczą pasa sklepienia biegnącego przez całą długość korytarza, wykonanego z cegieł.

Obiekt od zewnątrz porastają liczne drzewa i krzewy. W korytarzach zalegają duże ilości śmieci oraz część materiału, z którego wybudowano Ganki.

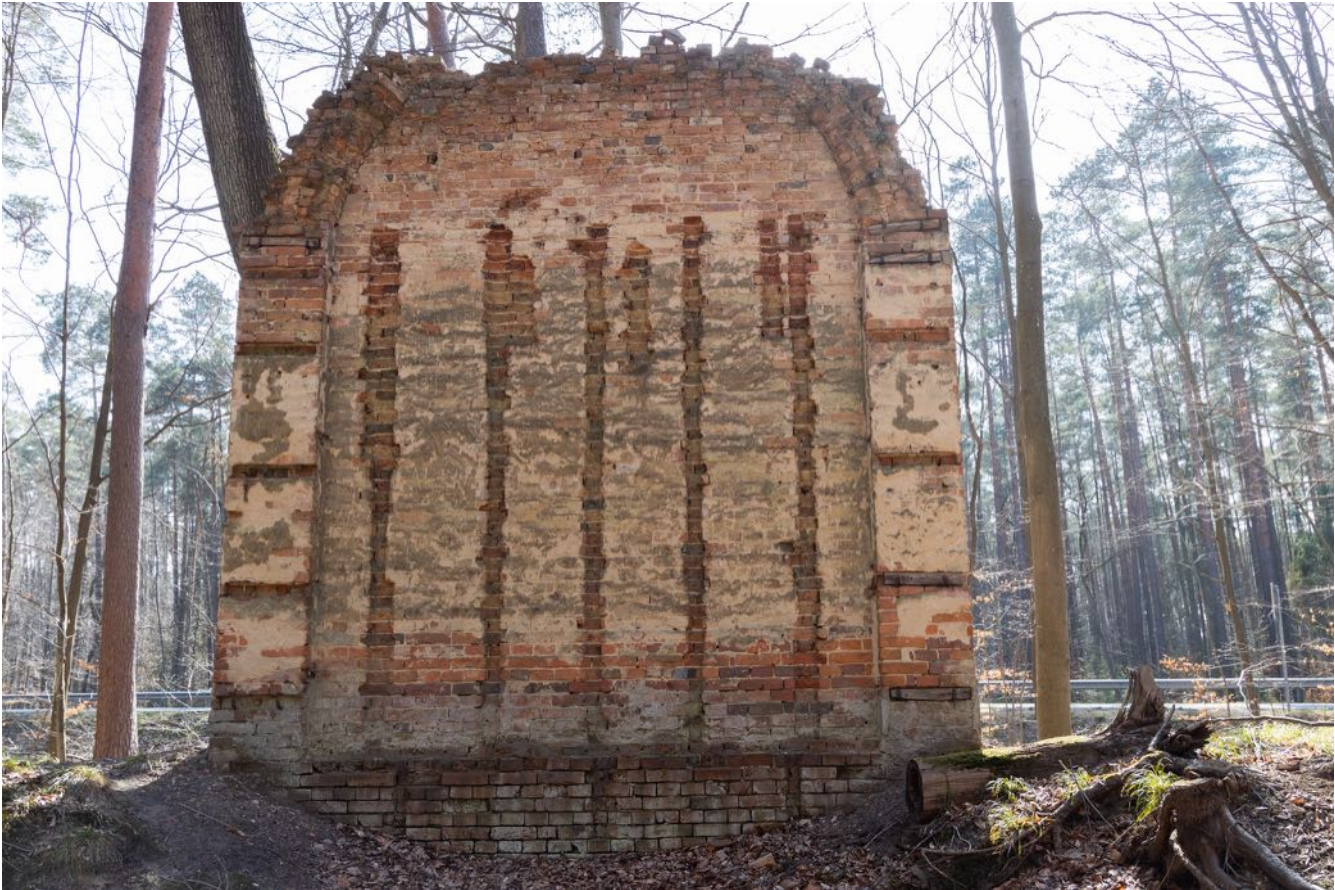
Wykonano ją z cegły. Wątek pokrywają resztki tynków. Ścianę pokrywa brud, nawarstwienia oraz, w partiach narażonych na cykliczne zamakanie, glony, grzyby i porosty. Woda dostaje się do obiektu drogą kapilarnego podciągania z gruntu oraz od góry, jako woda opadowa.

Spoiny zostały w dużej części zniszczone (wykruszone, wypłukane). Materiał ceramiczny zachował się w dość zróżnicowanym stanie. Widoczne są liczne uszkodzenia spowodowane działaniem soli rozpuszczalnych w wodzie oraz mrozu.

Górna część ściany (zwieńczenie) uległa całkowitemu zniszczeniu. Wiele cegieł uległo odspojeniu. W murze zachowało się kilka elementów drewnianych, prawdopodobnie pozostałość po konstrukcji sceny. Są spękane i zdekompletowane. .

Fot. 1. Amfiteatr, ściana na której wieszano niezachowane malowidło

Rekonstrukcję zwieńczenia muru po niezachowanym malowidle można wykonać częściowo z cegły dziurawki, jeżeli jest możliwe ukrycie otworów w taki sposób, by nie były widoczne w licu muru. Umożliwi to obniżenie masy rekonstruowanej części.

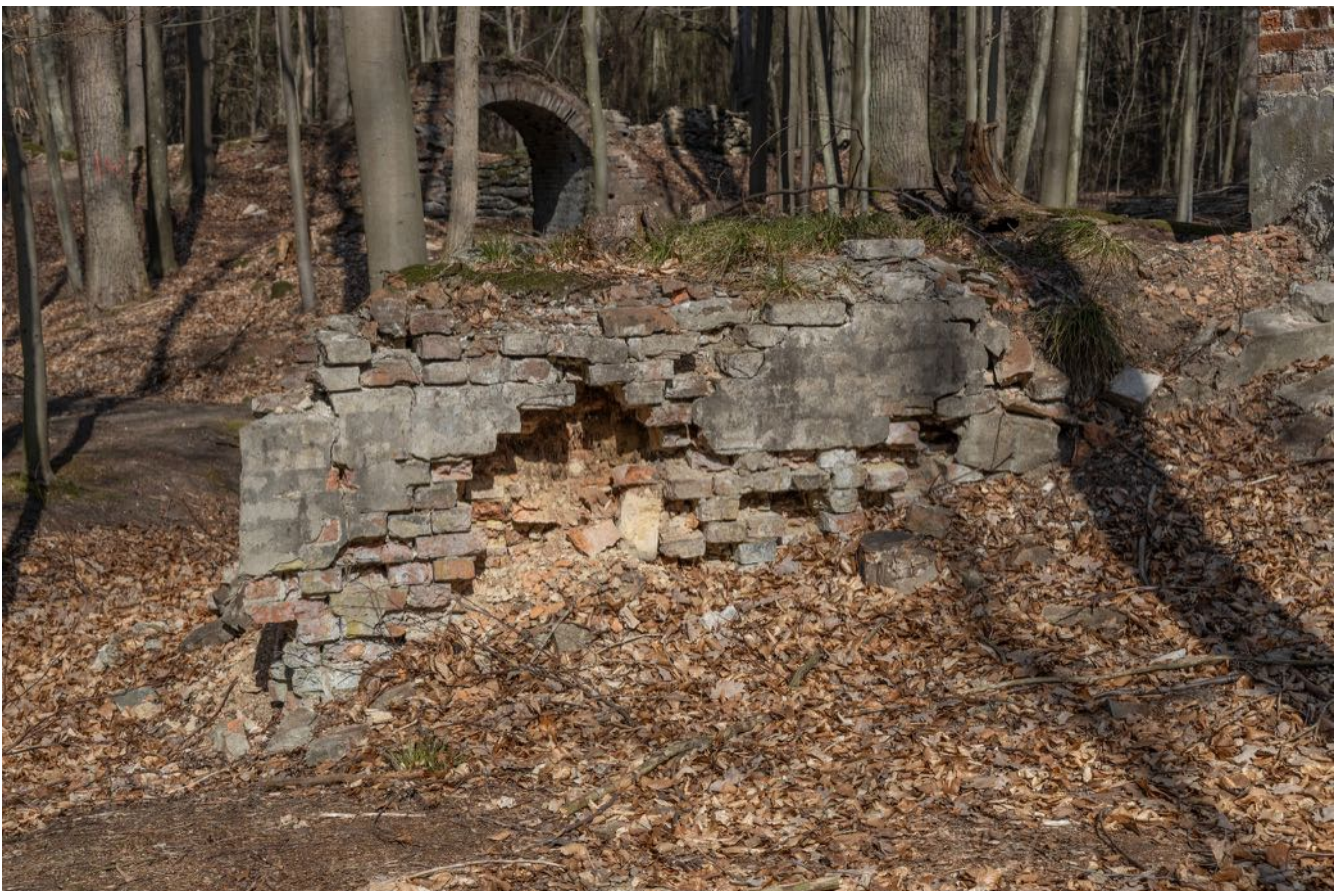
Fot. 2. Amfiteatr, mur oporowy

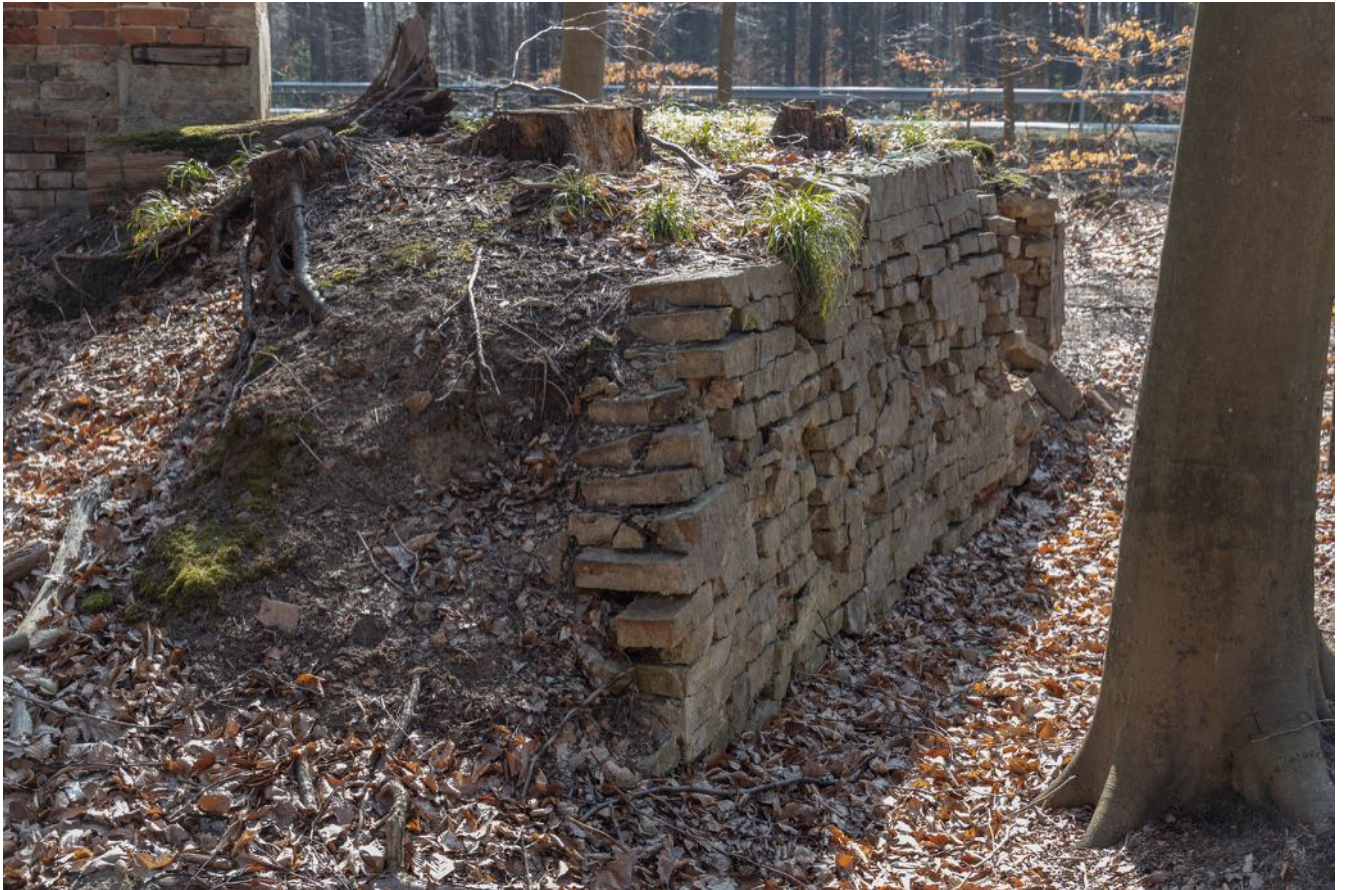
Fot. 3. Amfiteatr, mur oporowy

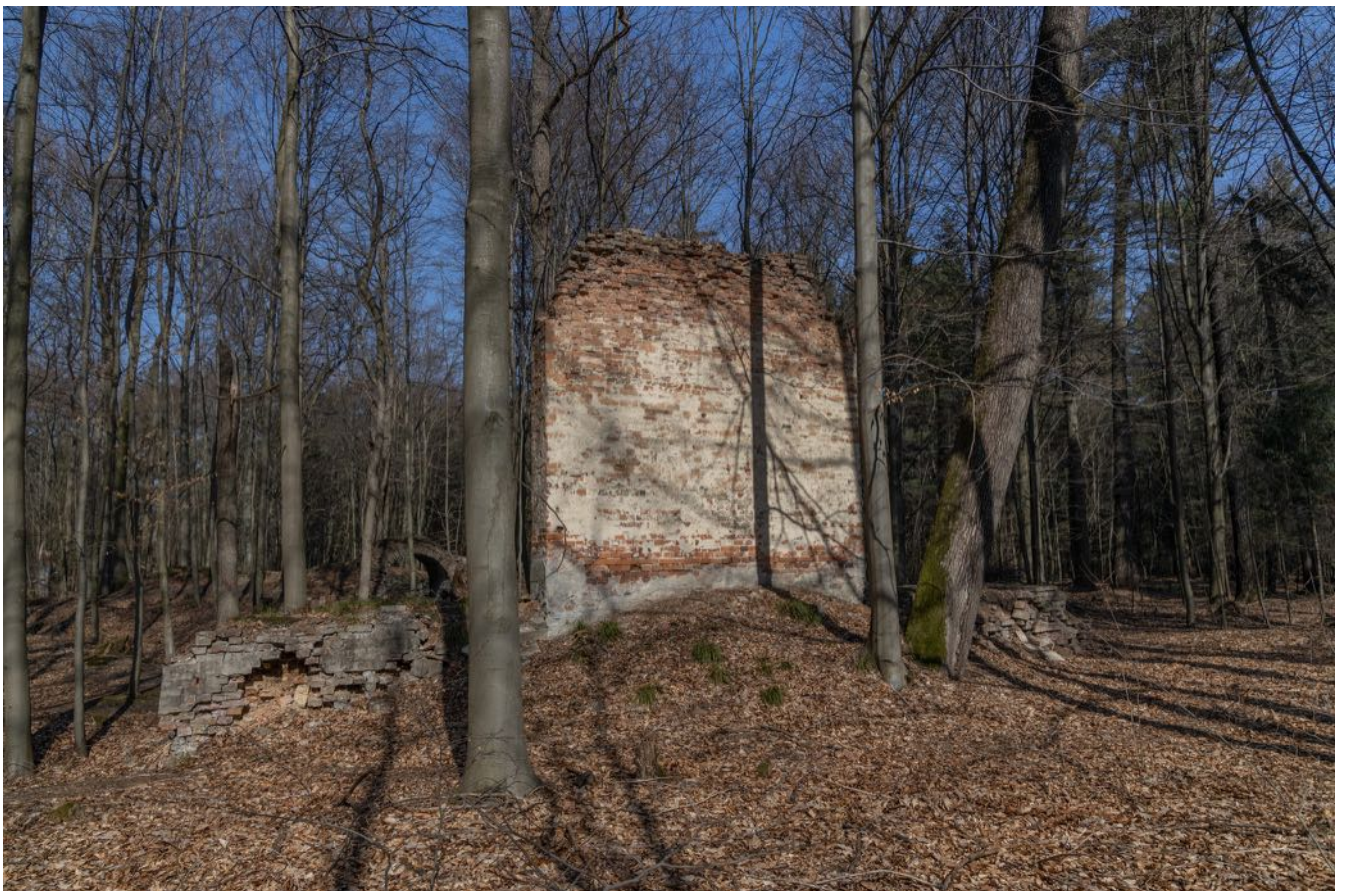
Fot. 4. Amfiteatr, ściana na której wieszano niezachowane malowidło

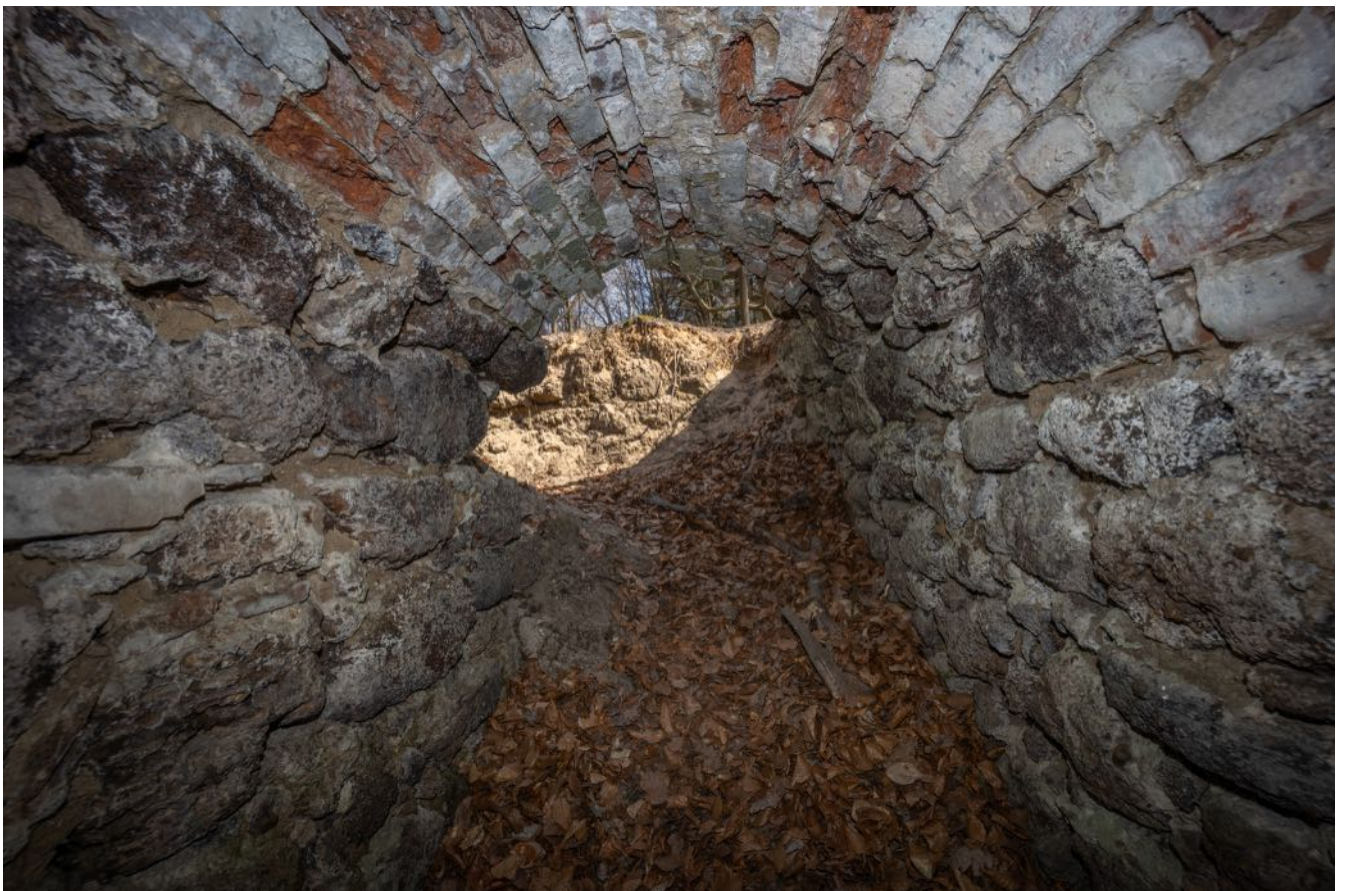
Fot. 16. Ciemne Ganki, wewnątrz z widocznym ubytkiem sklepienia

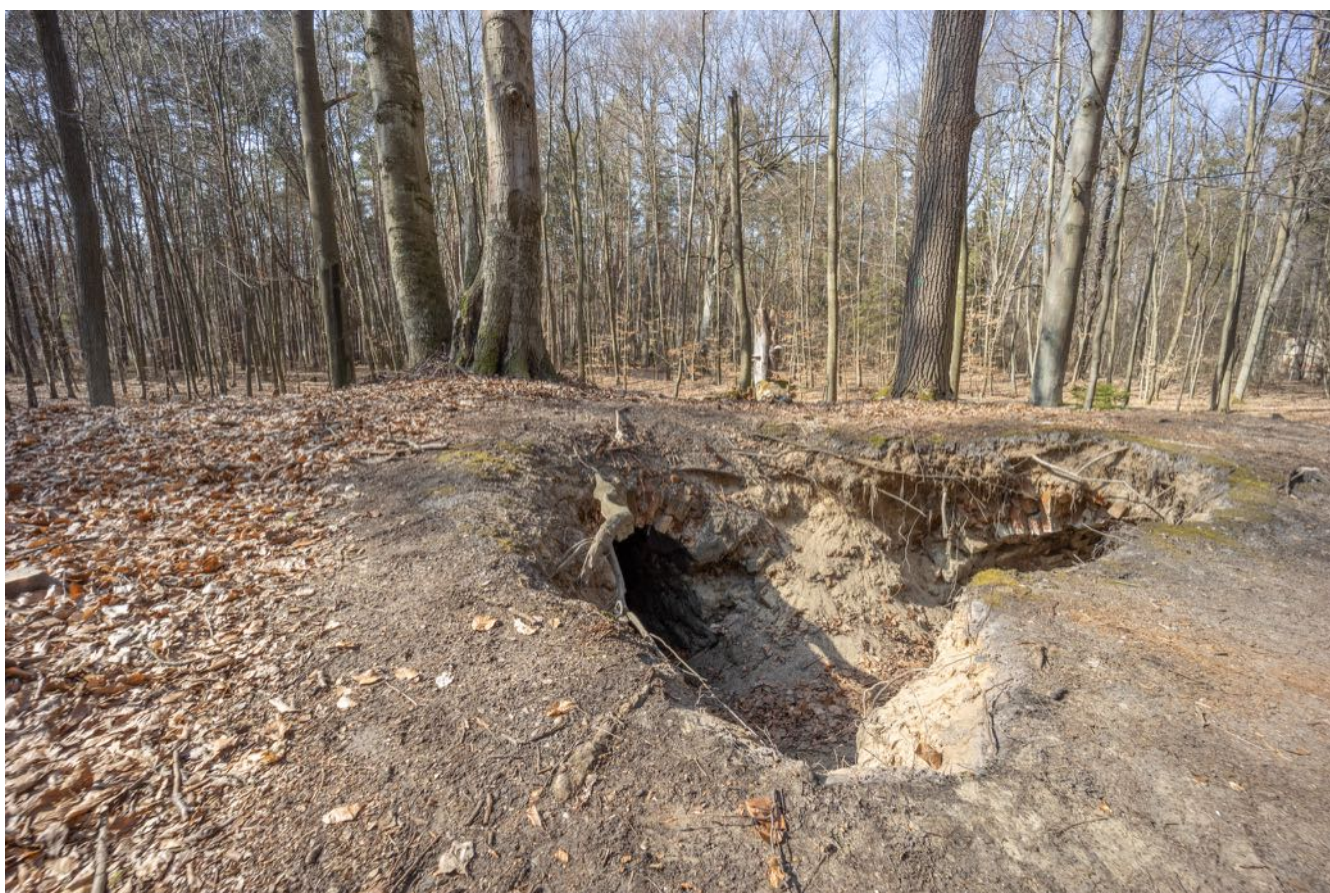
Fot. 22. Ciemne Ganki, zapadnięte sklepienie

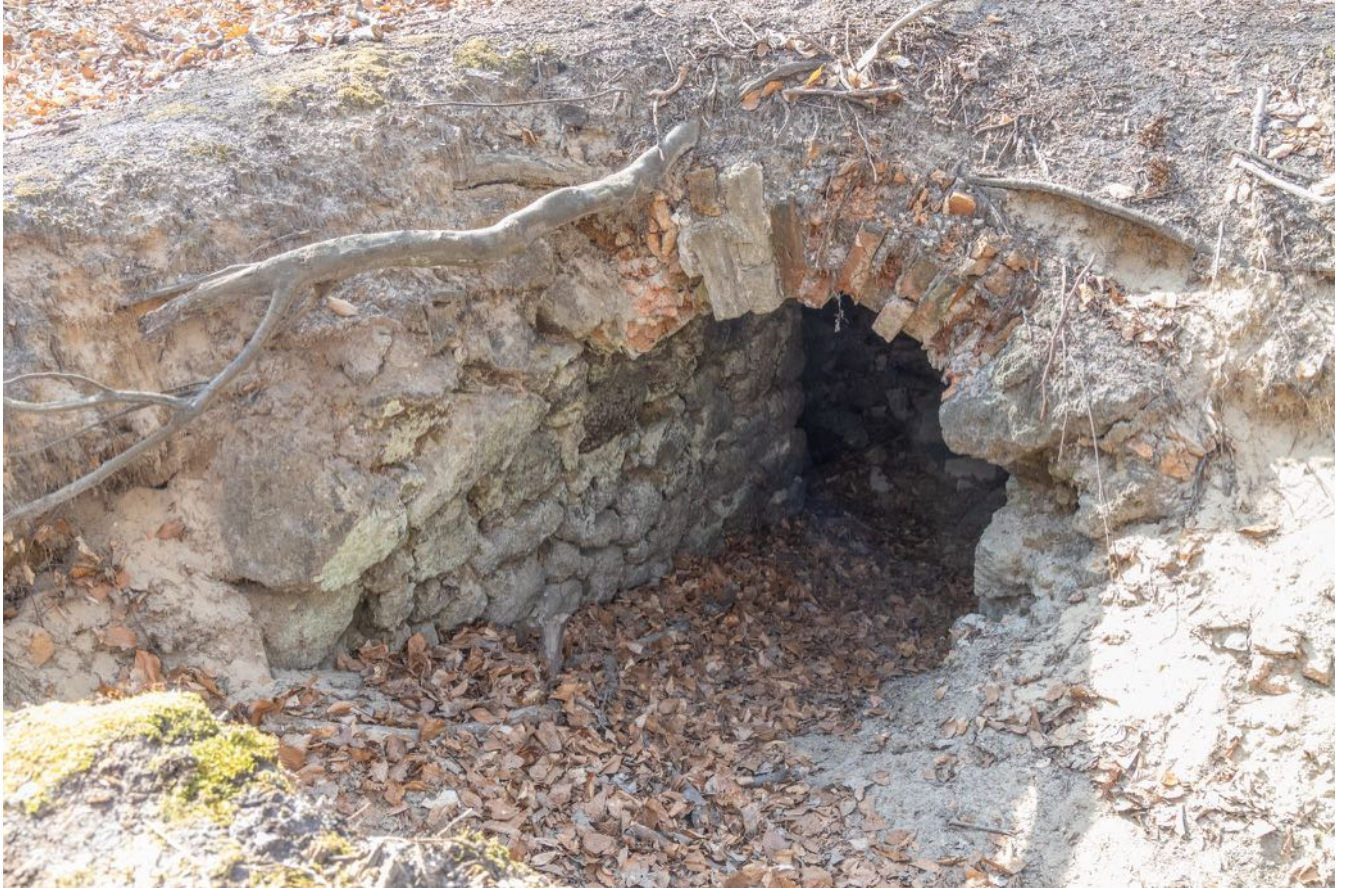
Fot. 23. Ciemne Ganki, zapadnięte sklepienie

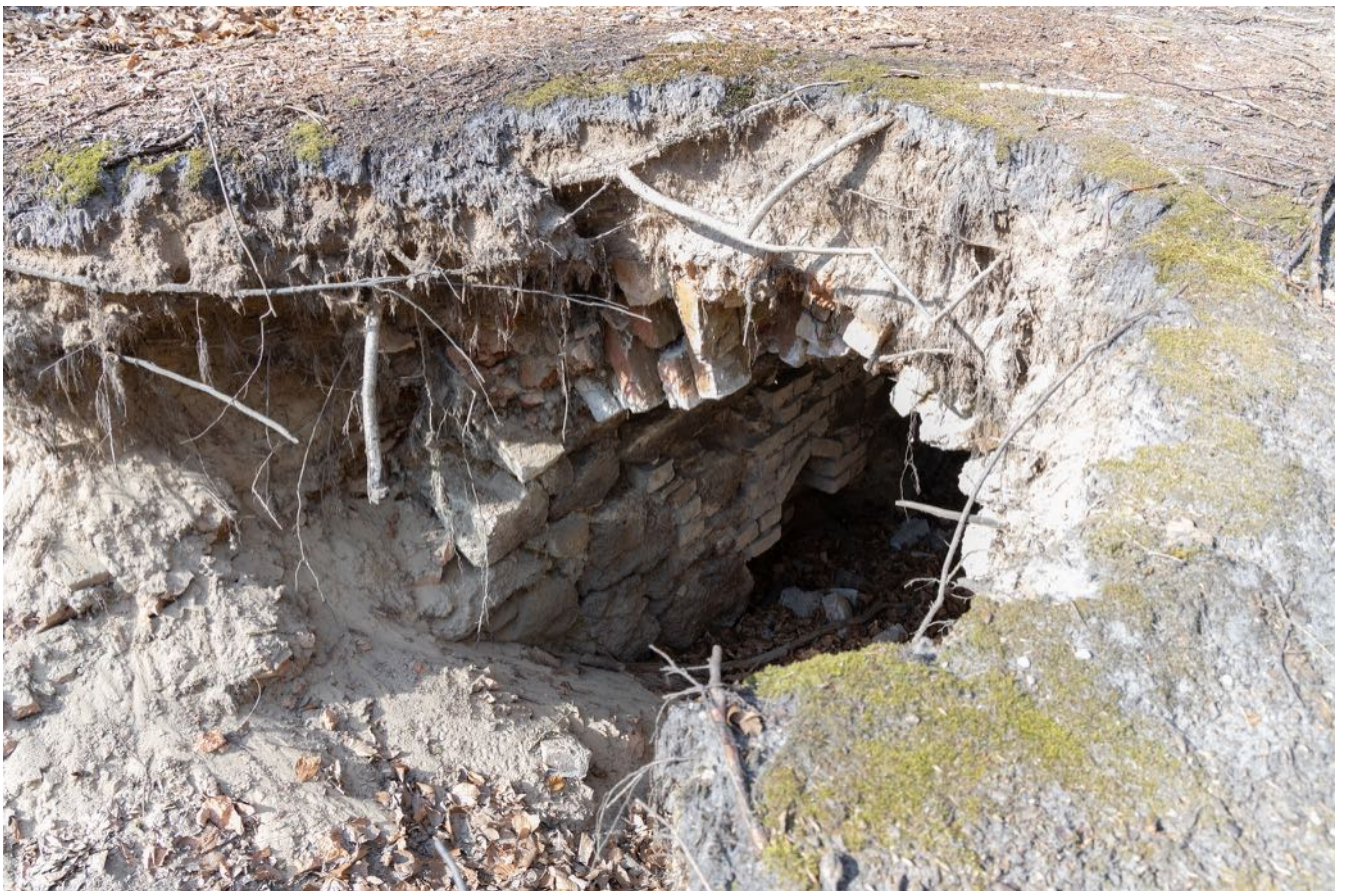
Fot. 24. Ciemne Ganki, zapadnięte sklepienie
