MINISTERSTWO INFRASTRUKTURY I BUDOWNICTWA
Państwowa Komisja Badania Wypadków Kolejowych

RAPORT Nr PKBWK/2/2015

**z badania poważnego wypadku kat. A21
zaistniałego w dniu 03 czerwca 2015 r. o godz. 15:45
na przejeździe kolejowym kat. „D” zlokalizowanym
na szlaku Kornatowo – Grudziądz Mniszek, w torze nr 1,
w km. 36,658 linii kolejowej nr 207: Toruń Wschodni - Malbork
obszar zarządcy infrastruktury PKP Polskie Linie Kolejowe S.A.,
Zakład Linii Kolejowych w Bydgoszczy**

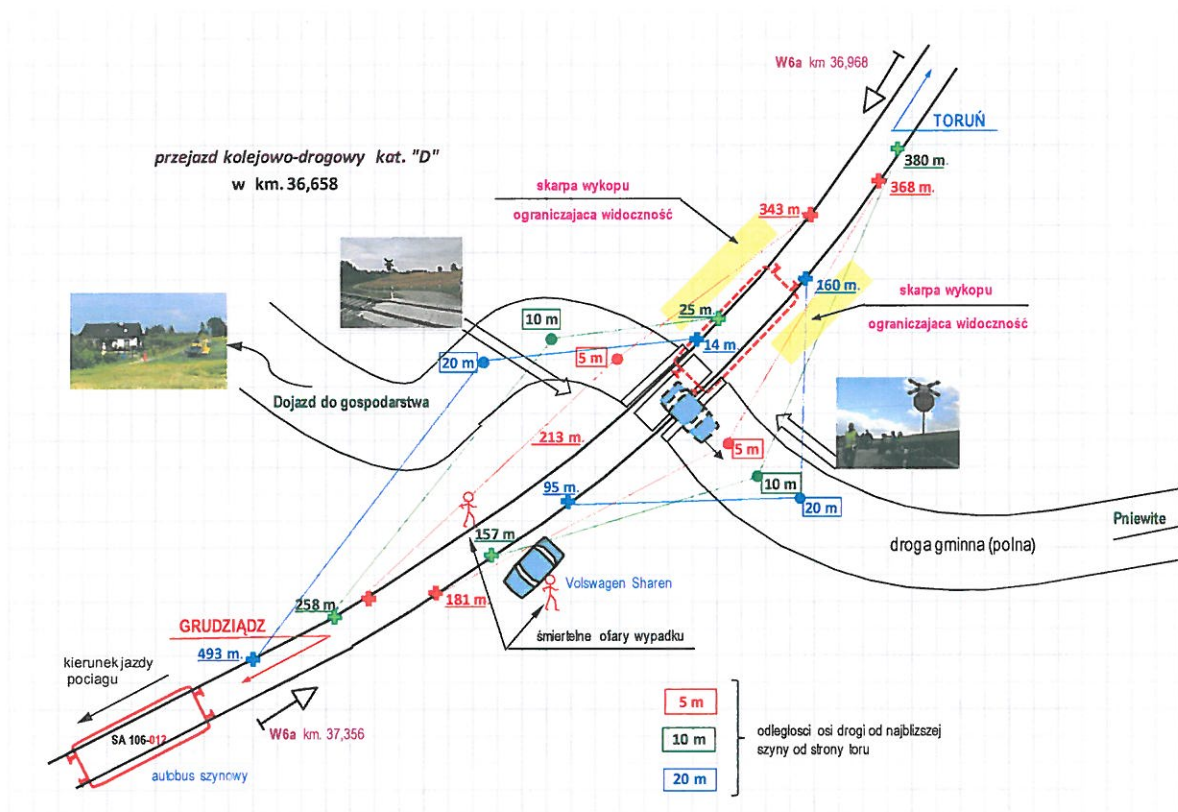
Na schemacie pokazano usytuowanie pojazdu drogowego i kolejowego po zaistnieniu zdarzenia.

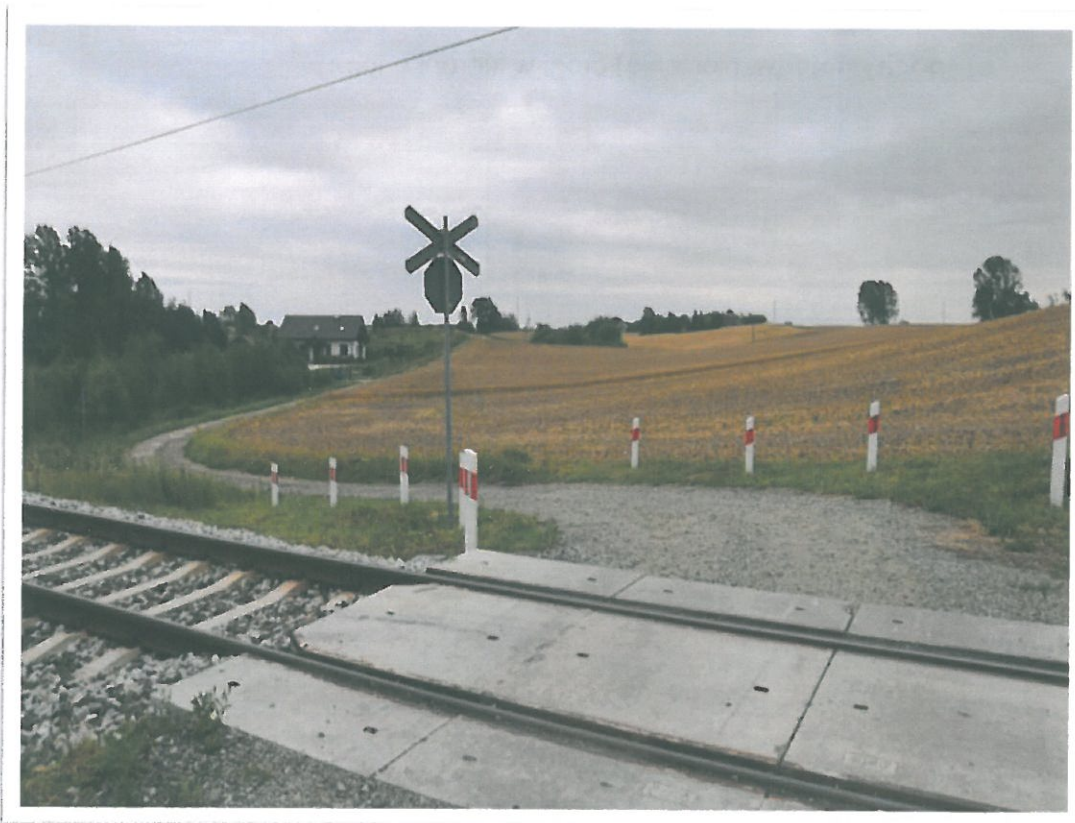
Ukształtowanie drogi dojazdowej z prawej strony przejazdu w kierunku jazdy pociągu.

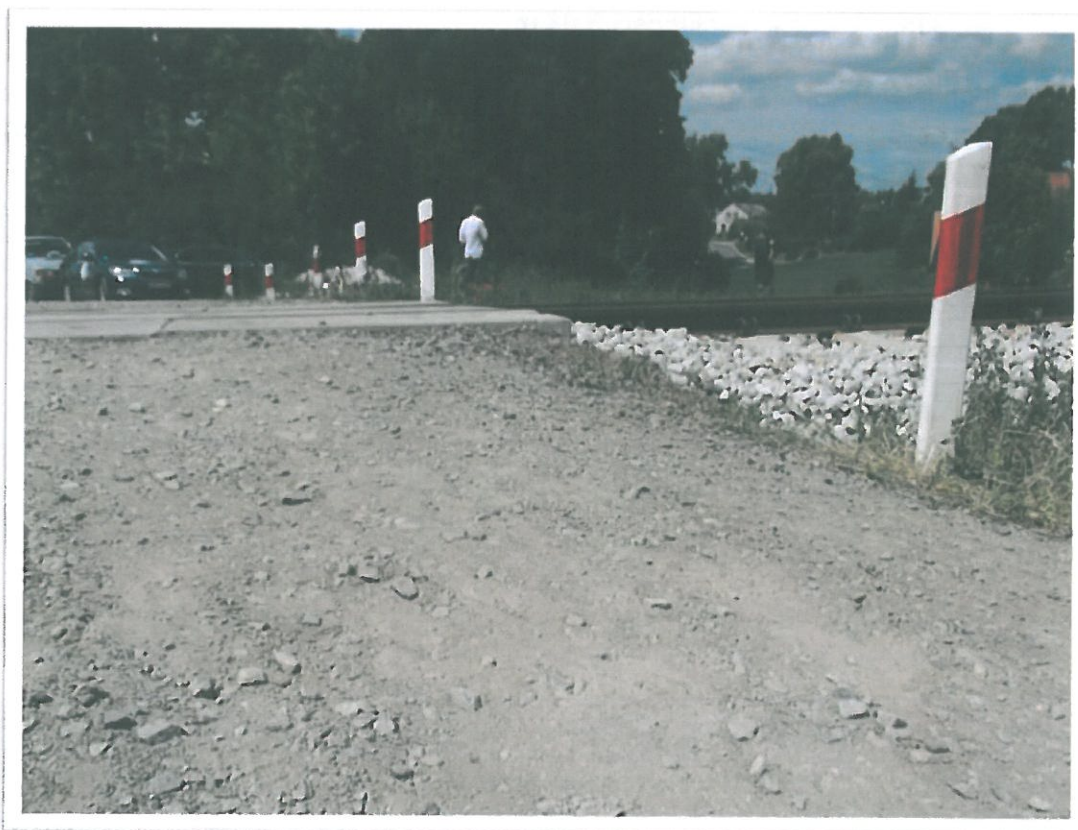
Nawierzchnia drogi dojazdowej gruntowa – kruszywo łamane.

Powstały przy płytach żelbetowych próg utrudnia wjazd pojazdu drogowego na przejazd.

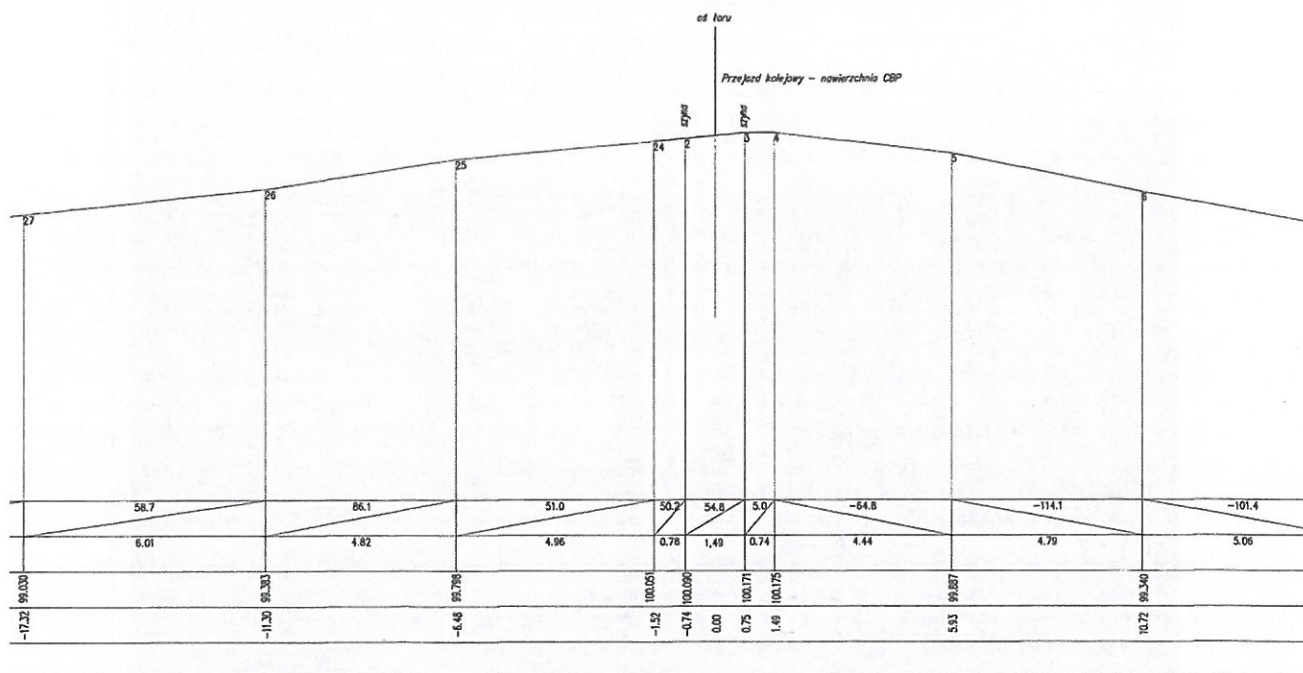
e) **pochylenie** (wzniesienie) drogi w kierunku toru:

- ✓ pochylenie (**wzniesienie**) drogi z prawej strony toru w kierunku przejazdu, licząc od krawędzi płyt przejazdowych -6,48% na długości 4,44 m., -11,43% na długości 4,79 m., -10,14% na długości 5,06 m.
- ✓ pochylenie (**spadek**) drogi z lewej strony toru (w stronę miejscowości Pniewite), licząc od krawędzi płyt przejazdowych +5,1% na długości 4,96 m., +8,61% na długości 4,82 m. i +5,87% na długości 6,01 m.

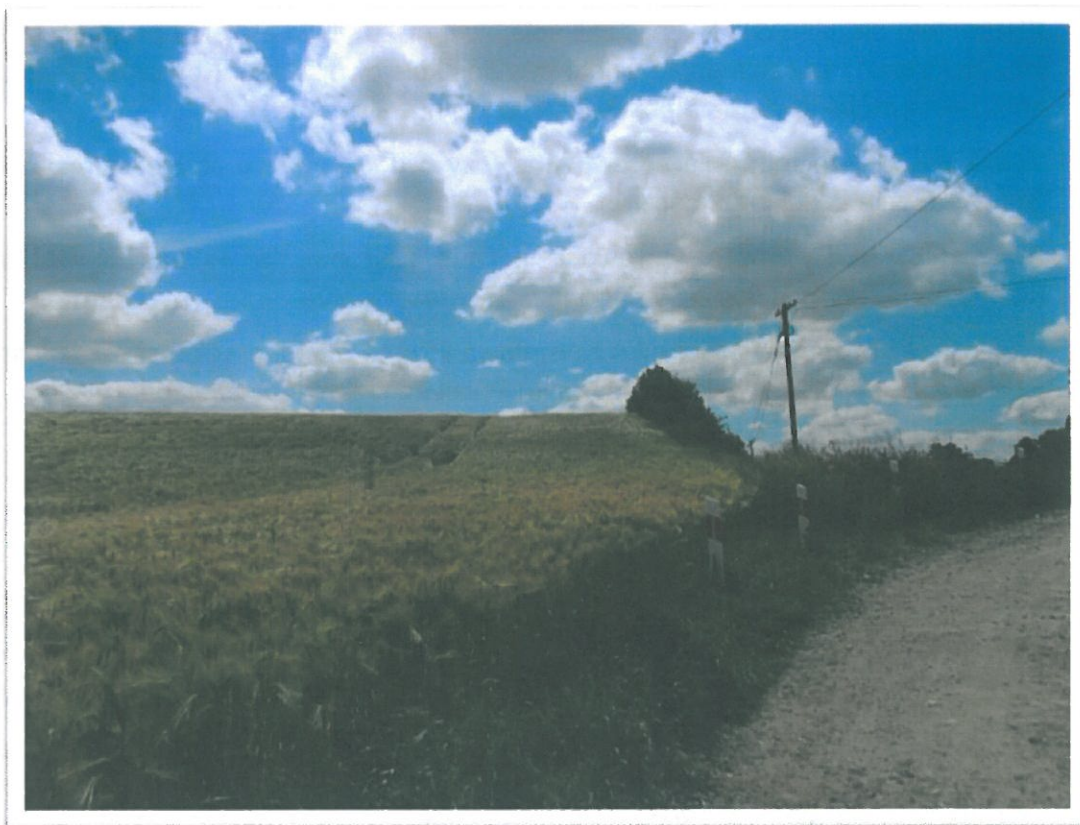
Widok z odległości **20 metrów**.

Sytuację pogorszyło pozostawienie na poboczu po prawej stronie toru wewnątrz trójkąta widoczności hałdy ziemnej po robotach rewitalizacyjnych.

Pole widzenia pociągu jadącego z kierunku Kornatowa przez kierowcę samochodu jadącego w dniu 03.06.2015 r. w kierunku miejscowości Pniewite z odległości 20 m., 10 m. i 5 m. od skrajnej szyny na przejeździe przedstawiają poniższe fotografie:

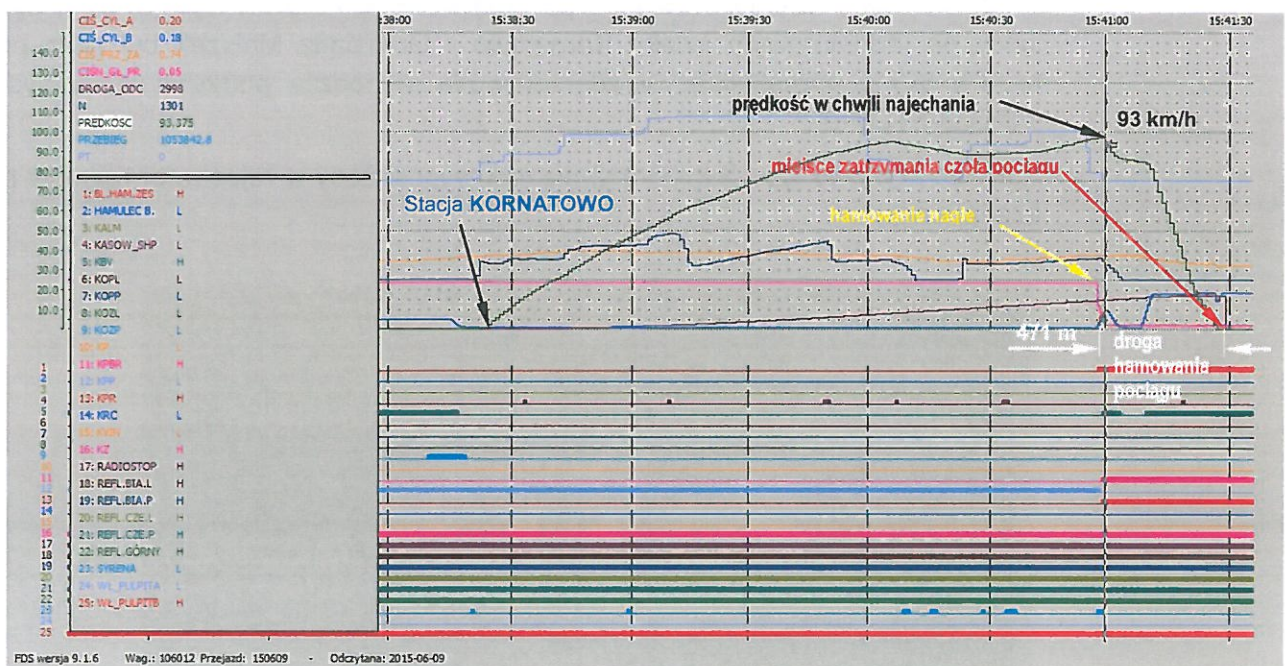
O godzinie 15:38:20 (według czasu urządzenia pokładowego) pociąg ruszył ze stacji Kornatowo i po 1 630 m. osiągnął prędkość 94 km/h.

Prędkość ta na kolejnych 530 m zmniejszyła się do 88 km/h, a następnie ponownie zaczęła wzrastać.

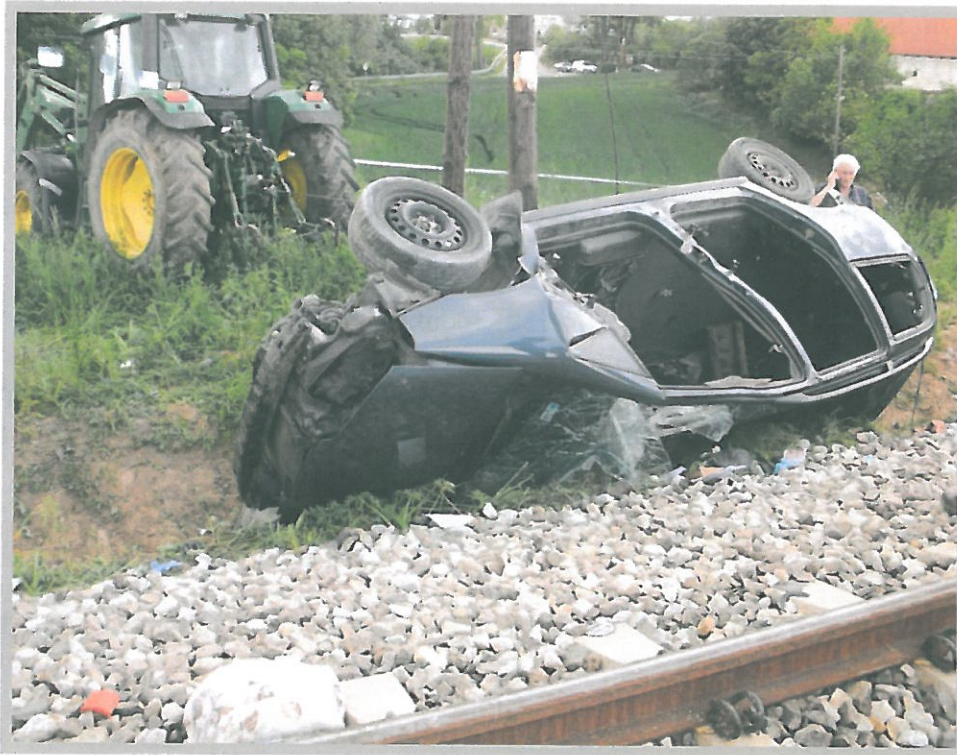
Widok samochodu osobowego marki Volkswagen Sharan

Samochód osobowy Volkswagen Sharan uczestniczący w wypadku – uszkodzenia stwierdzone w obrębie podstawowych układów mających wpływ na bezpieczeństwo jazdy samochodu powstały na skutek działania zewnętrznych sił doraźnych w trakcie wypadku.

Nie ma podstaw do przyjęcia, że w/w pojazd mógł być niesprawny przed wypadkiem.

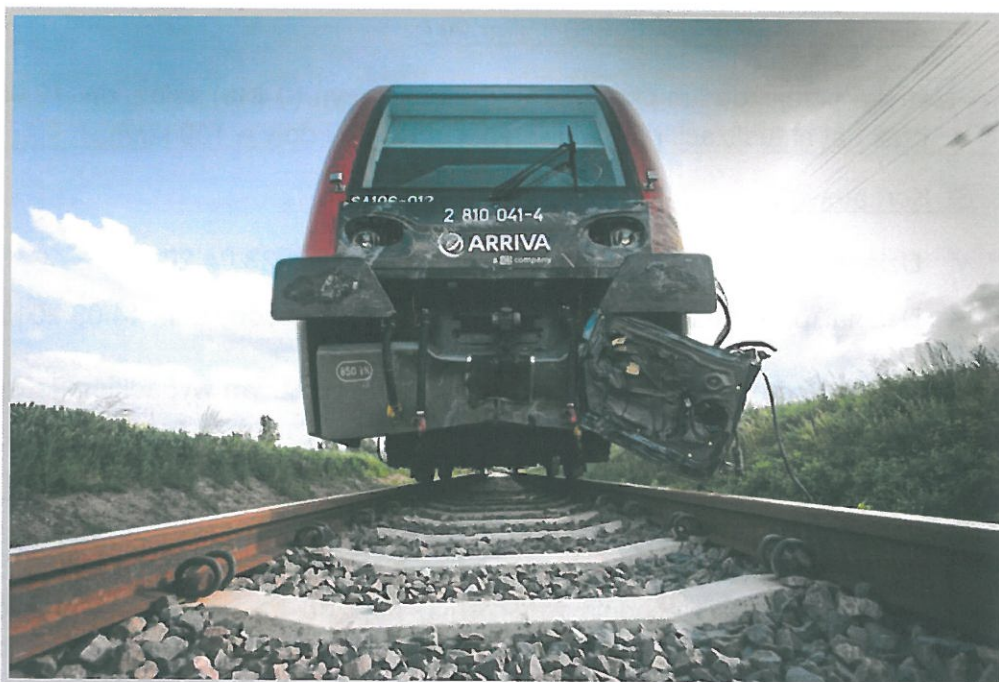
Widok autobusu szynowego typu 214M, serii SA106 - 012

Uszkodzeniu uległy: zgarniacz (pogięty), pęknięta przednia szyba, hak ciągowy, wyrwane przewody powietrzne układu hamulcowego, urwana klapa boczna na wysokości pierwszego wózka do drzwi, porwane poszycie boczne z lewej strony pojazdu od zderzaka do klapy, wgniecione poszycie z lewej strony pojazdu w jego środkowej części, rozbite reflektory świateł białych i czerwonych, widoczny wyciek płynu chłodniczego pod pojazdem. W wyniku uderzenia nastąpiło uszkodzenie urządzeń radiołączności pociągowej na pojeździe trakcyjnym.
