Ocena procesu starzenia się (zmiany parametrów użytkowych) nawierzchni lekkoatletycznych na wybranych stadionach oddanych do użytkowania w 2017 r.

Opracowano na zlecenie Ministerstwa Sportu i Turystyki

Warszawa, listopad 2022

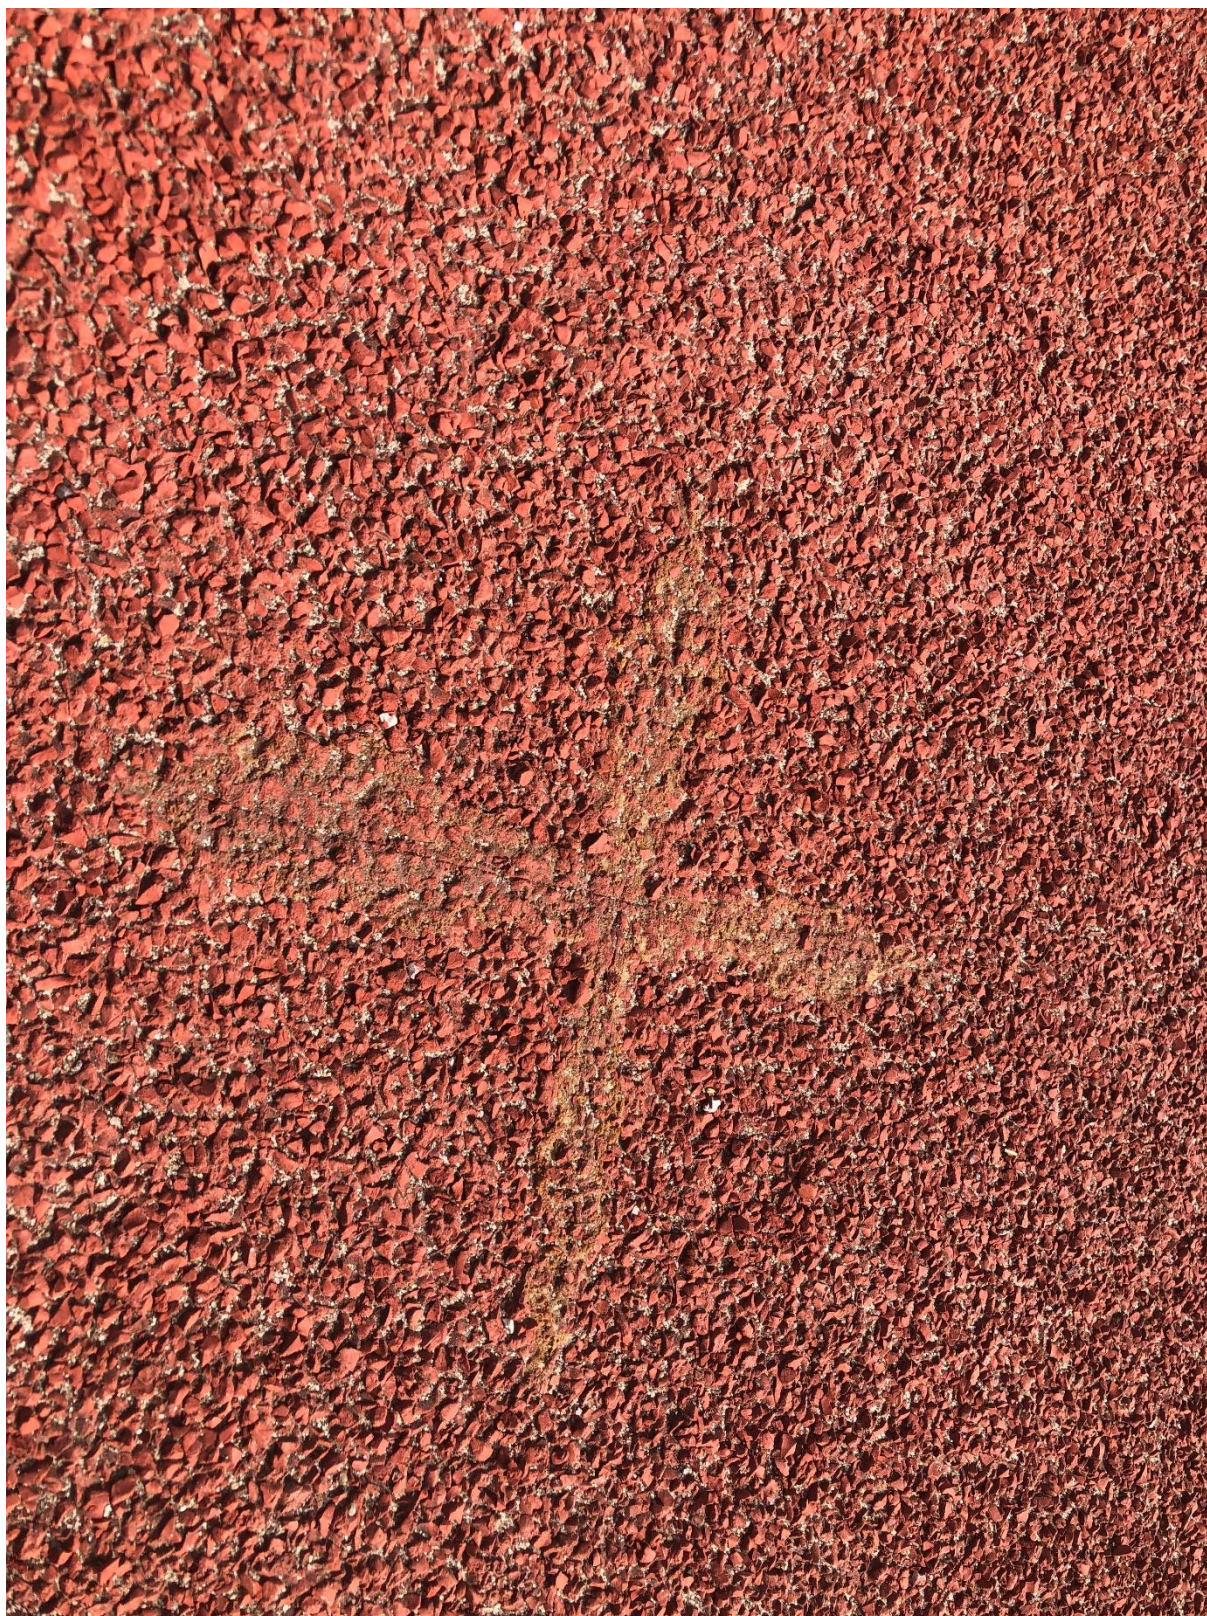
Fot. 18 Przykład lokalnej naprawy nawierzchni – najprawdopodobniej po lokalnym odspojeniu się nawierzchni od podłoża.

W fakturze warstwy użytkowej widoczne również zagłębienia po ubytkach (nie wytarciu!) granulek EPDM

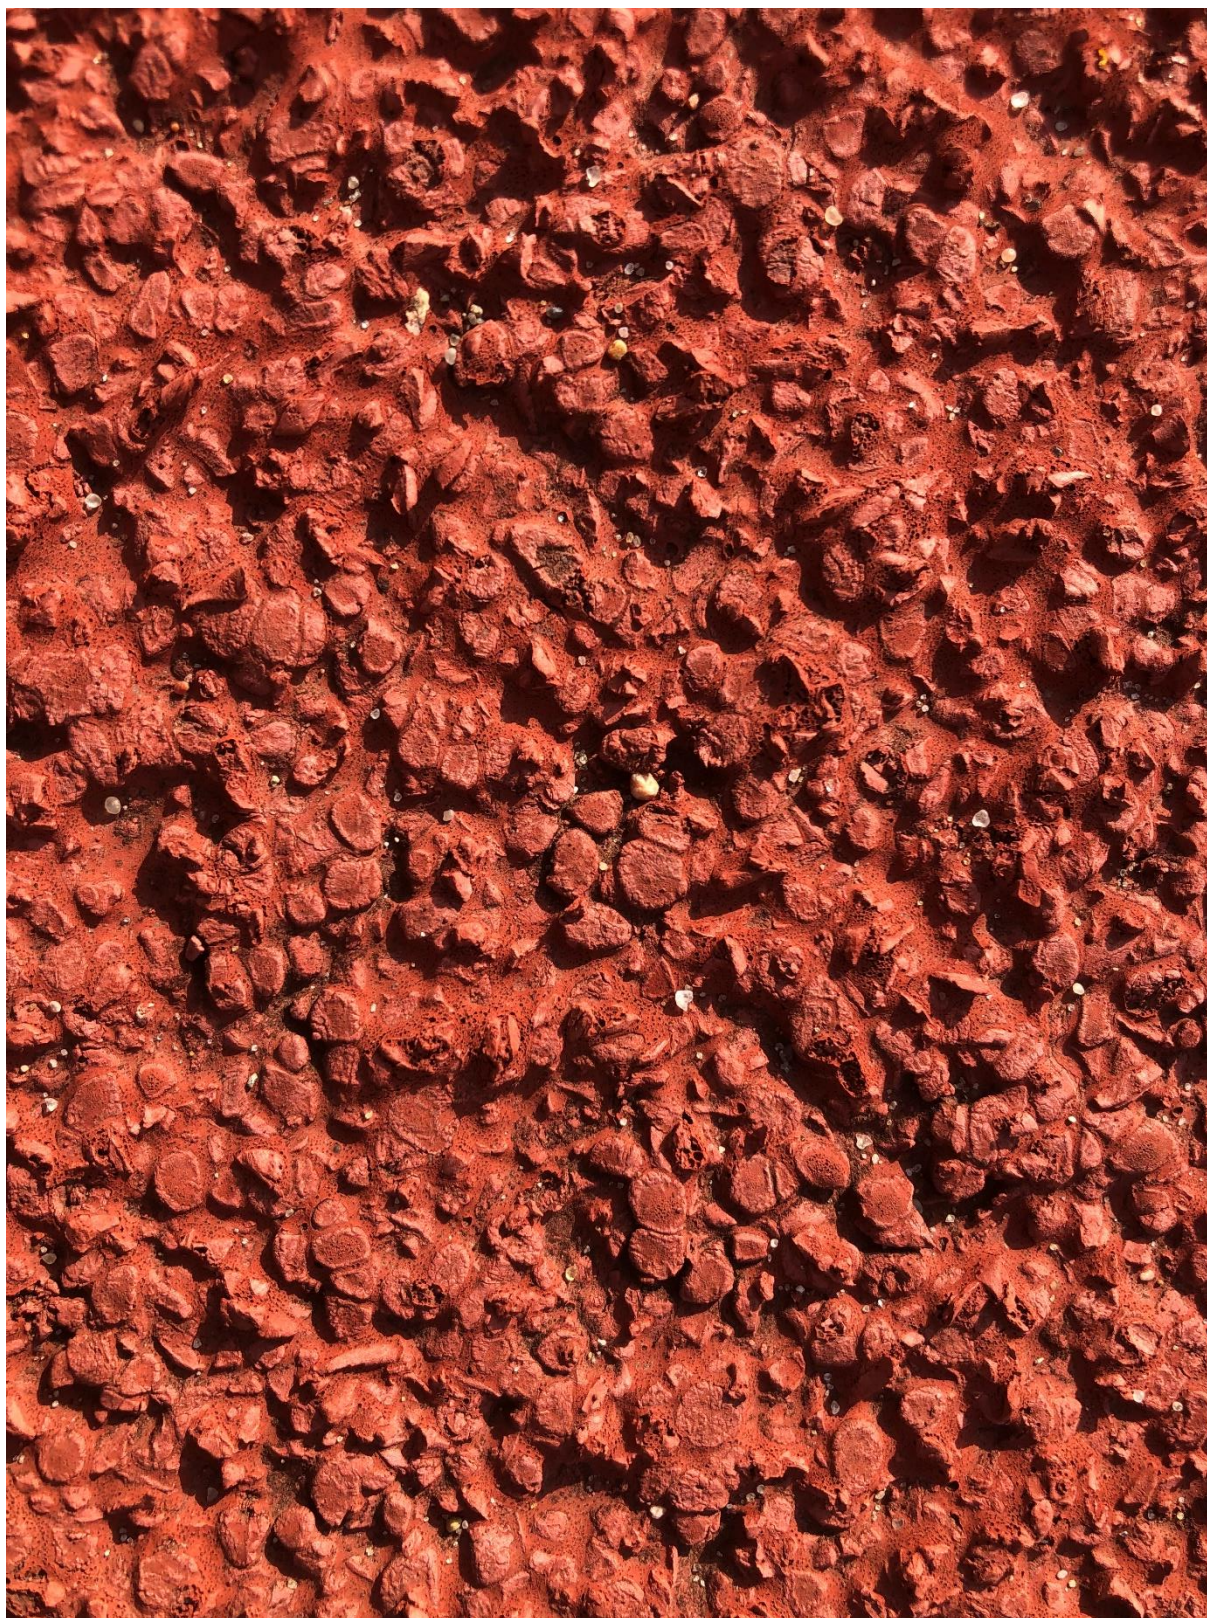
Fot. 19 Przykład startego i uplastycznionego granulatu – stadion w Białobrzegach

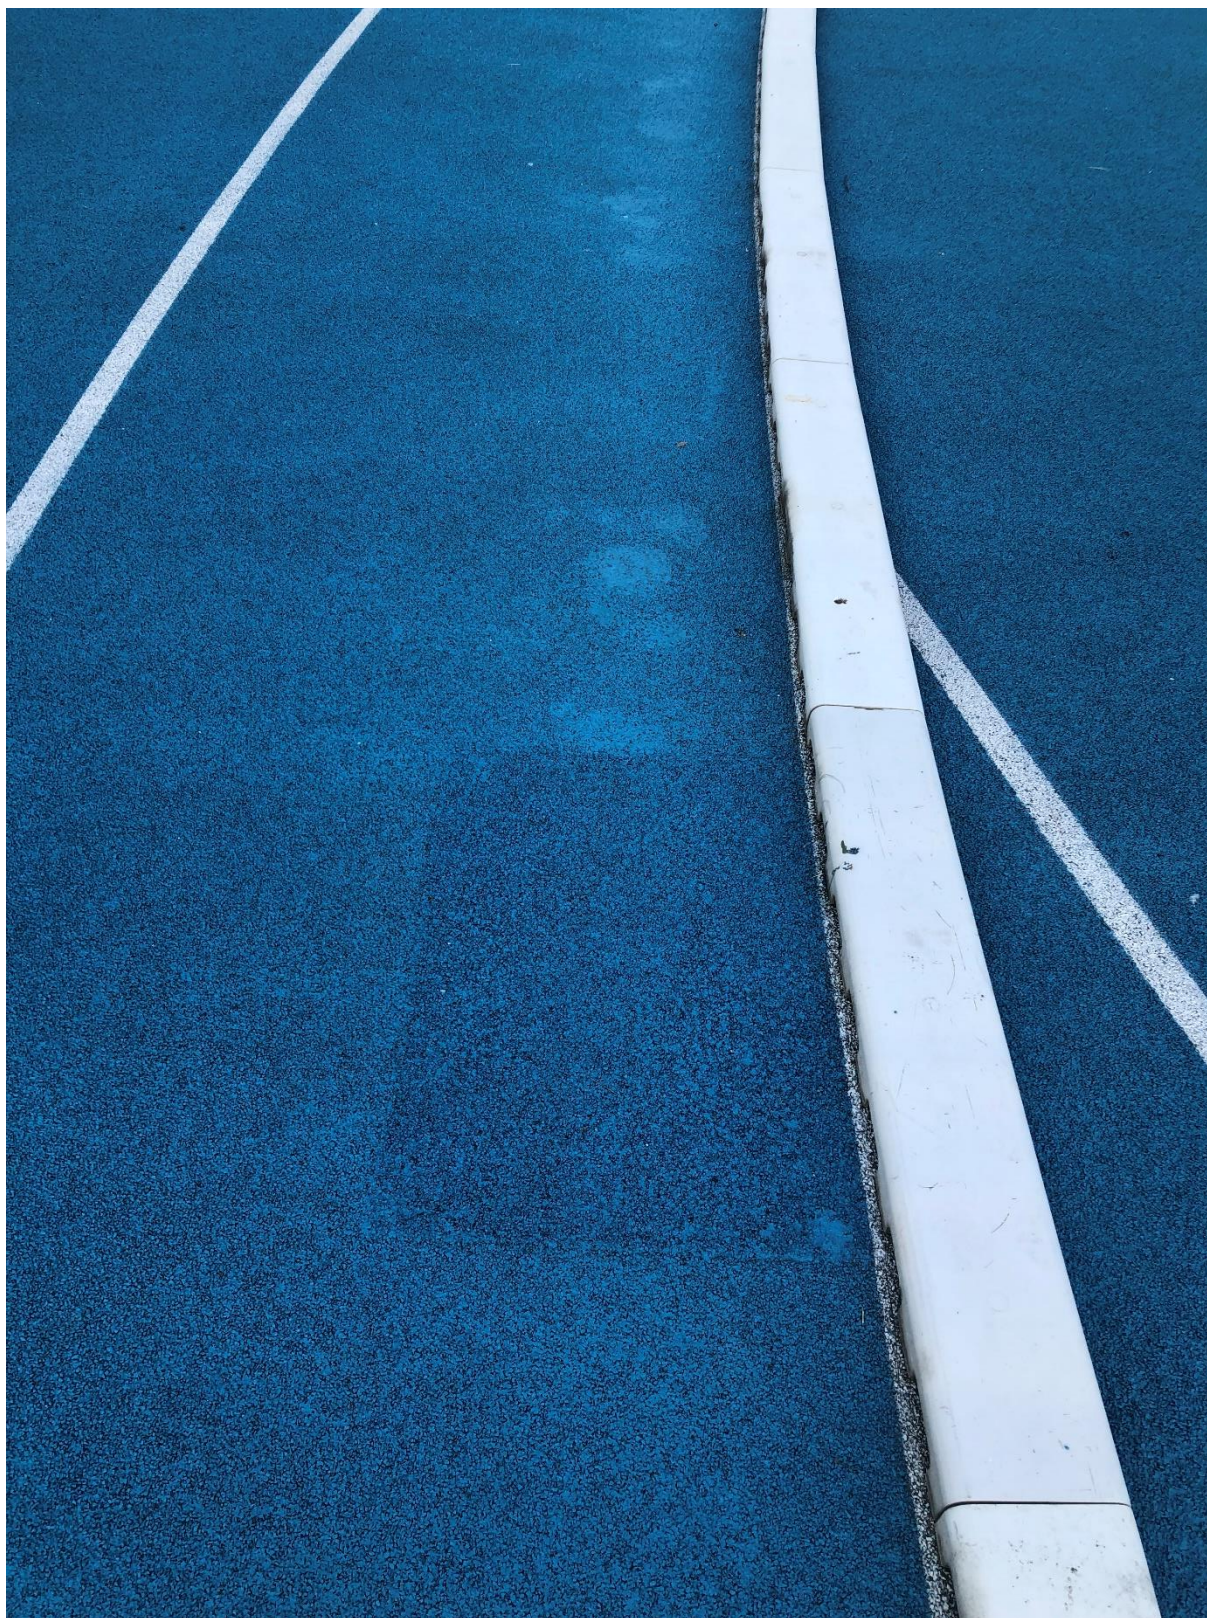
Fot. 20 Przykład lokalnej naprawy nawierzchni – stadion w Nowej Dębie. Nowy fragment charakteryzuje się innymi parametrami dynamicznymi niż nawierzchnia zainstalowana pierwotnie

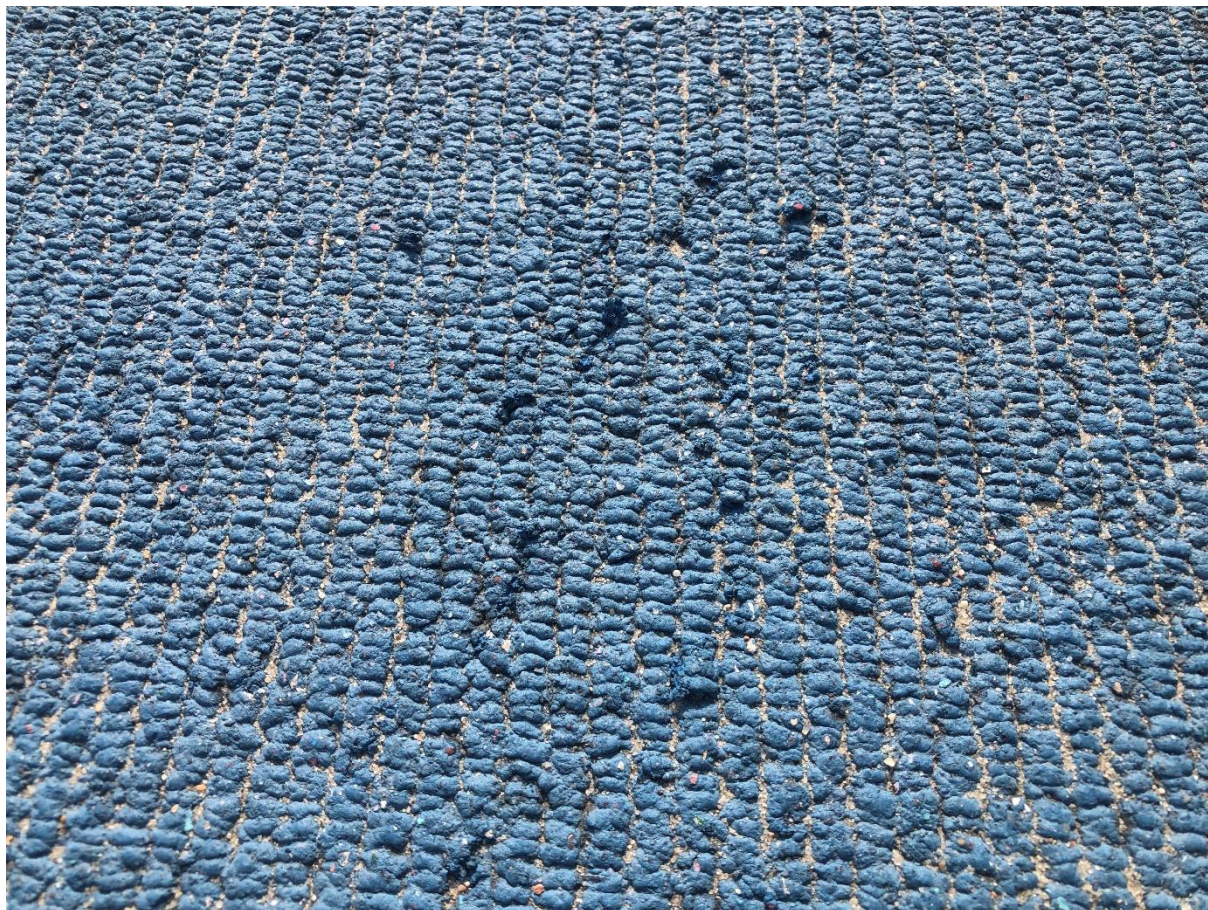
Fot. 21 Przykład zniszczenia nawierzchni przez kolce lekkoatletyczne

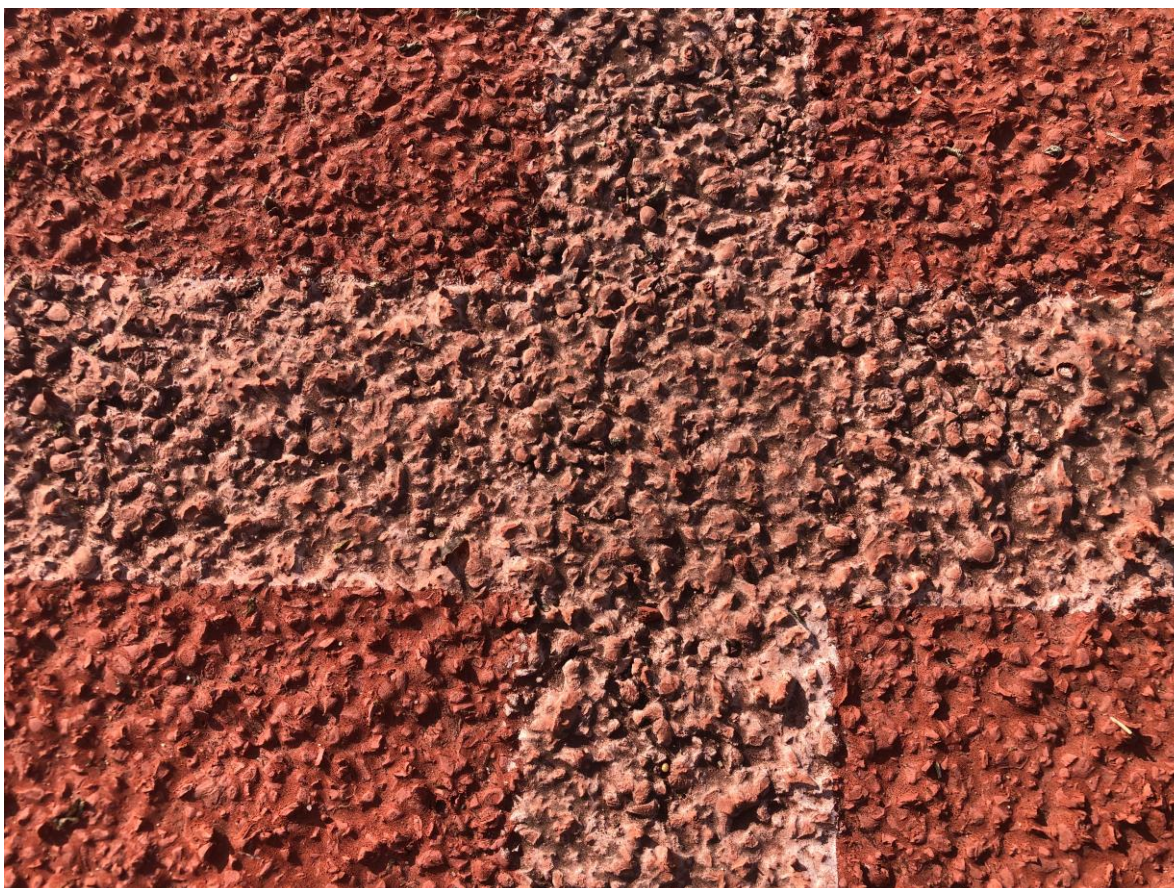
Fot. 4 Przebarwienie linii separacyjnych

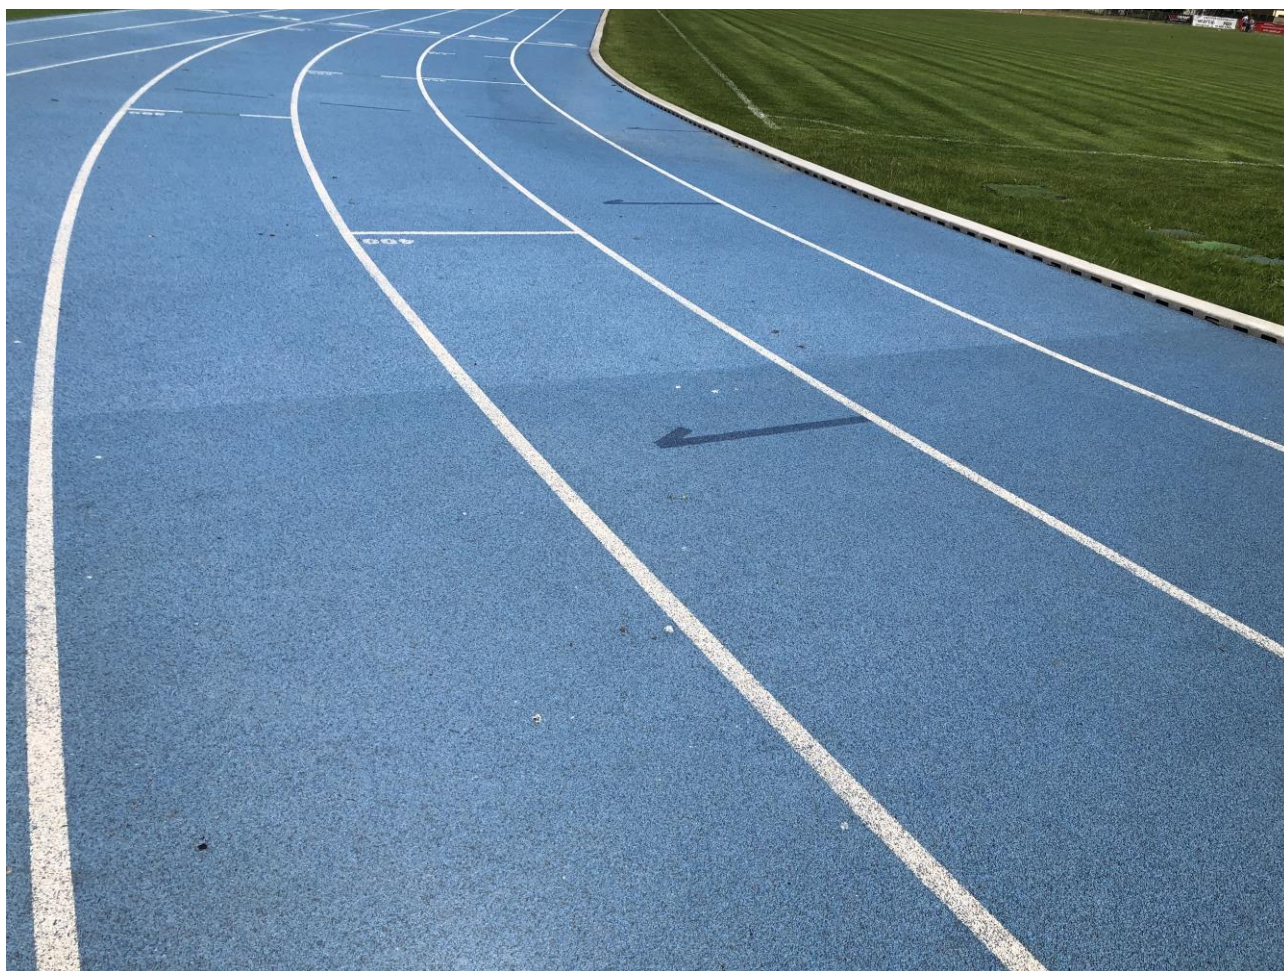
Fot. 3 Różnica w odcieniu warstwy użytkowej

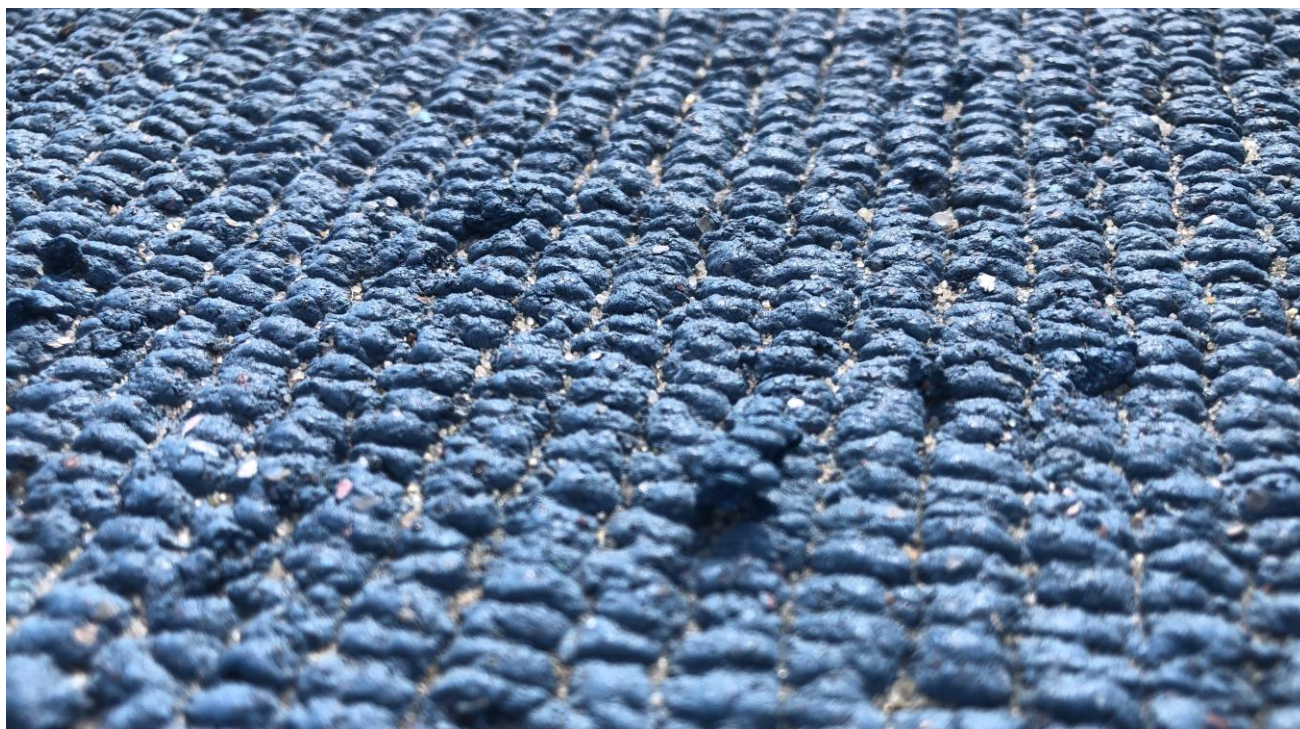
Fot. 6 Efekt działania kolców lekkoatletycznych

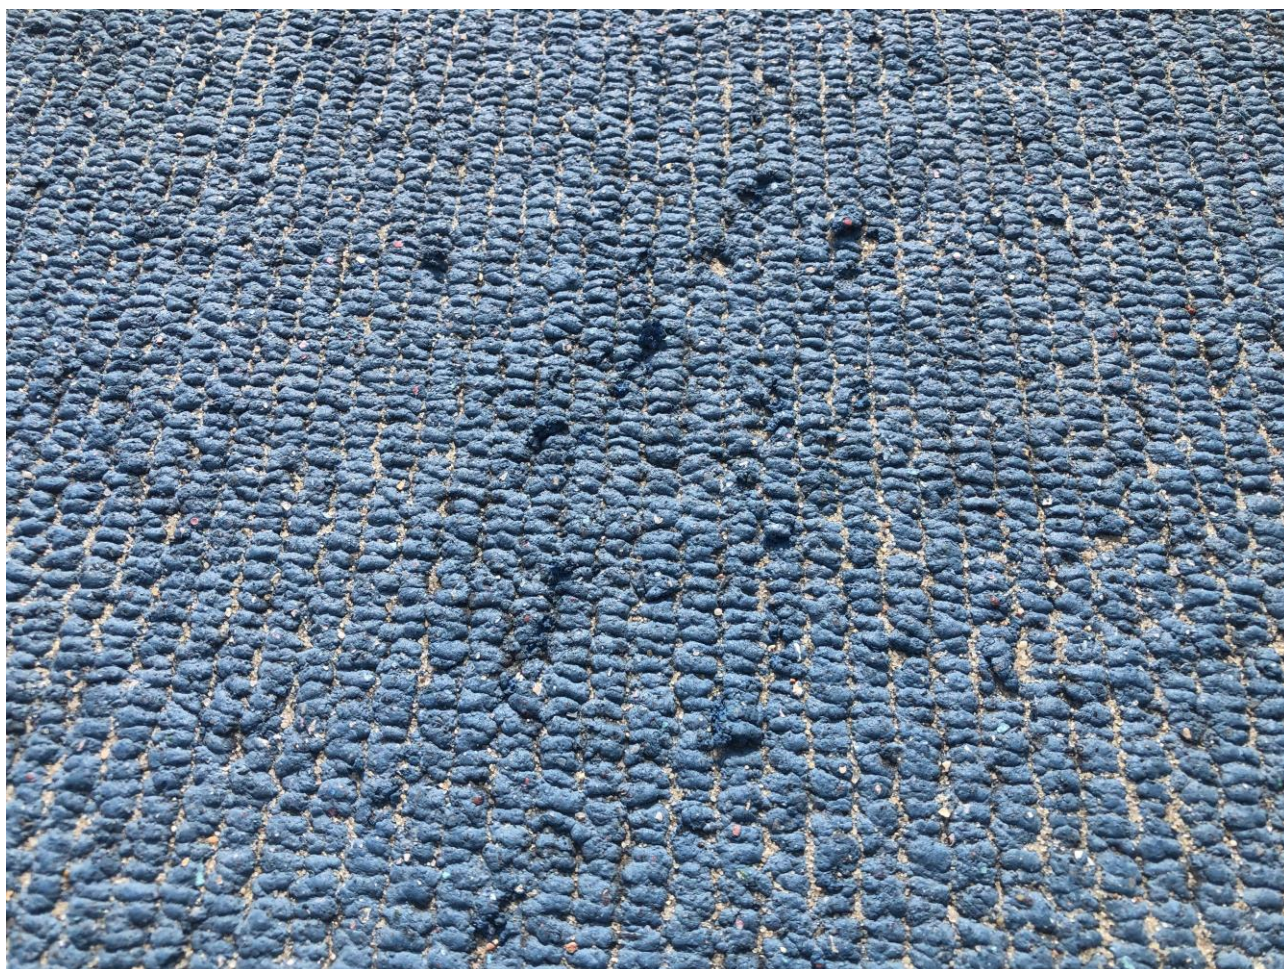
Fot. 7 Efekt działania kolców lekkoatletycznych

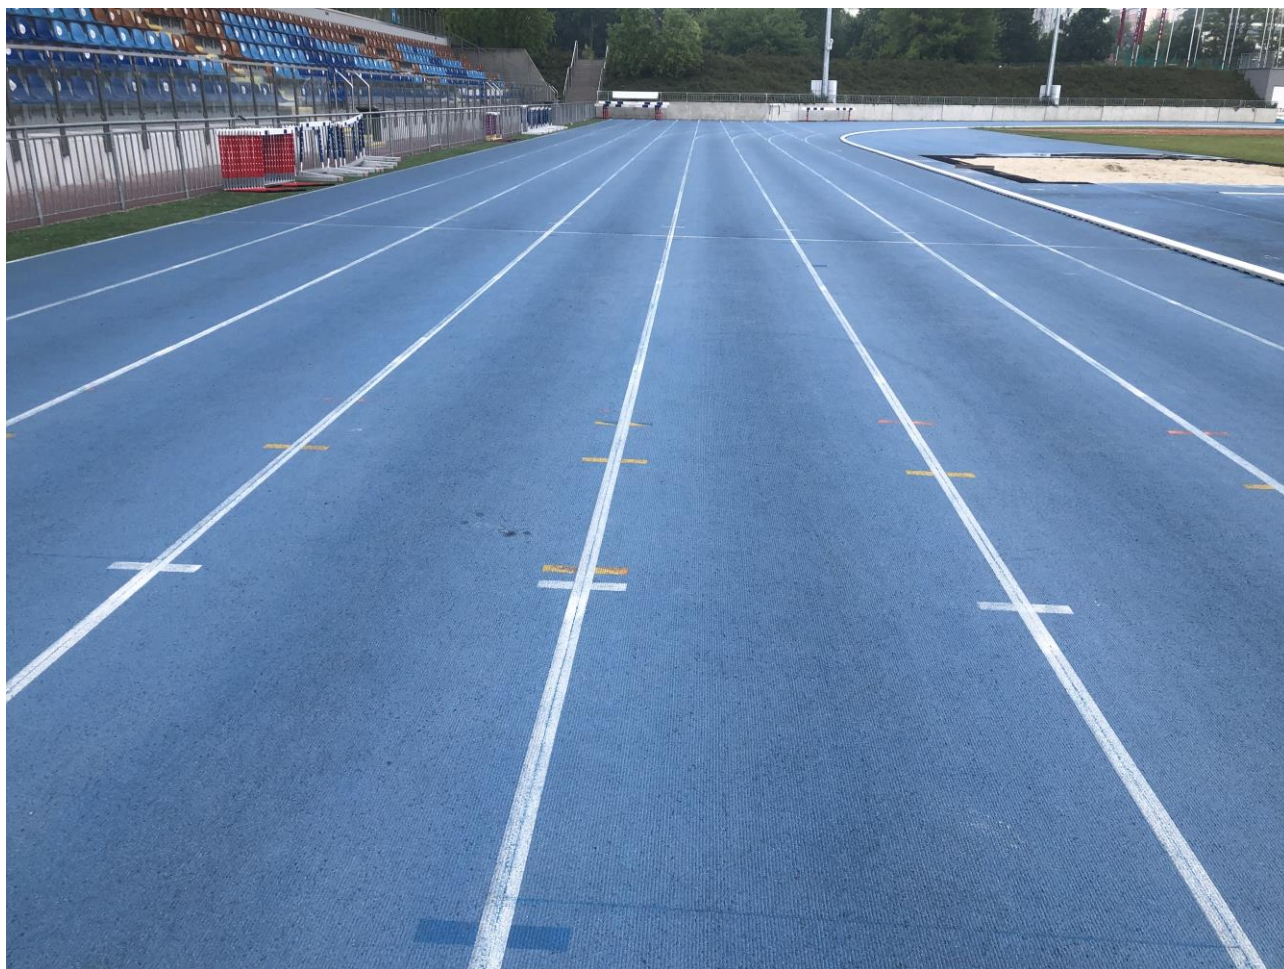
Fot. 8 Wytarcia warstwy użytkowej na środkach torów biegowych

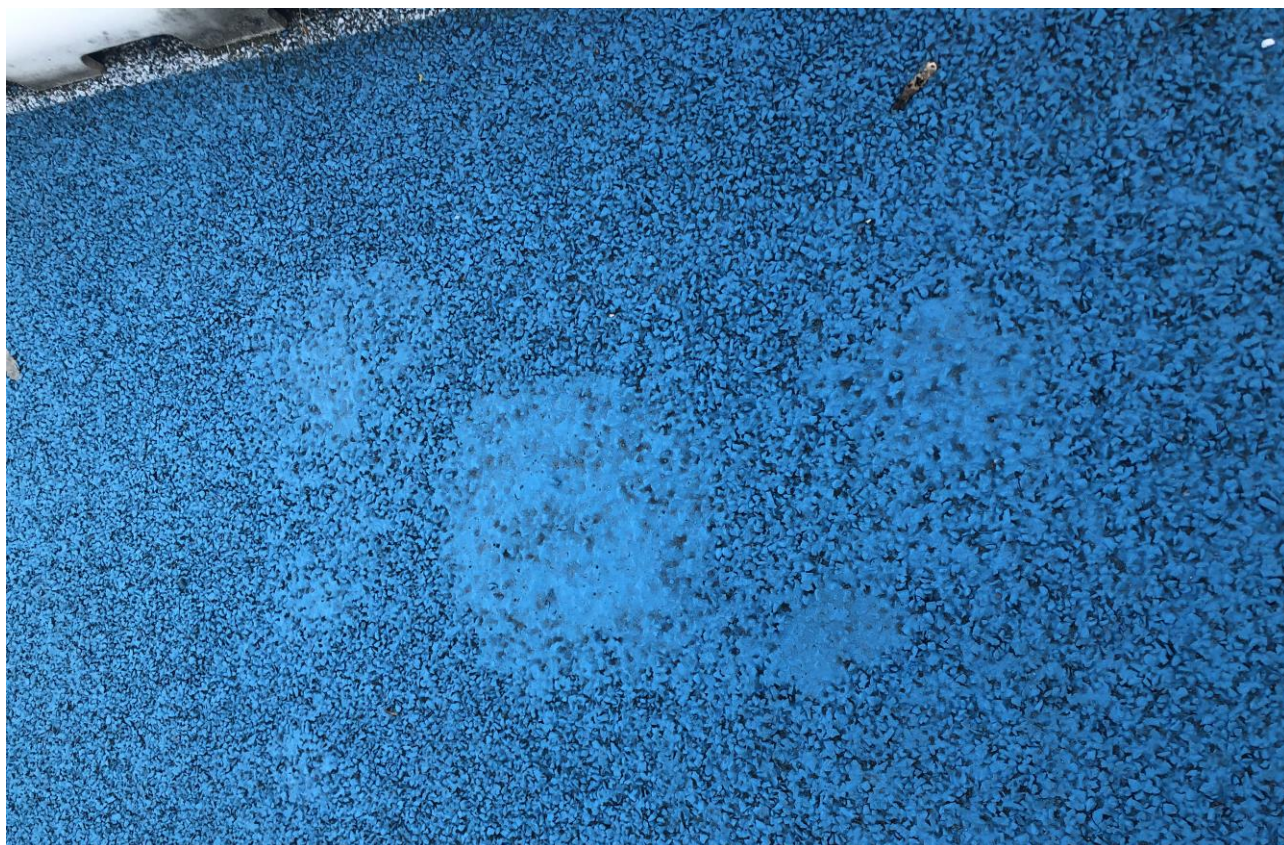
Fot. 3 Nadmierna warstwa lakieru

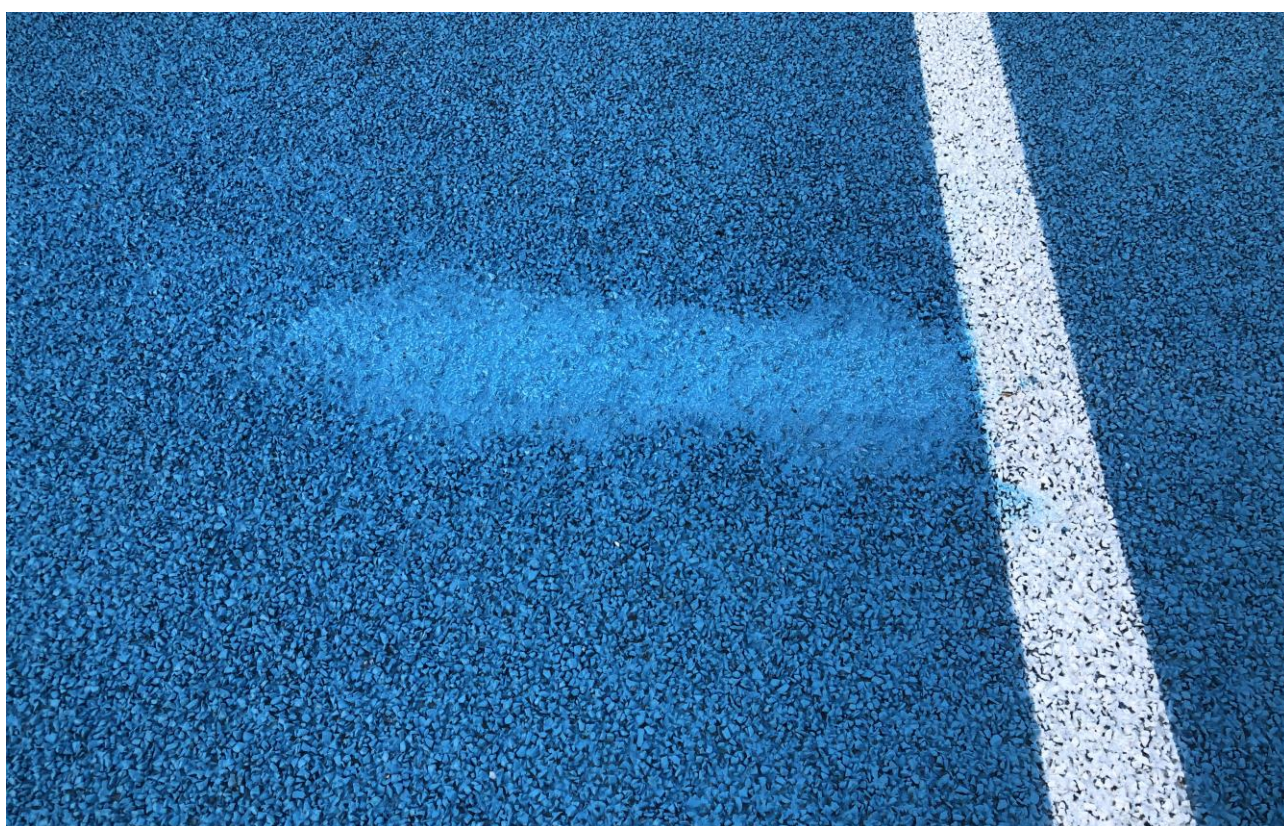
Fot. 4 Nadmierna warstwa lakieru

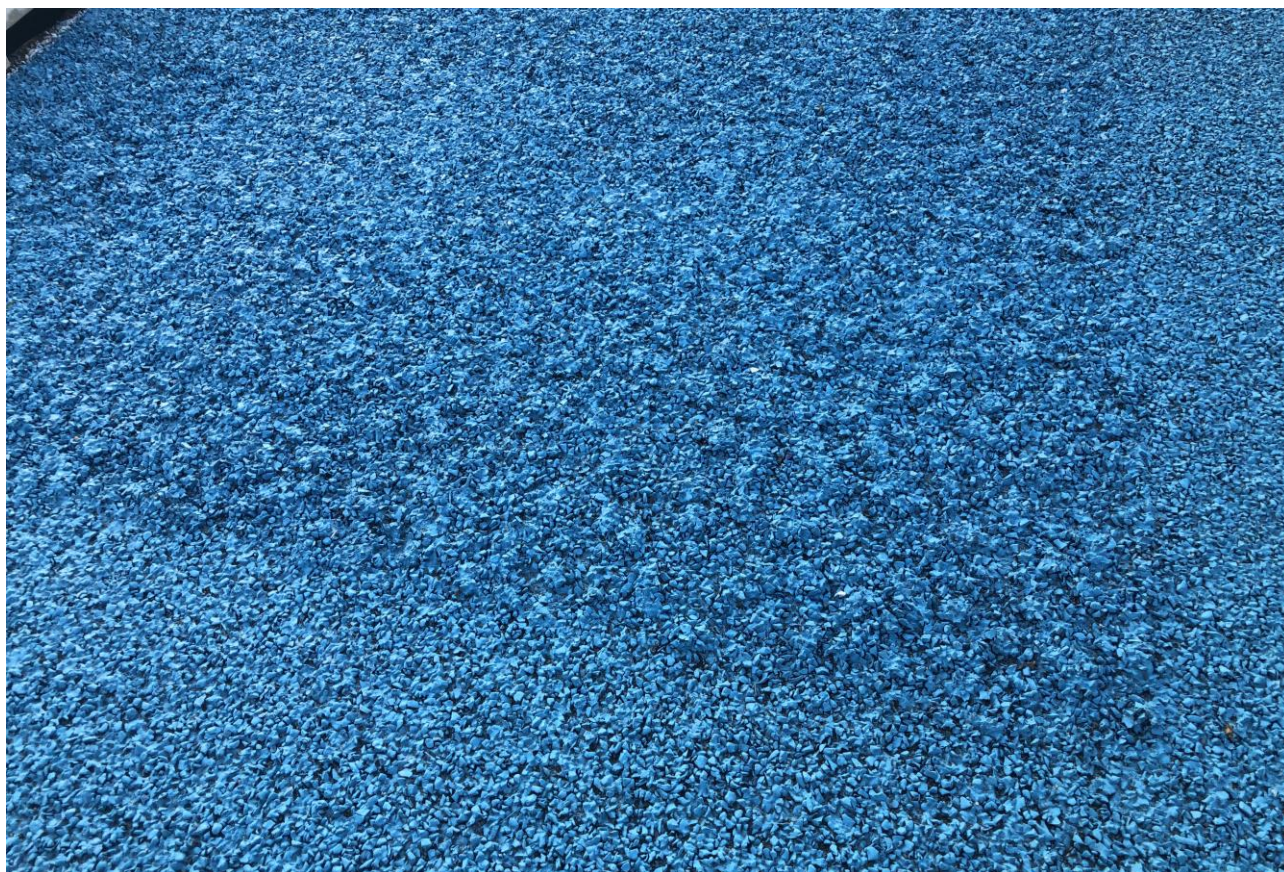
Fot. 5 Widoczna odmienna faktura warstwy użytkowej na nowo wstawionym fragmencie

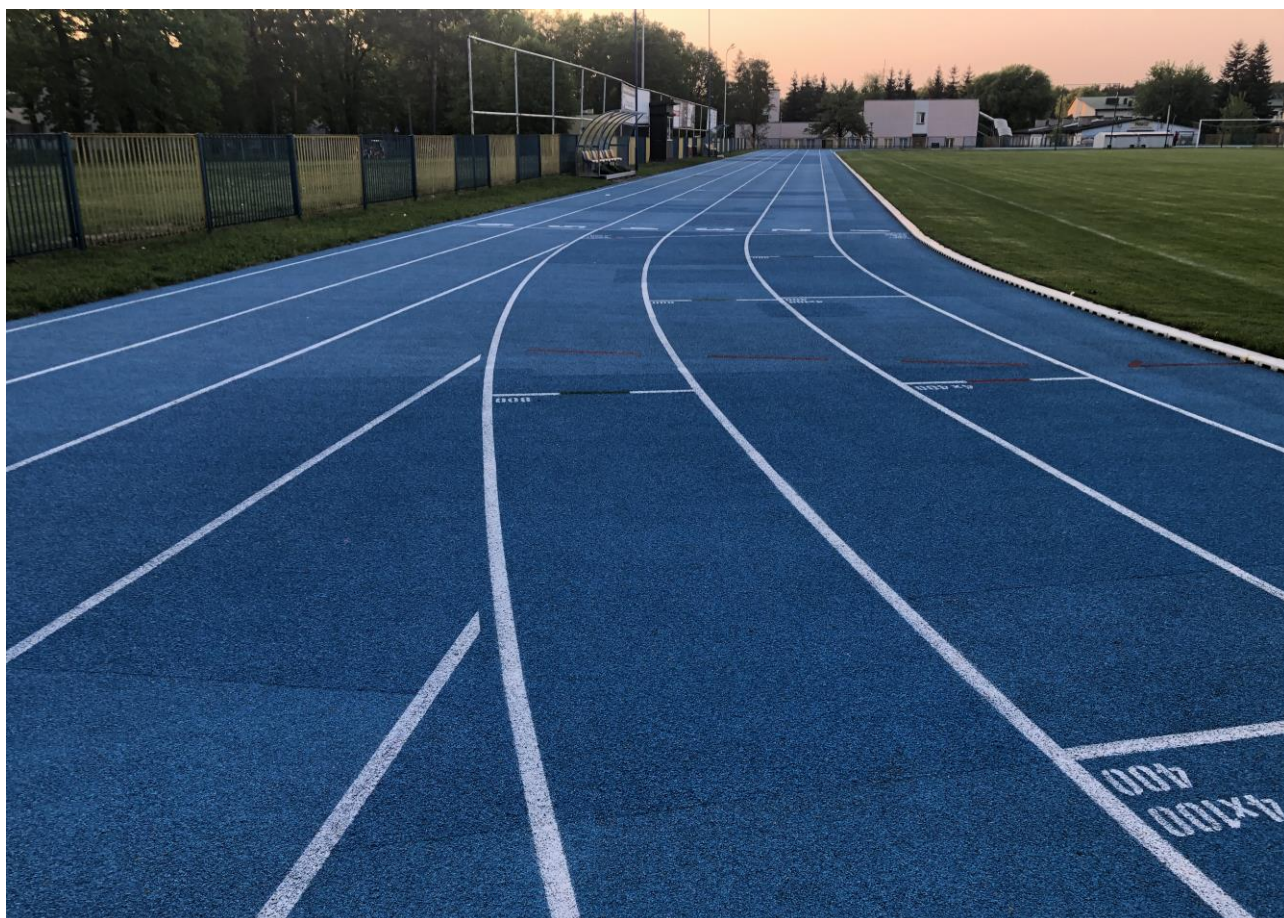
Fot. 6 Linia mety - widoczne liczne wstawki nowych fragmentów nawierzchni

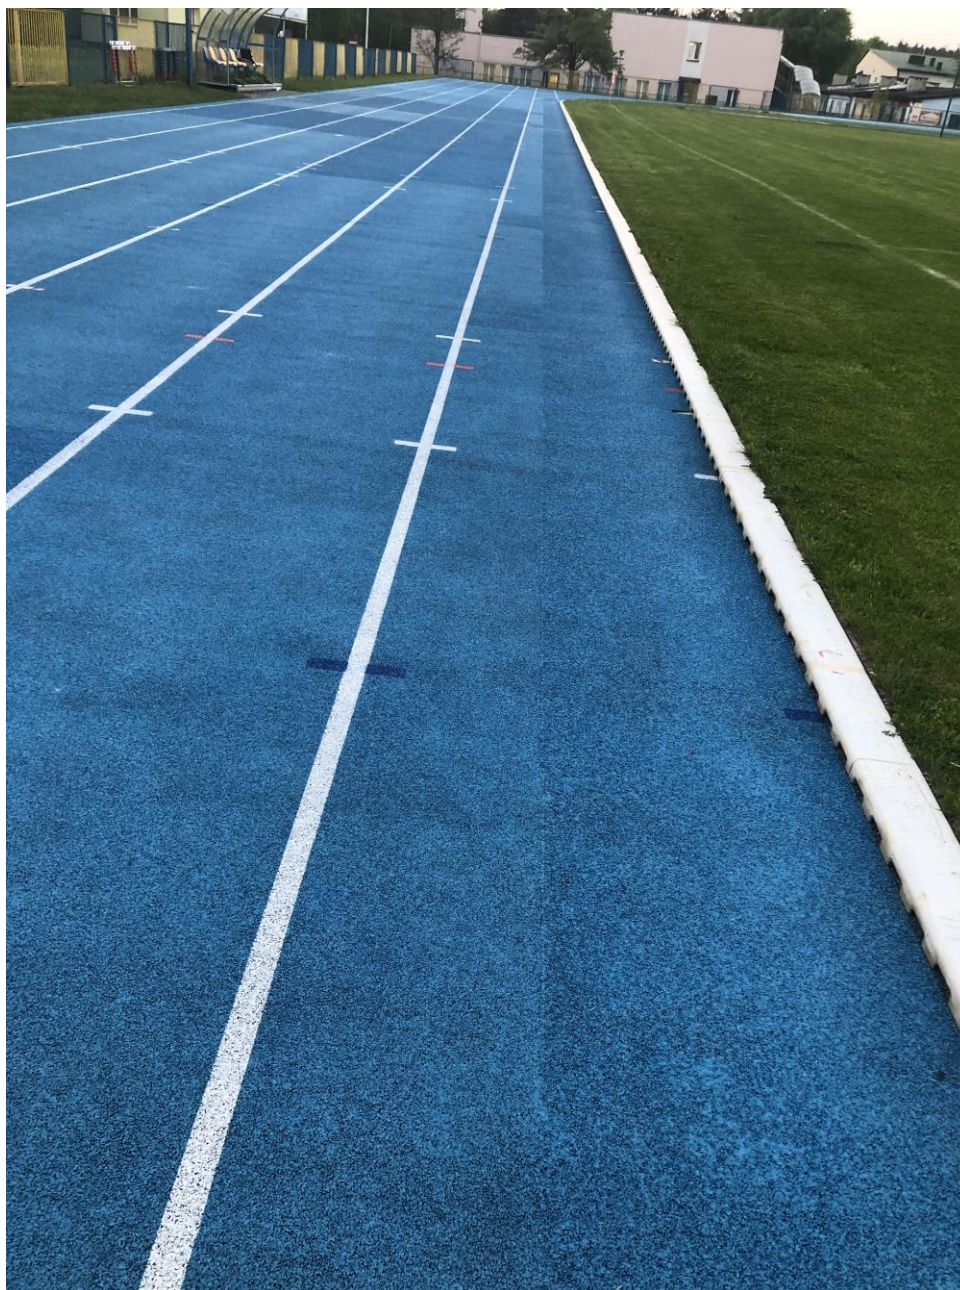
Fot. 7 Główna prosta z licznymi wstawkami nowych fragmentów

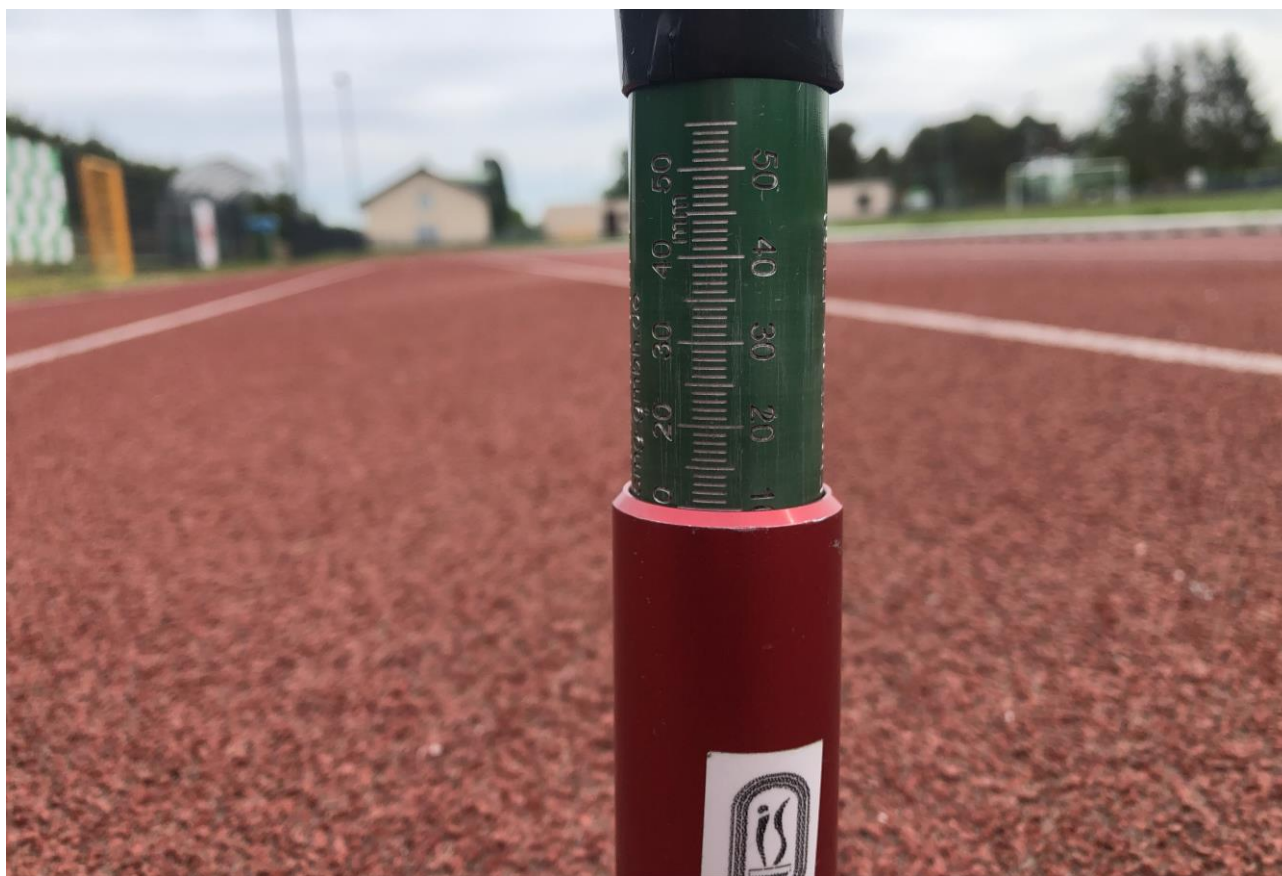
Fot. 3 Najcieńsza grubość nawierzchni na torze bieżni.

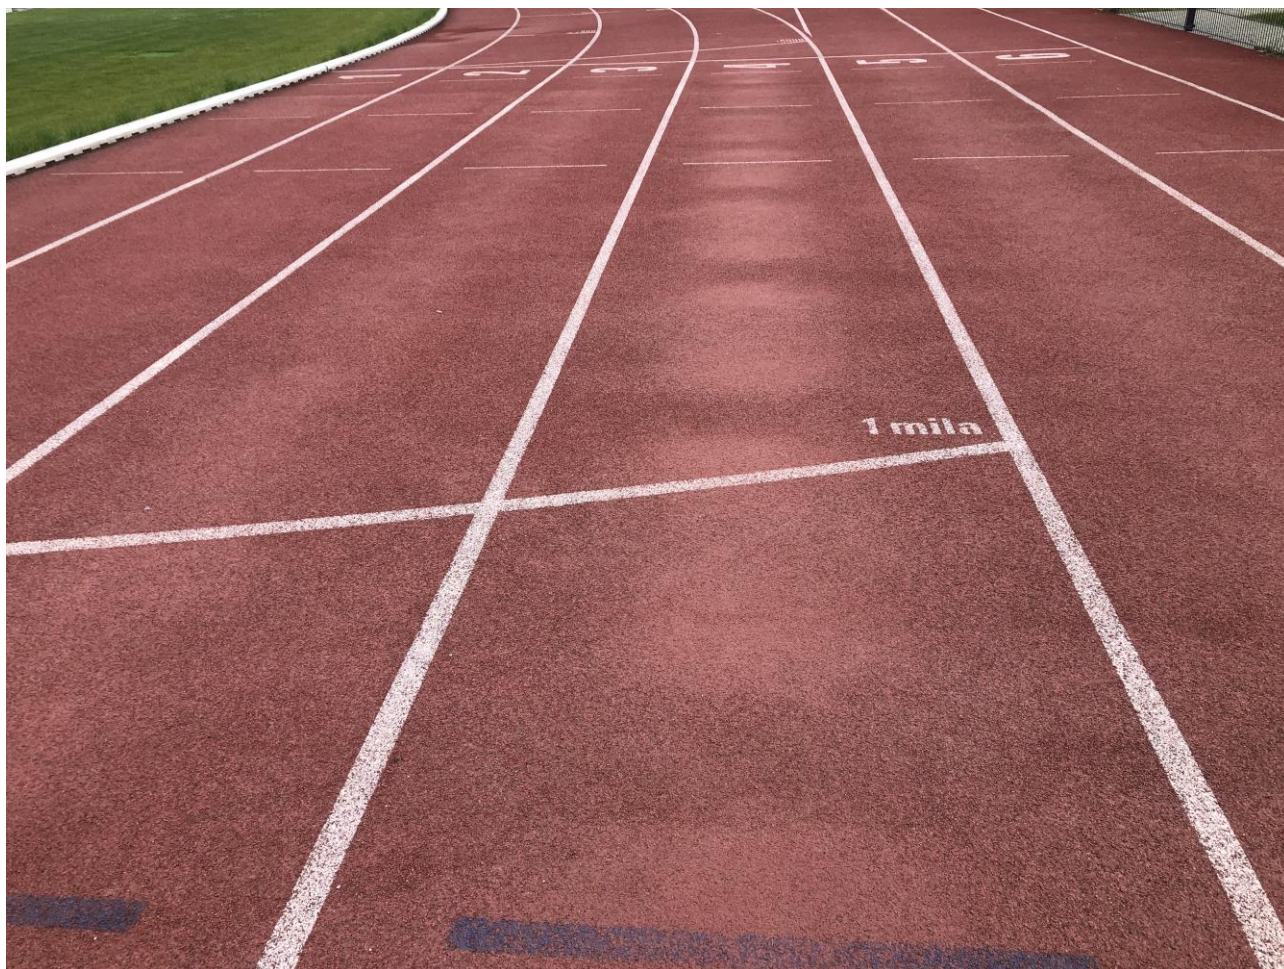
Fot. 4 Ślady wytarcia warstwy wierzchniej nawierzchni na końcowym odcinku bieżni prostej.

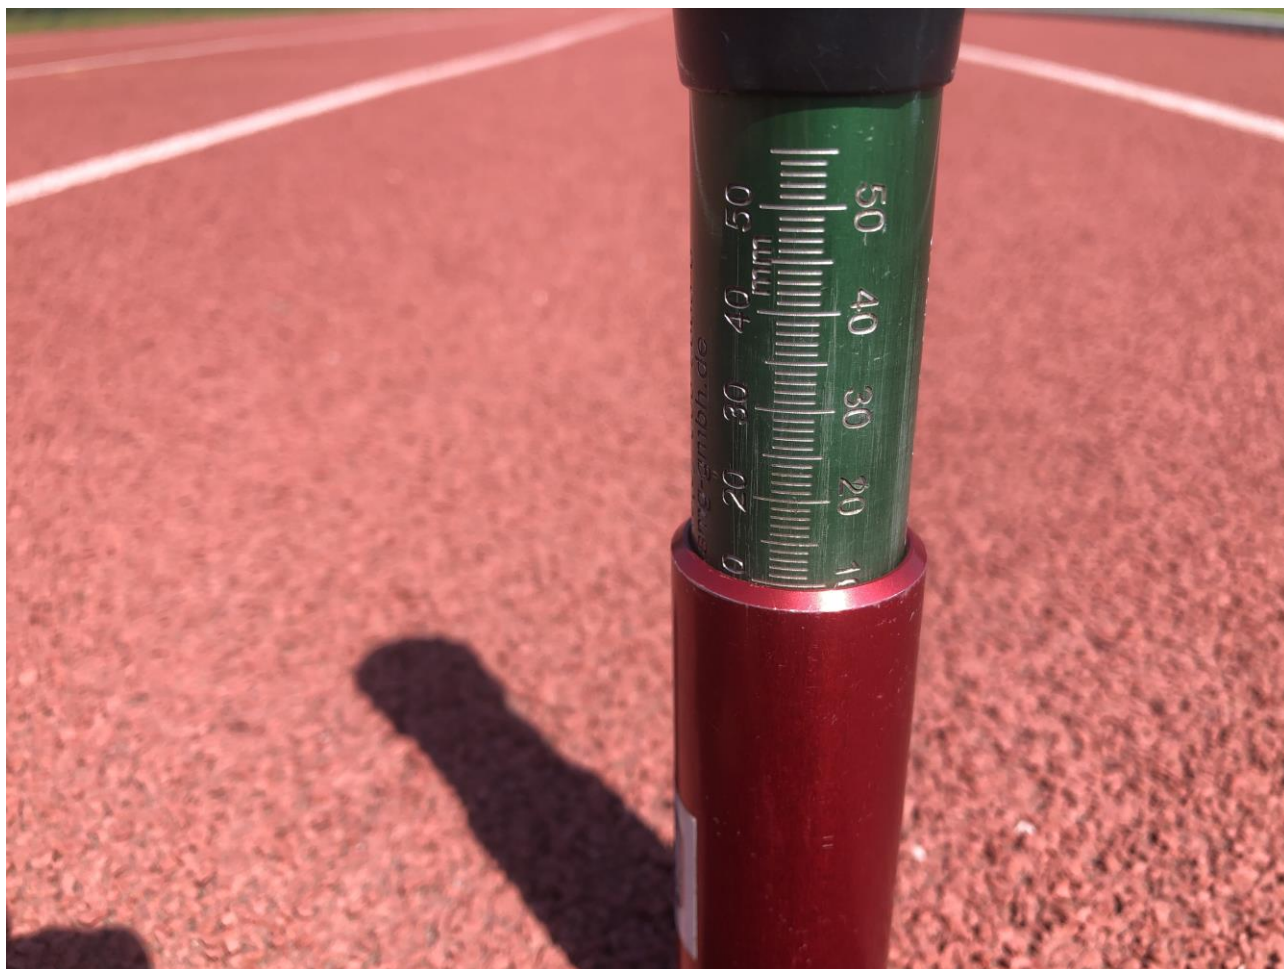
Fot. 3 Pomiar grubości bieżni – najcieńszy punkt

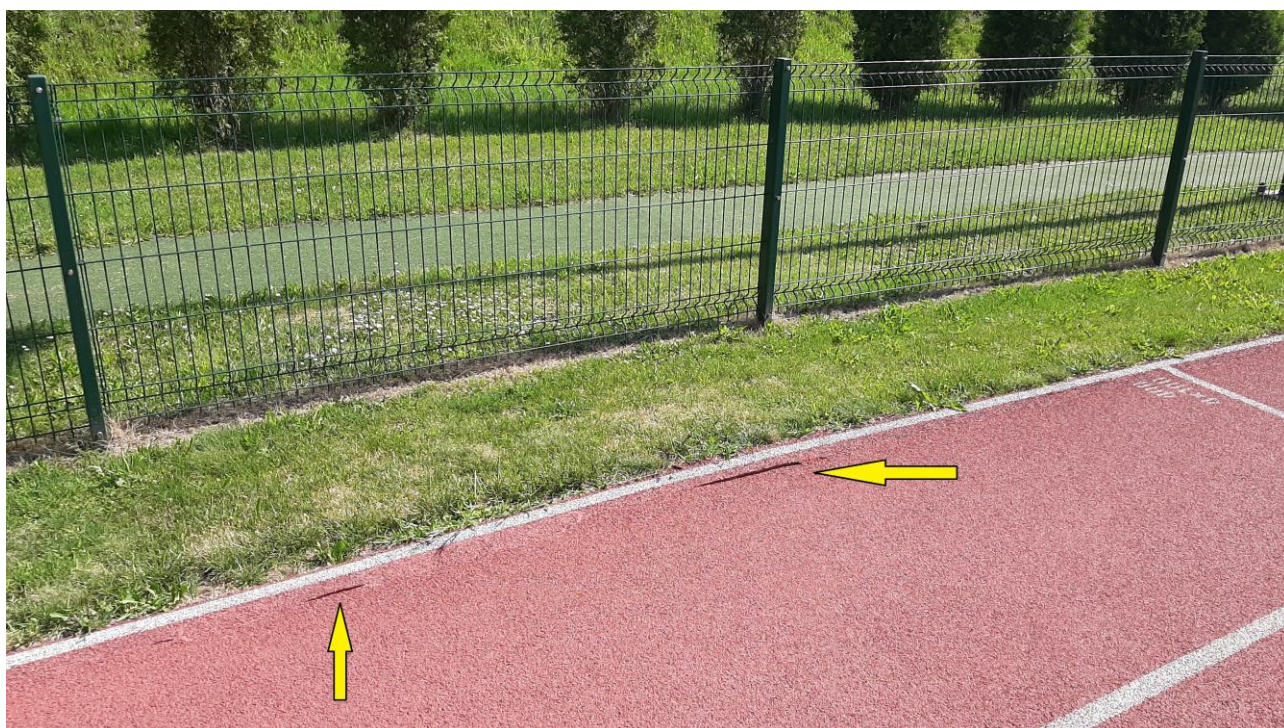
Fot. 6 Pęknięcia nawierzchni przy krawężniku
