Ocena procesu starzenia się (zmiany parametrów użytkowych) nawierzchni lekkoatletycznych na wybranych stadionach oddanych do użytkowania w 2017 r.

Opracowano na zlecenie Ministerstwa Sportu i Turystyki

Warszawa, listopad 2022

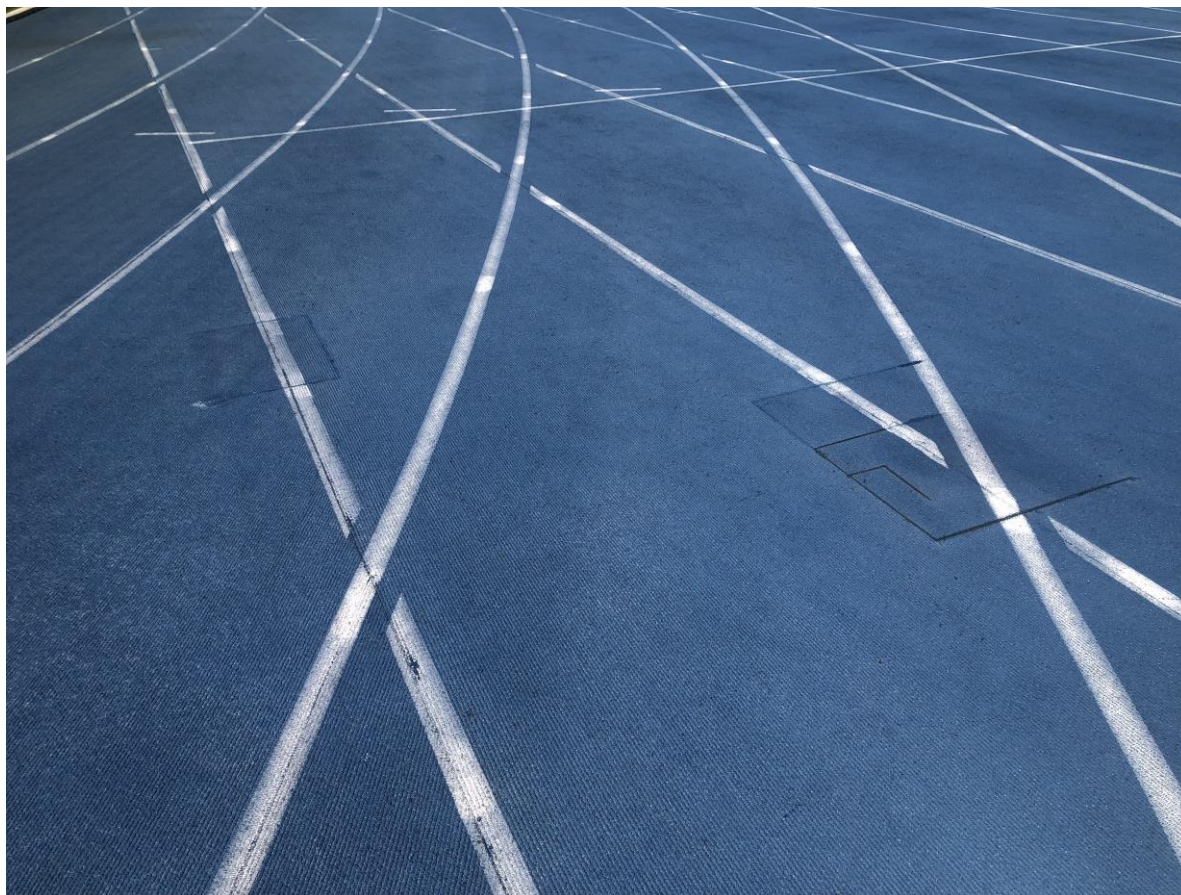
Fot. 6 Miejsca po dokonanych naprawach

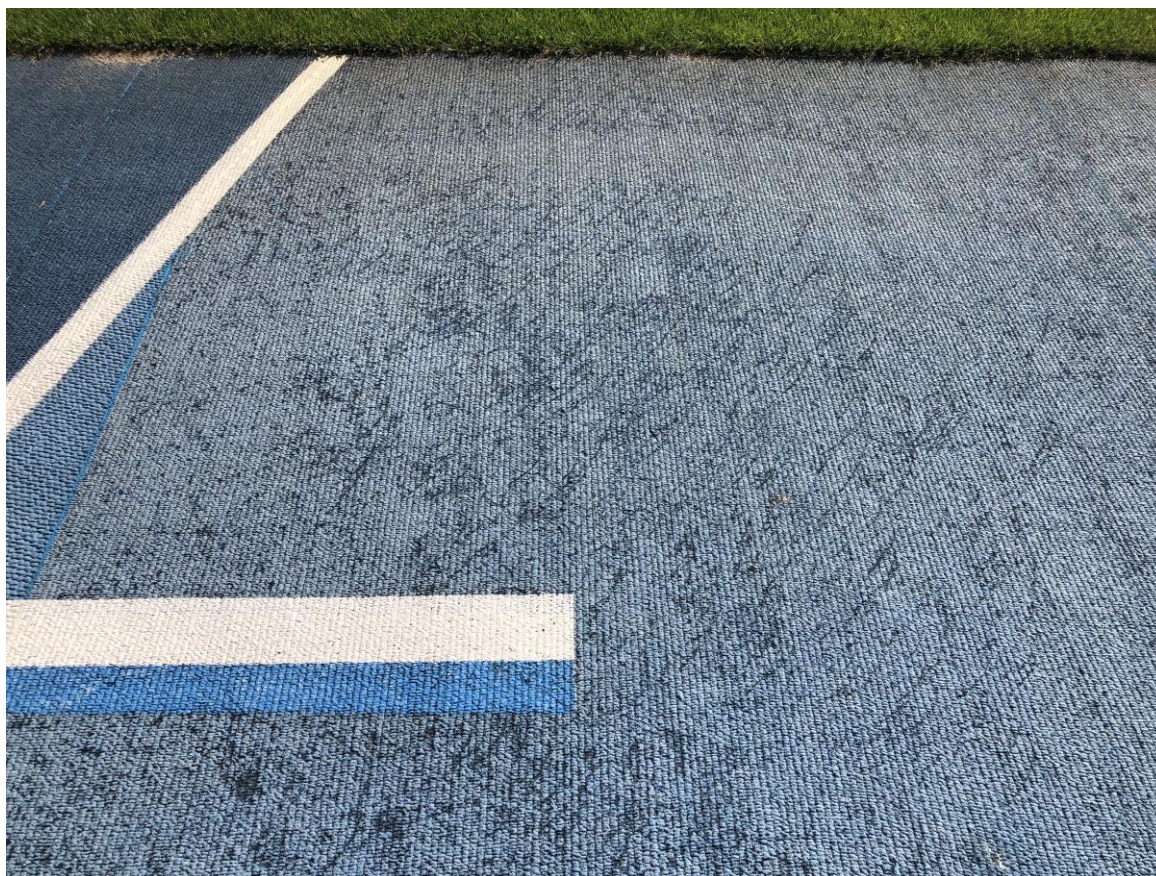
Fot. 7 Rysy pozostawione przez kolce lekkoatletyczne

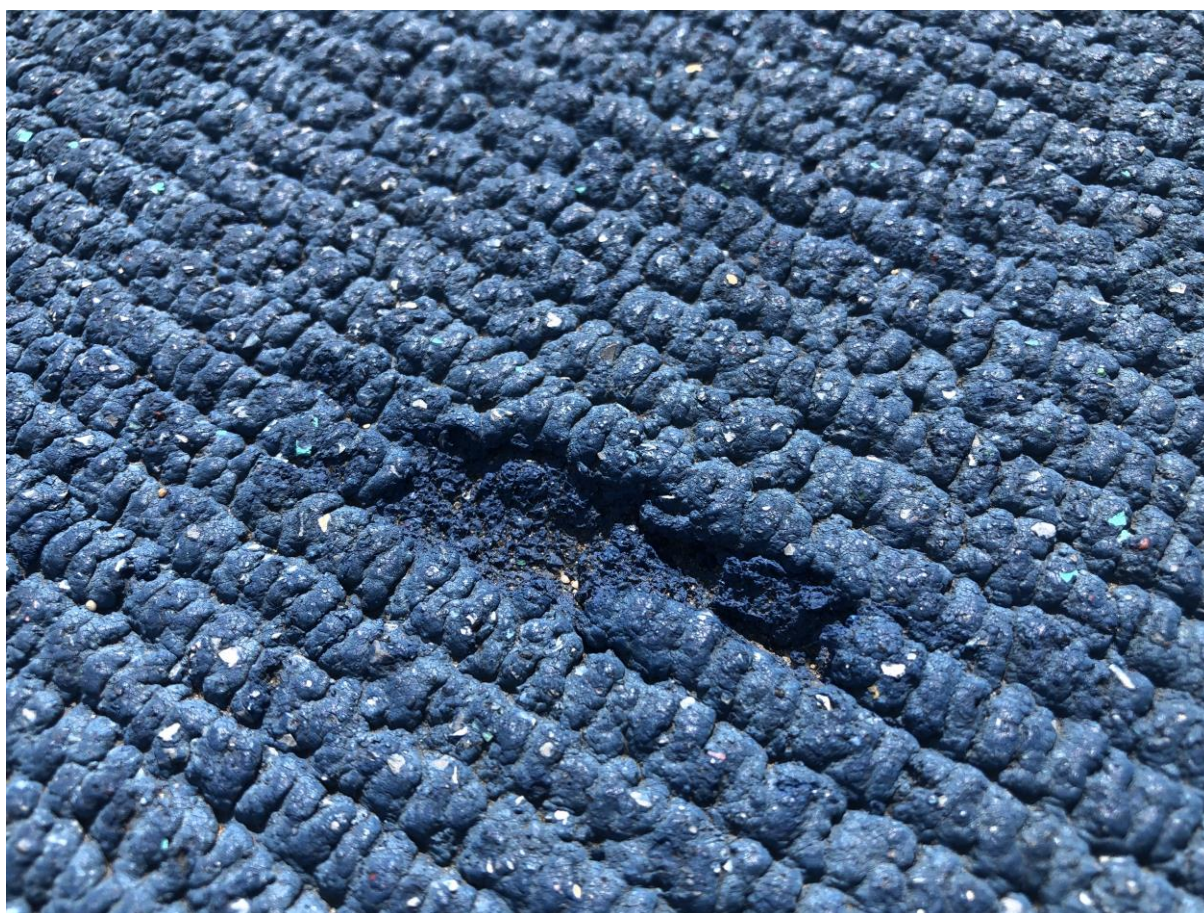
Fot. 8 Ubytek w warstwie użytkowej

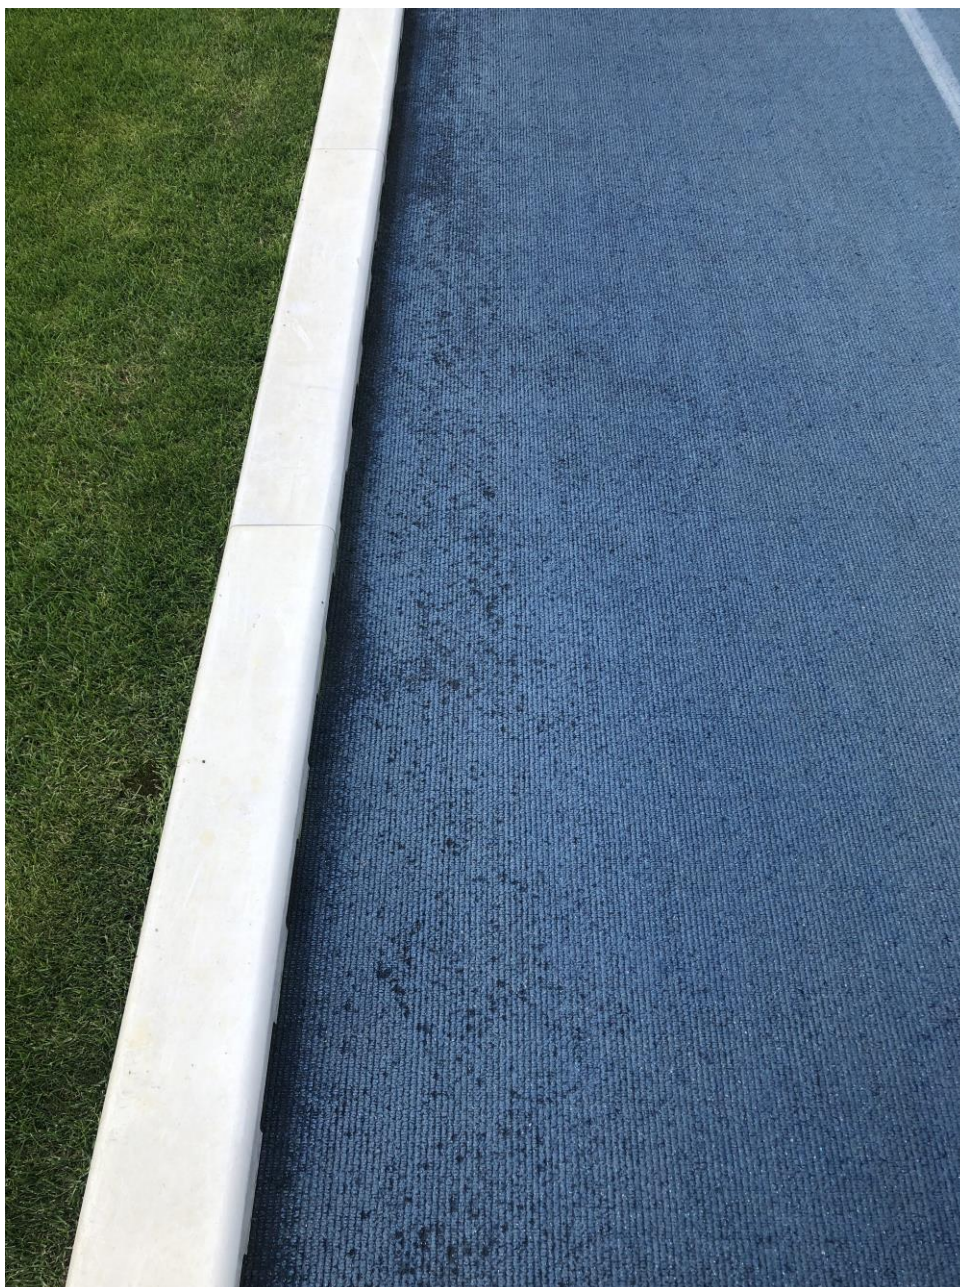
Fot. 9 Ślady intensywnego użytkowania na wewnętrznej części toru 1

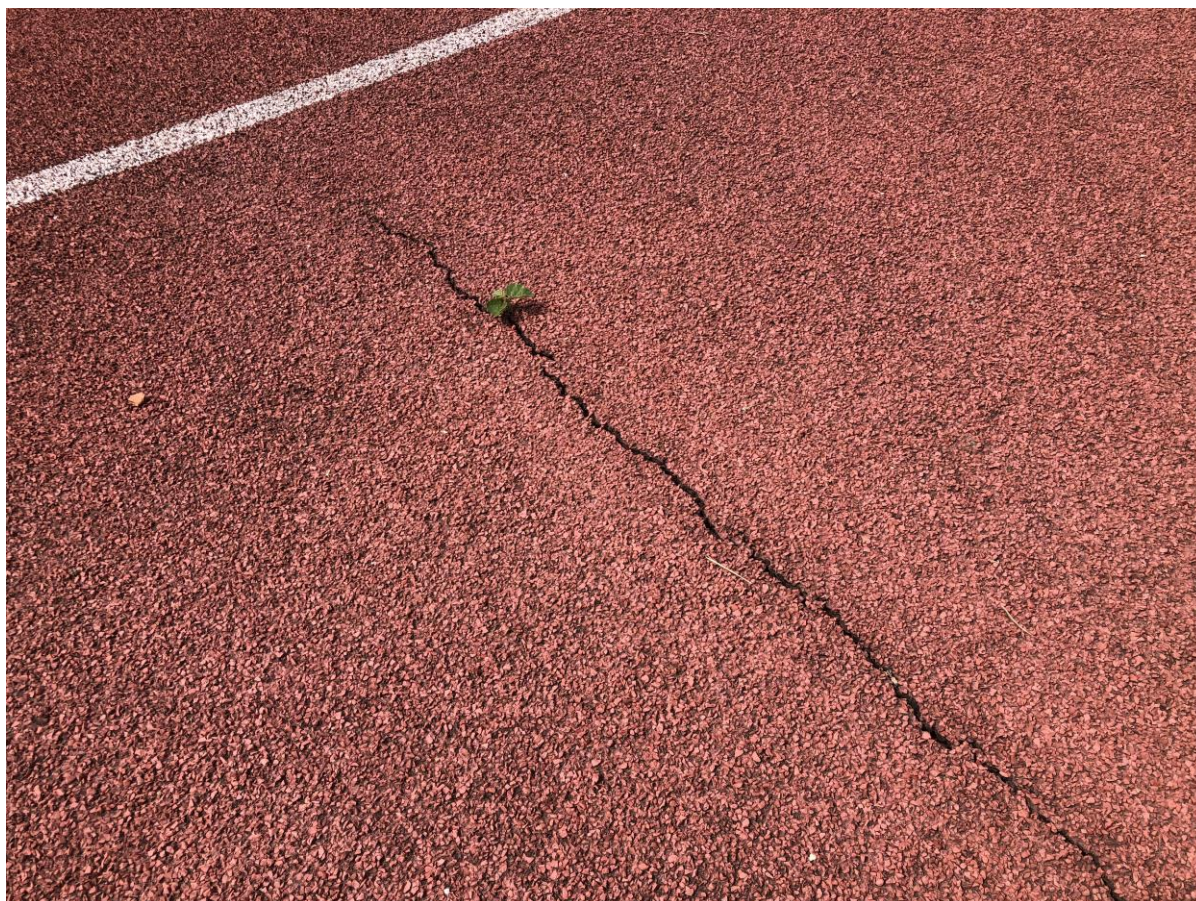
Fot. 6 Pęknięcie nawierzchni na bieżni

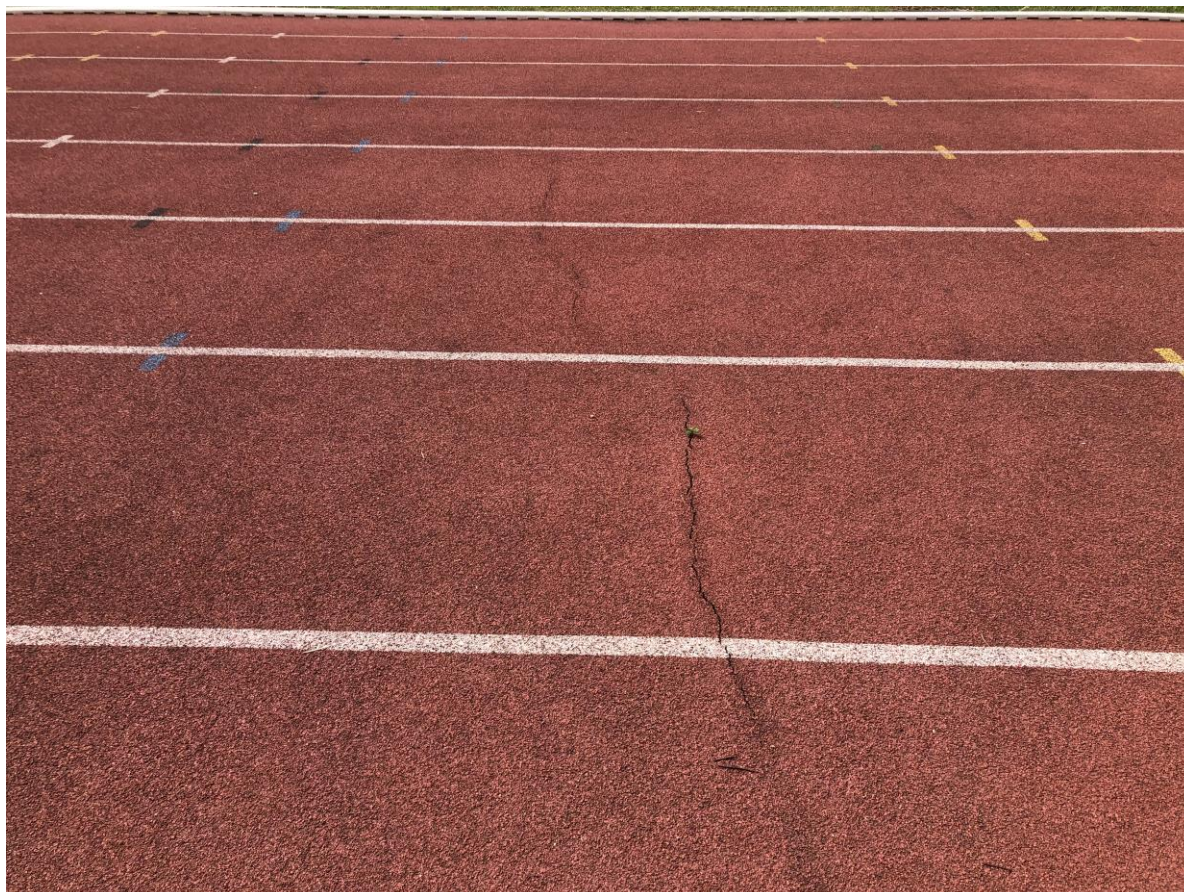
Fot. 7 Pęknięcie nawierzchni w odległości 360m tor 5-8.

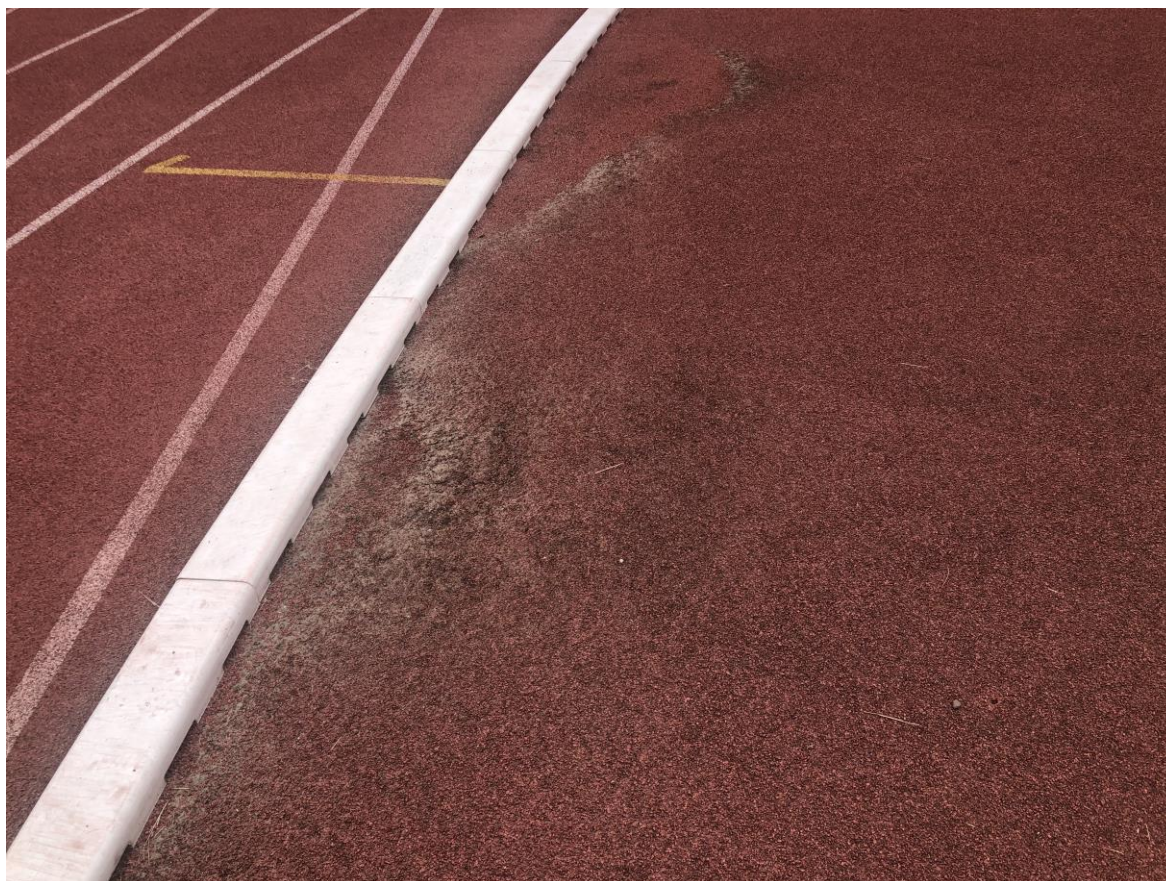
Fot. 8 Widoczne gromadzenie się luźnego granulatu EPDM przy linii odwodnienia na zakolu D

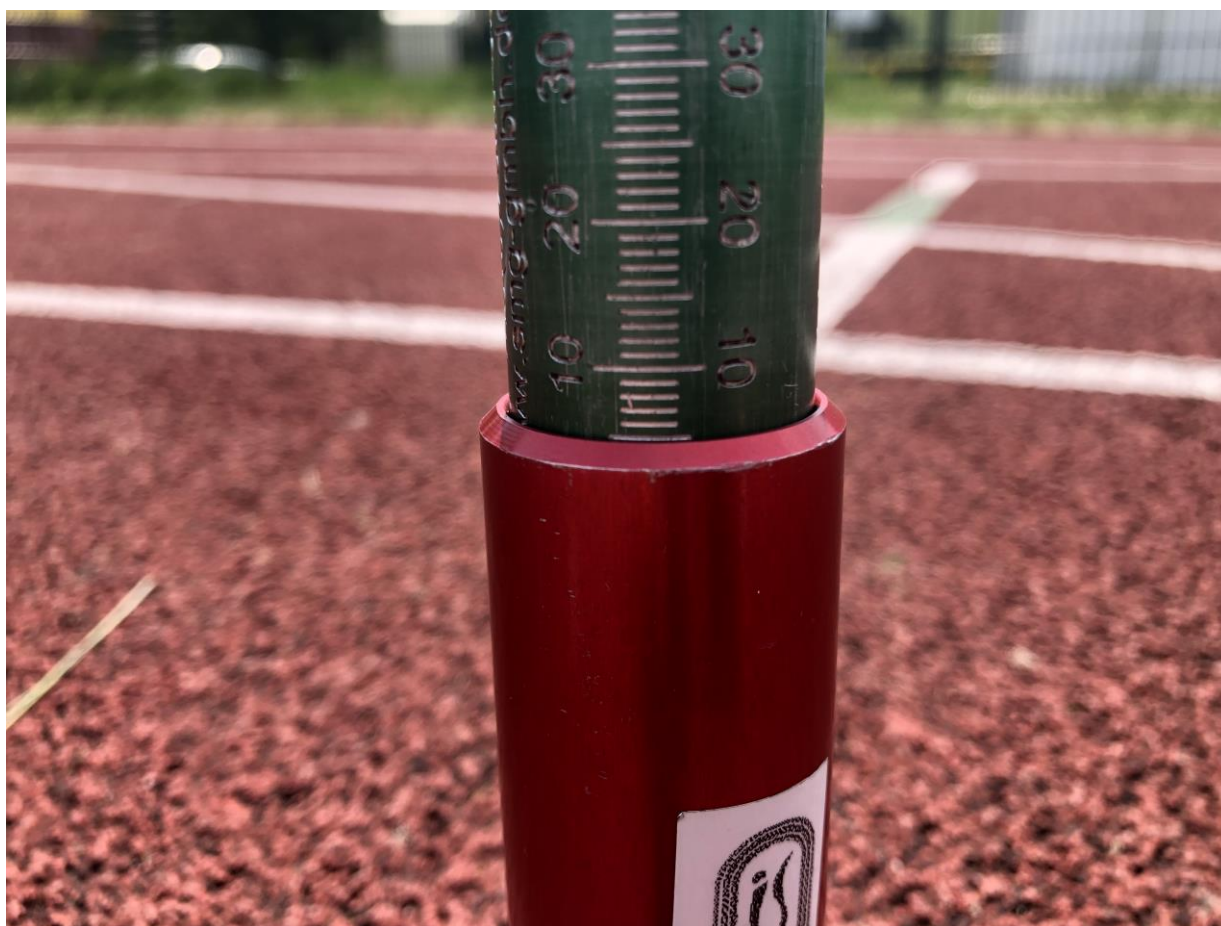
Fot. 3 Najcieńsza grubość nawierzchni na torze biegni.

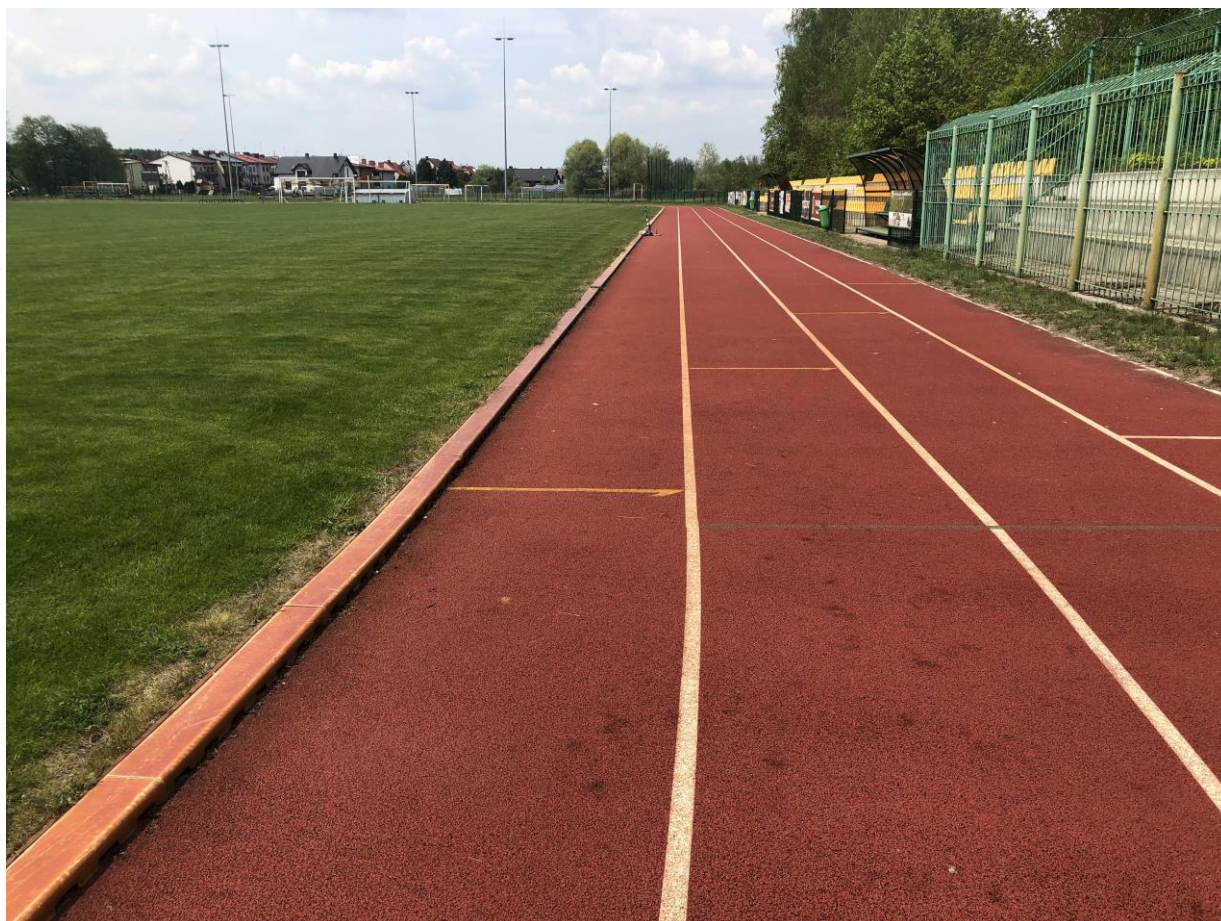
Fot. 8 Widoczne żółknięcie linii bieżni oraz paneli odwodnienia.

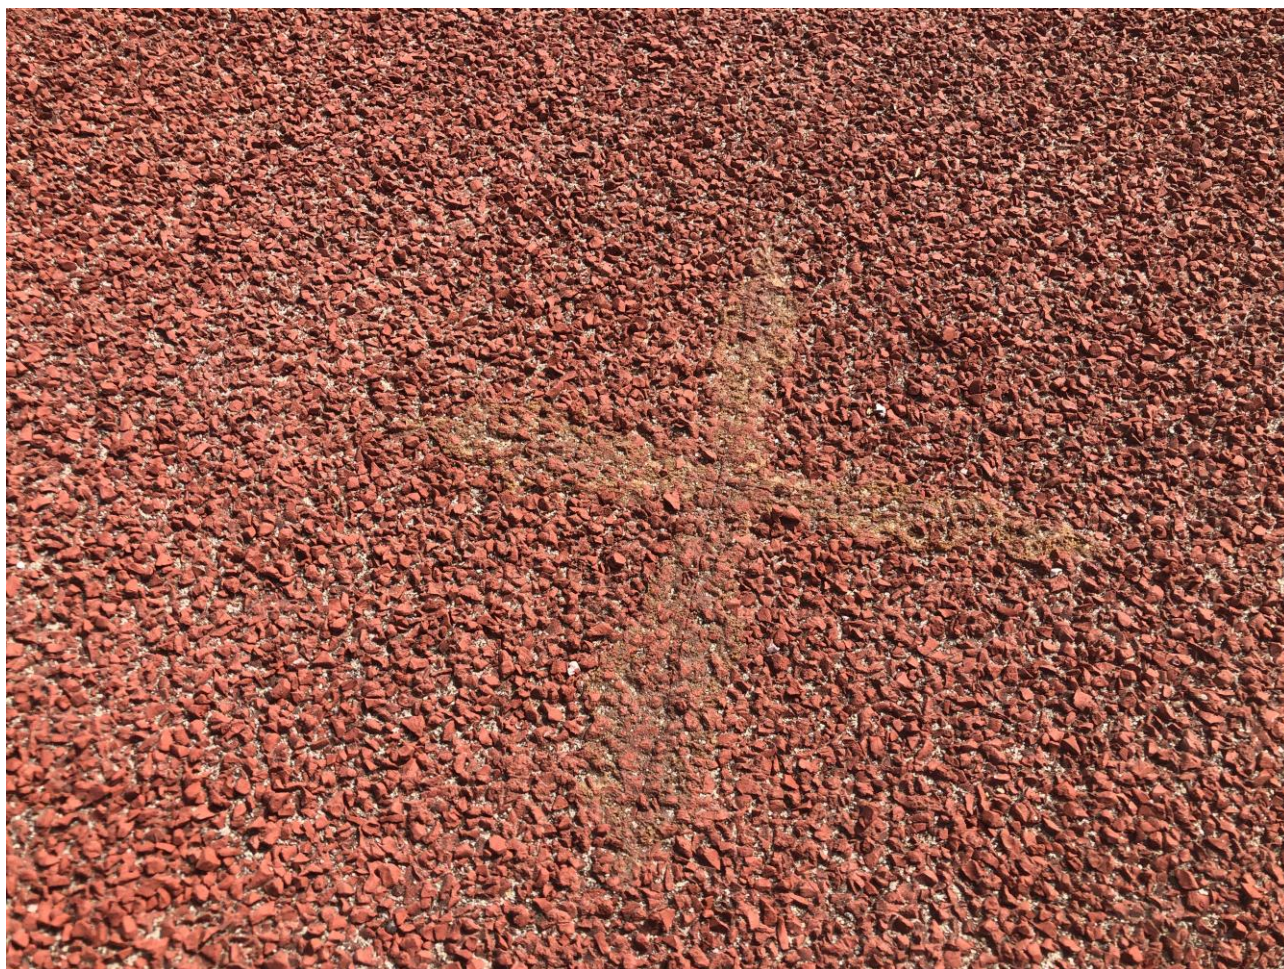
Fot. 3 Podklejone odspojenie nawierzchni od podłoża.

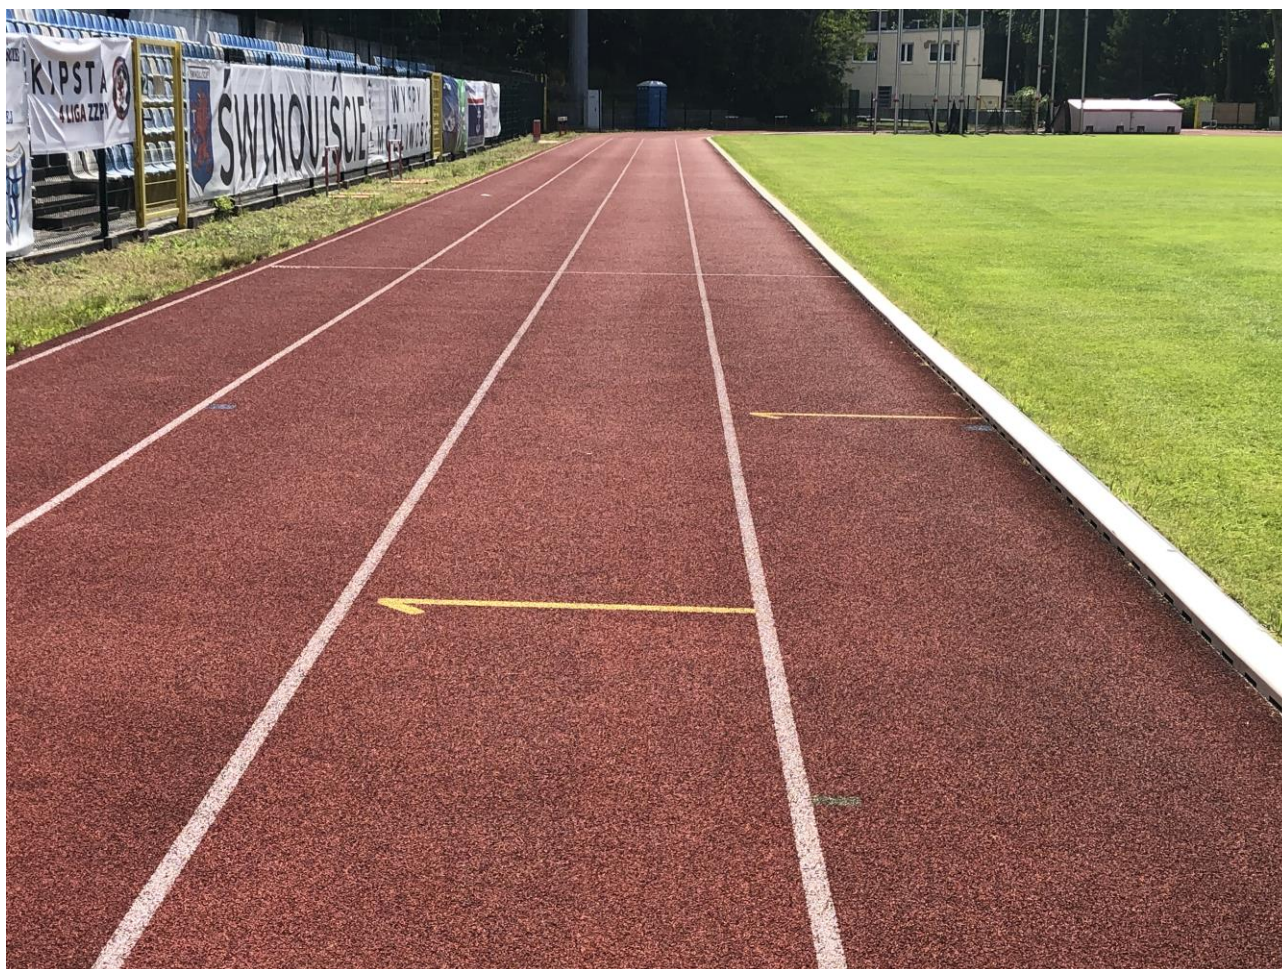
Fot. 3 Zużycie warstwy użytkowej na środkach torów biegowych i przy krawędzi odwodnienia na torze 1

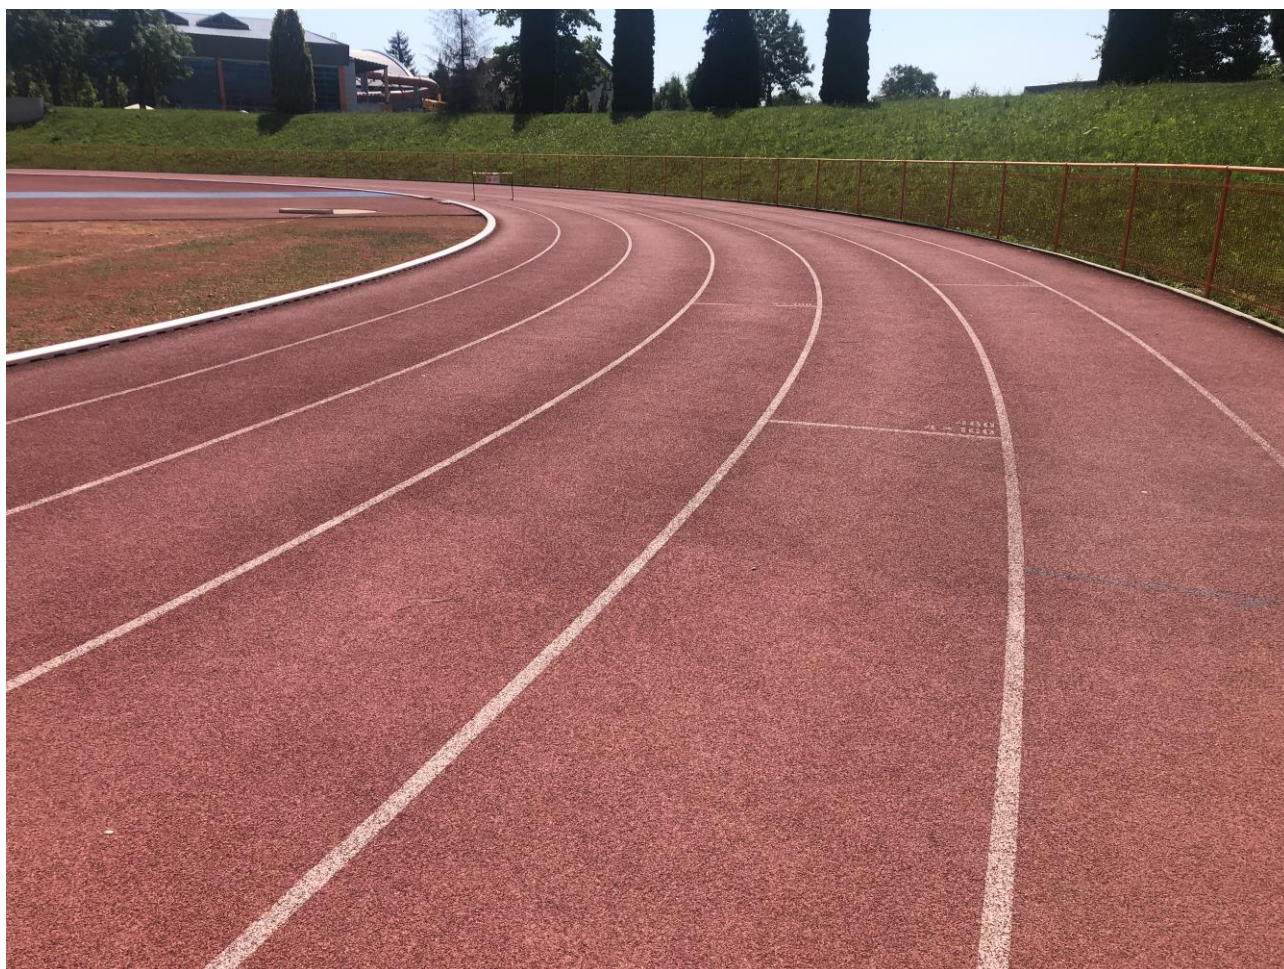
Fot. 3 Zużycie warstwy użytkowej na środkach torów biegowych

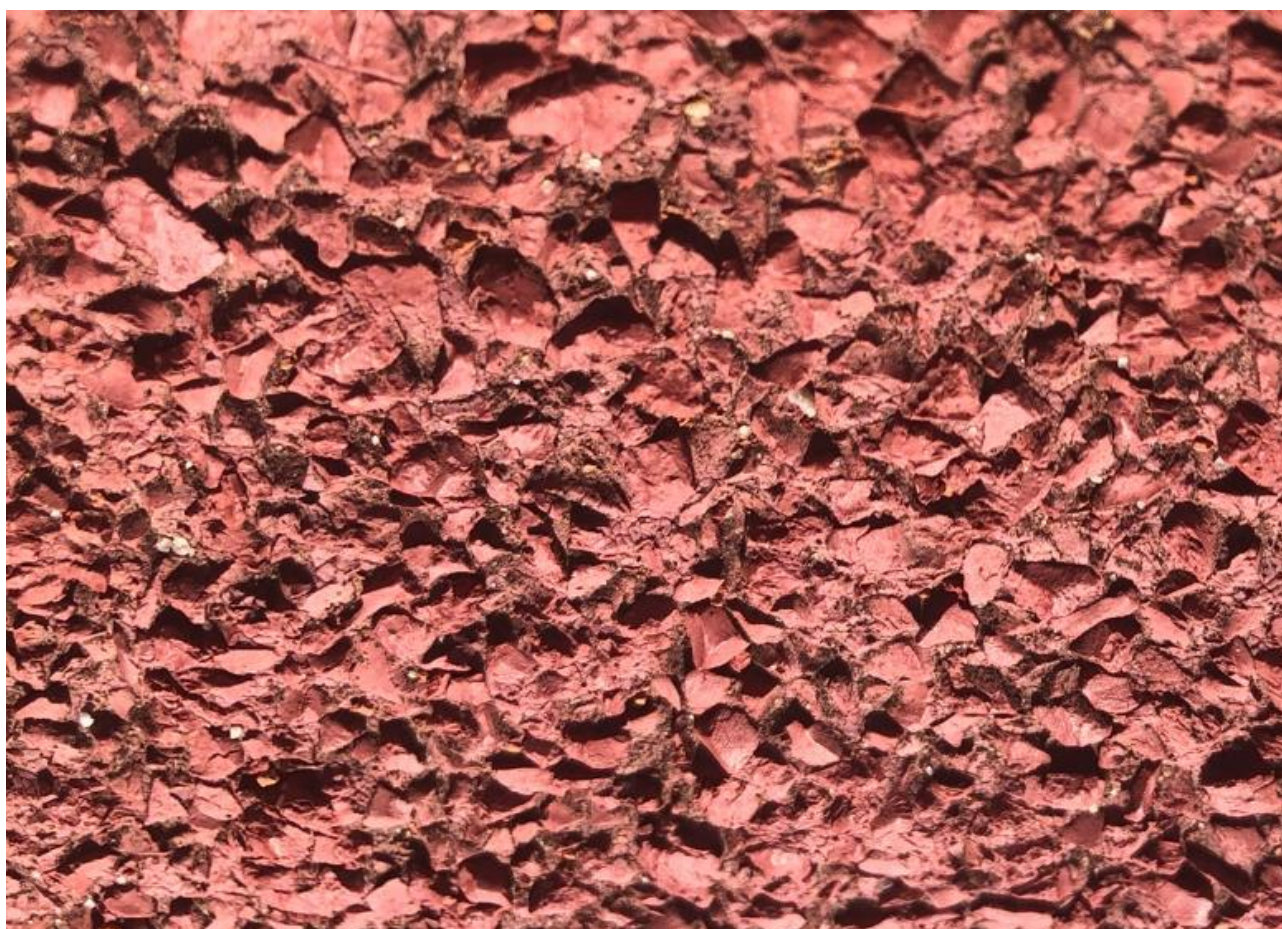
Fot. 7 Widoczne wgłębienia po utracie granulatu z warstwy wierzchniej

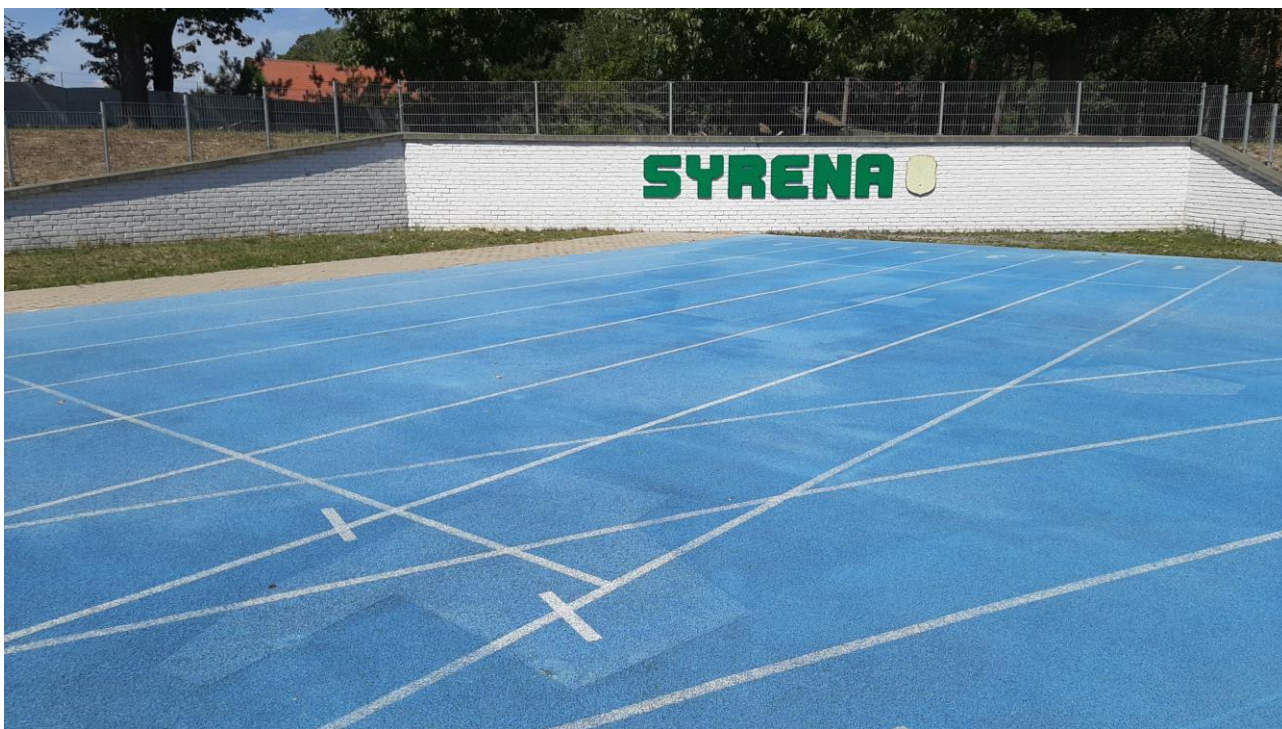
Fot. 5 Widoczne miejsca po przeprowadzonych naprawach
