PILNE zawiadomienie dotyczące bezpieczeństwa

Zaciski przyłączeniowe w głównej skrzynce rozdzielczej (g-MDU) systemów MR mogą osiągnąć wysoką temperaturę

13 maja 2024 r.

Dotyczy: zaciski przyłączeniowe w głównej skrzynce rozdzielczej (g-MDU) mogą generować ciepło, powodując aktywację czujników dymu / alarmu przeciwpożarowego (akcja naprawcza FCO78100582)

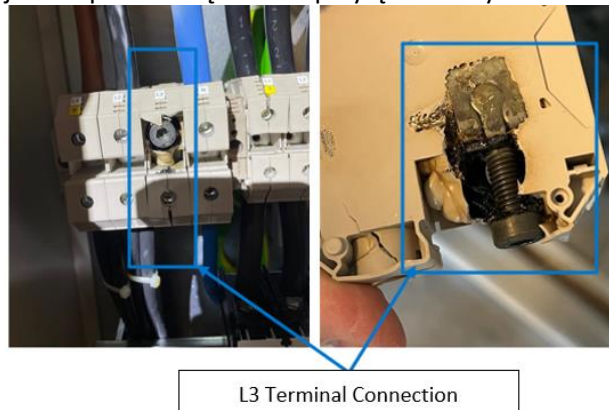
Firma Philips wykryła problem polegający na możliwości poluzowania się zacisku przyłączeniowego L3 w skrzynce g-MDU (globalna skrzynka rozdzielcza) prowadzącego do jego zapalenia się (patrz ilustracja 1), co może spowodować aktywację alarmu czujników dymu / alarmu przeciwpożarowego w pomieszczeniu technicznym szpitala. Globalna skrzynka rozdzielcza znajdująca się w pomieszczeniu technicznym to samodzielny punkt wejścia dla szpitalnej sieci zasilania, z którego prąd elektryczny przesyłany jest do różnych szafek oraz komponentów skanera MR.

Awaria połączenia może objawiać się w następujący sposób:

- Alarm czujnika dymu i/lub przeciwpożarowy w sali badań
- Dym i/lub pożar na korytarzu lub w pomieszczeniu technicznym
- Odcięcie zasilania systemu

Ilustracja 1. Zapalenie się zacisku przyłączeniowym w szafce g-MDU

- W przypadku wykrycia dymu/pożaru:
 - a. Natychmiast zatrzymać skanowanie i ewakuować pacjenta oraz personel z sali badań.
 - b. W przypadku zauważenia rozwijającego się pożaru należy postępować zgodnie z ustalonymi procedurami obowiązującymi w szpitalu na wypadek pożaru, co może obejmować wyłączenie zasilania całego systemu i/lub wyłączenie pola magnetycznego przy użyciu przycisku awaryjnego wygaszania pola magnetycznego.
 - c. Nie podejmować prób dalszego skanowania.
 - d. Natychmiast skontaktować się z serwisem firmy Philips.
- Upewnić się, że wszyscy użytkownicy znają procedury postępowania w sytuacjach awaryjnych obowiązujące w placówce określone w *instrukcji obsługi w rozdziale 2, Bezpieczeństwo*.

Firma Philips skontaktuje się z Państwem, aby zaplanować w Państwa placówce wizytę inżyniera serwisu w celu sprawdzenia połączeń w szafce g-MDU w pomieszczeniu technicznym oraz odpowiedniego zaciśnięcia połączenia, jeśli będzie to konieczne. (Akcja naprawcza FCO78100582). Firma Philips zamierza rozpocząć akcję naprawczą w lipcu 2024 r.
