**MINISTERSTWO INFRASTRUKTURY
PAŃSTWOWA KOMISJA BADANIA WYPADKÓW LOTNICZYCH**

RAPORT KOŃCOWY

zdarzenie nr: 799/09

statek powietrzny: spadochron Stiletto 170

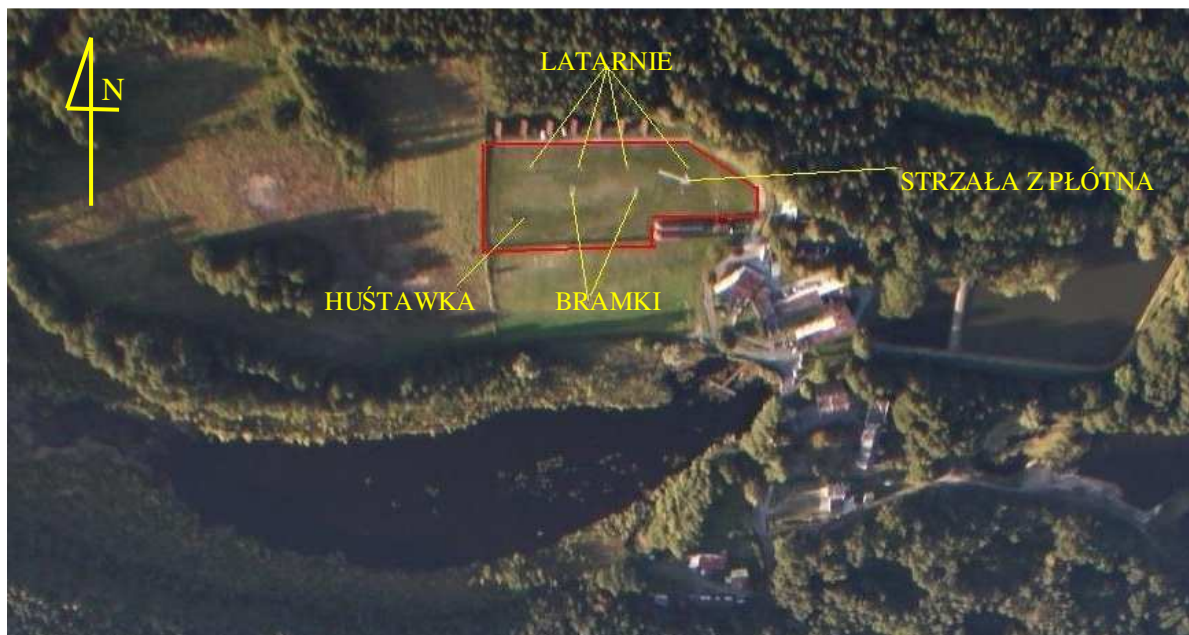
Teren wybrany do lądowania (w czerwonym obramowaniu) z zaznaczonymi przeszkodami

płatem, znajdowały się przeszkody w postaci dwóch bramek do gry w piłkę nożną, huśtawki, paleniska ogniska, dwóch słupków do mocowania siatki do gry w piłkę siatkową i cztery lampy oświetleniowe na słupach. Na wschodniej części terenu wyłożony był płócienny znak w kształcie strzały, wskazujący kierunek lądowania pod wiatr – z kursem południowo-wschodnim. Teren zlokalizowany był w sąsiedztwie stawów oraz otoczony rozległym kompleksem leśnym. W opinii Komisji, teren ten absolutnie nie był odpowiedni do wykonania lądowania przez ucznia-skoczek.

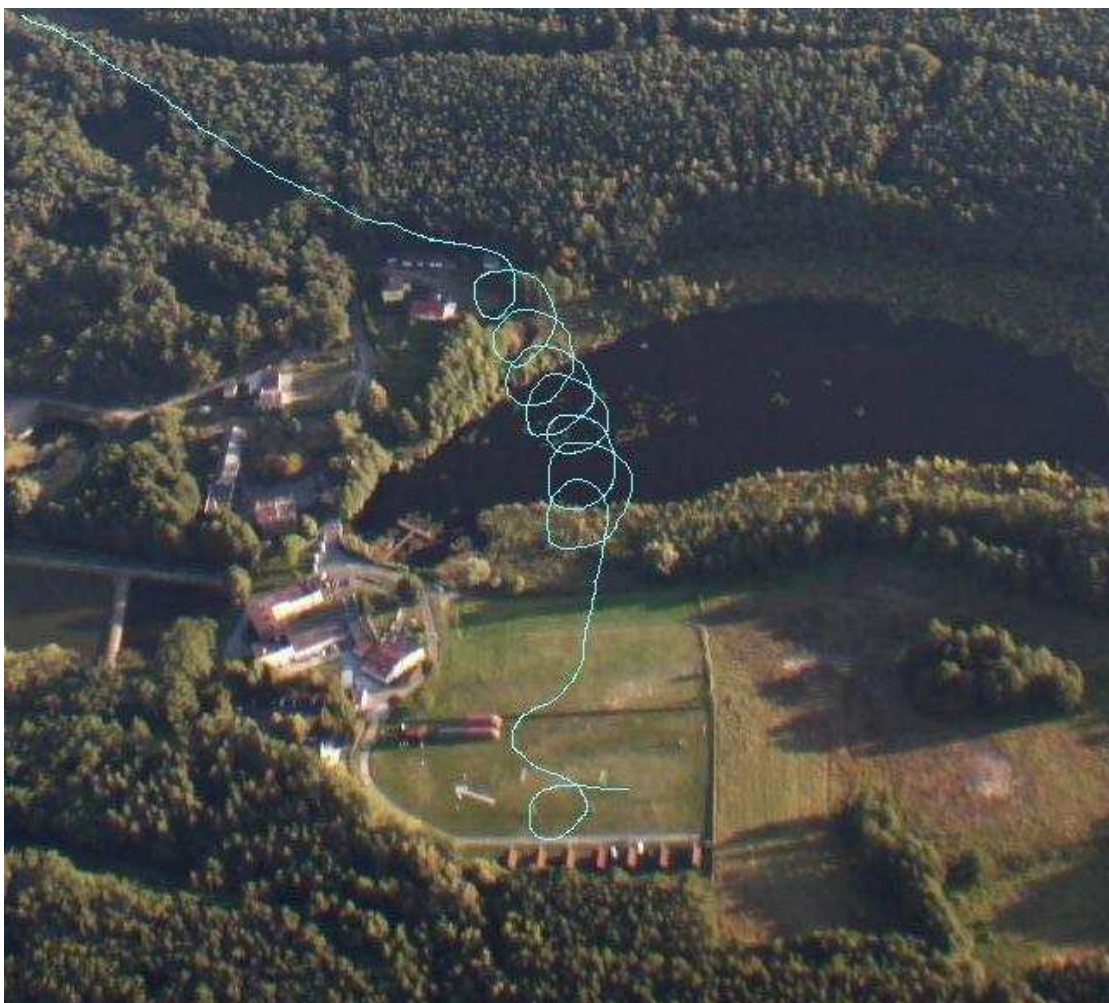
Przybliżony tor lotu ucznia-skoczką. Zdjęcie wykonane przez ucznia-skoczką przed skokiem, podczas przelotu motolotni po północnej stronie terenu wybranego do lądowania.

Szukając przyczyny wykonania przez ucznia-skoczką serii błędnych, nieracjonalnych manewrów, można było się jedynie przyjąć, że wynikały one z chęci zaimponowania zgromadzonym na ziemi osobom.
