**MINISTERSTWO TRANSPORTU,
BUDOWNICTWA I GOSPODARKI MORSKIEJ
PAŃSTWOWA KOMISJA BADANIA WYPADKÓW LOTNICZYCH**

**RAPORT KOŃCOWY
WYPADEK**

zdarzenie nr: 420/11

statek powietrzny: lotnia Spectrum 144

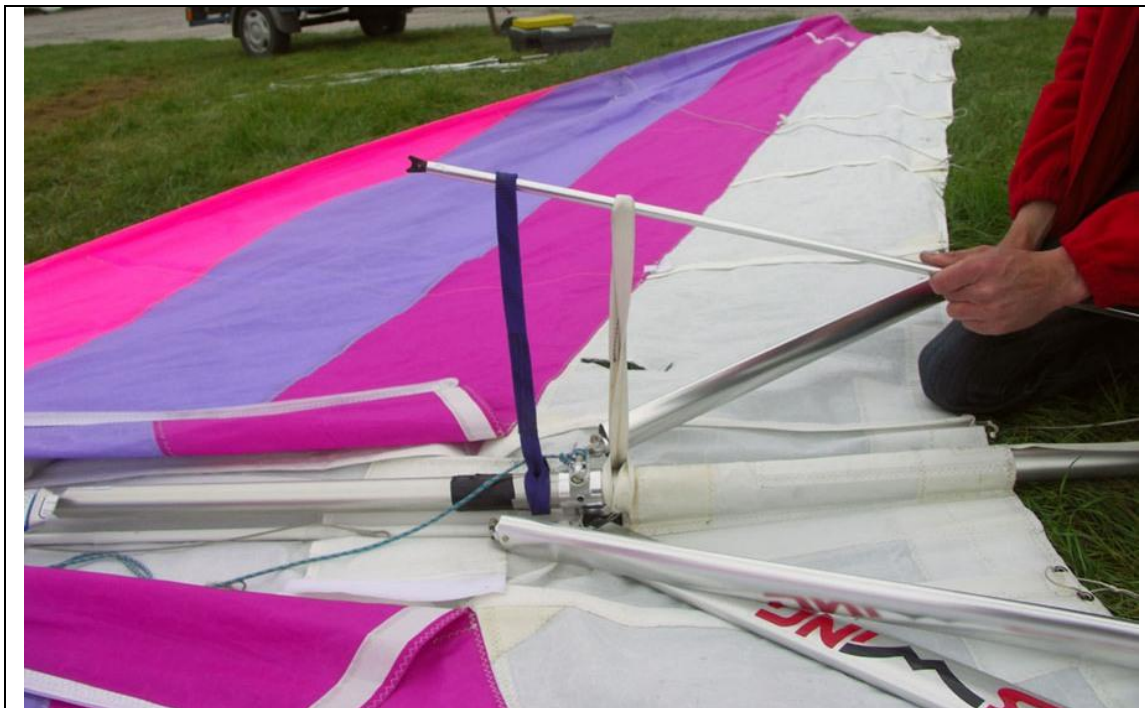
dla danej wyciągarki), która takie starty mu umożliwiała. Przesunięcie punktu parcia do przodu na skutek wznoszenia z bardzo dużym kątem natarcia, spowodowało powstanie dużego momentu zadzierającego, który uniemożliwił pilotowi szybkie odzyskanie sterowności podłużnej i wyprowadzenie lotni z przeciągnięcia. Niekorzystny wpływ na stateczność podłużną lotni miało również podwieszenie pilota (fot 1), które mieściło się w tylnym, niemal skrajnym zakresie użytkowym.

Fot.1 Widok węzła podwieszenia pilota do skrzydła lotni. (Taśma podwieszenia - ciemna)

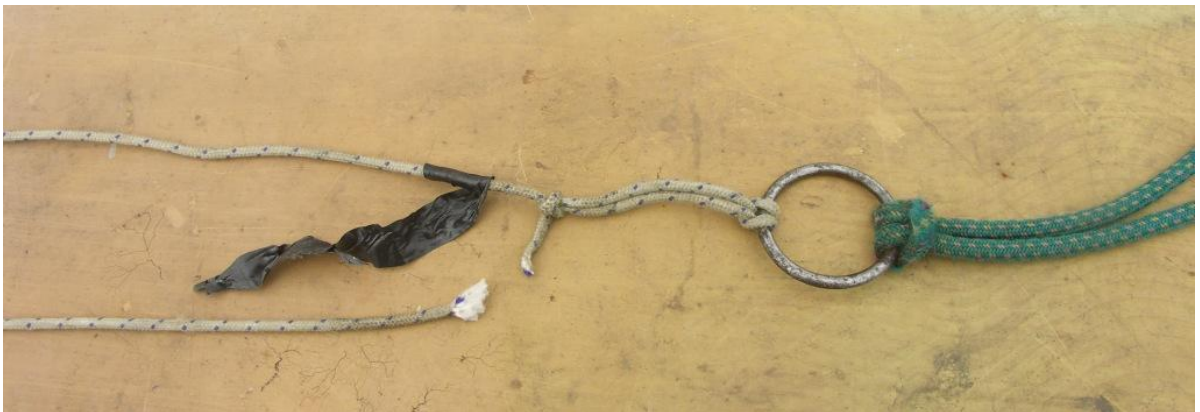
W tym przypadku najslabszym elementem systemu holowniczego okazała się linka (uzda). Najprawdopodobniej (brak jakichkolwiek danych) była to linka poliestrowa pleciona z rdzeniem, powszechnie stosowana w sportach wodnych o średnicy 5 mm. Linka taka charakteryzuje się dobrą odpornością na działanie promieniowania ultrafioletowego (UV), małym wydłużeniem, dobrą odpornością na ścieranie, oraz dużą wytrzymałością. Orientacyjnie wytrzymałość na zerwanie takiej linki o średnicy 5 mm

wynosi 350 ÷ 390 kg. Stosowana przez pilota uzda była wykonana w ten sposób, że na końcach podwójnie złożonej mniej więcej w połowie długości linki, wykonano węzły typu „kluczka”, które owinięto czarną, plastikową taśmą izolacyjną.

Do holowania była wykorzystywana tylko jedna część linki, druga natomiast swobodnie zwisała. Najprawdopodobniej była to uzda, która wcześniej służyła pilotowi do holowania z wykorzystaniem wyczepu dwustopniowego. Węzły typu „kluczka” charakteryzują się tym, że są trudne do rozwiązania, ale powodują znaczne osłabienie linki. Z tego względu nie należy ich stosować w odpowiedzialnych elementach. W takich miejscach zaleca się stosować węzły typu „ósemka”. Węzeł typu „kluczka” powoduje zmniejszenie wytrzymałości linki, o co najmniej 50%. Uzda wykorzystywana przez pilota najprawdopodobniej wcześniej była używana wielokrotnie, więc węzły zostały bardzo mocno zaciśnięte, a powstały „karb” z pewnością jeszcze bardziej obniżył jej wytrzymałość. Węzły zostały owinięte czarną taśmą i w czasie, gdy były wystawione na działanie promieni słonecznych mocno się nagrzewały, więc ciepło, a nie można wykluczyć, że też opary kleju taśmy i samej taśmy mogły też negatywne oddziaływać na jej wytrzymałość. Wygląd uzdy (brudna i wytarta) wskazuje, że była używana wielokrotnie (fot.2), więc dodatkowym negatywnym czynnikiem mającym wpływ na obniżenie jej wytrzymałości było promieniowanie UV. Jeżeli założymy, że wytrzymałość takiej linki na zerwanie wynosi 350 kg, a na skutek wpływu negatywnych czynników (węzeł i zużycie) została obniżona tylko o 60%, to jej wytrzymałość na zerwanie nie była wyższa jak 140 kg. Nie można wykluczyć, że w miejscu, w którym linka uległa zerwaniu, wytrzymałość była jeszcze niższa. W związku z powyższym, przy tak gwałtownym wznoszeniu, jakie miało miejsce i przy dynamicznym zadziałaniu siły, zerwanie uzdy było nieuniknione.

Fot. 2 Zerwana linka uzdy. Widok po częściowym zdjęciu czarnej taśmy.

Nie wiadomo, dlaczego lotniarz zastosował linkę o tak niskiej wytrzymałości. Gdyby zastosował taką samą linkę poliestrową, ale o średnicy 6 mm i wytrzymałości ok. 600 kg, to taka uzda, uwzględniając obniżenie wytrzymałości na węzłach, miała by w tym przypadku wytrzymałość na zerwanie ok. 300 kg. Jeśli przyjmiemy, że wyciągarka może ciągnąć z siłą 115 kG, to współczynnik bezpieczeństwa dla linki wyniósłby $K = 2,6$ i byłby wystarczający dla zapewnienia bezpieczeństwa. W opinii Komisji, przy doborze linki, na której zamierza się wykonywać węzły, należałoby uwzględniać współczynnik bezpieczeństwa $K > 4$. Wytrzymałość linki byłaby wtedy,

co najmniej dwukrotnie wyższa od maksymalnej siły holu i nie groziłoby jej zerwanie. Pamiętać należy, że dotyczy to linki nowej, dlatego w przypadku zauważenia jakichkolwiek uszkodzeń mechanicznych należałoby ją wymienić.

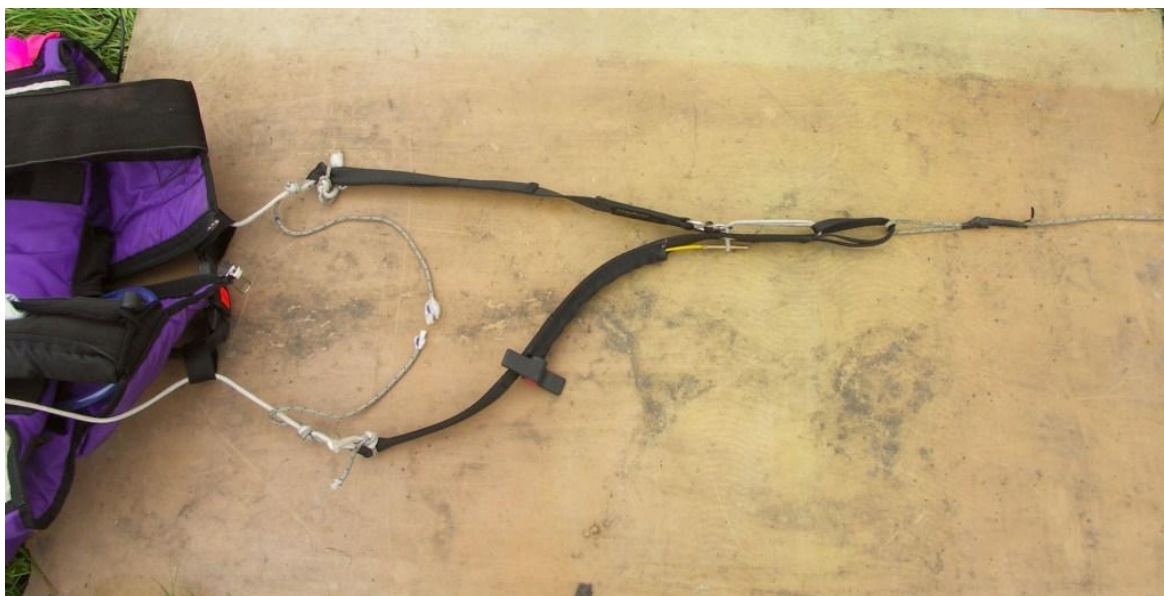
Pilot lotni był uważany w środowisku lotniowym za bardzo doświadczonego, odnoszącego sukcesy sportowe. W opinii Komisji, zastosowane przez niego rozwiązanie mogło wynikać z chęci modyfikacji sprzętu, jaki posiadał, w celu polepszenia jego osiągnięć i walorów użytkowych, jednak bez posiadania stosownej wiedzy technicznej. Najprawdopodobniej wcześniej używał do holowania dwustopniowego wycze pu lotniowego, gdyż podwójna uzda, jakiej użył była podobna do używanych przy wyczepach dwustopniowych z tym, że jedna z linek była częściowo obciążona (skrócona). Taśmy wycze pu paralotniowego zostały przywiązane do linek asekuracyjnych upręży, natomiast do „uszu” kokonu w miejscu gdzie jest montowany typowy wycze p lotniowy, zostały przywiązane przy pomocy linki najprawdopodobniej odciętej od uzdy (fot. 3).

Fot. 3 Widok wycze pu przywiązanego do linek asekuracyjnych

Dokonane przeróbki, modyfikacja sprawdzonych rozwiązań, prowizoryczne zamocowanie wycze pu lotniowego, niewłaściwe zamocowanie taśmy asekuracyjnej podwieszenia upręży (fot. 3), lekceważenie podstawowych zasad bezpieczeństwa przez pilota lotniowego, znacząco zwiększały ryzyko wypadku.

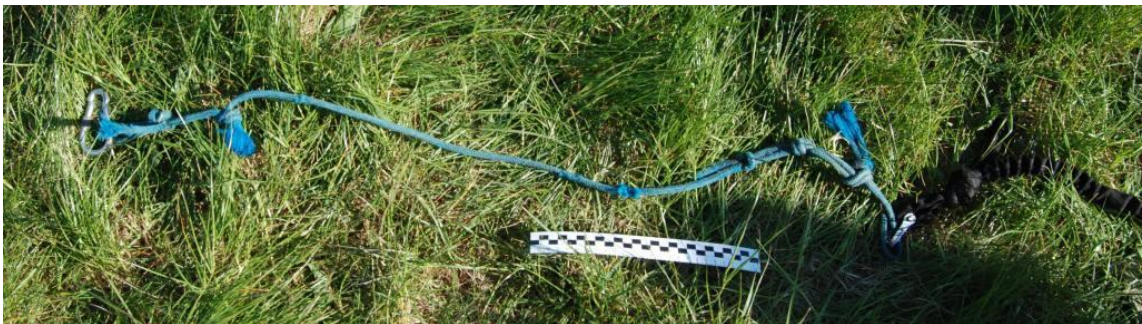
Nie mniej ważną kwestią jest utrzymywanie wyciągarki i wszystkich elementów holu w nienagannym stanie technicznym. W opisywanym wypadku jeden z elementów liny holowniczej (fot. 4) był znacznie zużyty – posiadał przetarcia oraz węzły i bezwzględnie powinien być wymieniony przed rozpoczęciem holowania.

Fot.4 Widok linki stanowiącej część holu, pomiędzy linką stalową, a spadochronikiem hamującym.
