## PAŃSTWOWA KOMISJA BADANIA WYPADKÓW LOTNICZYCH

### Informacja o zdarzeniu [raport]

Numer ewidencyjny zdarzenia:	<b>89/05</b>			
Rodzaj zdarzenia:	<b>WYPADEK</b>			
Data zdarzenia:	<i>5 czerwca 2005 r.</i>			
Miejsce zdarzenia:	<i>Sarbinowo – teren przygodny</i>			
Rodzaj, typ statku powietrznego:	<i>szybowiec SZD-48-3 Jantar std 3</i>			
Dowódca SP:	<i>pilot szybowcowy</i>			
Liczba ofiar / rodzaj obrażeń:	<i>Śmiertelne</i>	<i>Poważne</i>	<i>Lekkie</i>	<i>Bez obrażeń</i>
	-	-	<i>1</i>	-
Nadzorujący badanie:	<i>Maciej Lasek</i>			
Podmiot badający:	<b>PKBWL</b>			
Skład zespołu badawczego:	<i>nie wyznaczano</i>			
Forma dokumentu zawierającego wyniki:	<b>INFORMACJA O ZDARZENIU[RAPORT]</b>			
Zalecenia:	<b>NIE</b>			
Adresat zaleceń:	<b>NIE DOTYCZY</b>			
Data zakończenia badania:	<i>09.09.2016</i>

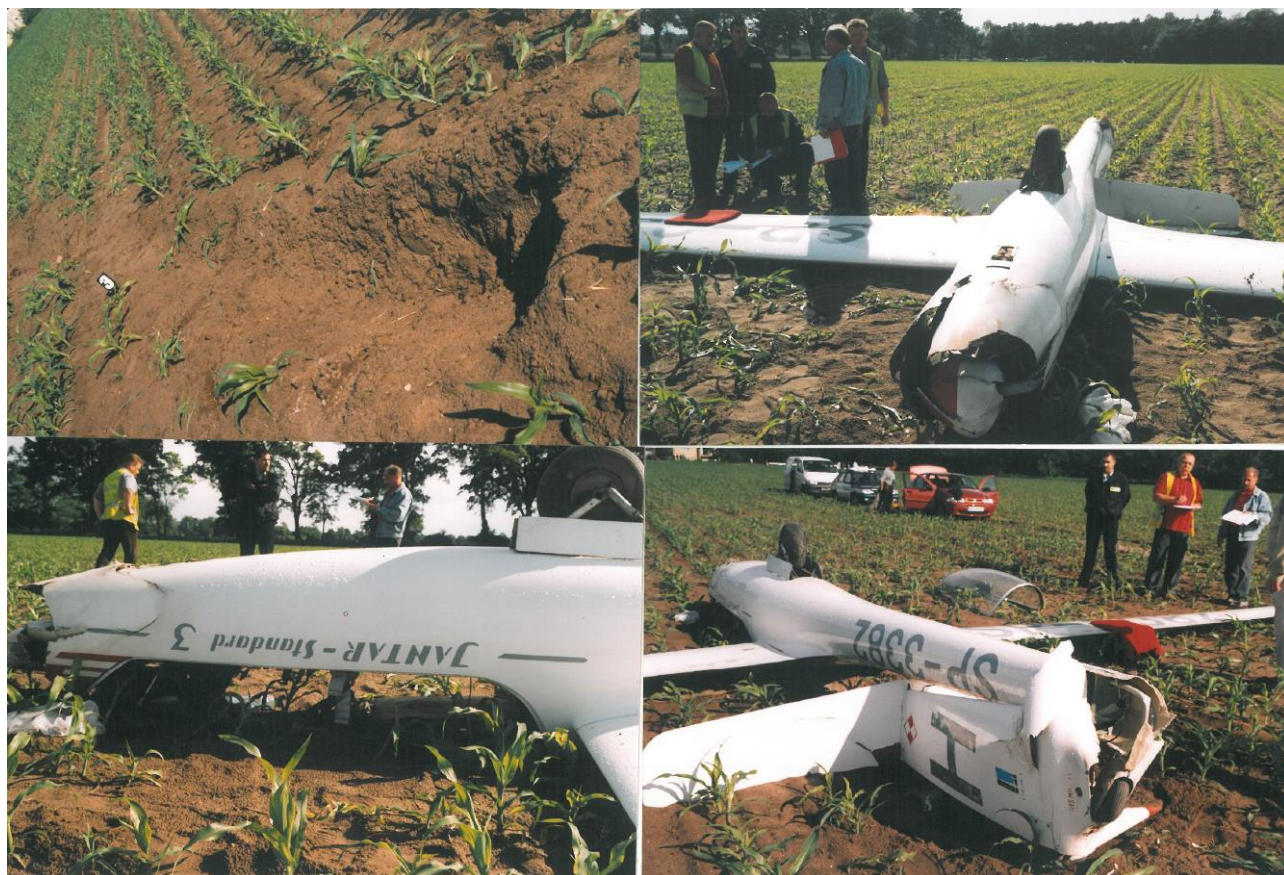
Uszkodzenia szybowca stwierdzone na miejscu zdarzenia: zmiądzony kadłub w części przedniej do wysokości zaczepu, złamana i oderwana belka kadłuba wraz ze statecznikiem w części ogonowej, odkształcona geometria ramy głównej, wyłamane obie połówki steru wysokości, ster kierunku oraz inne liczne drobne uszkodzenia płatowca.

Fot. 1 Uszkodzenia szybowca

Podstawową przyczyną wypadku było wykonanie manewru do lądowania innego niż właściwy. Pilot wykonał manewr głębokiego ślizgu na małej wysokości w sytuacji gdy bardziej właściwe byłoby podejście płaskie pozwalające na korygowanie błędów lub wpływu innych okoliczności mogących wystąpić podczas lądowania w nieznanym terenie.

**Okolicznością sprzyjającą** była pozostałość części balastu wodnego w zbiornikach balastowych podczas lądowania zwiększająca ciężar szybowca, a tym samym jego jednostkowe obciążenie oraz bezwładność.
