PAŃSTWOWA KOMISJA BADANIA WYPADKÓW LOTNICZYCH

RAPORT KOŃCOWY

zdarzenie nr: 95/05

samolot Cessna 150M, SP-KIL

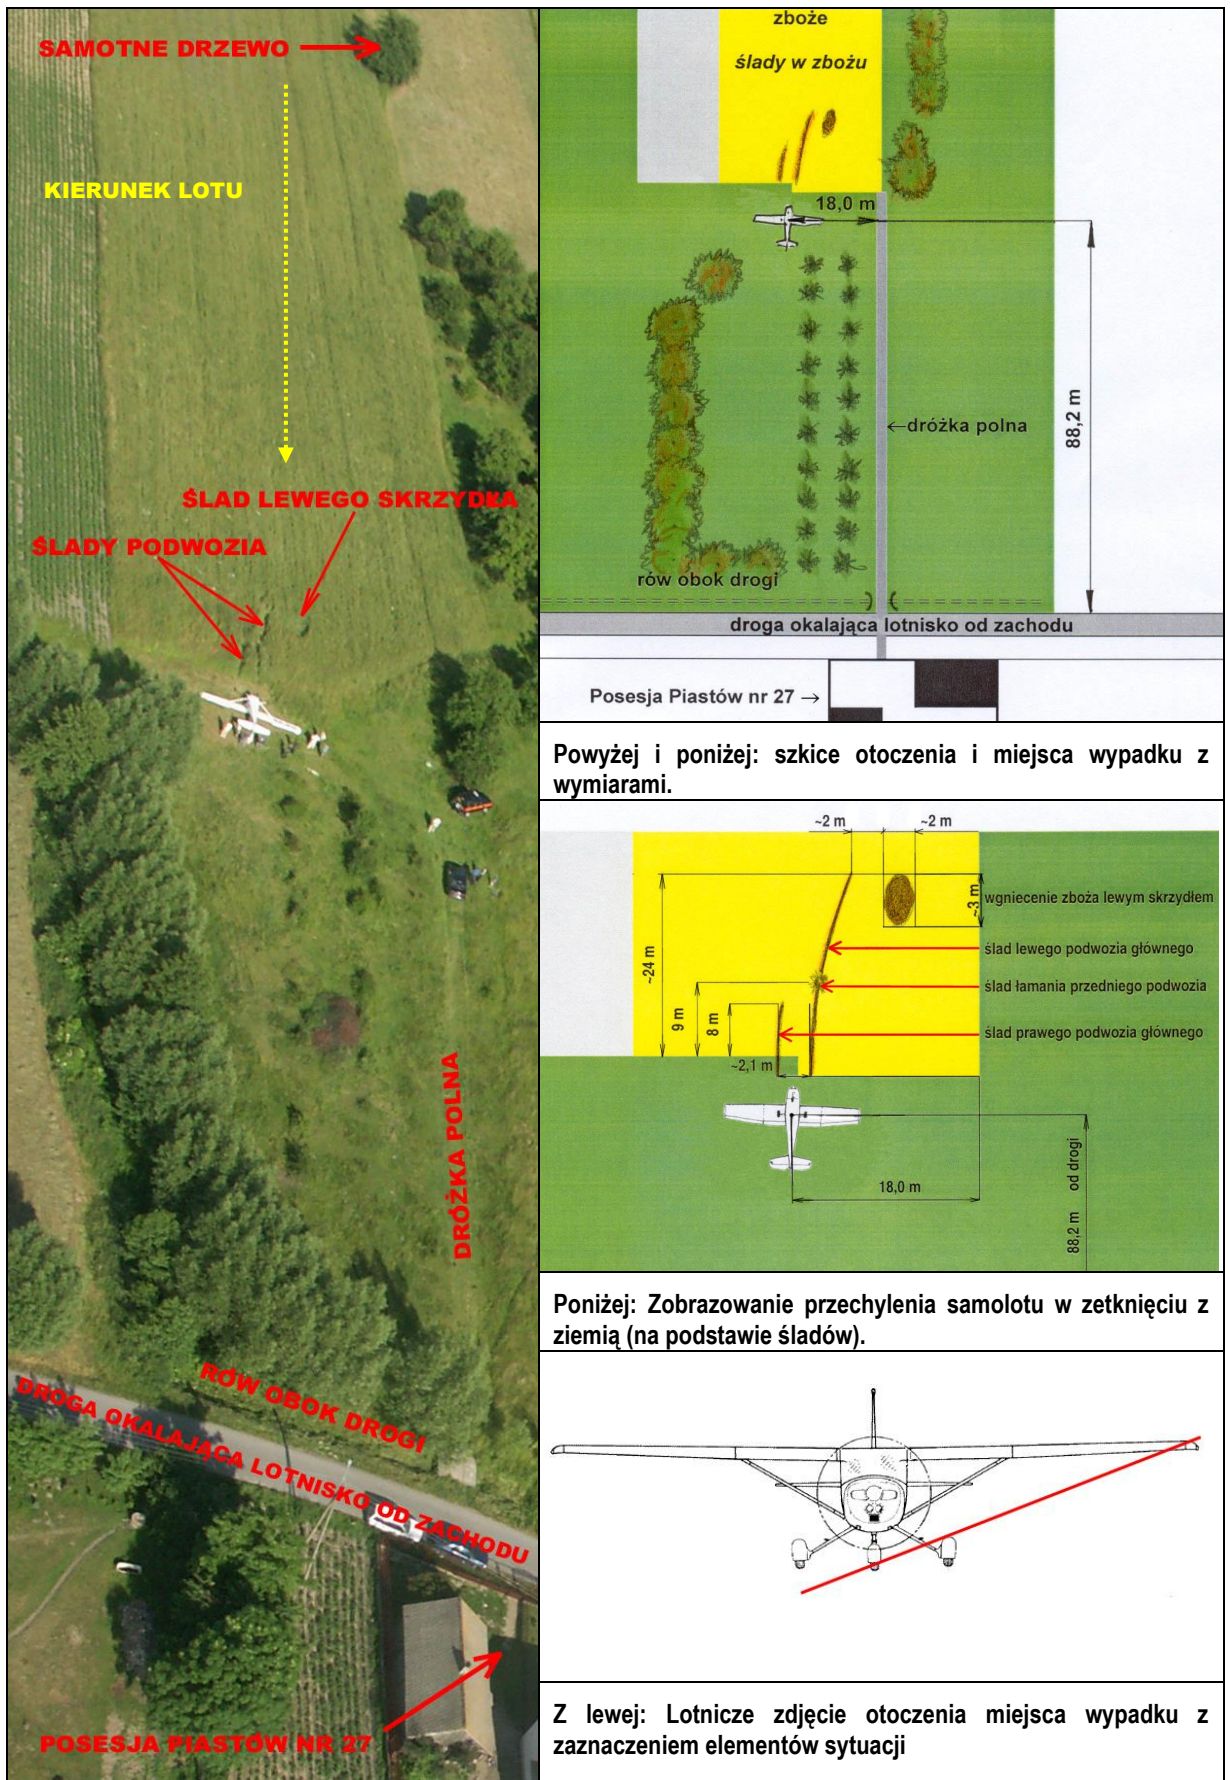
Rozmieszczenie pokazanych na ilustracjach poniżej śladów przyziemienia (tj. śladów podwozia i końcówki lewego skrzydła), pozostawionych przez samolot, a także obrażenia odniesione przez pasażera i sposób złamania przedniego podwozia (z wyraźną asymetrią) świadczą o tym, że przyziemienie nastąpiło z sięgającym ok. 15° przechyłem na lewe skrzydło, którego wyhamowanie w zetknięciu z roślinnością spowodowało obrót samolotu w prawo wokół osi pionowej. Kąt tego obrotu osiągnął ok. 40° w chwili kontaktu koła lewego podwozia głównego i podwozia przedniego z ziemią – tylko tak wyjaśnić można obecność śladu uderzenia przednim podwoziem (i charakteru jego złamania) dokładnie w śladzie lewego podwozia głównego oraz uderzenie przez pasażera głową o górne obramowanie lewych drzwi wskutek oddziaływania siły bezwładności.
