PAŃSTWOWA KOMISJA BADANIA WYPADKÓW LOTNICZYCH

RAPORT KOŃCOWY

zdarzenie nr: 549/09

samolot PZL-110 Koliber, SP-ARL

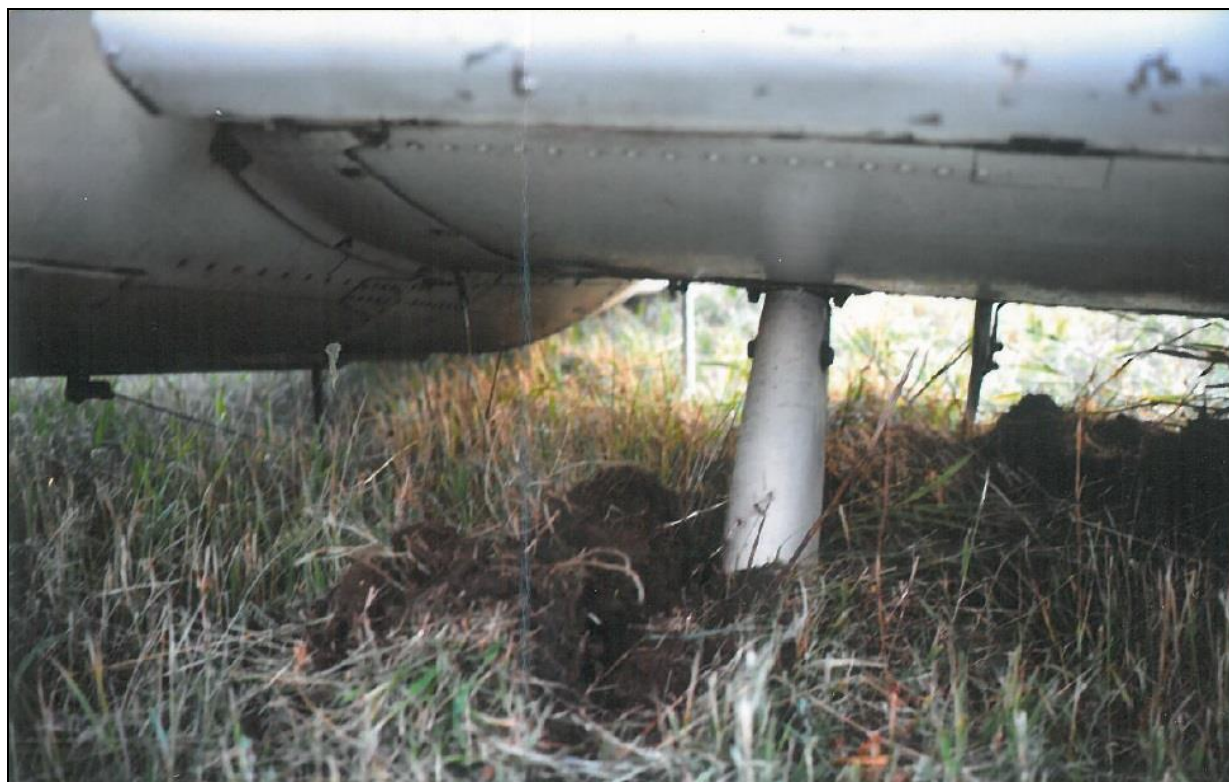
Samolot w wyniku utraty kierunku kołowania po przyziemieniu, przemieszczania się po betonowej nawierzchni na elementach uszkodzonego podwozia oraz zjechania z drogi startowej na nawierzchnię trawiastą i wykonania „cyrkla” został znacznie uszkodzony. Urwane zostało górne ucho zawieszenia wahacza lewego podwozia głównego, oderwany i całkowicie zdarty wskutek tarcia o beton dolny zaczep amortyzatora oraz urwany przewód hamulcowy na lewym podwoziu głównym i uszkodzone ogumienie na oderwanym kole. Znacznemu wgnieceniu uległ kadłub z boku za prawym skrzydłem i pod spodem (między wręgami 7 i 8) – część pokrycia uległa zniszczeniu.

2 – Widok na lewe główne podwozie samolotu po wypadku.

Z przeanalizowania informacji uzyskanych od Użytkownika samolotu wynika, iż podczas krytycznego przyziemienia doszło do złamania wahacza koła lewego podwozia głównego na jego górnym zamocowaniu do goleni. Instruktor-pilot nie stwierdził, aby przyziemienie odbyło się zbyt energicznie (twardo). Wcześniejszych pęknięć na zniszczonym wahaczu nie stwierdzono. Z dokumentacji samolotu wynika, że wykonano na nim ponad 4000 cykli lotu (lądowań), a łączny czas jego eksploatacji praktycznie osiągnął granicę nadanej przez Wytwórcę trwałości („resursu”), wynoszącą 1200 godz. lotu. Samolot był przy tym użytkowany głównie w lotach szkolnych.

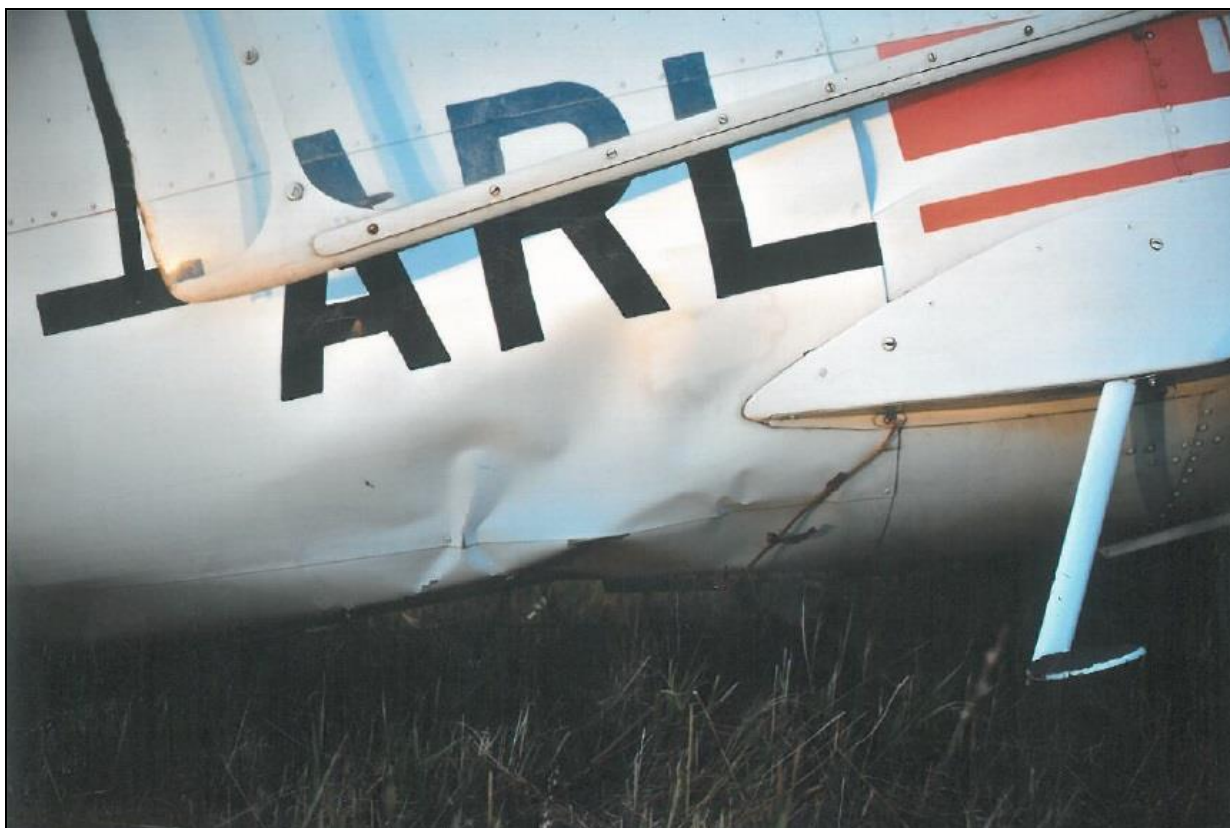
3 – Widok na uszkodzenia prawej strony i spodu kadłuba.

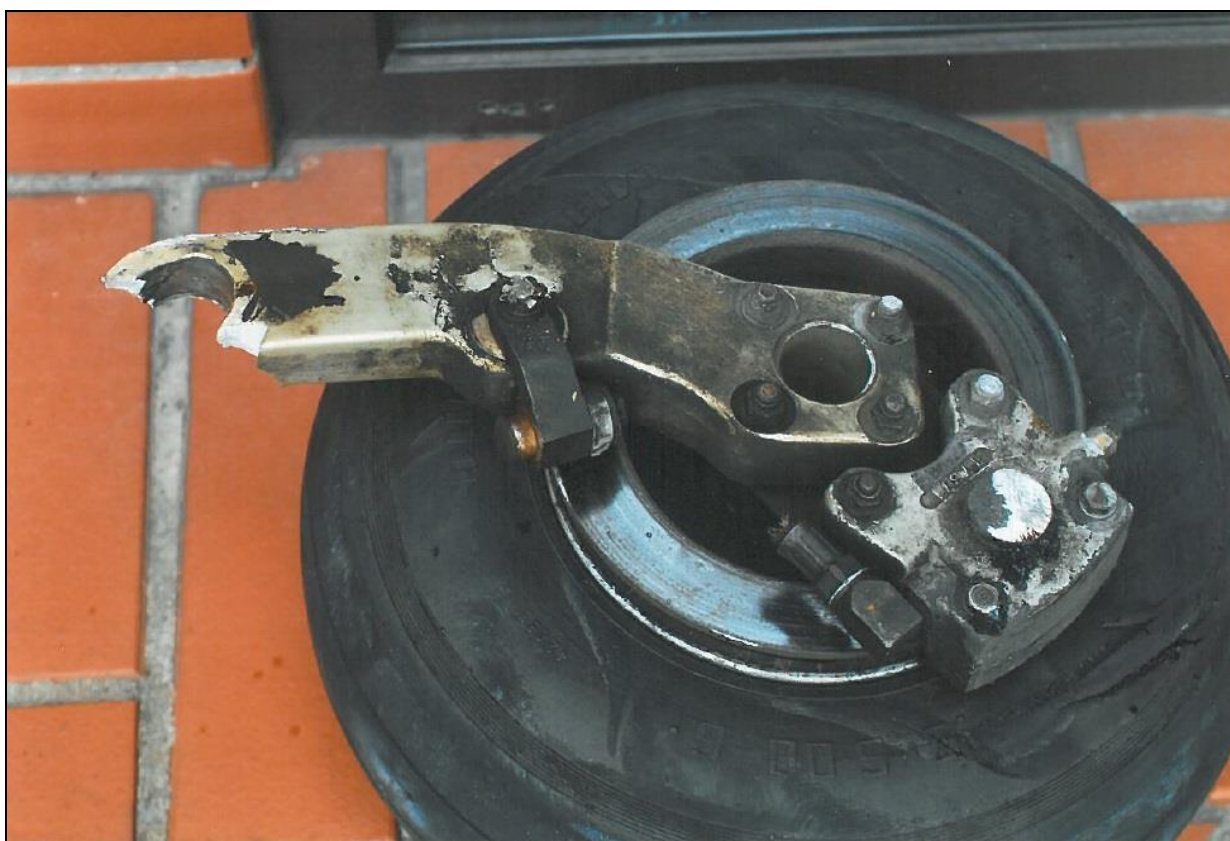
4 – Urwany wahacz z kołem lewego podwozia głównego.

Najbardziej prawdopodobną przyczyną zdarzenia było pęknięcie górnego ucha wahacza lewego podwozia głównego wskutek zużycia eksploatacyjnego.
