# PAŃSTWOWA KOMISJA BADANIA WYPADKÓW LOTNICZYCH

**607/09**

## RAPORT KOŃCOWY

| Rodzaj, typ statku powietrznego: | <i>szybowiec SZD-30 Pirat</i> | | | |

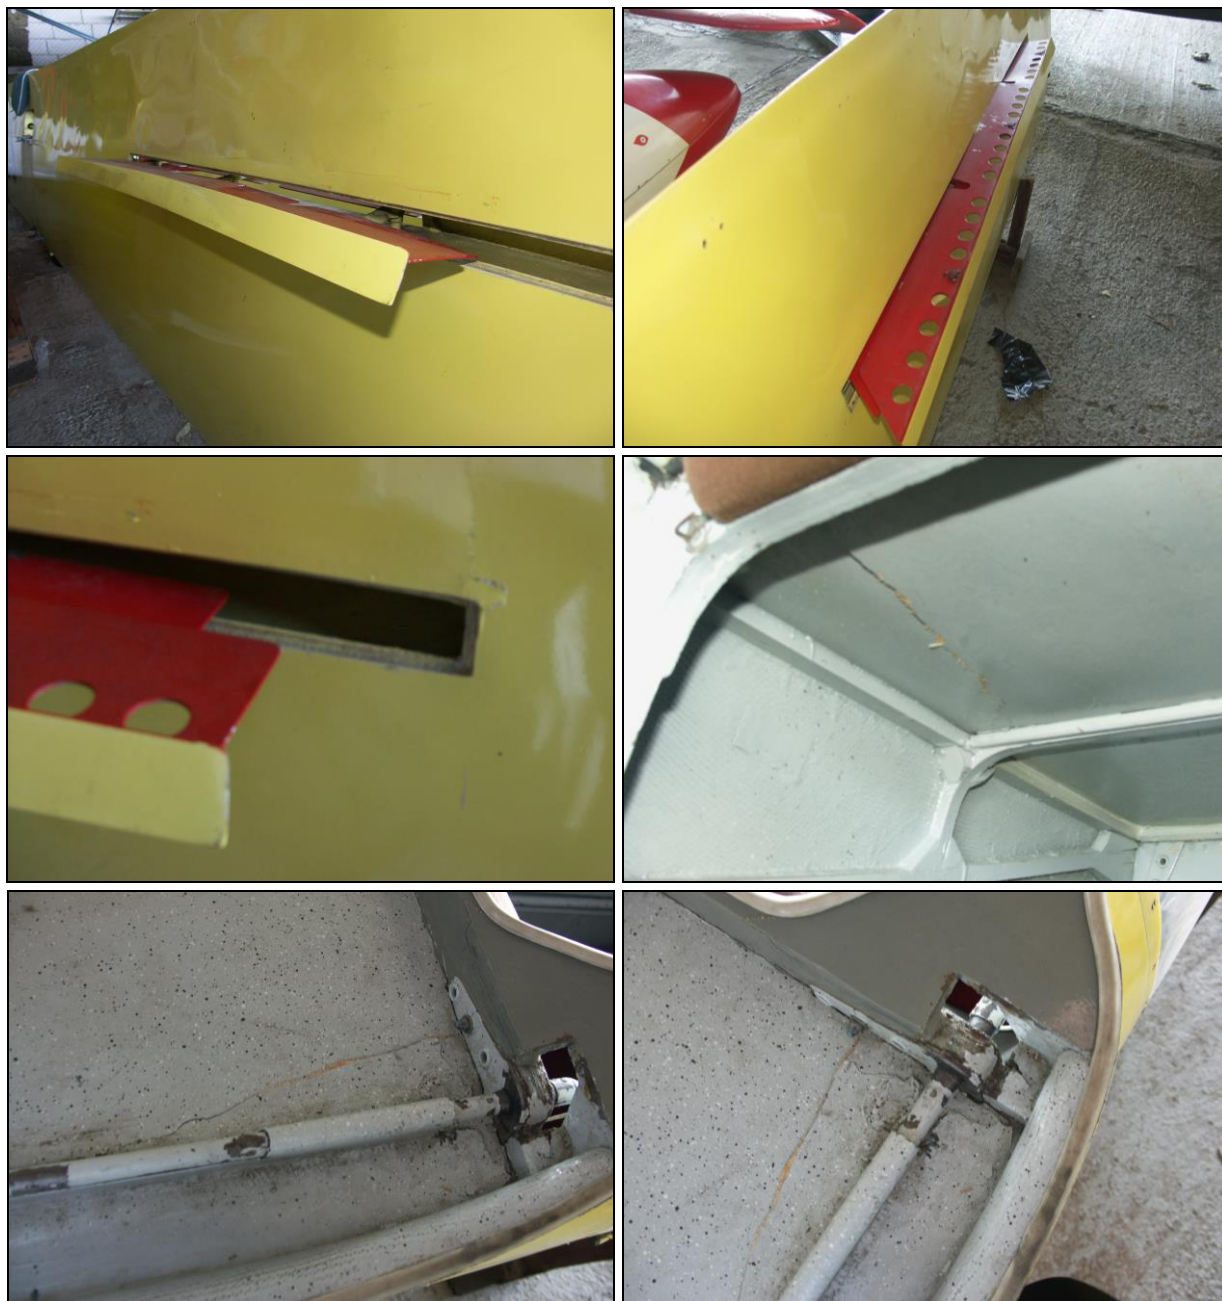
W wyniku zdarzenia szybowiec został uszkodzony (wygięcie dolnej płyty prawego hamulca aerodynamicznego, pęknięcia na centroplacie w okolicy skrzynki prawego hamulca aerodynamicznego, pęknięcie górnej ścianki kadłuba pomiędzy wręgami głównymi w okolicy mocowania z centroplatem). Charakter oraz zakres uszkodzeń pokazano na zdjęciach (rys.1÷6).

Rys.1÷6 Widoczne uszkodzenia szybowca SZD-30 Pirat o znakach SP-2680

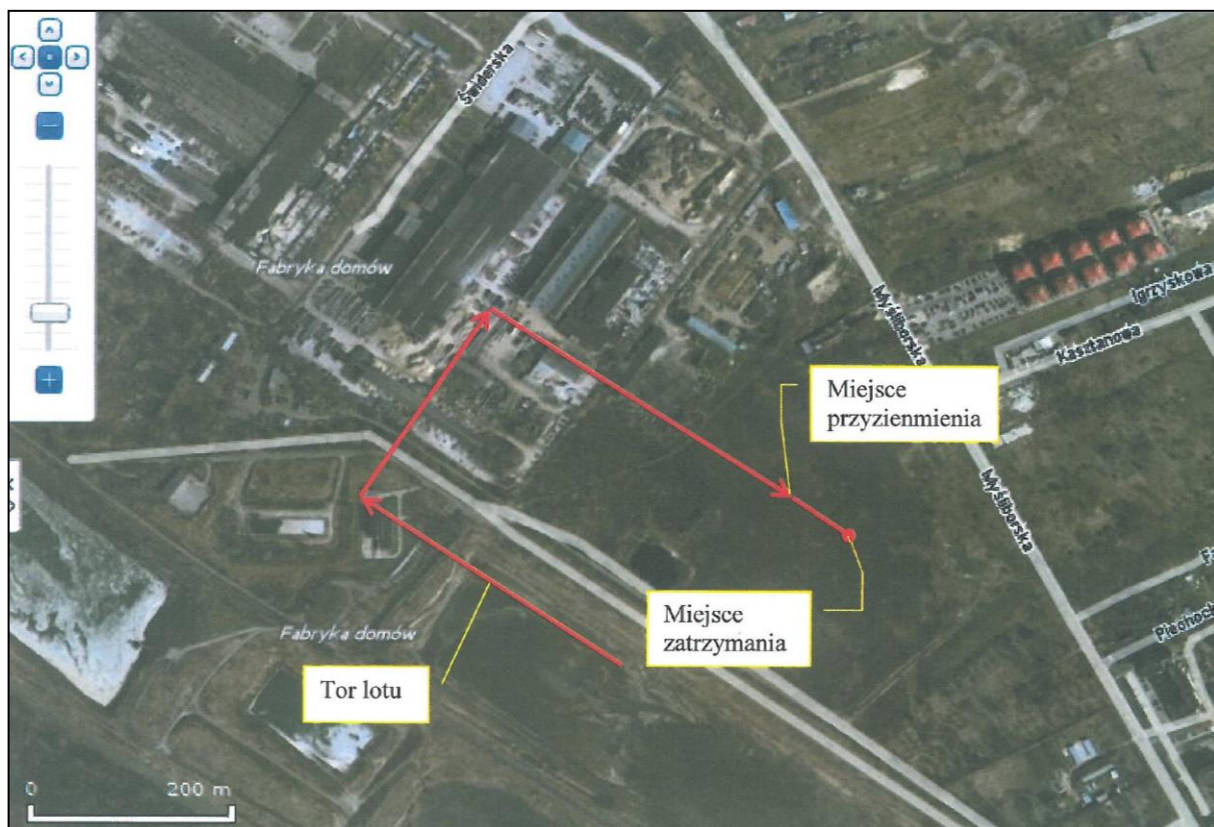
Rys.9 Szkic sytuacyjny zdarzenia (schemat lądowania sporządzony przez pilota)

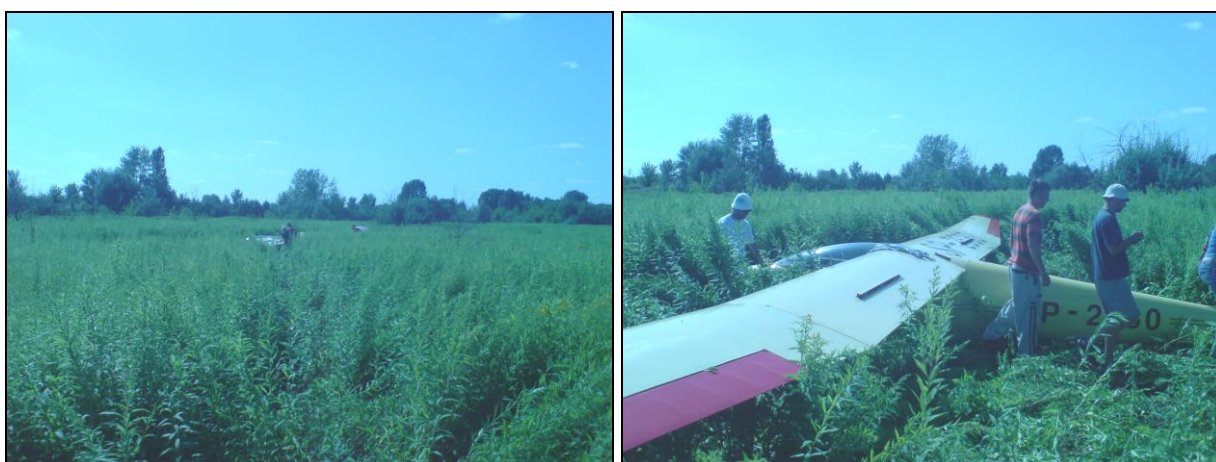
Rys.10÷11 Miejsce lądowania szybowca (pole porośnięte wysoką roślinnością)

1. Lądowanie w terenie przygodnym w miejscu niezapewniającym bezpiecznego dobiegu z powodu wysokiej i nierównomiernie porastającej roślinności;
2. Niewłaściwe wykonanie fazy wytrzymania polegające na zbyt wczesnym schowaniu hamulców aerodynamicznych, ponownym wysunięciu i spóźnionym ich schowaniu, co doprowadziło do kontaktu dolnej płyty hamulca z roślinnością.
