PAŃSTWOWA KOMISJA BADANIA WYPADKÓW LOTNICZYCH

Informacja o zdarzeniu [raport]

Numer ewidencyjny zdarzenia:	630/09			
Rodzaj zdarzenia:	WYPADEK			
Data zdarzenia:	7 sierpnia 2009 r.			
Miejsce zdarzenia:	rejon miejscowości Osowa Góra			
Rodzaj, typ statku powietrznego:	2 szybowce SZD-30 Pirat			
Dowódca SP:	2 x uczeń-pilot szybowcowy			
Liczba ofiar / rodzaj obrażeń:	<i>Śmiertelne</i>	<i>Poważne</i>	<i>Lekkie</i>	<i>Bez obrażeń</i>
	-	-	-	2
Nadzorujący badanie:	Maciej Lasek			
Podmiot badający:	PKBWL			
Skład zespołu badawczego:	nie wyznaczano			
Forma dokumentu zawierającego wyniki:	INFORMACJA O ZDARZENIU[RAPORT]			
Zalecenia:	NIE			
Adresat zaleceń:	NIE DOTYCZY			
Data zakończenia badania:	09.09.2016

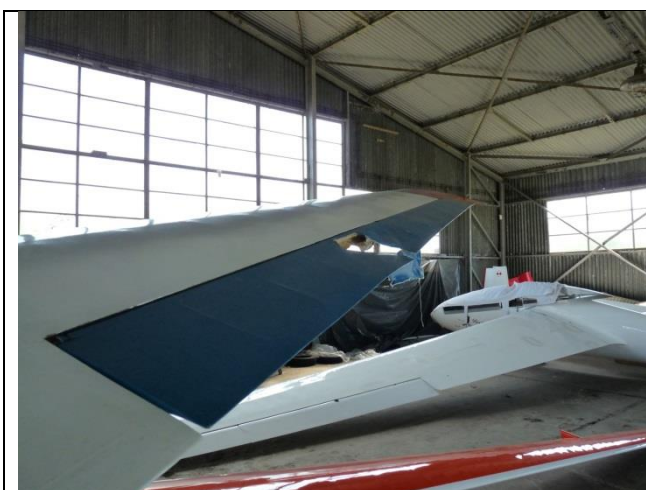
fot.1 Uszkodzenie lotki SP-2732

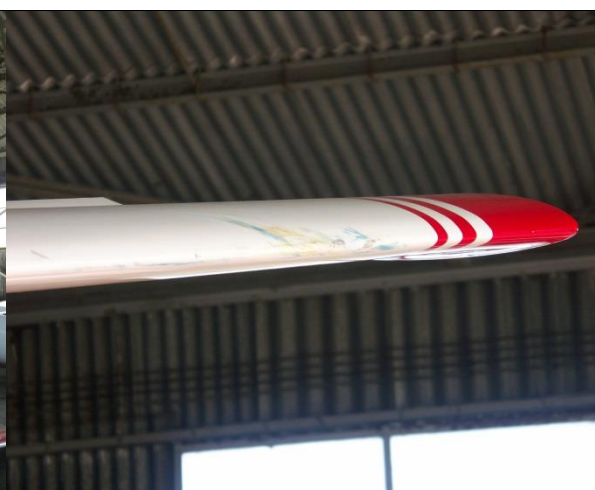
fot.2 Ślady na prawym skrzydle szybowca SP-2559

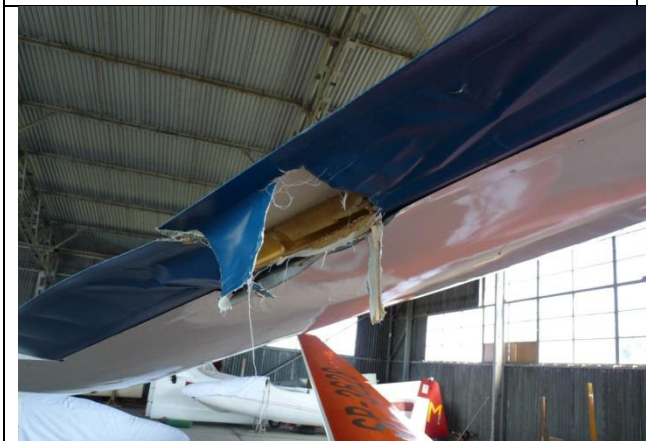
fot.3 Uszkodzenie lotki szybowca SP-2732

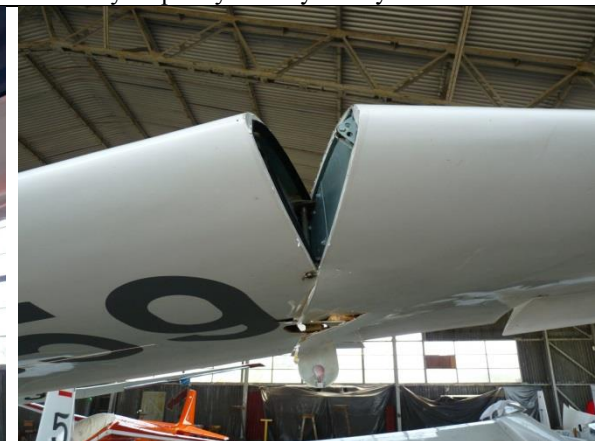
fot.4 Szybowiec SP-2559 uszkodzenie węzła mocowania końcówki prawego skrzydła

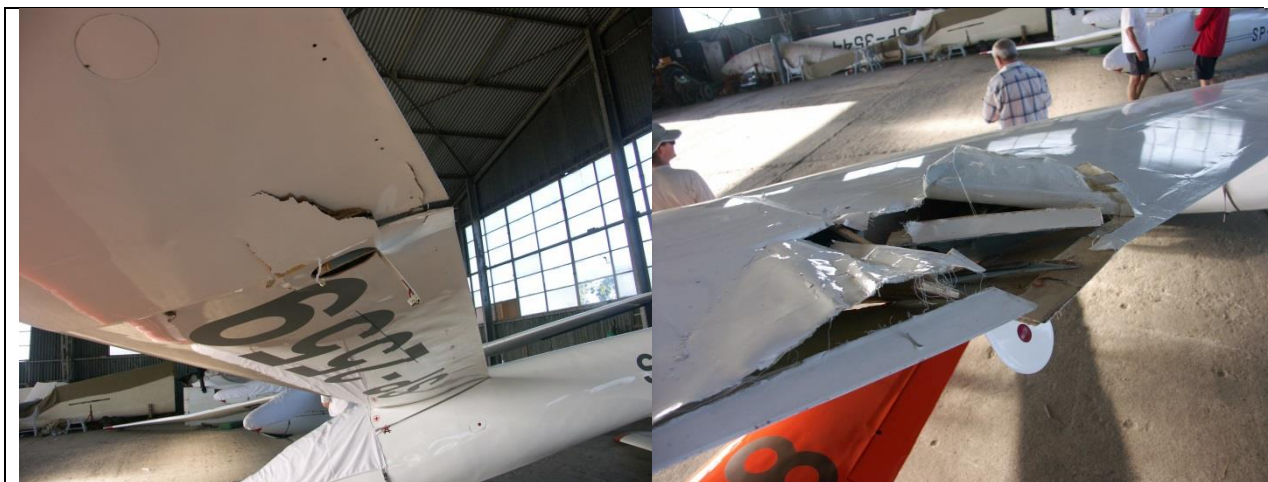
fot. 5 i 6 Uszkodzenia struktury końcówki oraz centroplata szybowca SP-2559
