## PAŃSTWOWA KOMISJA BADANIA WYPADKÓW LOTNICZYCH

### Informacja o zdarzeniu [raport]

Numer ewidencyjny zdarzenia:	<b>674/09</b>			
Rodzaj zdarzenia:	<b>WYPADEK</b>			
Data zdarzenia:	<i>17 sierpnia 2009 r.</i>			
Miejsce zdarzenia:	<i>teren przygodny, miejscowość Ciche</i>			
Rodzaj, typ statku powietrznego:	<i>szybowiec SZD-51-1 Junior</i>			
Dowódca SP:	<i>pilot szybowcowy</i>			
Liczba ofiar / rodzaj obrażeń:	<i>Śmiertelne</i>	<i>Poważne</i>	<i>Lekkie</i>	<i>Bez obrażeń</i>
	-	-	-	<i>1</i>
Nadzorujący badanie:	<i>Maciej Lasek</i>			
Podmiot badający:	<b>PKBWL</b>			
Skład zespołu badawczego:	<i>nie wyznaczano</i>			
Forma dokumentu zawierającego wyniki:	<b>INFORMACJA O ZDARZENIU[RAPORT]</b>			
Zalecenia:	<b>NIE</b>			
Adresat zaleceń:	<b>NIE DOTYCZY</b>			
Data zakończenia badania:	<i>09.09.2016</i>

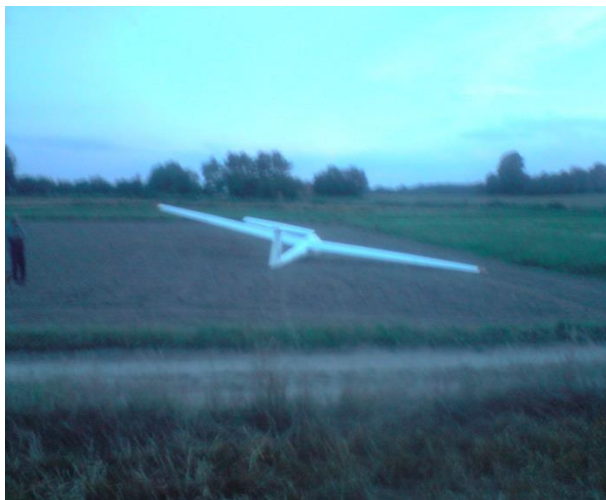
fot.1 Widok drogi rozgraniczającej pola

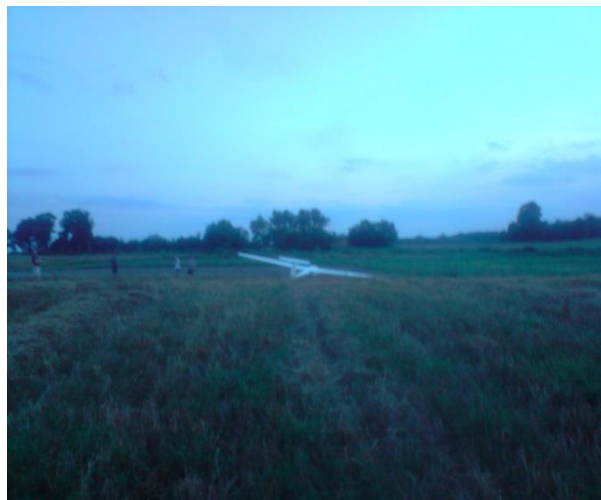
fot.2 Pole na którym miał wylądować szybowiec

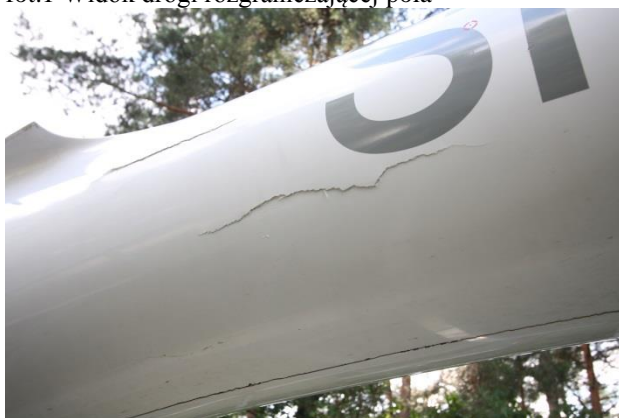
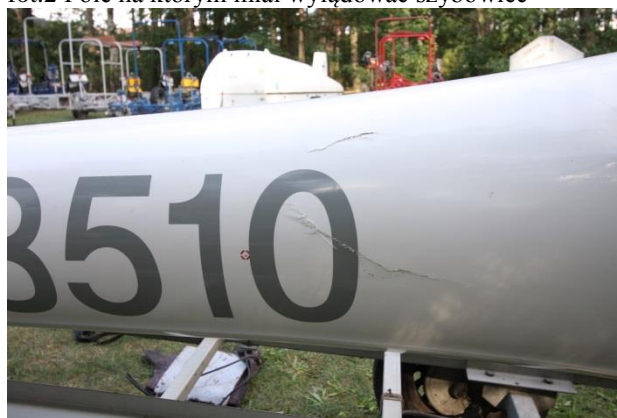
wpadnięcia w koleiny pola doszło do uszkodzenia struktury kadłuba. Pilot nie odniósł żadnych obrażeń. Szybowiec miał niesprawny hamulec na koło.

fot.3, 4 Uszkodzenia kadłuba szybowca

Niewłaściwe planowanie podejścia do lądowania w terenie przygodnym, co doprowadziło do przyziemienia w połowie wybranego pola.

**Okolicznościami sprzyjającymi** były zbyt duża prędkość podejścia (100-110 km/h), zbyt wysokie podejście oraz niesprawny hamulec na koło.
