## PAŃSTWOWA KOMISJA BADANIA WYPADKÓW LOTNICZYCH

### Informacja o zdarzeniu [raport]

Numer ewidencyjny zdarzenia:	<b>488/10</b>			
Rodzaj zdarzenia:	<i>INCYDENT</i>			
Data zdarzenia:	<i>5 czerwca 2010 r.</i>			
Miejsce zdarzenia:	<i>TMA EPKK</i>			
Rodzaje, typy statków powietrznych:	<i>szybowiec SZD-51-1 Junior samolot Boeing 757-200</i>			
Dowódca SP:	<i>pilot szybowcowy pilot samolotowy liniowy</i>			
Liczba ofiar / rodzaj obrażeń:	<i>Śmiertelne</i>	<i>Poważne</i>	<i>Lekkie</i>	<i>Bez obrażeń</i>
				<i>1</i>
Nadzorujący badanie:	<i>Michał Cichoń</i>			
Podmiot badający:	<i>Polska Agencja Żeglugi Powietrznej / Aeroklub Gliwicki</i>			
Skład zespołu badawczego:	<i>nie wyznaczano</i>			
Zalecenia:	<i>NIE</i>			
Adresat zaleceń:	<i>NIE DOTYCZY</i>			
Data zakończenia badania:	<i>2 września 2016 r.</i>

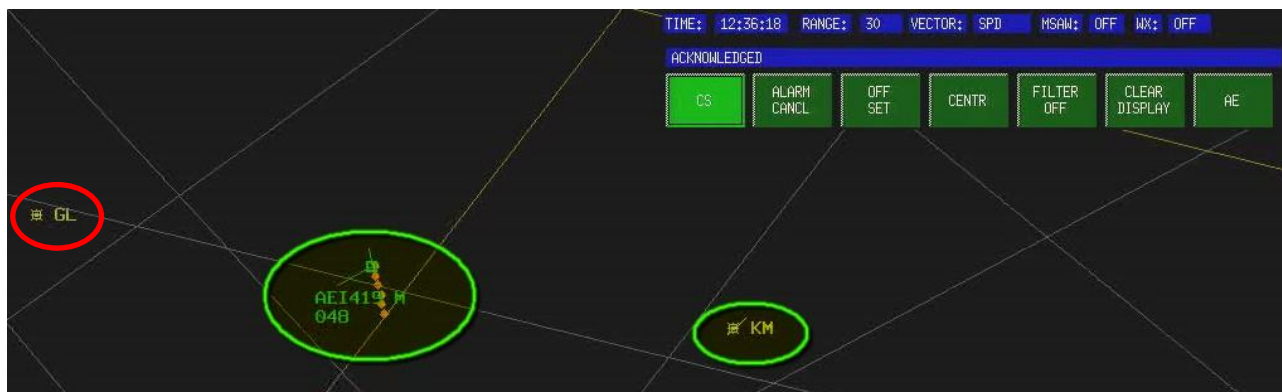
O godz. 12:36:18 kontroler APP EPKK wydał AEI 419 zezwolenie na schodzenie do wysokości 4000 ft. Pilot B752 powtórzył polecenie zniżania oraz zgłosił obecność szybowca na tej samej wysokości (5500 ft), po swojej lewej stronie. Szybowiec nie był widziany przez załogę samolotu na TCAS-ie. Załoga nie zauważyła znaków szybowca.

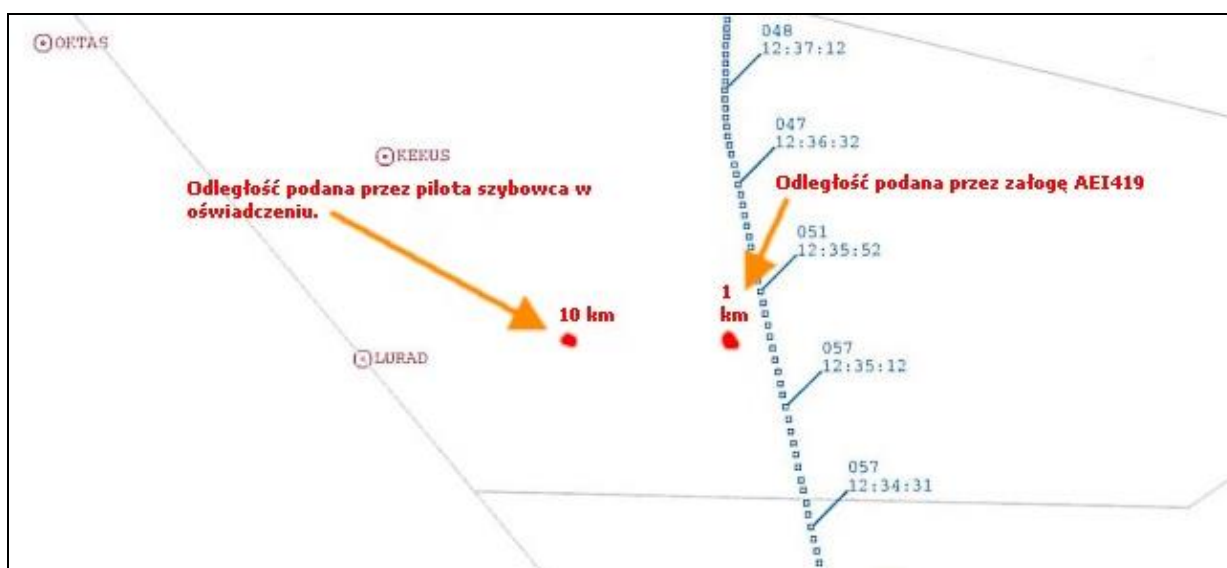
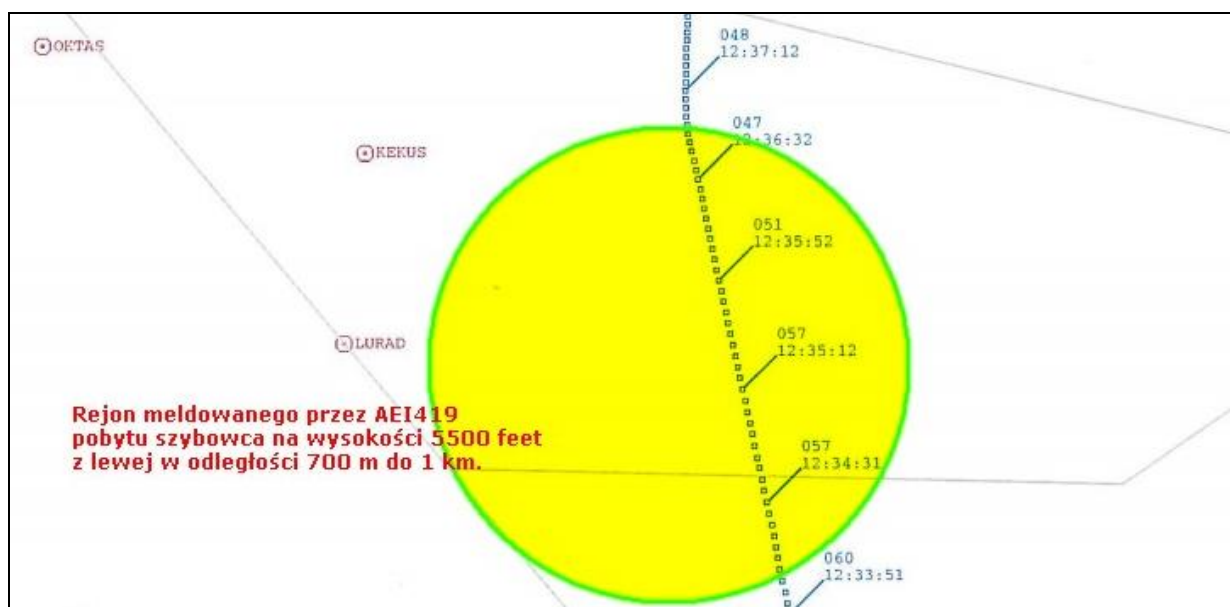
Na podstawie zapisu zobrazowania sytuacji ruchowej z systemu PRANET nie jest możliwe wykazanie, który z obecnych w powietrzu w tym czasie szybowców zbliżył się niebezpiecznie do trasy lotu podchodzącego do lądowania samolotu B752, AEI 419.
