PAŃSTWOWA KOMISJA BADANIA WYPADKÓW LOTNICZYCH

Informacja o zdarzeniu [raport]

Numer ewidencyjny zdarzenia:	895/11			
Rodzaj zdarzenia:	<i>INCYDENT</i>			
Data zdarzenia:	<i>23 lipca 2011 r.</i>			
Miejsce zdarzenia:	<i>Lotnisko Dęblin [EPDE]</i>			
Rodzaj, typ statku powietrznego:	<i>Samolot Cessna 172RG</i>			
Użytkownik / Operator SP:	<i>Aeroklub Orłąt, Dęblin</i>			
Dowódca SP:	<i>Pilot samolotowy-instruktor</i>			
Liczba ofiar / rodzaj obrażeń:	<i>Śmiertelne</i>	<i>Poważne</i>	<i>Lekkie</i>	<i>Bez obrażeń</i>
	-	-	-	2
Nadzorujący badanie:	<i>Tomasz Makowski</i>			
Podmiot badający:	<i>PKBWL</i>			
Skład zespołu badawczego:	<i>Nie powoływano</i>			
Forma dokumentu zawierającego wyniki:	<i>Informacja o zdarzeniu</i>			
Zalecenia:	<i>NIE</i>			
Adresat zaleceń:	<i>NIE DOTYCZY</i>			
Data zakończenia badania:	<i>28.01.2016r</i>

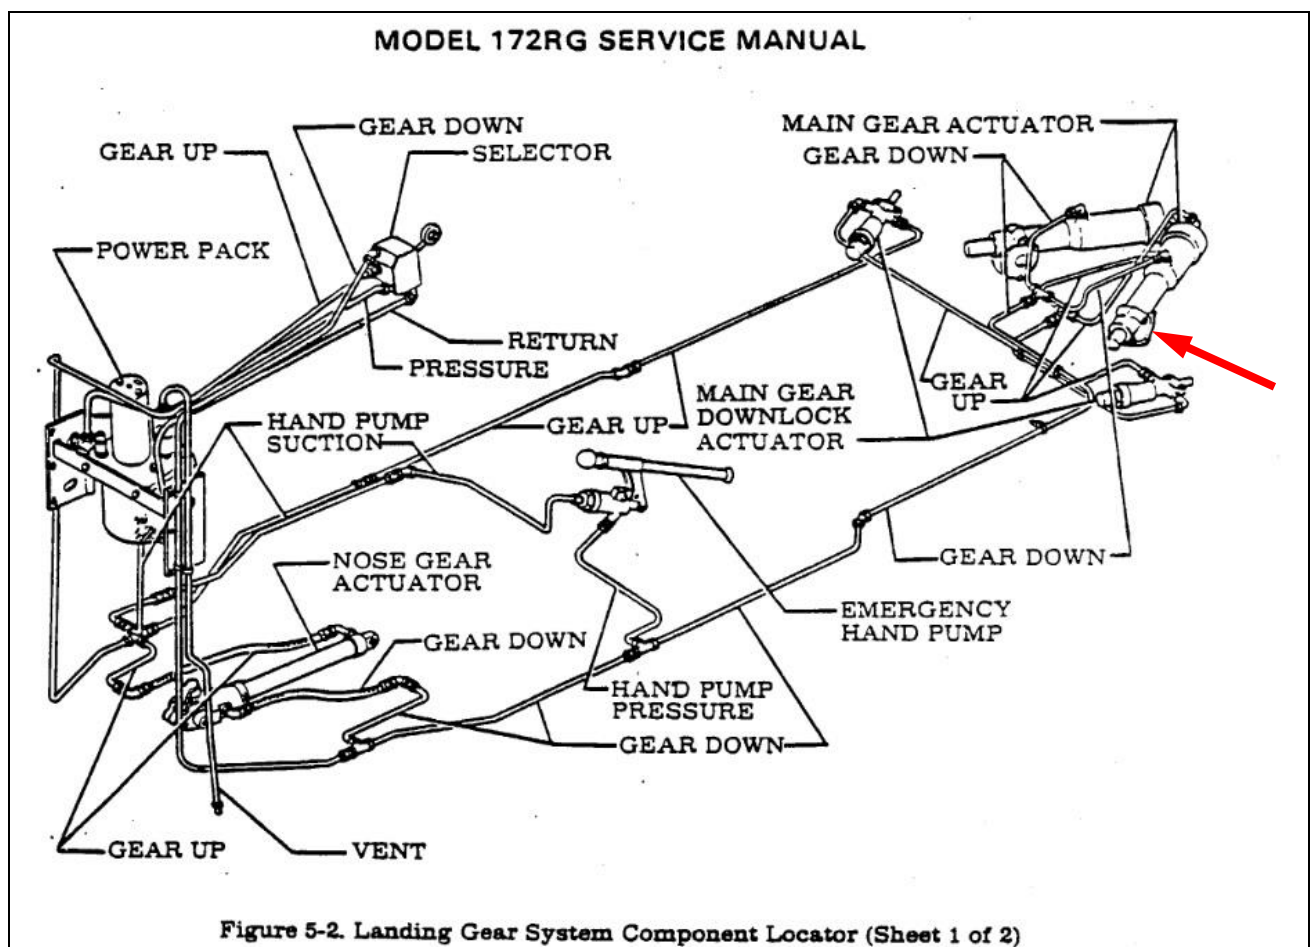
1 – Poglądowy schemat rozmieszczenia instalacji hydraulicznej chowania i wypuszczania podwozia samolotu Cessna 172RG. Zaznaczone strzałką miejsce uszkodzenia lewego siłownika hydraulicznego P/N 9882015-2 na samolocie SP-OMD.

1. *Rozregulowanie kinematyki układu chowania i wypuszczania podwozia głównego wskutek zużycia eksploatacyjnego.*
2. *Zużycie oraz pęknięcie korpusu lewego hydraulicznego siłownika chowania i wypuszczania podwozia głównego wskutek rozregulowania kinematyki układu chowania i wypuszczania a także wskutek prób siłowego awaryjnego ręcznego zablokowania podwozia na zamku.*

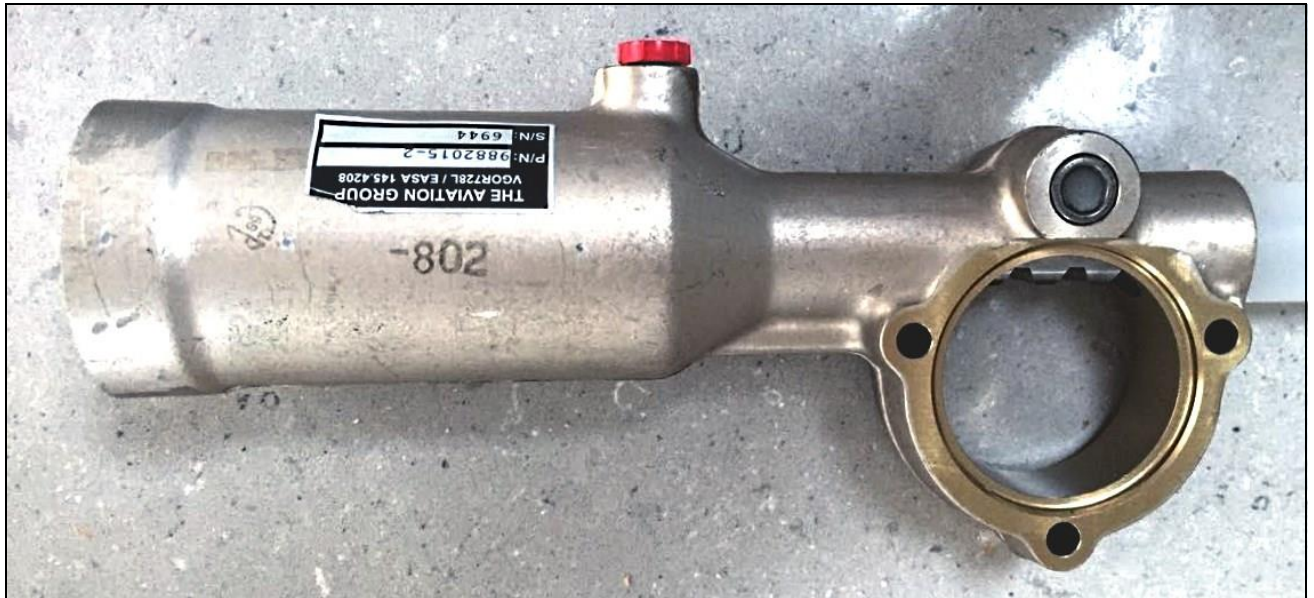
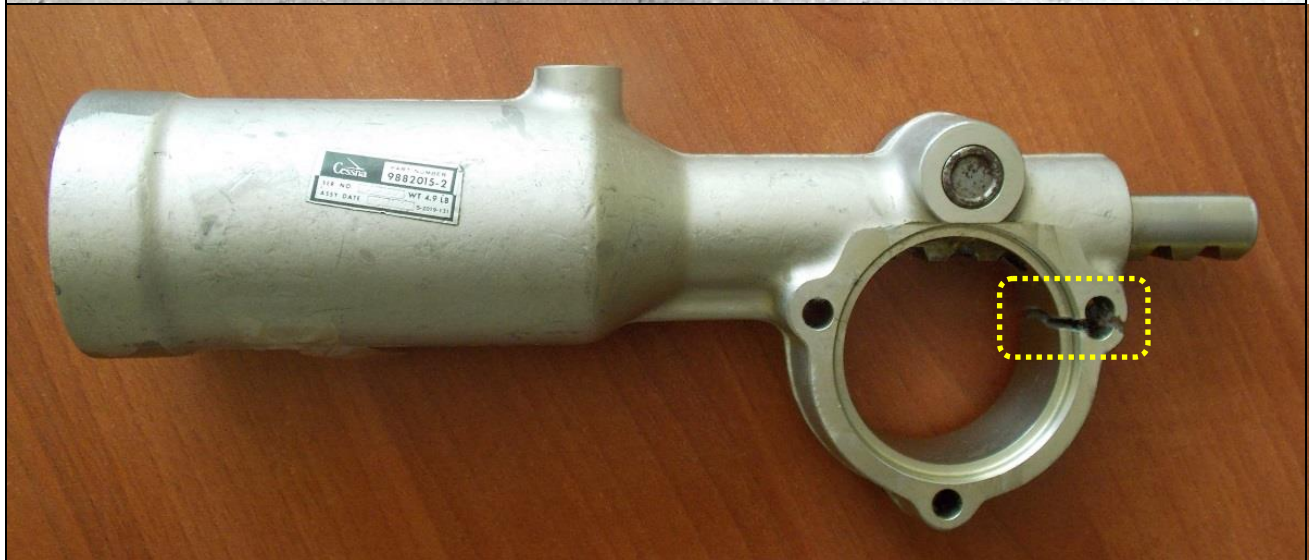
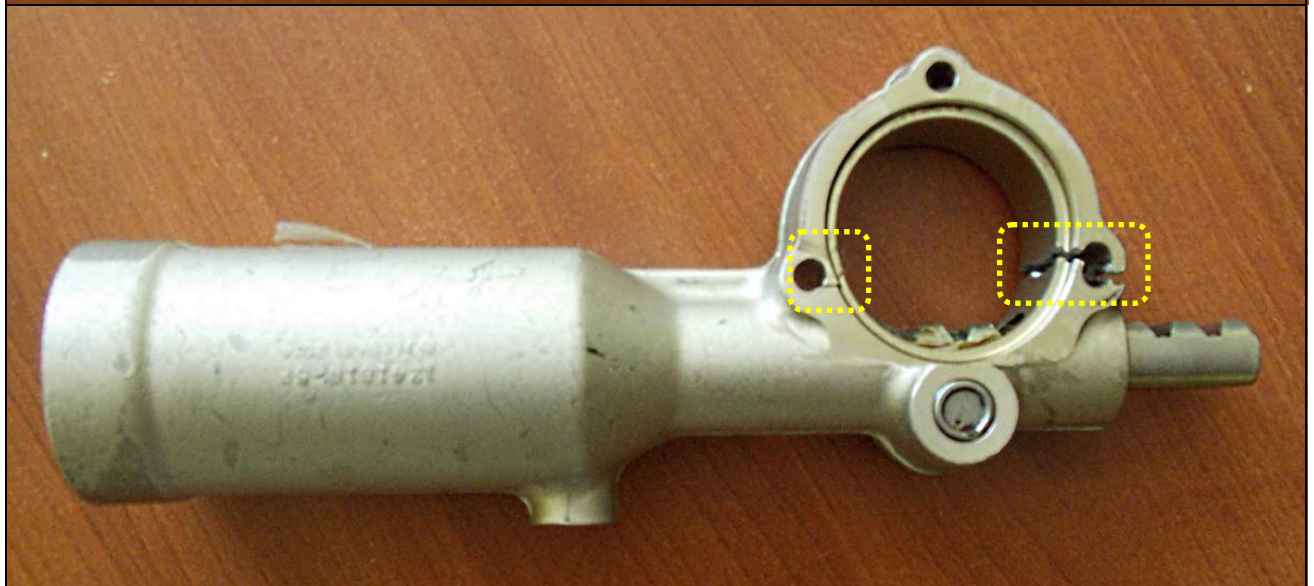
2, 3, 4 – Hydrauliczny siłownik chowania i wypuszczania podwozia głównego P/N 9882015-2 samolotu Cessna 172RG. Na pierwszym zdjęciu siłownik nieuszkodzony, na dwóch kolejnych zdemontowany z samolotu SP-OMD. Zaznaczone główne uszkodzenia.

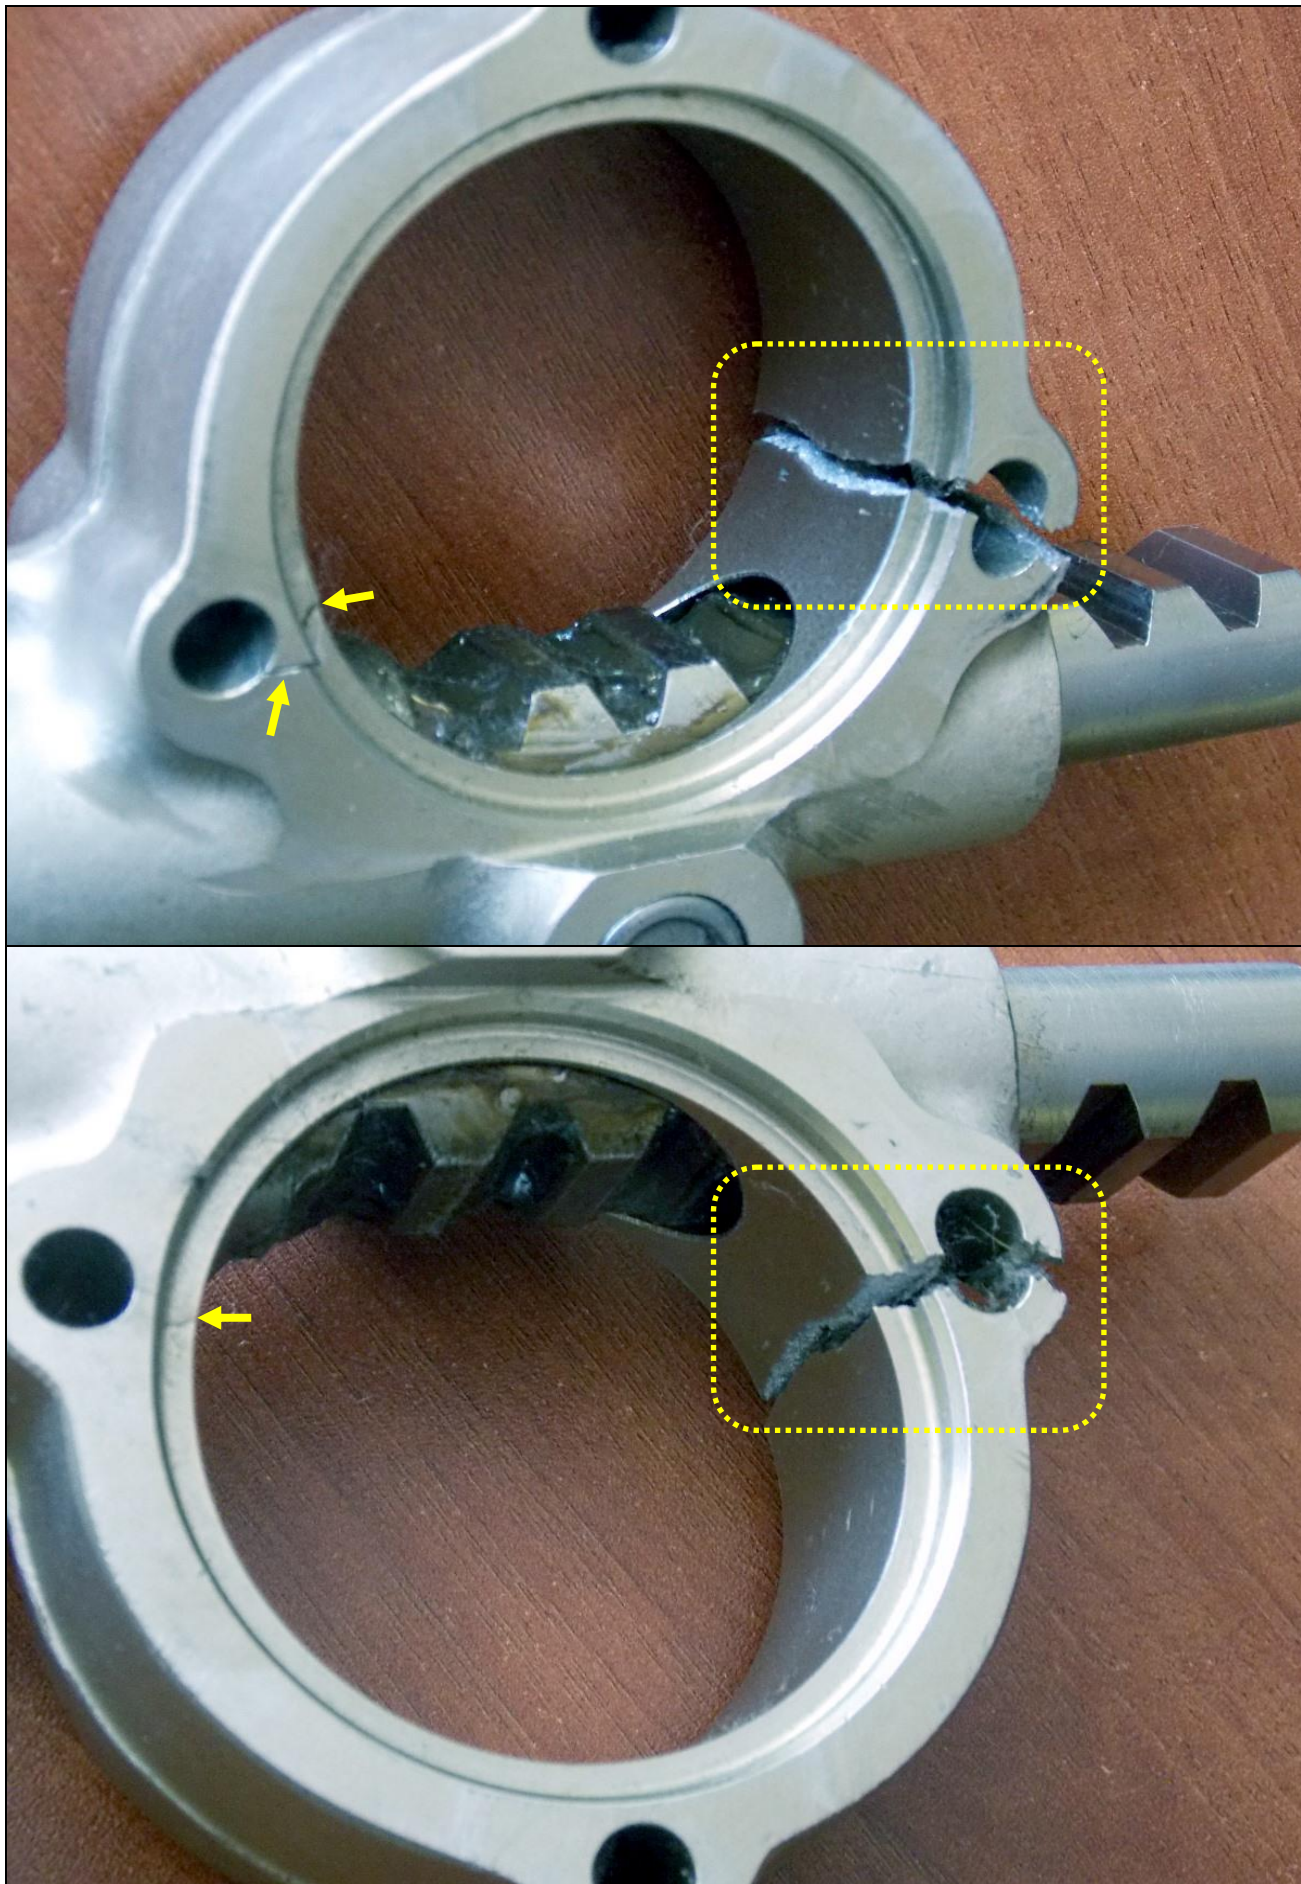
5, 6 – Zbliżenie z obu stron na miejsca uszkodzenia hydraulicznego siłownika chowania i wypuszczania podwozia głównego samolotu Cessna 172RG SP-OMD. Uszkodzenia zaznaczone.
