## PAŃSTWOWA KOMISJA BADANIA WYPADKÓW LOTNICZYCH

### Informacja o zdarzeniu [raport]

Numer ewidencyjny zdarzenia:	<b>1047/12</b>			
Rodzaj zdarzenia:	<b>WYPADEK</b>			
Data zdarzenia:	<b>24 sierpnia 2012 r.</b>			
Miejsce zdarzenia:	<b>lądowisko Żar</b>			
Rodzaj, typ statku powietrznego:	<b>samolot ultralekki Apollo Fox</b>			
Dowódca SP:	<b>pilot samolotów ultralekkich</b>			
Liczba ofiar / rodzaj obrażeń:	<i>Śmiertelne</i>	<i>Poważne</i>	<i>Lekkie</i>	<i>Bez obrażeń</i>
	-	-	-	2
Nadzorujący badanie:	<b>Maciej Lasek</b>			
Podmiot badający:	<b>PKBWL</b>			
Skład zespołu badawczego:	<b>nie wyznaczano</b>			
Forma dokumentu zawierającego wyniki:	<b>INFORMACJA O ZDARZENIU[RAPORT]</b>			
Zalecenia:	<b>NIE</b>			
Adresat zaleceń:	<b>NIE DOTYCZY</b>			
Data zakończenia badania:	<b>09.09.2016</b>

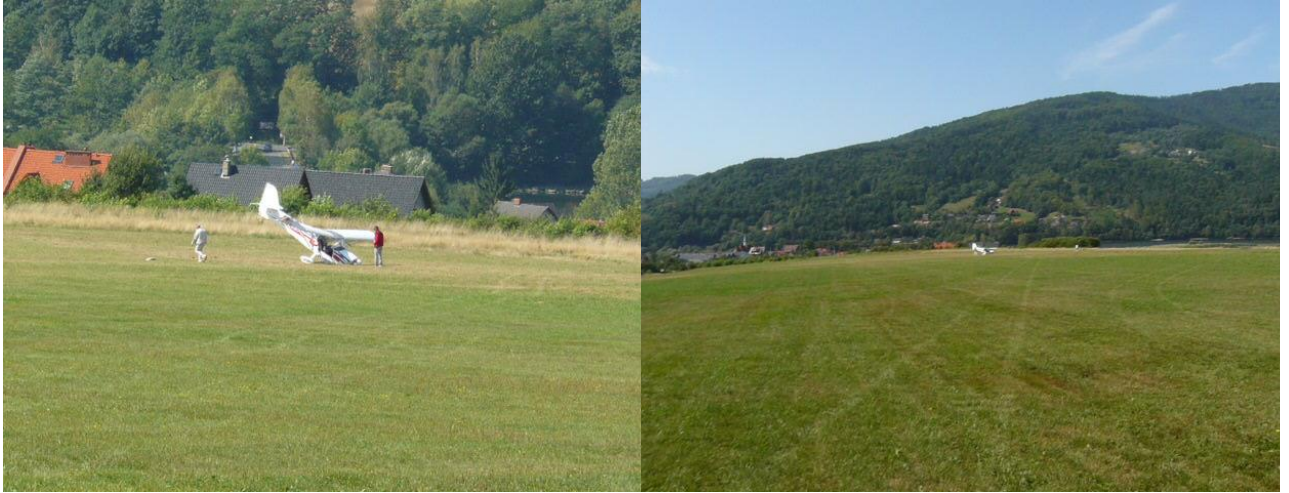
Podczas podejścia do lądowania na lądowisko GSS Żar, w fazie wyrównania, według oceny pilota, nastąpił silny podmuch tylny-boczny z prawej strony, w wyniku czego samolot przepadł najpierw na lewą goleń podwozia głównego, a następnie przechylił się na prawo i zaczepił końcówką prawego skrzydła o ziemię. Spowodowało to obrót w prawo który doprowadził do wyłamania przedniej goleni i zniszczenia śmigła i uszkodzeń kadłuba. Pilot i pasażer nie odnieśli żadnych obrażeń. Zgodnie z oświadczeniem pilota podejście było wykonywane z prędkością 110 km/h z klapami wypuszczonymi w pozycję „małe”. Było to trzecie lądowanie pilota na tym lądowisku.

fot. 1 i 2 Położenie samolotu po zatrzymaniu.

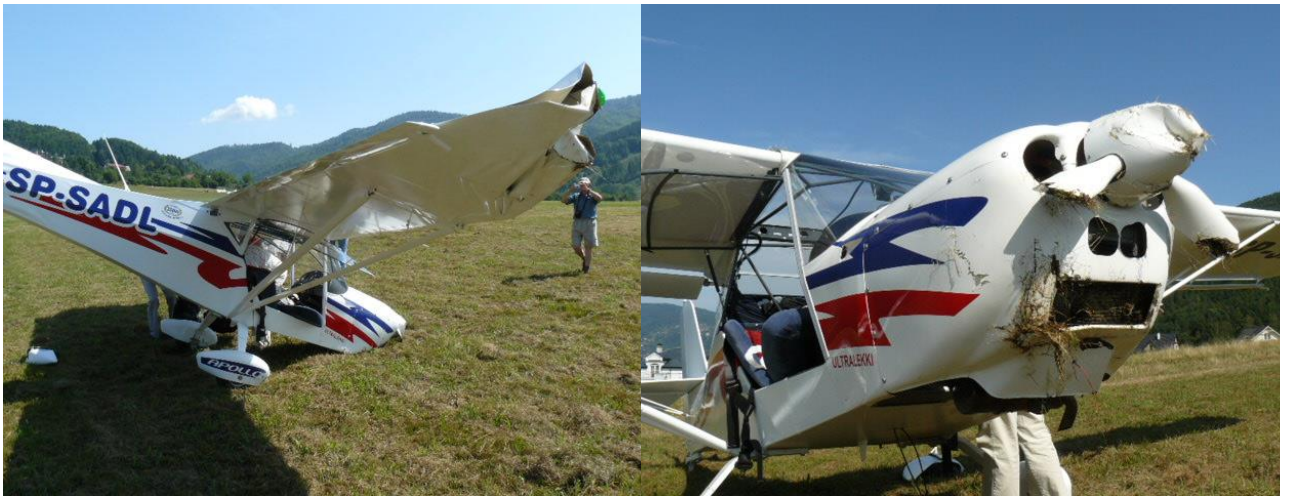
fot. 3 i 4 Uszkodzenia samolotu

Podejście do lądowania ze zbyt małą prędkością, w warunkach lądowania na lądowisku górskim.

**Okolicznością sprzyjającą** był nagły tylny-boczny podmuch wiatru w fazie wyrównania.

Komisja przypomina, że podejście do lądowania na lądowiskach górskich powinno odbywać się z większą prędkością i na zwiększonych obrotach silnika, tak aby pilot miał możliwość w przypadku nagłego podmuchu tylnego wiatru nie dopuścić do przepadnięcia samolotu poprzez szybkie zwiększenie ciągu silnika.
