ALBUM ILUSTRACJI
z wypadku samolotu ultralekkiego Dedal KB; SP-SWKB
13 kwietnia 2013 r., Redzeń Drugi k/Sieradza

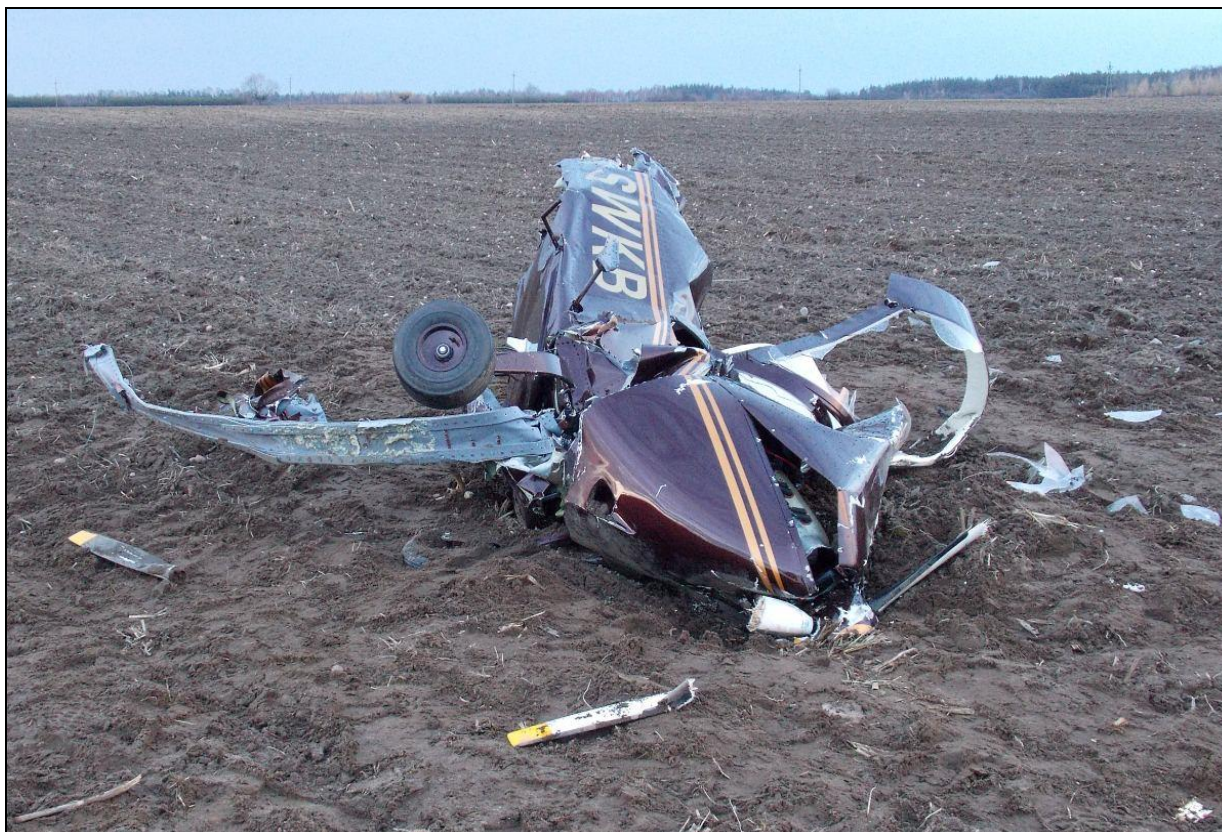
13 – Przednia część kadłuba z kabiną i zespołem napędowym [B] po upadku na lewy bok, widoczna od przodu. Na pierwszym planie połamane łopaty śmigła. Dobrze widoczny dźwigar prawego skrzydła, całkowicie odarty z konstrukcji kesonu płata, zgięty przy kadłubie do dołu i ukręcony na końcu.

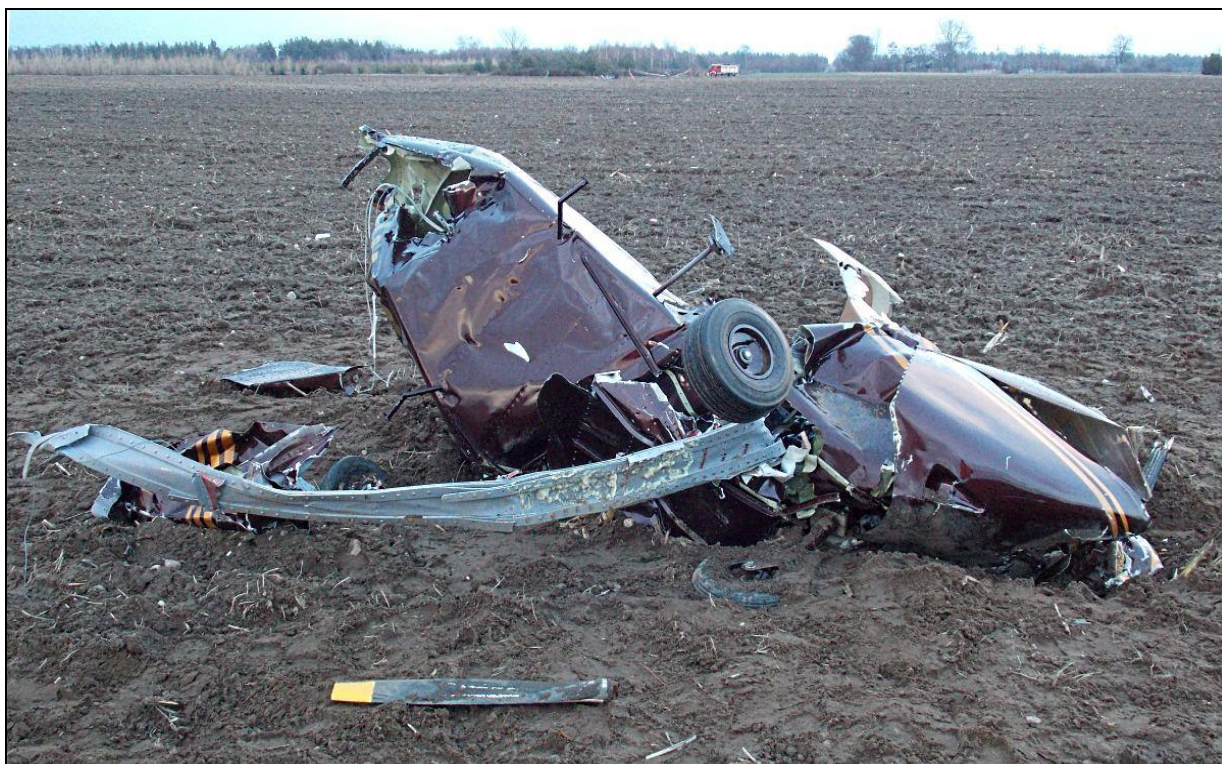
14 – Przednia część kadłuba z kabiną i zespołem napędowym [B] po upadku na lewy bok, widoczna od spodu. Na pierwszym planie jedna z łopat połamanego śmigła. Dobrze widoczny dźwigar prawego skrzydła, całkowicie odarty z konstrukcji kesonu płata, zgięty przy kadłubie do dołu i ukręcony na końcu.

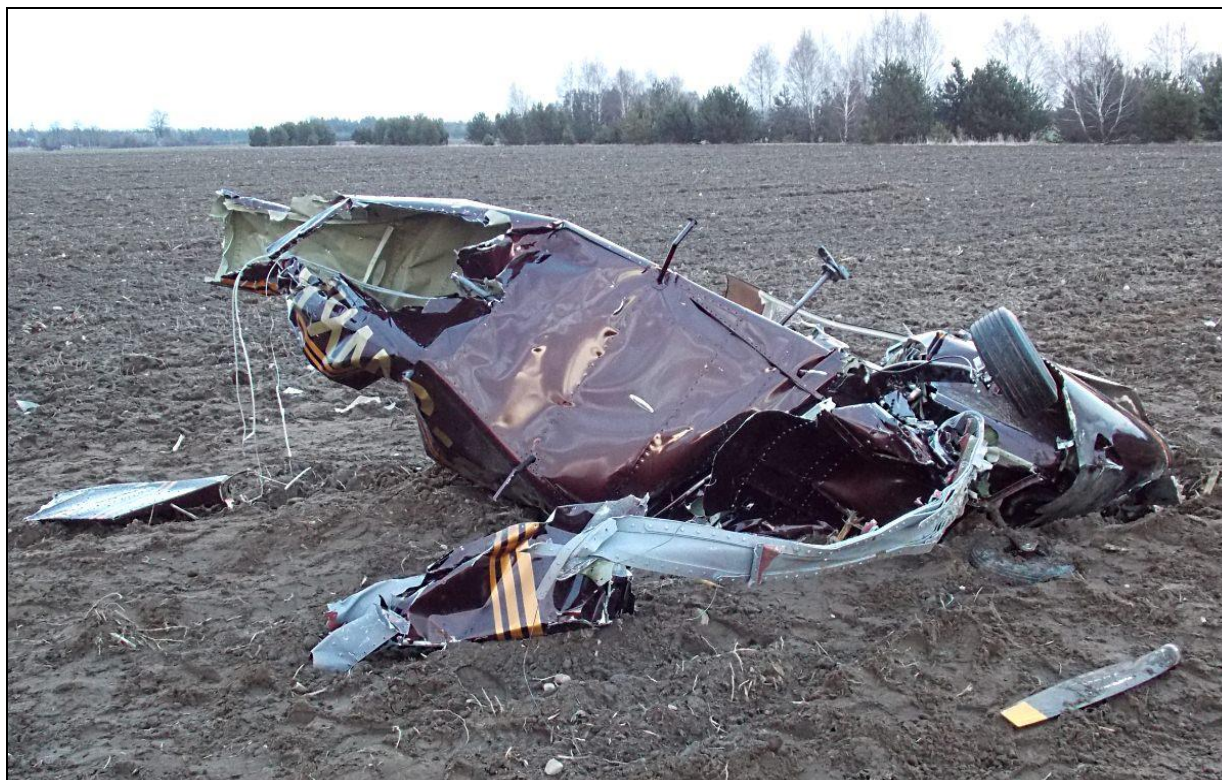
15 – Przednia część kadłuba z kabiną i zespołem napędowym [B] po upadku na lewy bok, widoczna od spodu. Na pierwszym planie jedna z łopat połamanego śmigła. Dobrze widoczny dźwigar prawego skrzydła, całkowicie odarty z konstrukcji kesonu płata, zgięty przy kadłubie do dołu i ukłębony na końcu, za nim fragment dolnego pokrycia kadłuba. Z lewej strony kadru widoczna dolna część złamanego steru kierunku, nadal połączona z kadłubem linkami sterowania.

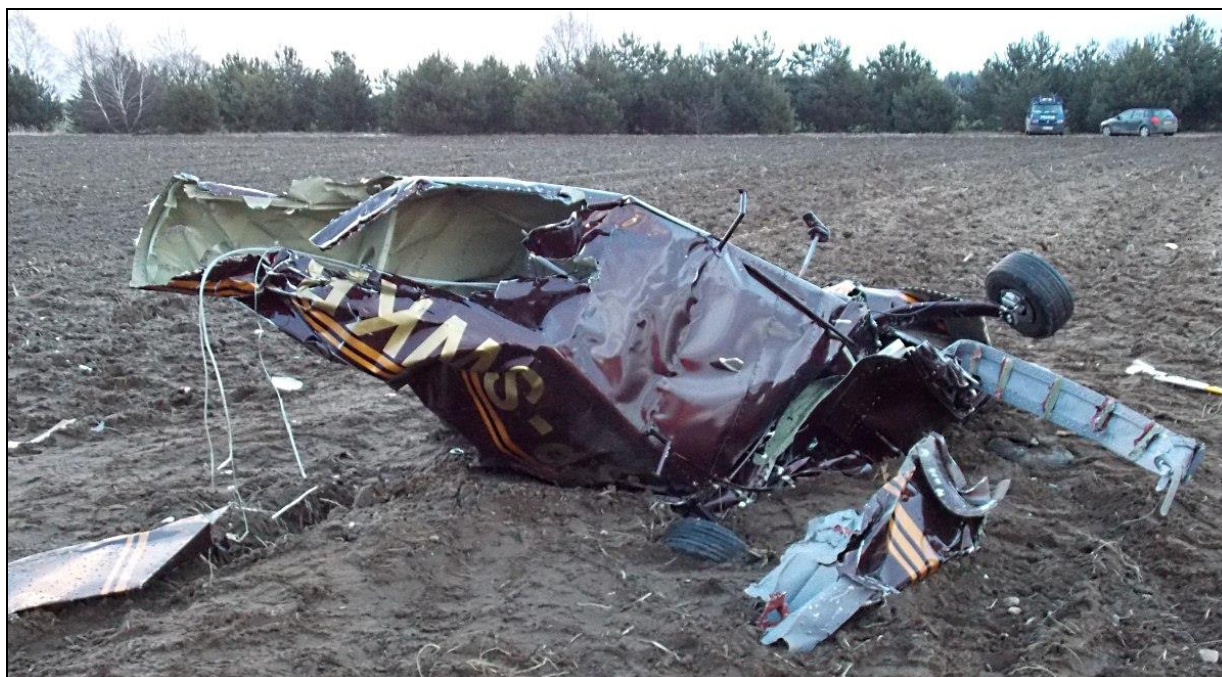
16 – Przednia część kadłuba z kabiną i zespołem napędowym [B] po upadku na lewy bok, widoczna od spodu i od tyłu. Z prawej strony kadru widoczny dźwigar prawego skrzydła, całkowicie odarty z konstrukcji kesonu płata, zgięty przy kadłubie do dołu i ukłębony na końcu; przed nim fragment dolnego pokrycia kadłuba. Z lewej strony kadru widoczna dolna część złamanego steru kierunku, nadal połączona z kadłubem linkami sterowania.

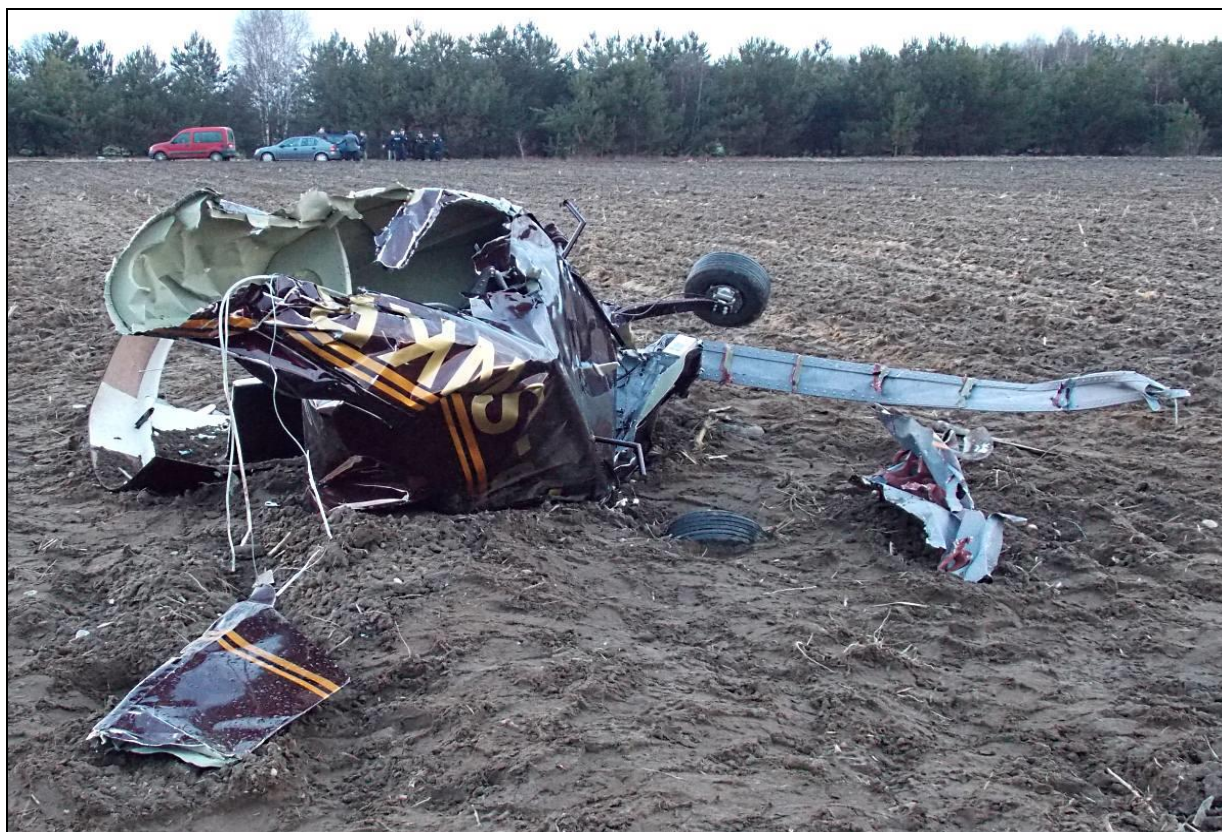
17 – Przednia część kadłuba z kabiną i zespołem napędowym [B] po upadku na lewy bok, widoczna od tyłu. Z prawej strony kadru widoczny dźwigar prawego skrzydła, całkowicie odarty z konstrukcji kesonu płata, zgięty przy kadłubie do dołu i ukręcony na końcu; przed nim fragment dolnego pokrycia kadłuba. Na pierwszym planie widoczna dolna część złamanego steru kierunku, nadal połączona z kadłubem linkami sterowania.

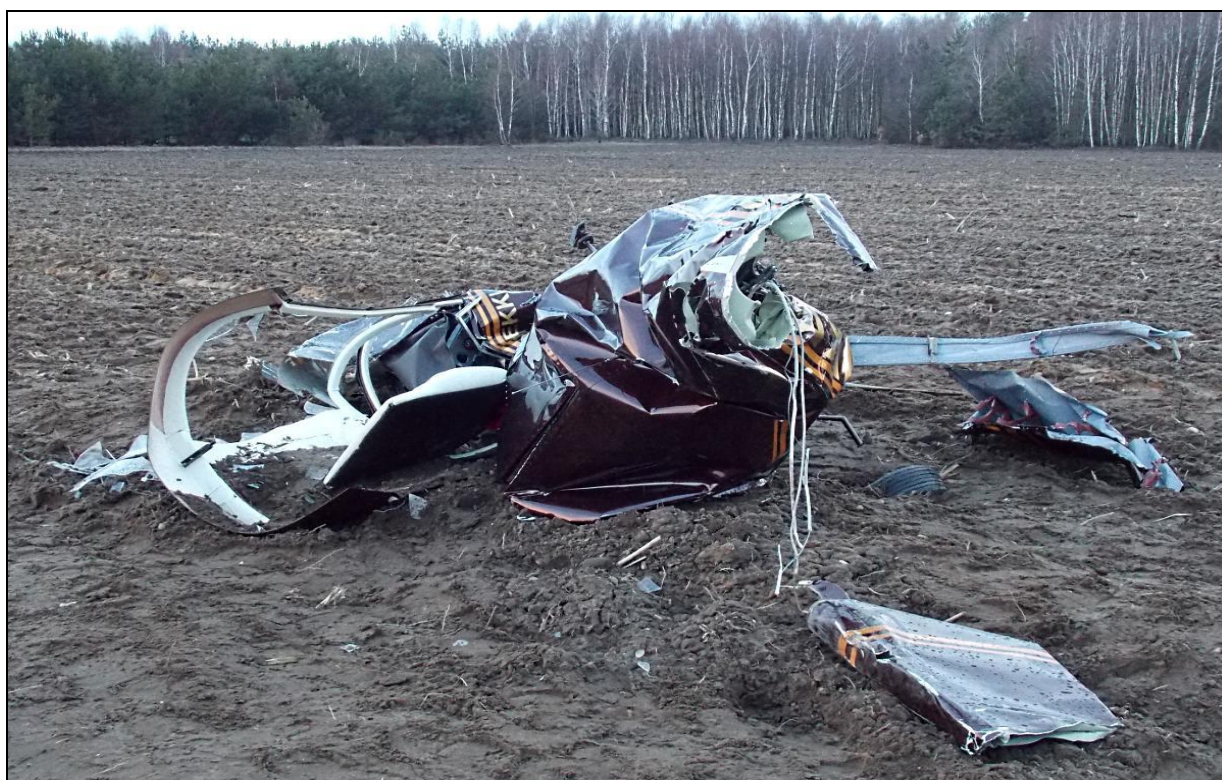
18 – Przednia część kadłuba z kabiną i zespołem napędowym [B] po upadku na lewy bok, widoczna od tyłu. Z prawej strony kadru widoczny dźwigar prawego skrzydła, całkowicie odarty z konstrukcji kesonu płata, zgięty przy kadłubie do dołu i ukręcony na końcu; przed nim fragment dolnego pokrycia kadłuba. Na pierwszym planie widoczna dolna część złamanego steru kierunku, nadal połączona z kadłubem linkami sterowania. Po lewej stronie kadru szkielet osłony kabiny ze zniszczonym oszkleniem.

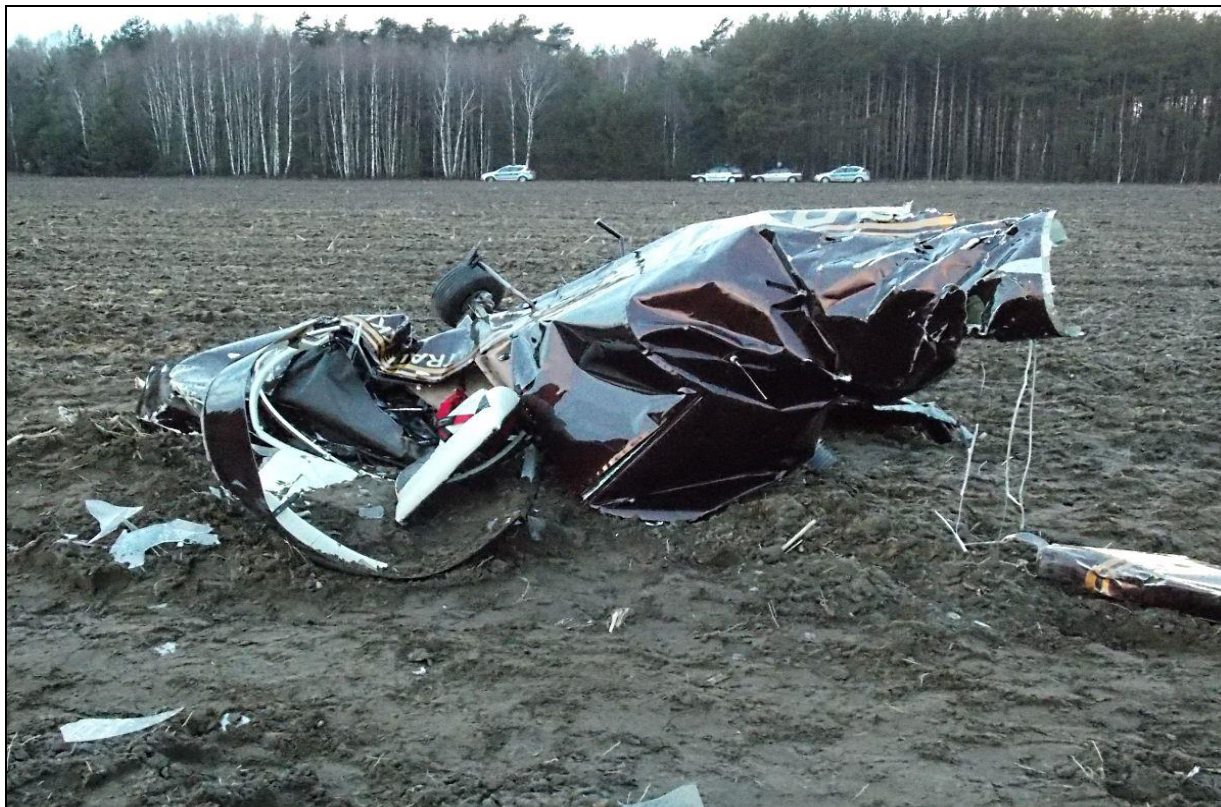
19 – Przednia część kadłuba z kabiną i zespołem napędowym [B] po upadku na lewy bok, widoczna strony grzbietu. Z prawej strony kadru widoczna dolna część złamanego steru kierunku, nadal połączona z kadłubem linkami sterowania. Widoczne odłamki prawej szyby oszklenia osłony kabiny. Zwraca uwagę skrajne zniszczenie tylnej części kadłuba – raz skręcaniem „w prawo” i drugi raz skręcaniem „w lewo”.

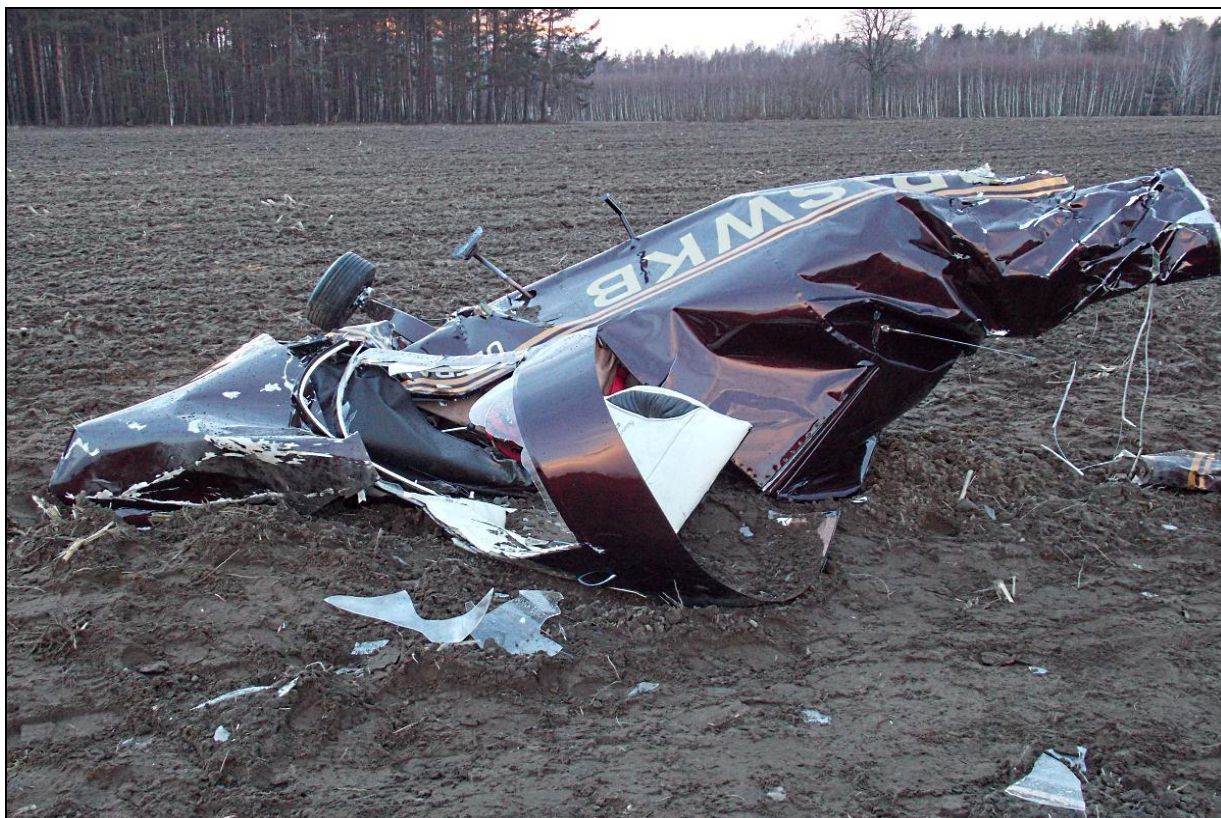
20 – Przednia część kadłuba z kabiną i zespołem napędowym [B] po upadku na lewy bok, widoczna strony grzbietu. Z prawej strony kadru widoczna dolna część złamanego steru kierunku, nadal połączona z kadłubem linkami sterowania. Widoczne odłamki prawej szyby oszklenia i zniszczona rama osłony kabiny.

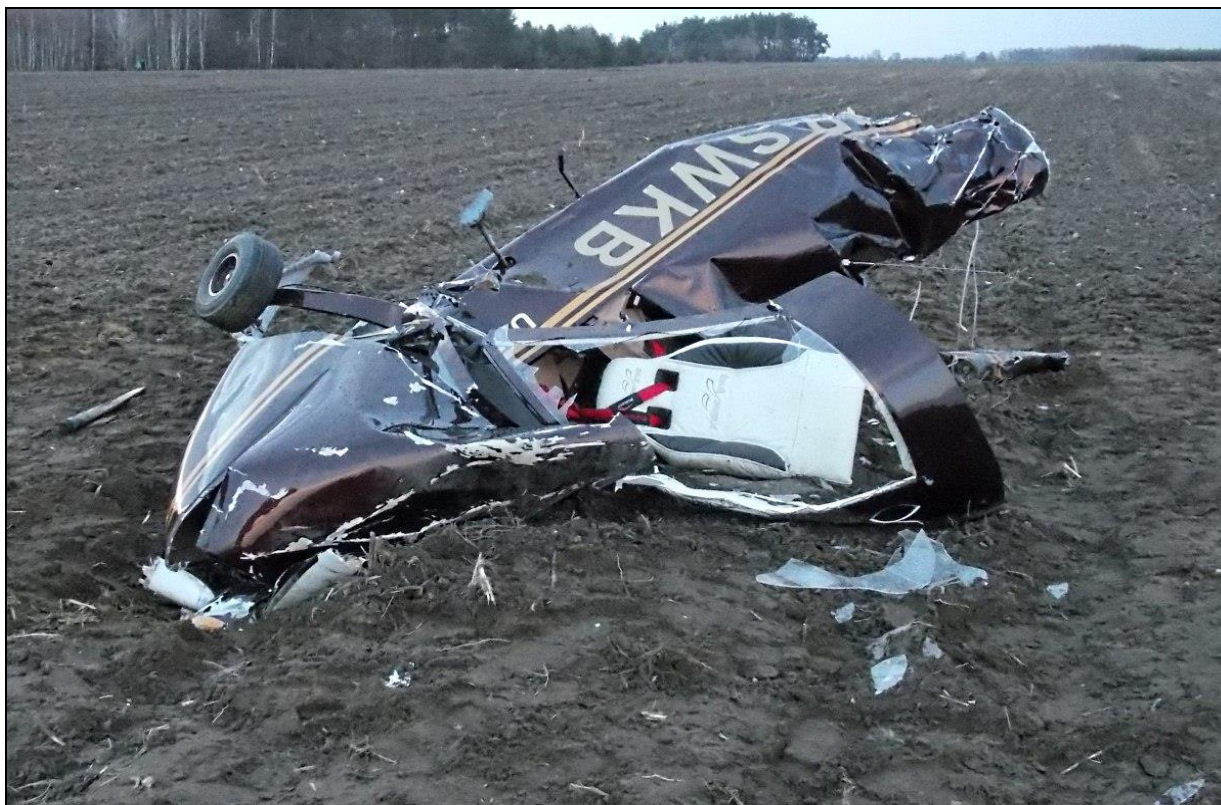
21 – Przednia część kadłuba z kabiną i zespołem napędowym [B] po upadku na lewy bok, widoczna strony grzbietu i od przodu. Widoczne odłamki prawej szyby oszklelenia i zniszczona rama osłony kabiny oraz zniszczone osłony silnika.

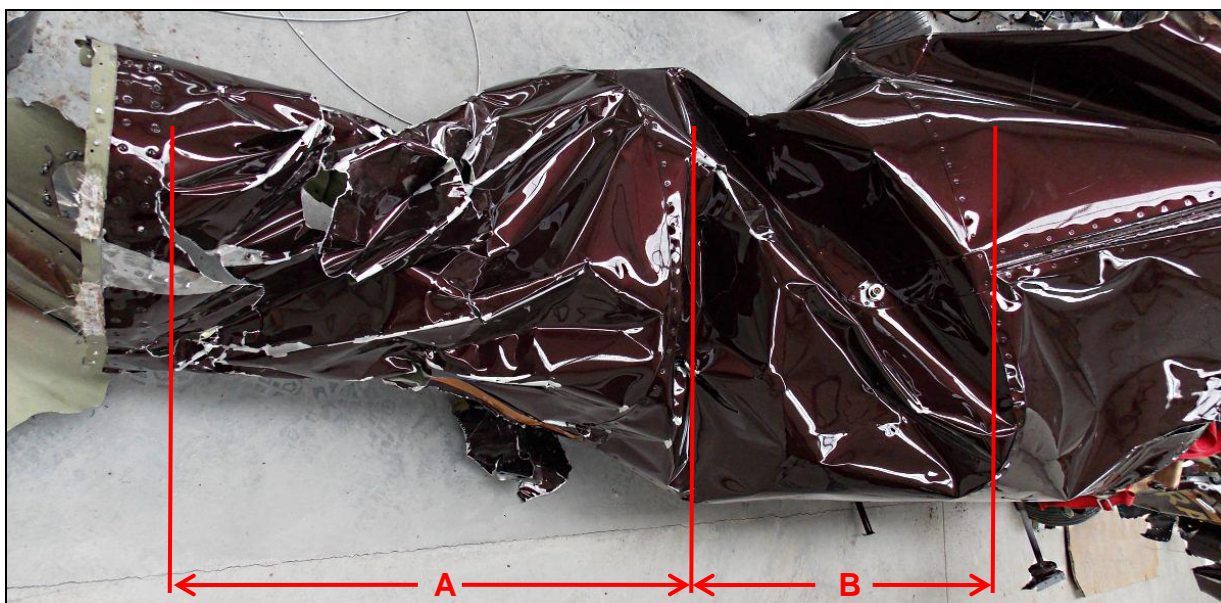
22 – Zbliżenie fragmentu tylnej części kadłuba od strony grzbietu z wyraźnymi objawami zniszczenia przez skręcanie: A – strefa skręcania „w prawo” (bliżej usterzenia), B – strefa skręcania „w lewo” (bliżej kabiny).

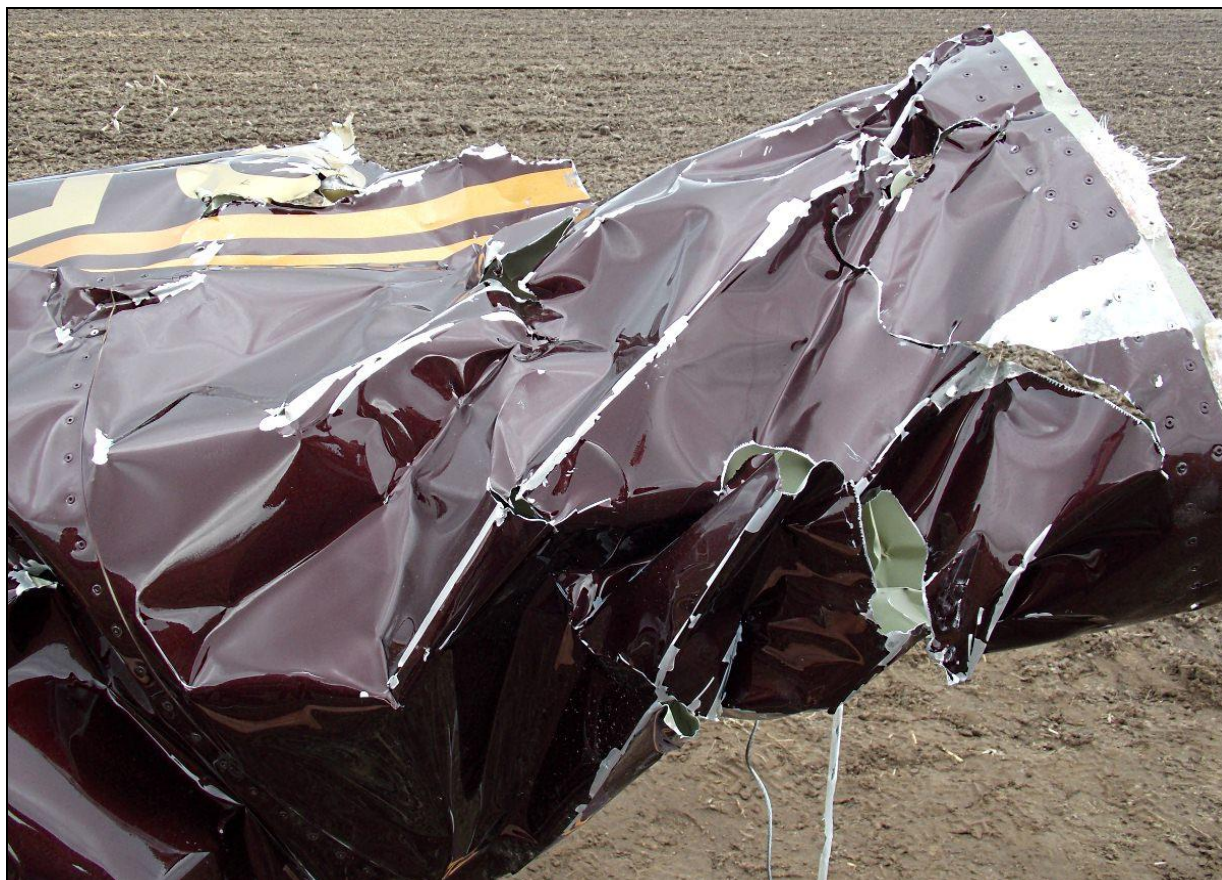
23 – Zbliżenie fragmentu tylnej części kadłuba z wyraźnymi objawami zniszczenia przez skręcanie „w prawo”.

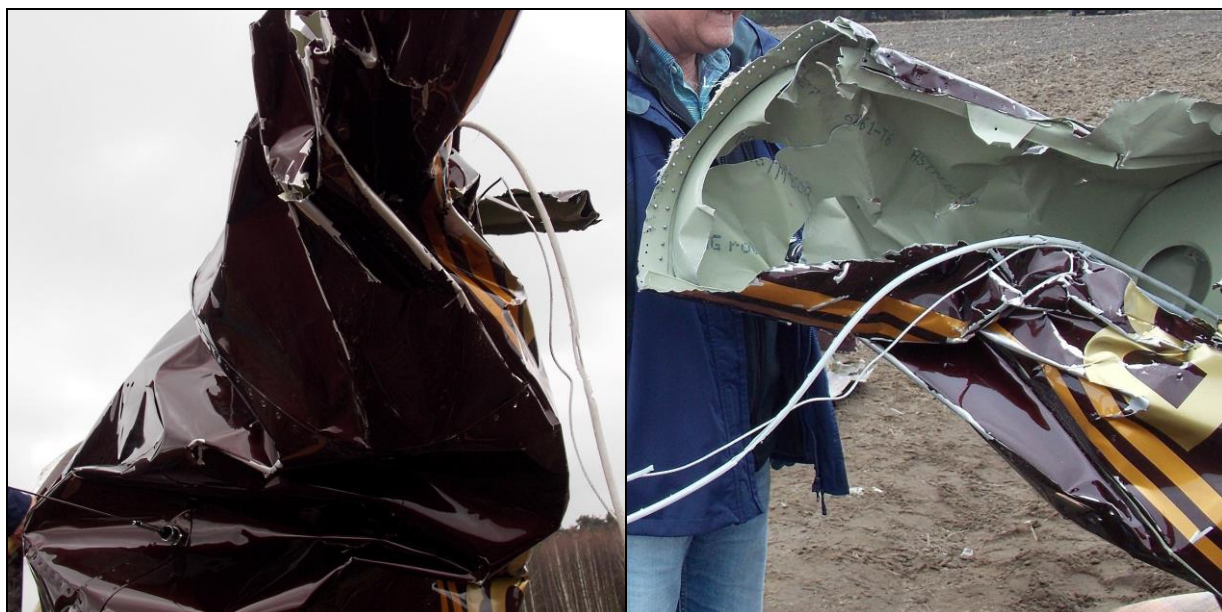
24, 25 – Zbliżenie fragmentu tylnej części kadłuba z wyraźnymi objawami zniszczenia przez skręcanie „w prawo” i jej widok od spodu.

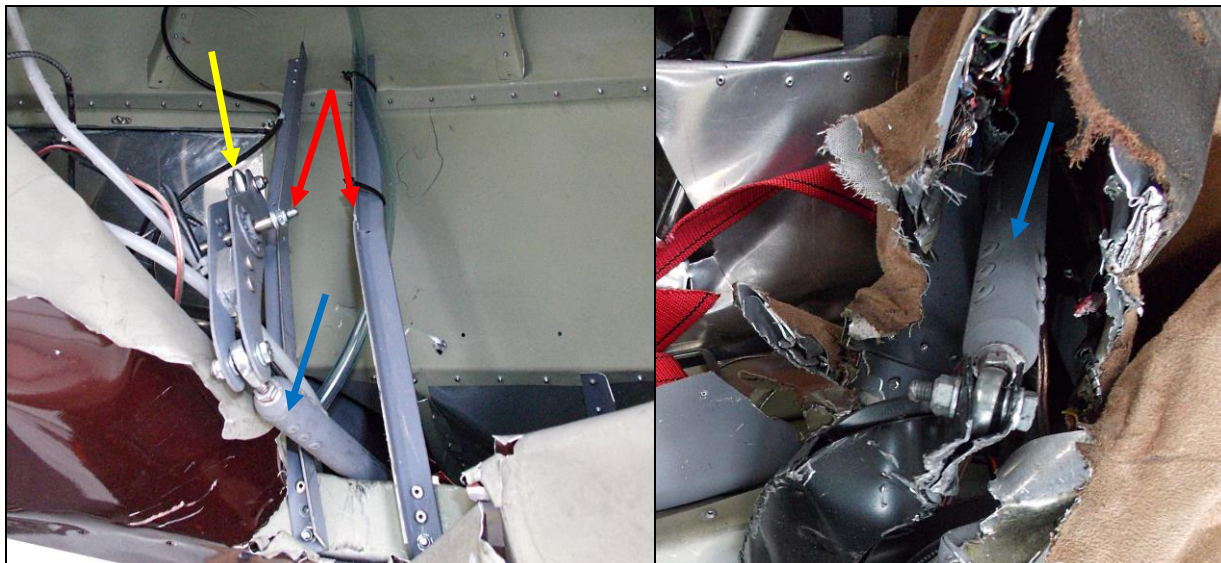
26, 27 – Popychacz sterowania sterem wysokości w kadłubie [niebieska strzałka], pokazany od strony tylnej części kadłuba i zniszczonego zawieszenia dźwigni pośredniej układu sterowania [strzałki czerwone] oraz od strony zniszczonej dźwigni na rurze skrętnej za dźwigarem centroplata w kadłubie. Żółtą strzałką wskazana urwana końcówka drugiego popychacza, oderwanego wraz z usterzeniem poziomym.

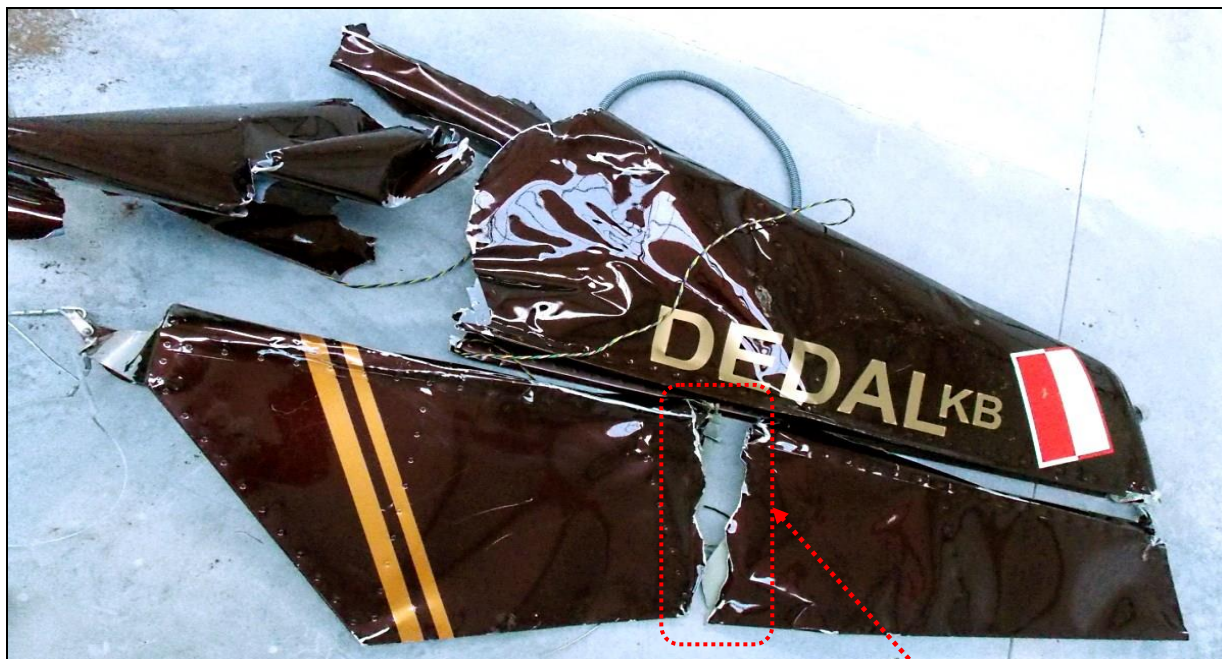
34 – Zniszczone usterzenie pionowe. Ster kierunku rozerwany na dwa fragmenty.

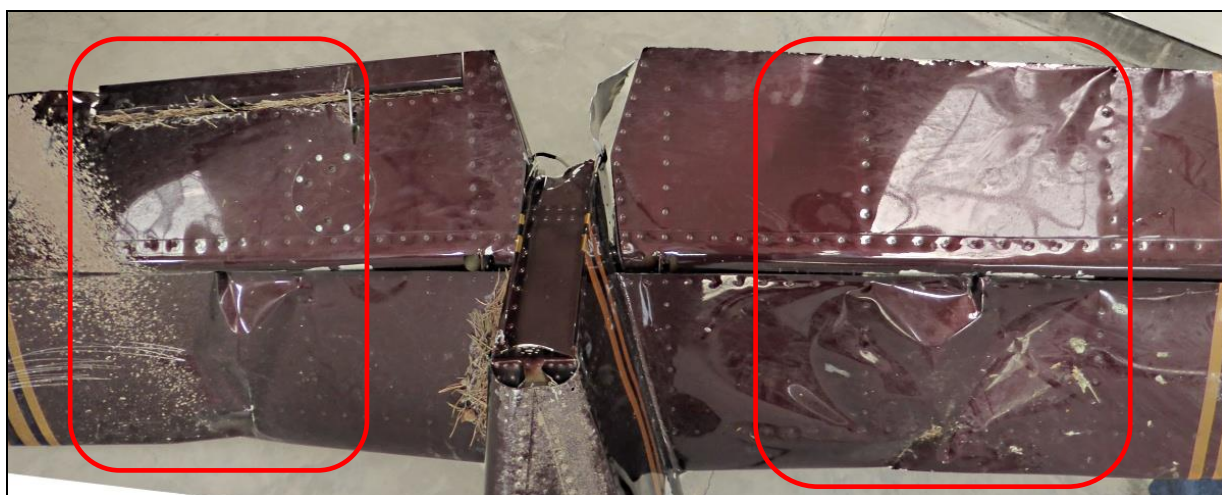
40 – Zniszczone usterzenie poziome (odnalezione pod koniec września 2013) – widok ogólny od dołu. Czerwonymi liniami zaznaczono strefy uszkodzeń spowodowanych przez znalazzców usterzenia podczas próby załadowania do samochodu.

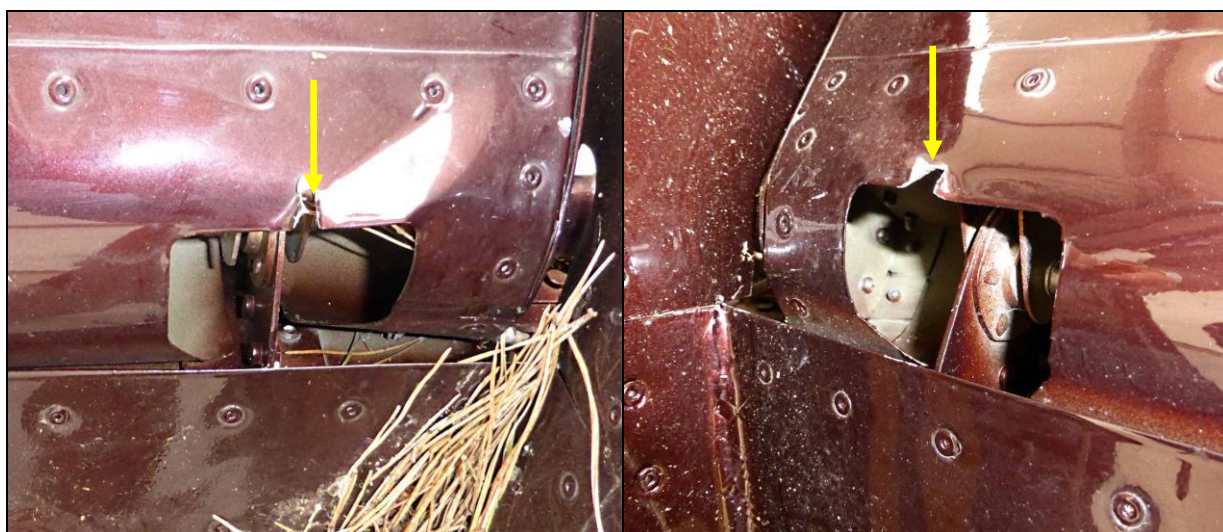
43, 44 – „Zacięcia” pokrycia steru wysokości i statecznika, spowodowane swobodnymi wychyleniami steru [dół].

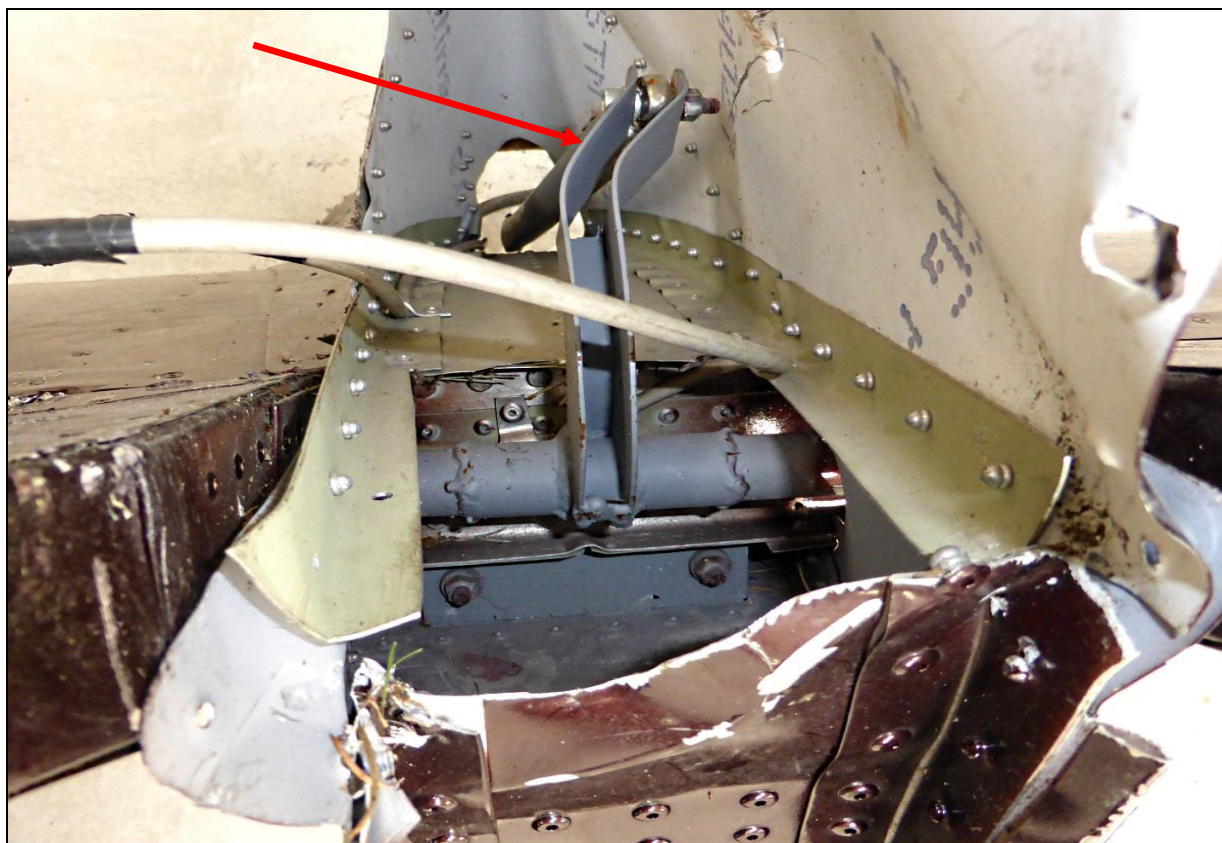
46 – Zniszczenie dźwigni napędu segmentów steru wysokości [strzałka czerwona].

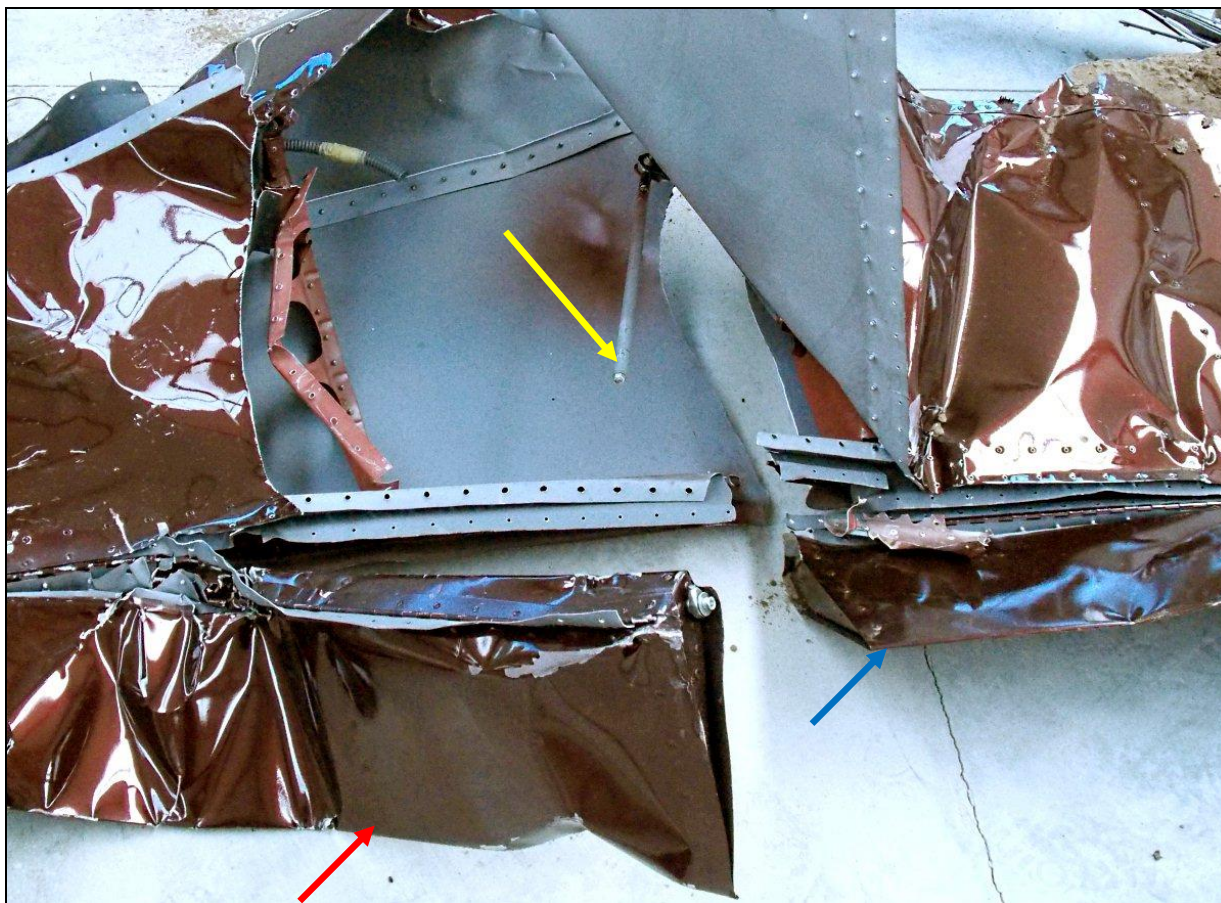
50 – Miejsce rozdarcia–rozdzielenia pokryć prawego skrzydła w widoku od spodu. Czerwoną strzałką wskazana lotka, niebieską – kłapa, żółtą – popychacz napędu lotki z zerwaną końcówką, która pozostała przy lotce.

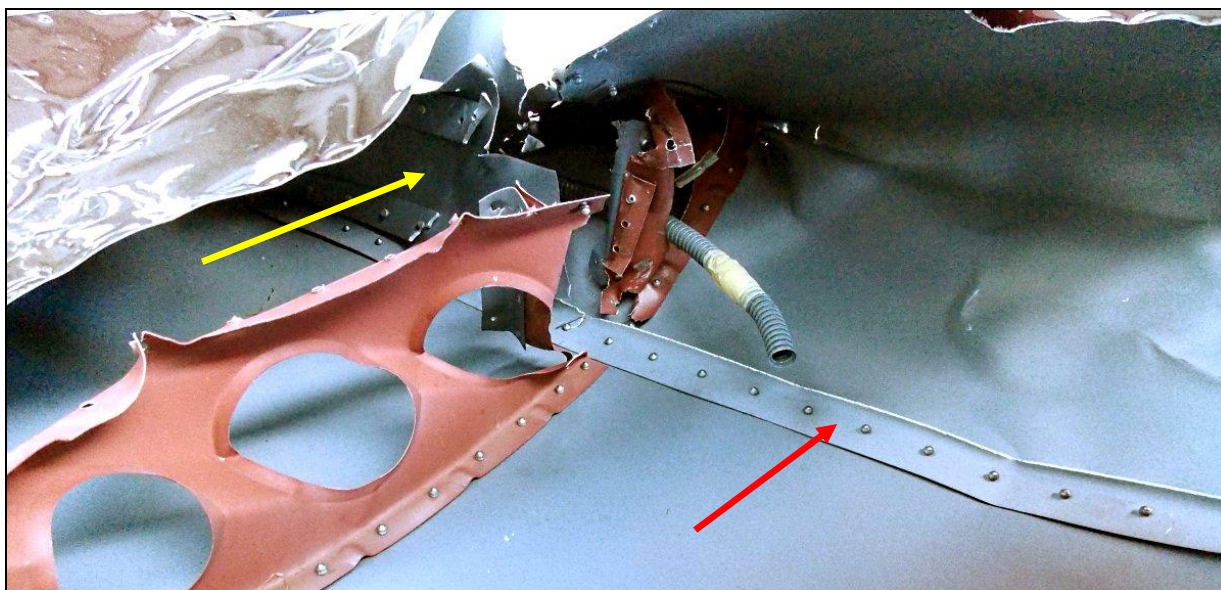
51 – Zbliżenie fragmentu pokrycia odłamanej zewnętrznej części prawego skrzydła, widok od spodu. Tuż przy płaszczyźnie widocznego na zdjęciu żebra nastąpiło odłamanie dźwigara. Czerwoną strzałką wskazana półka ceówki dźwigara, oddarta od niego wzdłuż swej krawędzi gięcia podczas niszczenia prawego skrzydła. Żółtą strzałką wskazany ukręcony i odłamany fragment dźwigara, który pozostał w zewnętrznej części skrzydła.

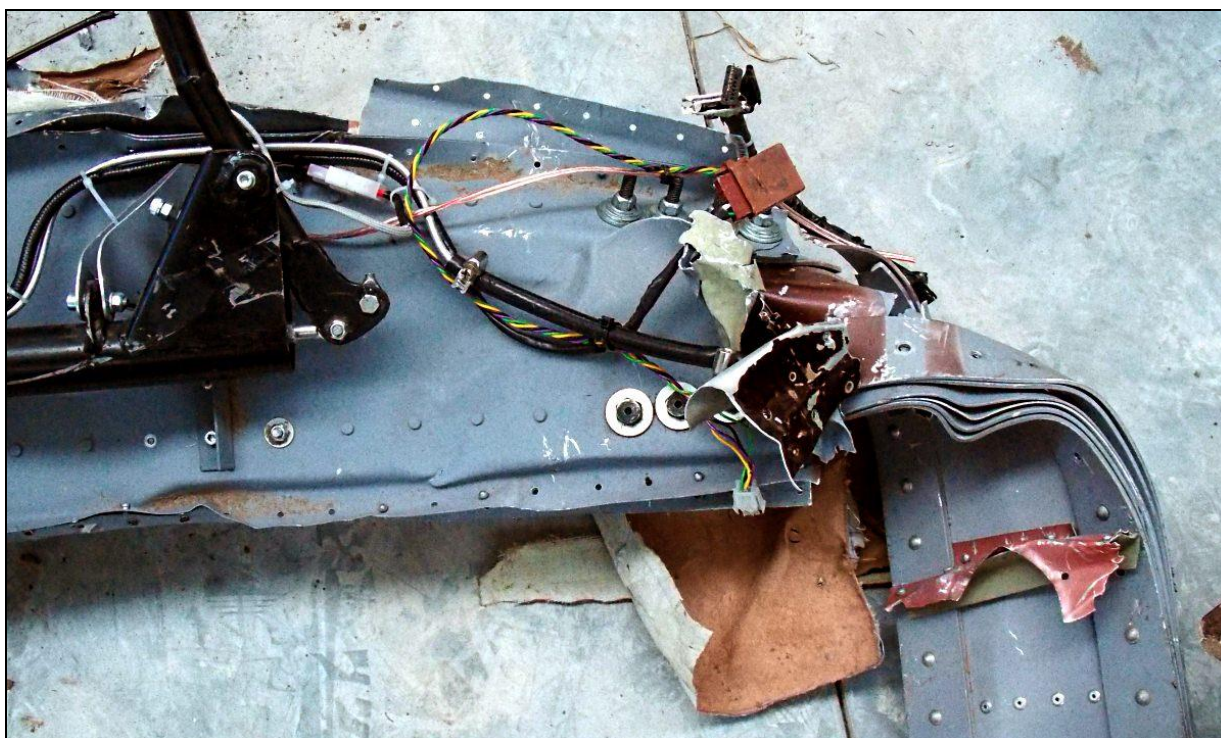
54 – Połączenie dźwigara prawego skrzydła z dźwigarem centroplata i miejsce zgięcia dźwigara prawego skrzydła. Dobrze widoczna konstrukcja pasa dźwigara z wielu nakładek i miejsca po ściętych nitach obok zagięcia.

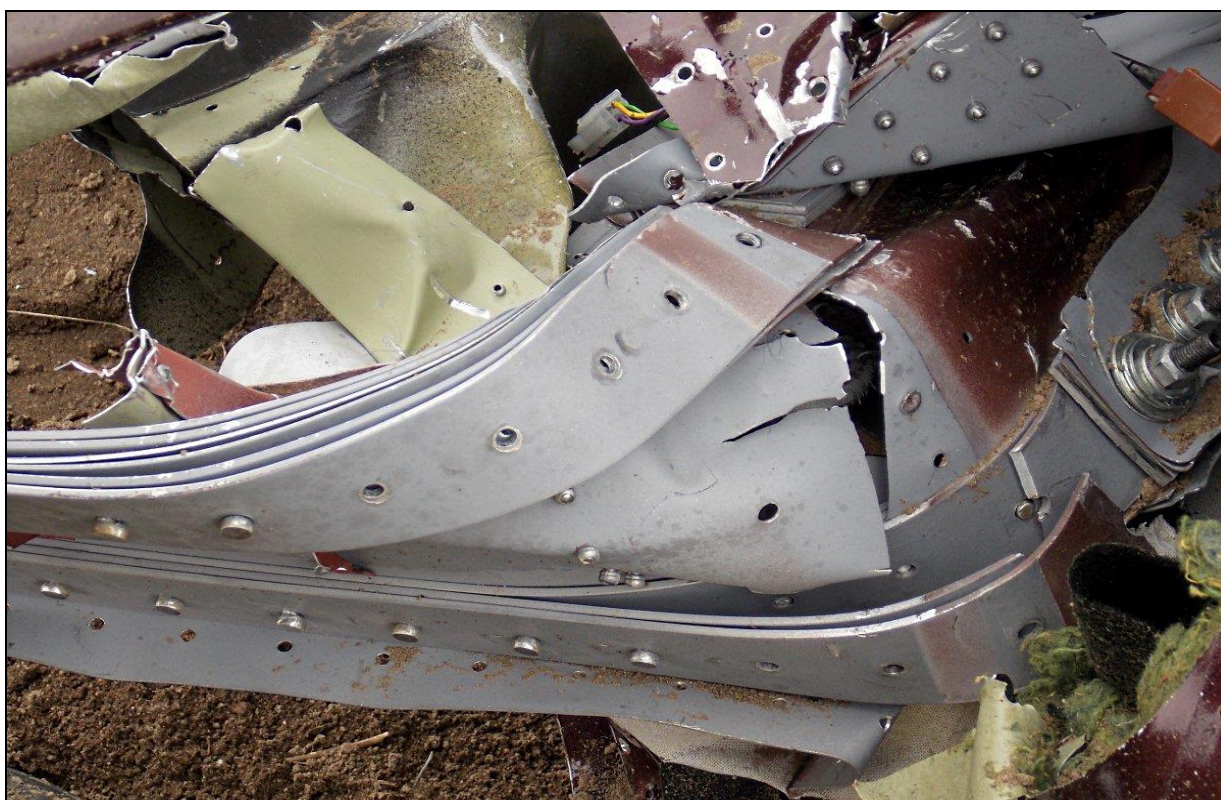
59 – Dźwigar prawego skrzydła w miejscu zgięcia przy kadłubie. Dobrze widoczna konstrukcja pasa dźwigara z wielu nakładek. Widoczne praktycznie całkowite jego złamanie i zerwanie na zgięciu.

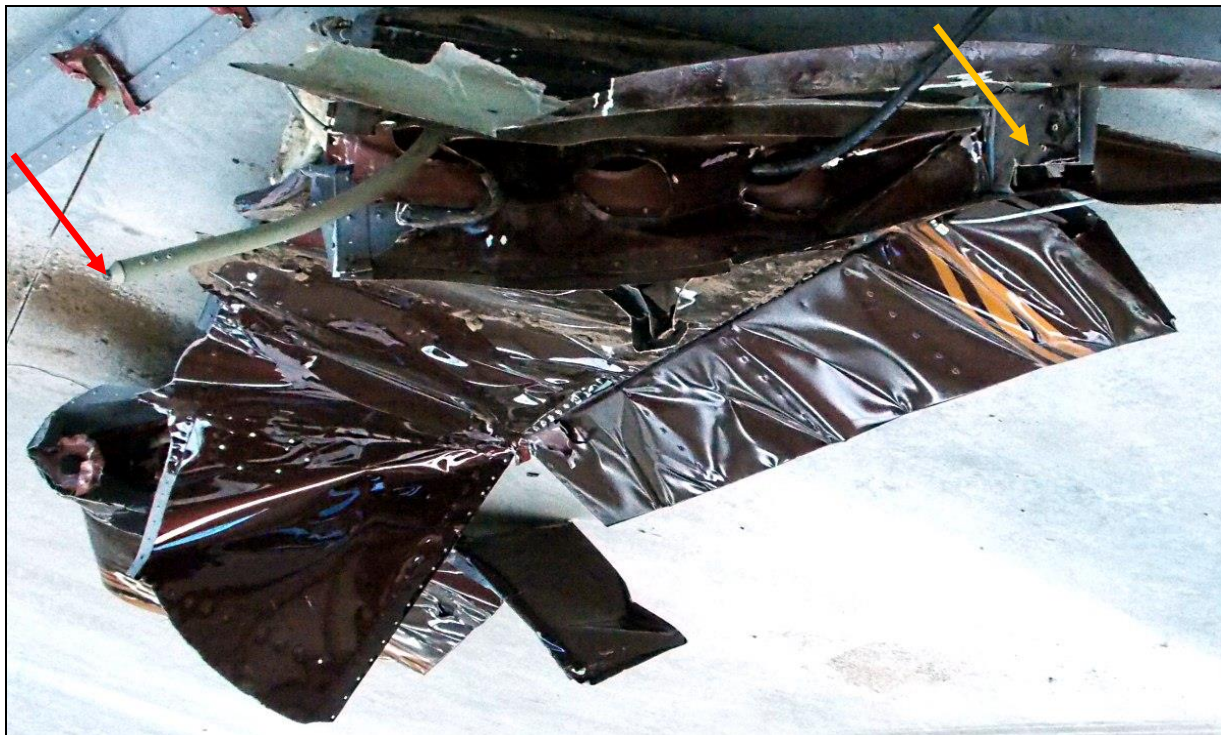
60 – Żebro nasadowe prawego skrzydła – w tle widoczna klapa. Strzałką pomarańczową wskazana wystająca poza żebro nasadowe ścianka tylnego dźwigarka z widocznymi otworami po śrubach mocujących tylny dźwigarek skrzydła do kadłuba, strzałką czerwoną – urwana końcówka popychacza sterowania lotką.

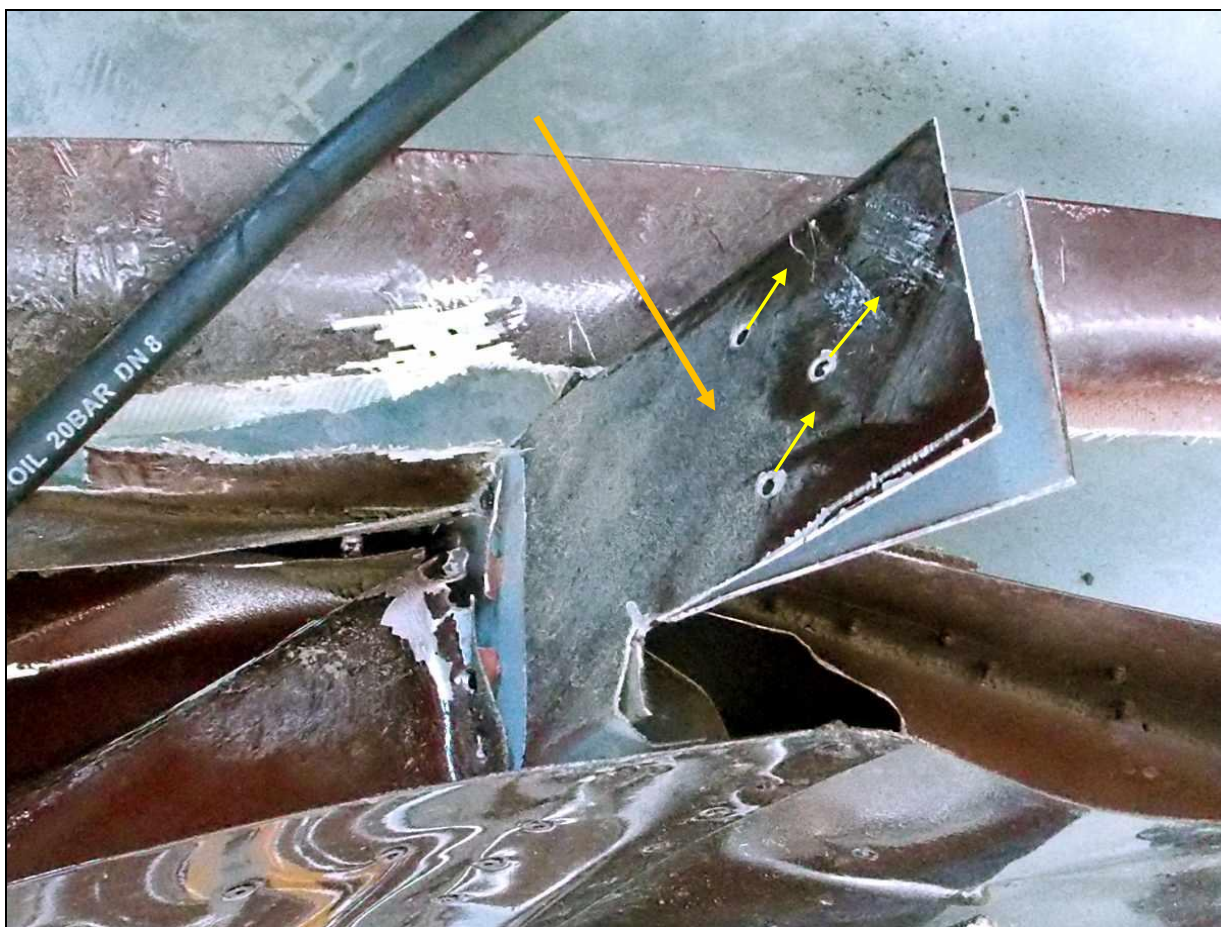
61 – Zbliżenie na ściankę tylnego dźwigarka prawego skrzydła przy żebrowie nasadowym. Żółtymi strzałkami zaznaczono kierunek działania sił, które ścięły śruby mocujące, określony na podstawie sposobu owalizacji otworów po nich.

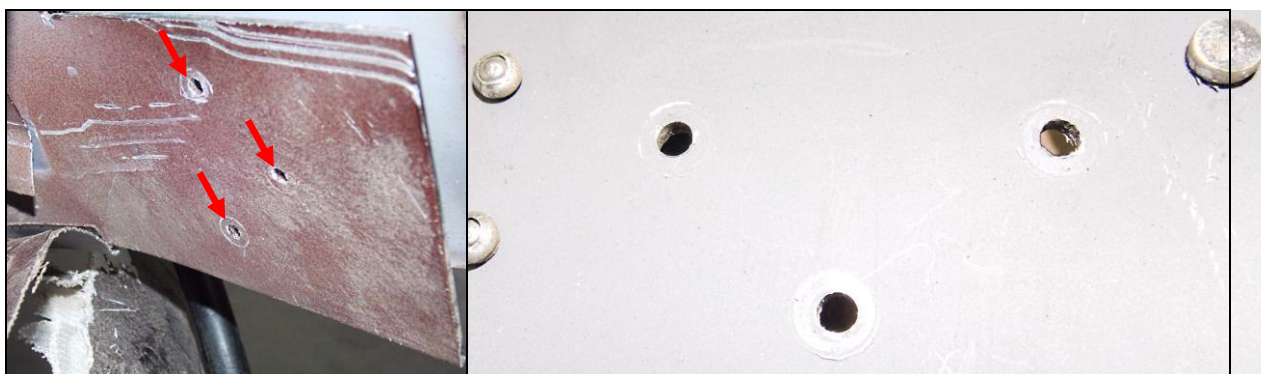
62, 63 – Z lewej zblizenie na ściankę tylnego dźwigarka prawego skrzydła przy zębrze nasadowym z jej drugiej strony (widoczne wskazane strzałkami otwory i ślady po śrubach); z prawej zblizenie na otwory po ściętych śrubach mocujących we wrzędze kadłuba.
