ALBUM ILUSTRACJI
z wypadku samolotu ultralekkiego Dedal KB; SP-SWKB
13 kwietnia 2013 r., Redzeń Drugi k/Sieradza

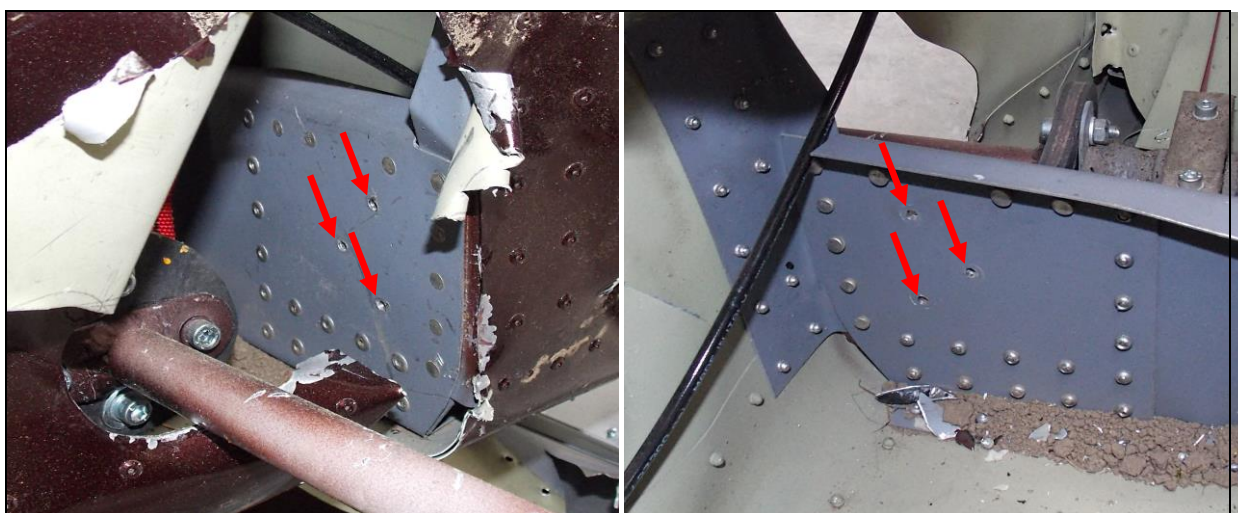
64, 65 – Otwory we wrzędze kadłuba (wskazane strzałkami) po ściętych śrubach mocujących ściankę tylnego dźwigarka prawego skrzydła – widok od tyłu (po lewej) i od przodu (po prawej).

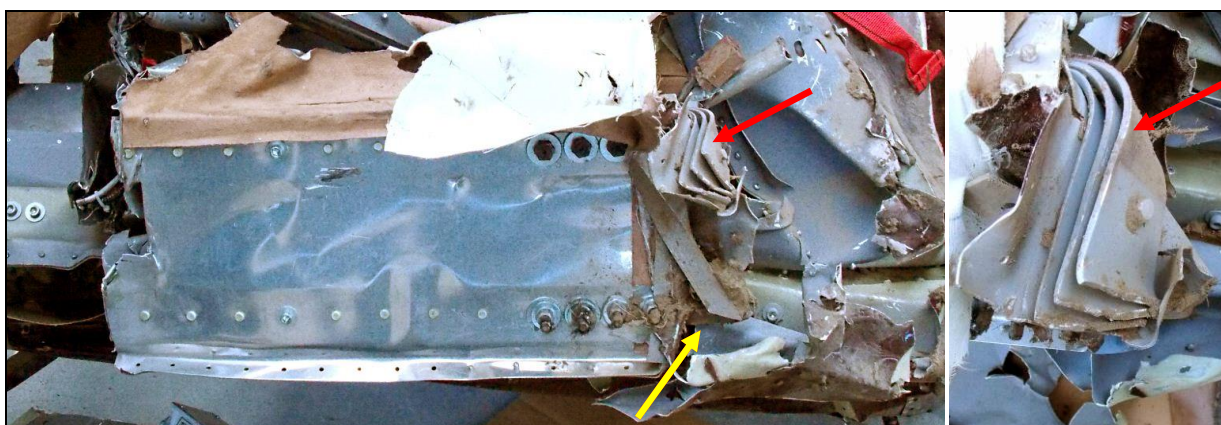
66, 67 – Fragment dźwigara centroplata przy lewej burcie kadłuba. Na zdjęciu i na zblizeniu widoczne wskazane czerwonymi strzałkami urwane fragmenty górnego pasa dźwigara lewego skrzydła, których sposób wygięcia i niszczenia świadczy o wyboczeniu górnego pasa dźwigara przy kadłubie siłą ściskającą. Przy mocowaniu dolnego pasa widać wskazane żółtą strzałką przemieszczenie ku tyłowi, co świadczy o ukręcaniu dźwigara momentem skierowanym „na nos”.

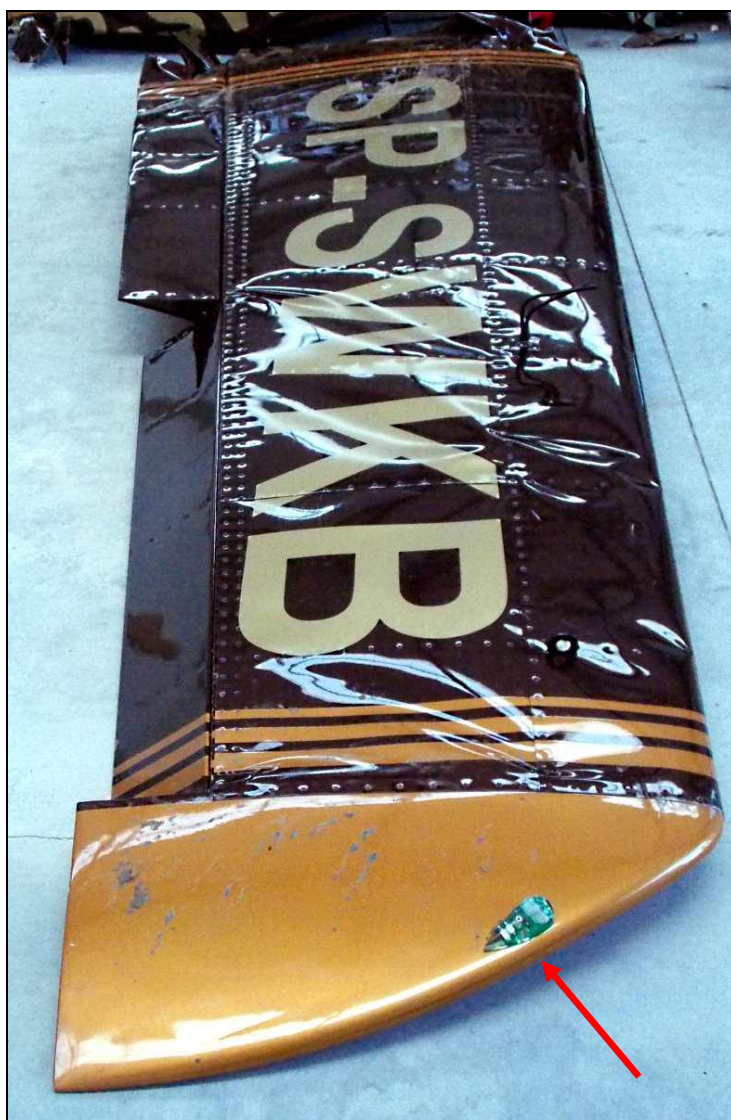
68 – Powyżej: odłamane lewe skrzydło [K], widoczne od spodu i od strony końcówki. Obraz uszkodzeń diametralnie różniący się od skrzydła prawego – lewe skrzydło pozostało praktycznie w całości. Dobrze widoczny błąd projektowo-wykonawczy: zielona (zamiast czerwonej) lampka pozycyjna, zorientowana nieprawidłowo względem płaszczyzny symetrii samolotu.

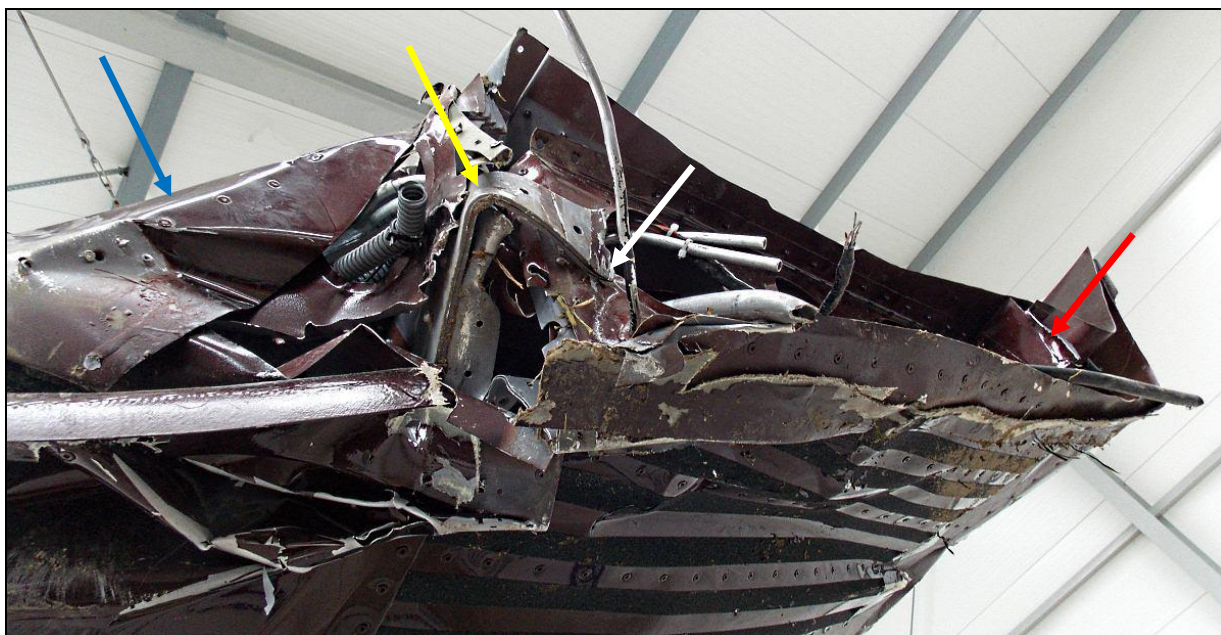
73 – Lewe skrzydło pokazane od spodu od strony żebra nasadowego. Niebieska strzałka pokazuje miejsce zderzenia skrzydła z ziemią, czerwona – miejsce urwania zewnętrznej części tylnego dźwigarka, strzałką żółtą i białą wskazane zgięte urwane fragmenty górnego pasa dźwigara lewego skrzydła, których sposób wygięcia i niszczenia świadczy o wyboczeniu górnego pasa dźwigara przy kadłubie siłą ściskającą.

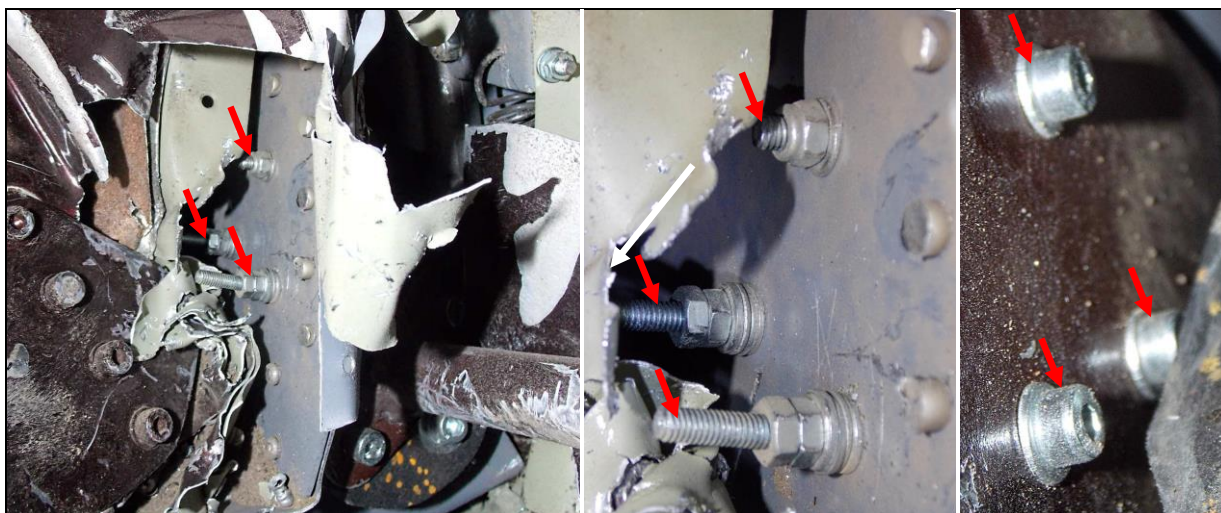
74, 75, 76 – Zamocowanie urwanej zewnętrznej części tylnego dźwigarka lewego skrzydła do wręgi kadłuba, pokazane od przodu (od strony wręgi) i od tyłu (od strony urwanego fragmentu dźwigarka, malowanego na kolor brązowy). Widoczne wskazane strzałkami śruby mocujące, podkładki i nakrętki. Długości śrub, pakiety podkładek oraz sposób zabezpieczenia świadczą o braku właściwych wymiarowo elementów łącznych podczas montażu i zastosowaniu „rozwiązania zastępczego” (bez pogorszenia wytrzymałości).

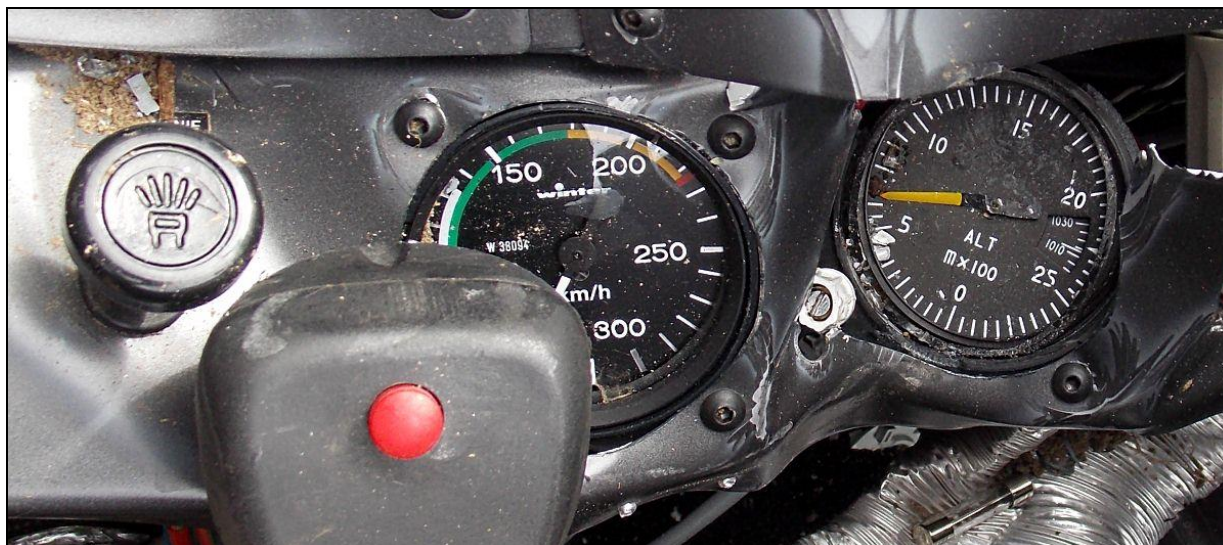
82 – Zbliżenie tablicy przyrządów. Żółtą strzałką wskazane gniazdo zewnętrznej karty pamięci SD w EFIS MGL Stratomaster Odyssey – widoczny brak karty.

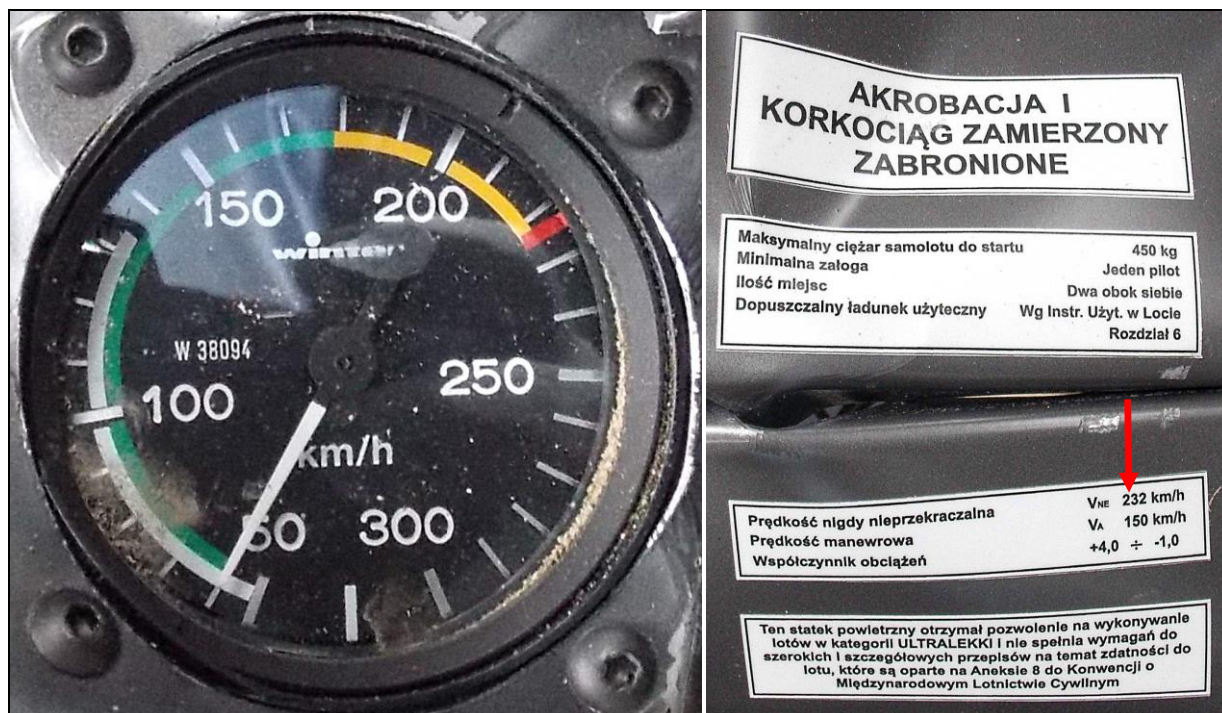
87, 88 – Skala prędkościomierza z prawidłowymi oznaczeniami zakresów prędkości lotu i tabliczki informacyjne w kabinie z błędem drukarskim wartości prędkości V_{NE}.

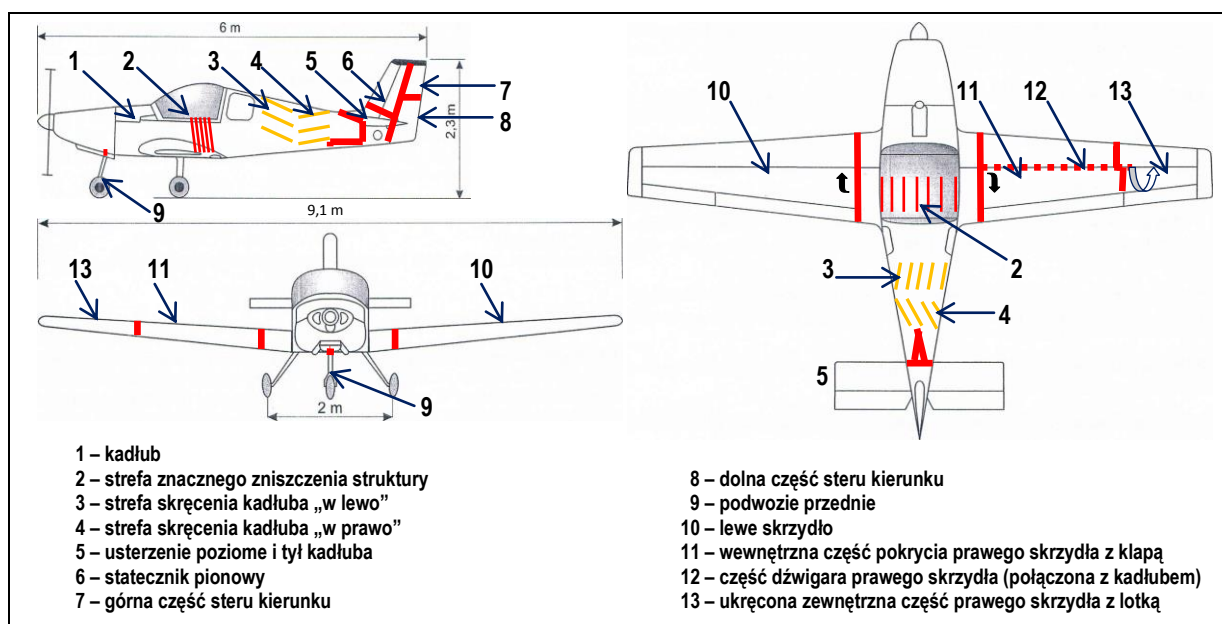
95 – Schemat zniszczeń i skutków rozpadu samolotu na podstawowe elementy. Czerwonym kolorem zaznaczono linie podziału, pomarańczowym – odkształcenia świadczące o skręcaniu kadłuba. Zaznaczono kierunki odłamywania skrzydeł (lewego – do przodu, prawego – do tyłu) oraz kierunek ukrećania końcowej części prawego skrzydła (do przodu).
