PAŃSTWOWA KOMISJA BADANIA WYPADKÓW LOTNICZYCH

SKORYGOWANY RAPORT KOŃCOWY

statek powietrzny: samolot ultralekki Dedal-KB

13 kwietnia 2013 r. – Redzeń Drugi k/Sieradza

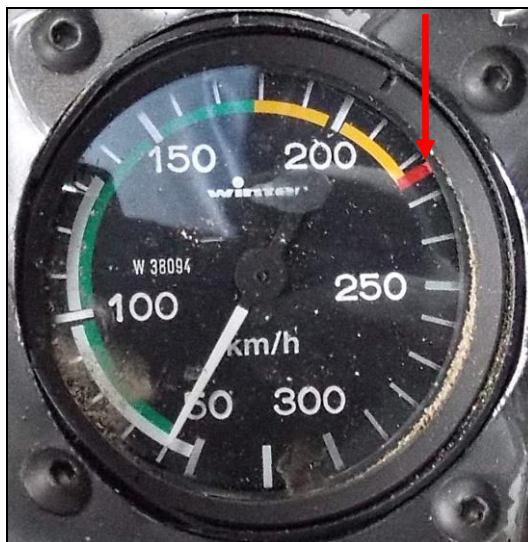
[6] Oznaczenie i wartości prędkości V_{NE} na prędkościomierzu Winter W 38094

Podczas oględzin zniszczonego samolotu i sprawdzania jego dokumentacji towarzyszącej stwierdzono różnice w podawanych wartościach prędkości nigdy nie przekraczalnej V_{NE} – na wskaźniku prędkościomierza barometrycznego typu Winter W38094 zamontowanego w tablicy przyrządów samolotu wartość ta wynosiła 223 km/h (czerwona kreska na skali przyrządu), w Tymczasowej Instrukcji Użytkowania w Locie podano również 223 km/h [IAS], a na tabliczce ograniczeń w kabinie samolotu podano wartość 232 km/h (p. zdjęcia reprodukowane poniżej na ilustracji [6]).

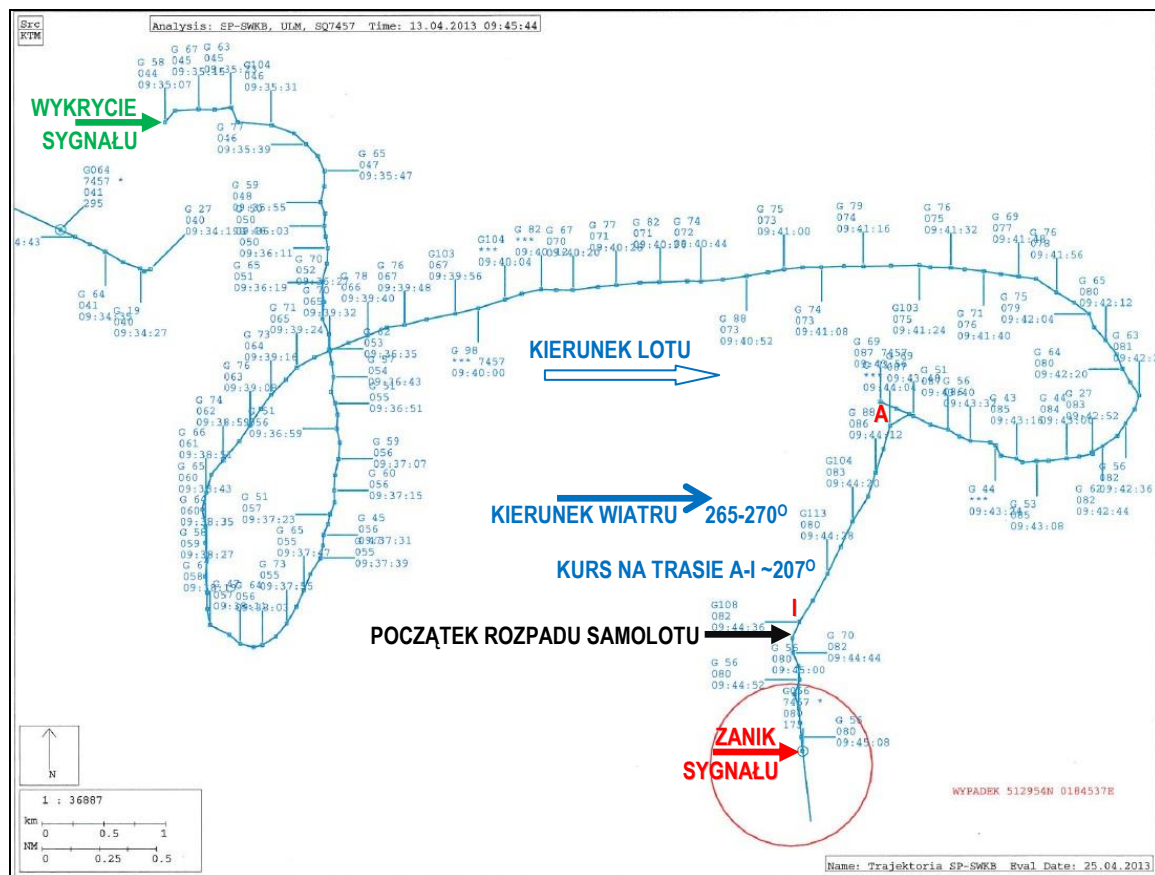
[8] Trajektoria lotu samolotu na podstawie wskazań radaru SRL Katowice

Do analizy prędkości samolotu przyjęto jego trajektorię poziomą (będącą rzutem toru lotu na płaszczyznę równoległą do poziomu ziemi) uzyskaną z nowego radaru SRL Katowice, gdyż trajektoria uzyskana z radaru FIS Wrocław wykazuje nieciągłości czyniące uzyskane na jej podstawie wyniki mniej dokładnymi. Poza tym trajektorie wykreślone na podstawie danych z obu radarów wykazują pełną zbieżność przebiegu i zauważalna jest na nich dość gwałtowna zmiana kierunku lotu w punkcie dającym się zidentyfikować jako najbardziej prawdopodobny punkt początku rozpadu konstrukcji samolotu.

Podane bezpośrednio przez radar prędkości lotu zostały potraktowane tylko orientacyjnie – w dalszych rozważaniach prędkości lotu zostały obliczone dokładniej na podstawie znajomości długości odcinków trajektorii samolotu i czasów ich przebycia.

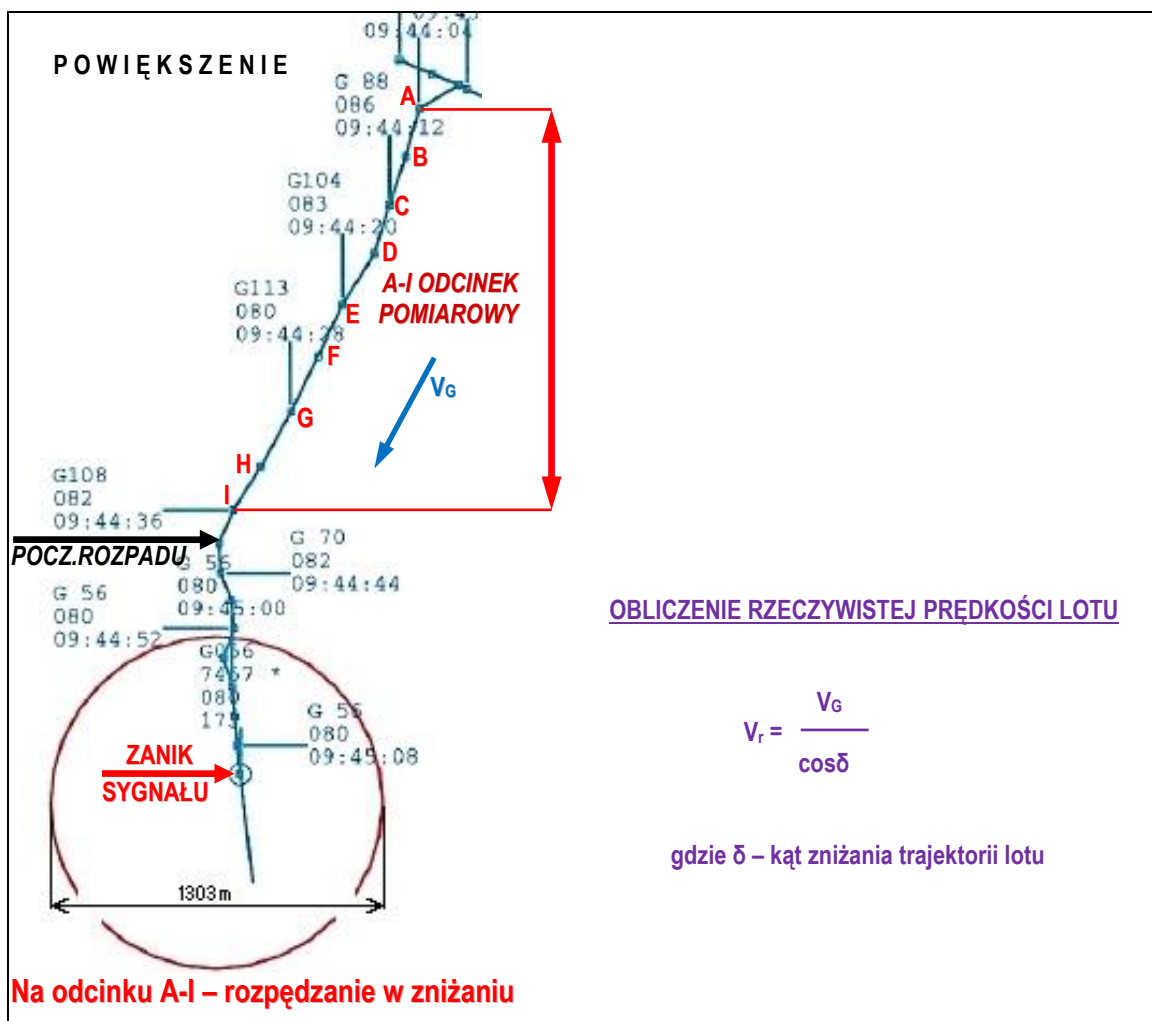
[9] Trajektoria końcowej fazy lotu i obliczenie rzeczywistej prędkości lotu V_r

Prędkości lotu względem ziemi V_G zostały obliczone na podstawie pomiaru przebytej drogi i czasu jej przebycia, a nie przyjęte wprost z danych radaru, gdyż te wykazują wyraźne rozbieżności i są mniej dokładne. Należy tu zauważyć, że powyższe wartości prędkości V_G obliczono jako wartości średnie dla odcinków trajektorii rzutowanych na płaszczyznę poziomą, których wystarczająco dokładny pomiar był możliwy dzięki powiększonym wykresom z radaru.

Prędkości rzeczywiste V_r (względem powietrza) podane w tabeli [10] poniżej obliczono z uwzględnieniem kąta zniżania δ .

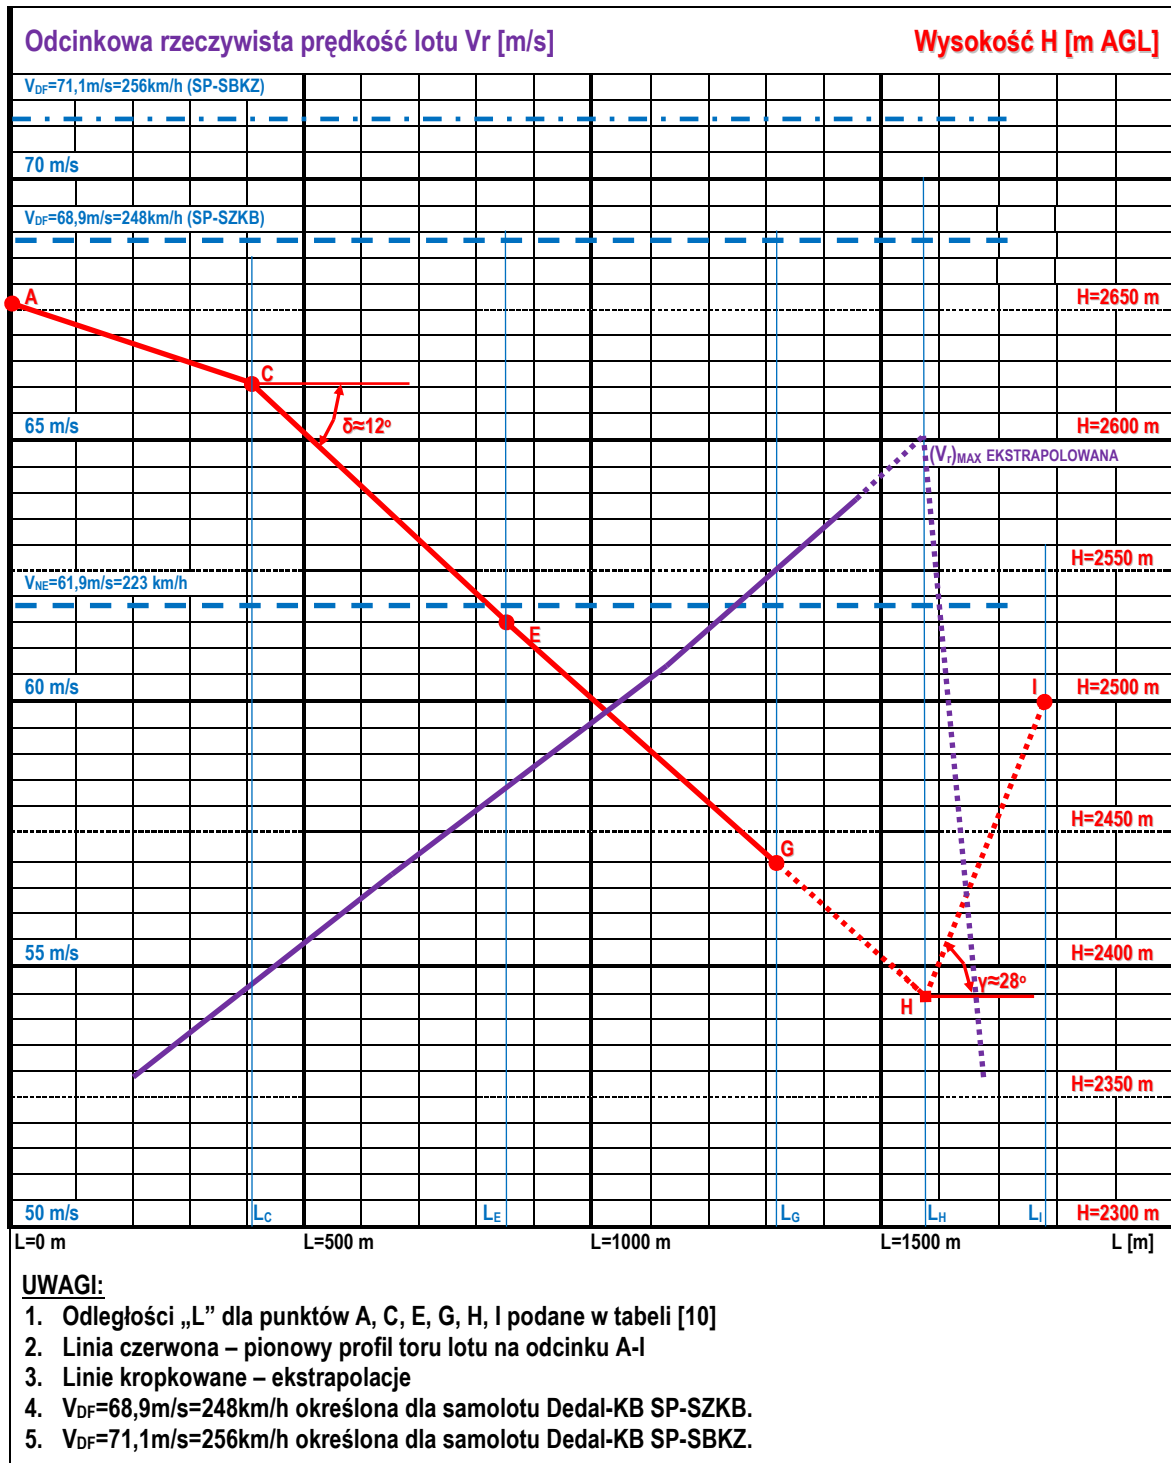
[11] Pionowy profil trajektorii lotu i przebieg przyrostu prędkości lotu wg danych z radaru

O ile odcinek trajektorii określony punktami C-(D)-E-(F)-G dość wiernie odzwierciedla rzeczywisty pionowy profil lotu, to odcinek określony punktami G-(H)-I

znacznie już od niego odbiega, gdyż w czasie 8 s, w jakim samolot przebył ten odcinek pilot musiał wyprowadzić go ze zniżania, jak to wynika z danych radaru. Dane z radaru nie umożliwiają dokładnego wyznaczenia pionowego profilu lotu (krzywizny trajektorii wyprowadzenia ze zniżania) na odcinku określonym punktami G-(H)-I i dlatego jest on ekstrapolowany linią łamaną, lecz nie ulega wątpliwości, iż skutkiem wyprowadzania ze zniżania musiało być wyraźne oraz zdecydowane dociążenie struktury samolotu.

Analogicznie można odtworzyć przebieg przyrostu rzeczywistej prędkości lotu w trakcie rozpędzania, posługując się uzyskanymi wynikami odcinkowych rzeczywistych prędkości lotu (p. tabela [10] powyżej) – wyniki zobrazowano graficznie na wykresie [11] w kolorze fioletowym. Widać wyraźnie, że **samolot jeszcze przed osiągnięciem punktu G trajektorii osiągnął prędkość lotu $V_r > V_{NE}$.**

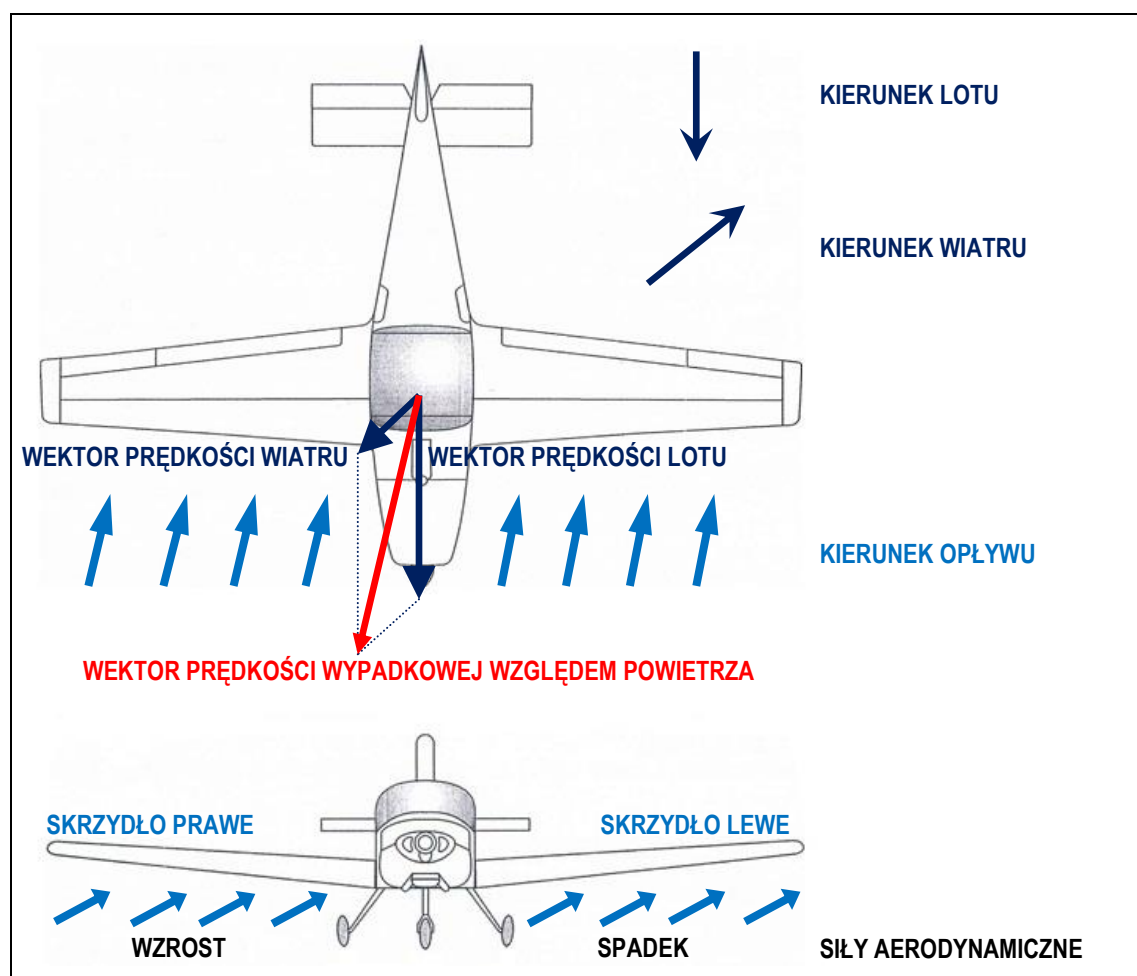
[12] Podglądowe pokazanie wpływu asymetrii opływu samolotu

W trakcie zniżania i zwiększania prędkości z ok.200 km/h do ok.250 km/h samolot leciał z kursem ok.207° przy wietrze wiejącym z kierunku 270-265°. Powodowało to asymetrię opływu płatownca, pokazaną poglądowo na poniższej ilustracji [12].

Skutkiem tej asymetrii było powstawanie minimalnej różnicy prędkości opływu na lewym i prawym skrzydle – prędkość opływu profilu na skrzydle prawym była nieco wyższa niż na skrzydle lewym, a to musiało być przyczyną wcześniejszego rozwoju wszystkich zjawisk i sił aerodynamicznych właśnie na skrzydle prawym.

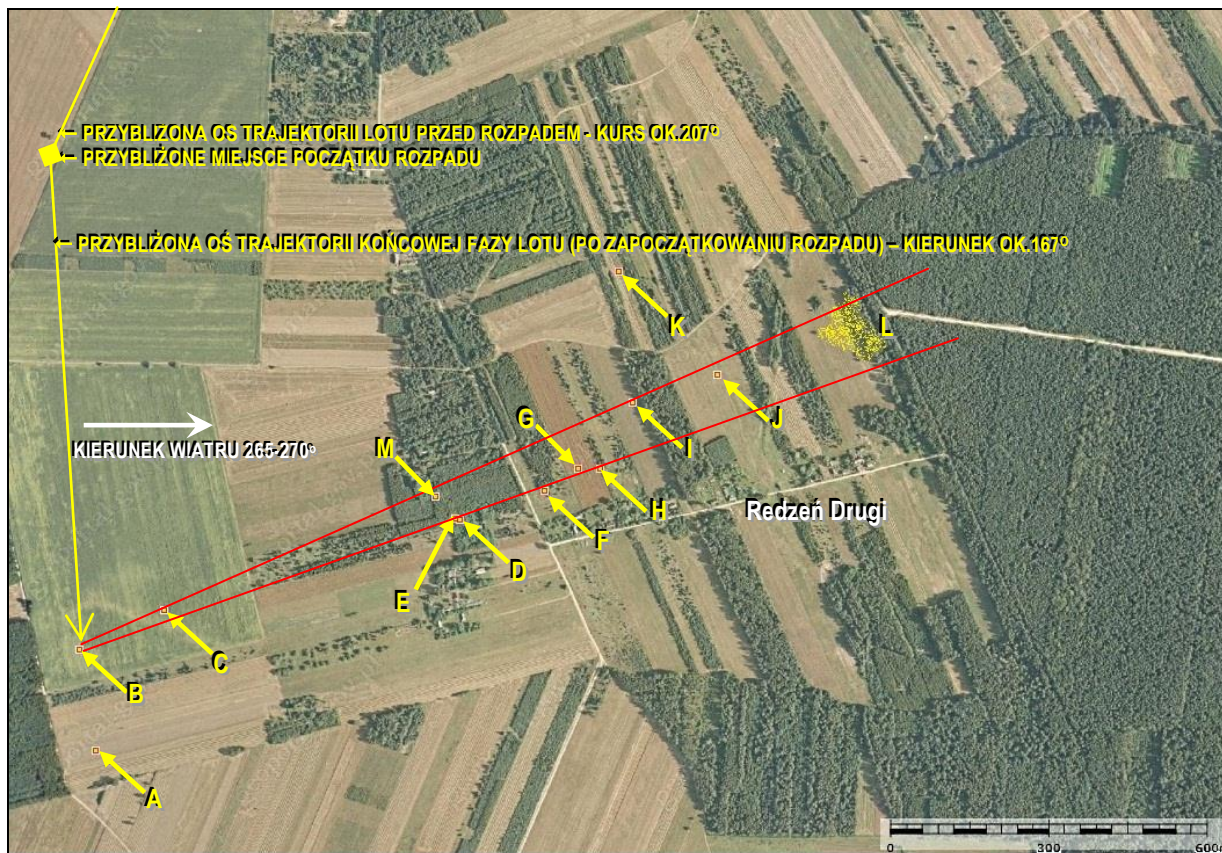
Zniesione wiatrem szczątki samolotu zostały rozsiane w obszarze o kształcie wąskiego klina, pod kątem 70-75° w stosunku do osi trajektorii końcowej fazy jego lotu na kierunku ENE-WSW na odcinku ponad 1800 m, na terenie częściowo zalesionym, znajdującym się na północ od drogi przechodzącej przez miejscowość Redzeń Drugi.

- A – miejsce upadku pilota
- B – przednia część kadłuba z dolną częścią steru kierunku
- C – fragment kesonu prawego skrzydła ze zbiornikami paliwa i klapą
- D – fragment kesonu prawego skrzydła z lotką i końcówką [zawieszony na drzewach]
- E – górna część steru kierunku
- F – poduszka siedzenia prawego fotela
- G – odłamek kesonu prawego skrzydła z fragmentem tylnego dźwigarka
- H – fragment kesonu prawego skrzydła z końcówką
- I – fragment pokrycia tylnej części kadłuba
- J – górna część statecznika pionowego
- K – lewe skrzydło
- L – strefa drobnych odłamków plexi
- M – usterzenie poziome

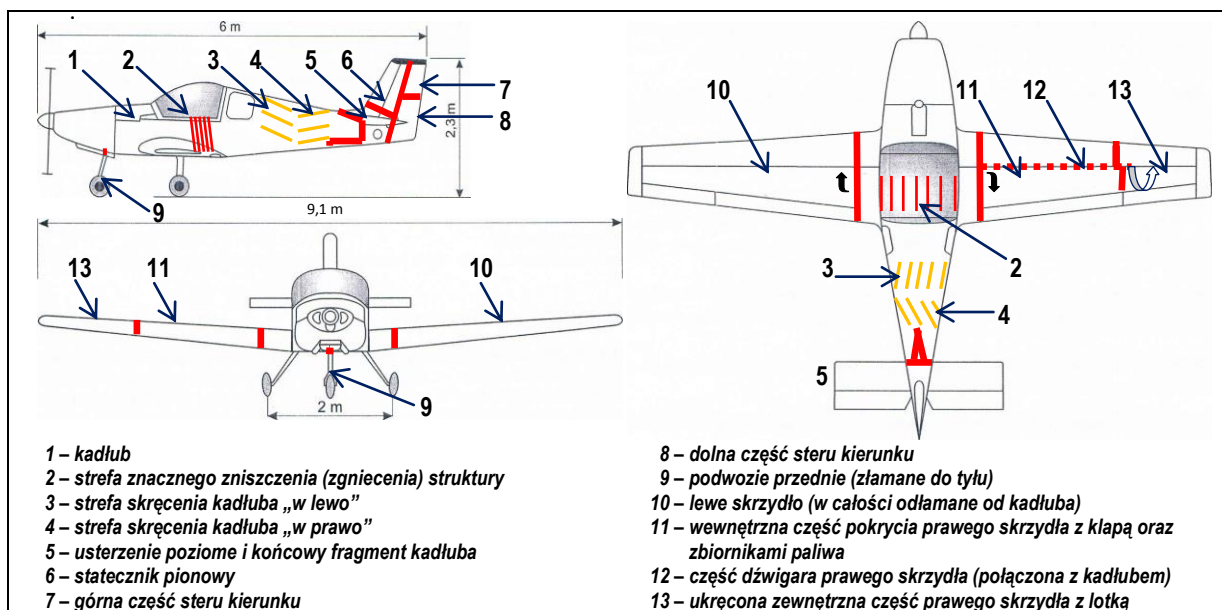
[14] Zniszczenia i uszkodzenia struktury samolotu.

- o) oderwanie końcowej części kadłuba wraz z usterzeniem poziomym i pionowym od reszty płatowca;
- p) uszkodzenia „fartuszków” po obu stronach szczeliny ster wysokości-statecznik poziomy przy wewnętrznych (tj. bliższych kadłuba) zawiasach segmentów steru wysokości, mające charakter płytkich rozcięć, co świadczy o wychyleniach steru wysokości znacznie powyżej normalnych – **przyczyny ich powstania nie można ustalić w sposób niewątpliwy**, gdyż uszkodzenia takie mogły powstać zarówno w wyniku oddziaływania sił aerodynamicznych inicjujących rozpad samolotu (w tym wskutek ewentualnego flutteru), w trakcie rozpadu samolotu, w trakcie swobodnego spadania usterzenia po rozpadzie samolotu bądź w wyniku nieostrożności znalazców podczas transportu;

- q) połamanie łopat śmigła w sposób charakterystyczny dla zderzenia z ziemią przy nie obracającym się śmigle;
- r) pęknięcie rękojeści obu drążków sterowych;

W trakcie oględzin szczątków samolotu nie stwierdzono zniszczeń ani uszkodzeń innych niż zniszczenia i uszkodzenia doraźne powstałe w sposób gwałtowny w trakcie wypadku bądź powstałych w trakcie przygotowywania wraku do transportu z miejsca wypadku (jak przecięcie linek układu sterowania sterem kierunku) czy lokalne zdeformowanie usterzenia poziomego przez jego znalazców przy próbie załadowania go do samochodu.
