PAŃSTWOWA KOMISJA BADANIA WYPADKÓW LOTNICZYCH

Informacja o zdarzeniu [raport]

Numer ewidencyjny zdarzenia:	<i>1106/13</i>			
Rodzaj zdarzenia:	<i>WYPADEK</i>			
Data zdarzenia:	<i>22 lipca 2013 r.</i>			
Miejsce zdarzenia:	<i>lądowisko Piotrków Kujawski</i>			
Rodzaj, typ statku powietrznego:	<i>samolot EKOLOT JK-05 Junior</i>			
Dowódca SP:	<i>pilot szybowcowy</i>			
Liczba ofiar / rodzaj obrażeń:	<i>Śmiertelne</i>	<i>Poważne</i>	<i>Lekkie</i>	<i>Bez obrażeń</i>
	-	-	<i>1</i>	-
Nadzorujący badanie:	<i>Maciej Lasek</i>			
Podmiot badający:	<i>użytkownik</i>			
Skład zespołu badawczego:	<i>NIE WYZNACZONO</i>			
Forma dokumentu zawierającego wyniki:	<i>INFORMACJA O ZDARZENIU[RAPORT]</i>			
Zalecenia:	<i>NIE</i>			
Adresat zaleceń:	<i>NIE DOTYCZY</i>			
Data zakończenia badania:	<i>09.09.2016</i>

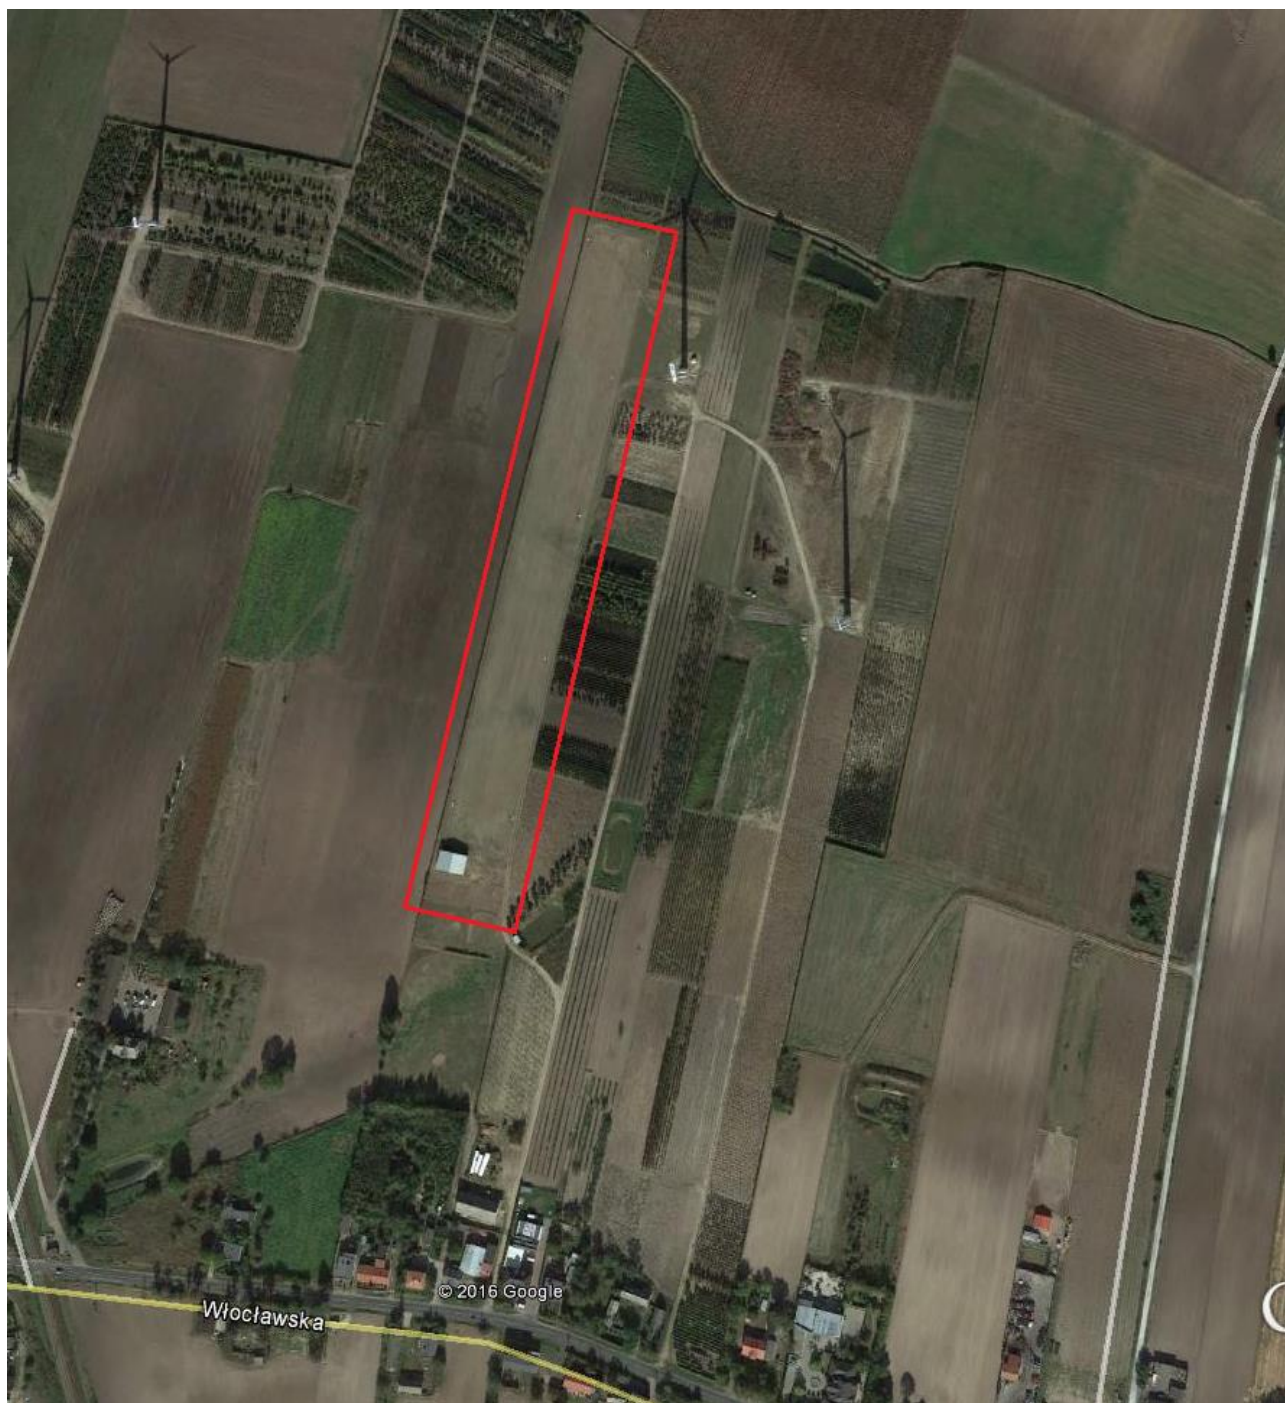
Pas lądowiska ma wymiary 400 m (między ogranicznikami) i szerokość 40 m. Od strony południowej, lekko z prawej strony osi pasa, w odległości 27 m od progu znajduje się blaszany hangar.

Fot. 1 Miejsce zdarzenia, widoczny na od strony południowej hangar na końcu pasa (źródło GoogleEarth)

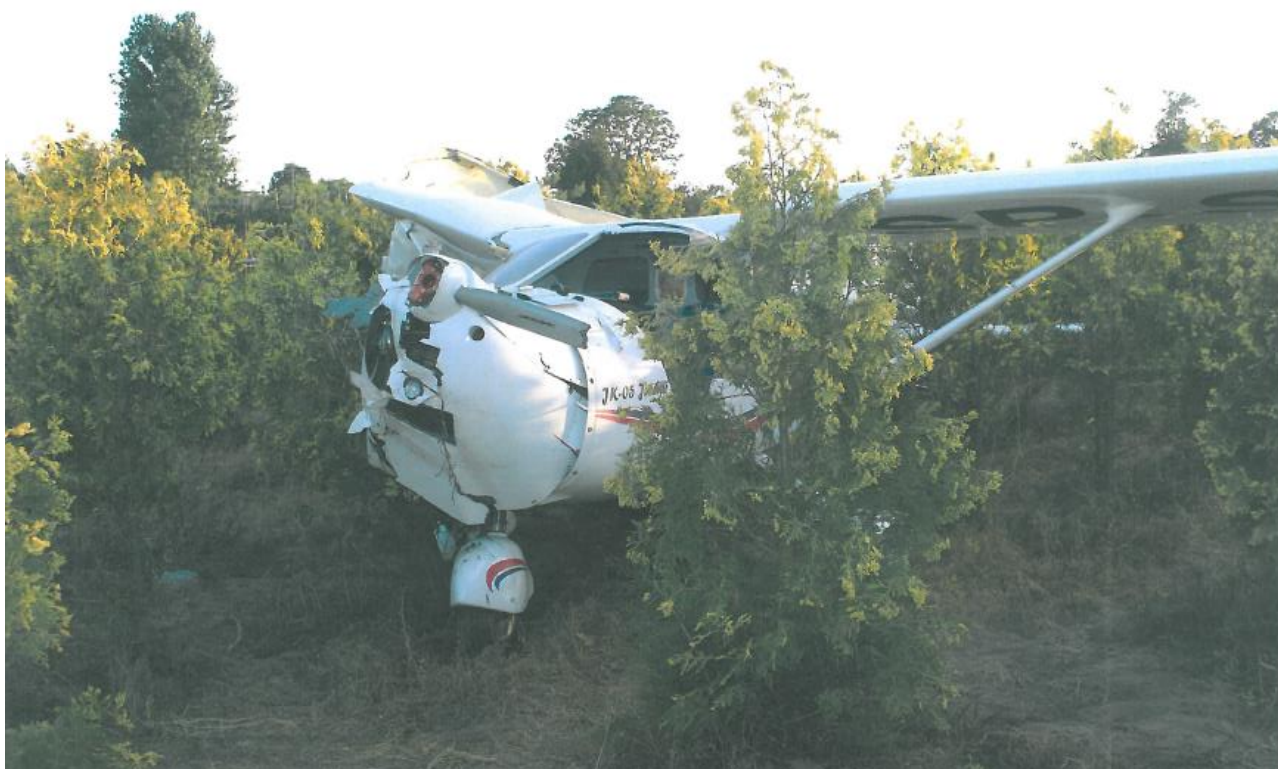
rozpoczął wykonywanie zakrętu w lewo jednakże, lecąc na wysokości 2-3 m nad południowym krańcem pasa, samolot zawadził prawym skrzydłem o hangar, a następnie wykonał obrót w powietrzu i spadł na ziemię w pobliżu hangaru. Pilot opuścił samolot o własnych siłach, a następnie udał się na policję i do szpitala w celu przeprowadzanie obdukcji.

Fot. 2 Uszkodzenia samolotu (zdjęcie przekazane przez użytkownika samolotu)

Zbyt dalekie planowanie przyziemienia w stosunku do panujących warunków atmosferycznych oraz spóźnione podjęcie decyzji o odejściu na drugi krąg.

Okolicznościami sprzyjającymi były porywy wiatru, były lądowanie z tylnobocznym wiatrem i niewielkie doświadczenie lotnicze pilota.
