# PAŃSTWOWA KOMISJA BADANIA WYPADKÓW LOTNICZYCH

## RAPORT KOŃCOWY

**zdarzenie nr: 1625/13**

**Śmigłowiec Enstrom 280FX, SP-GMB**

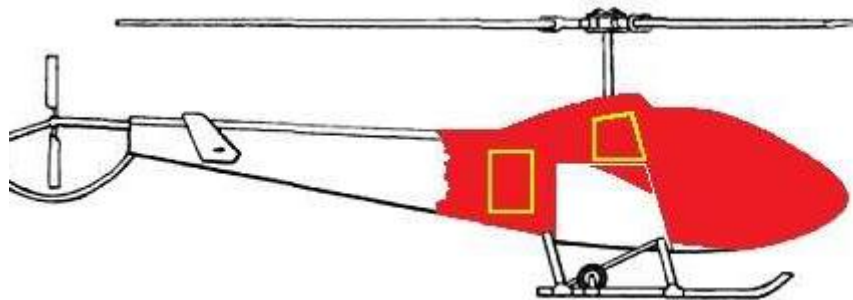
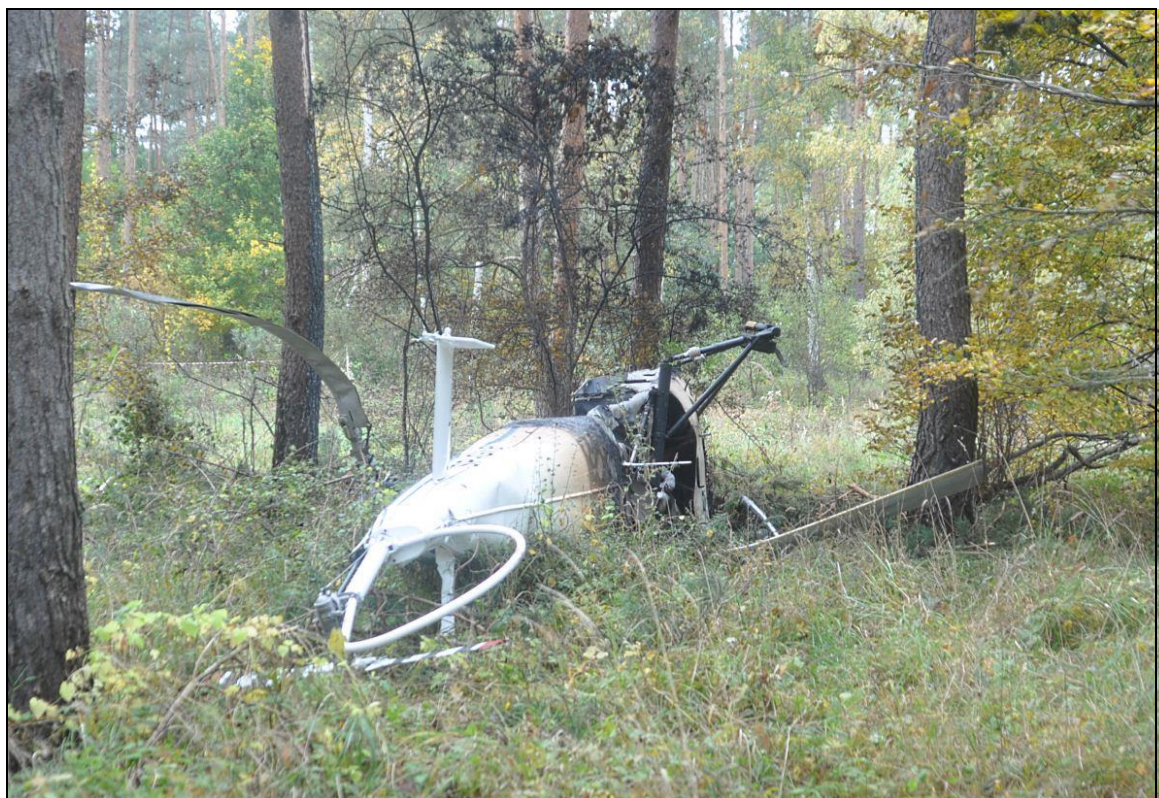
Poniżej kolorem czerwonym zaznaczono strefy najbardziej zniszczone pożarem.

Ogólny widok śmigłowca na miejscu wypadku od tyłu [foto: Policja].

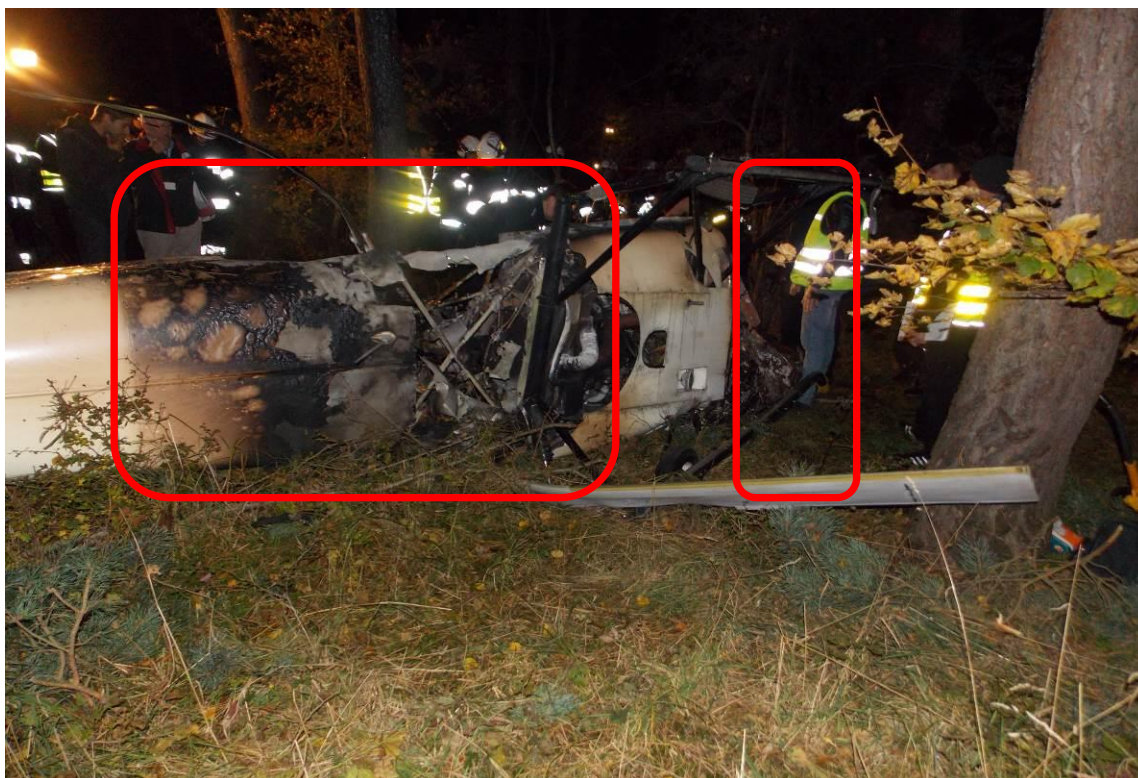
**Fot. 8.**

Na poniższych fotografiach 8 i 9 zaznaczono kolorem czerwonym dwa obszary z bardzo silnymi wypaleniami.

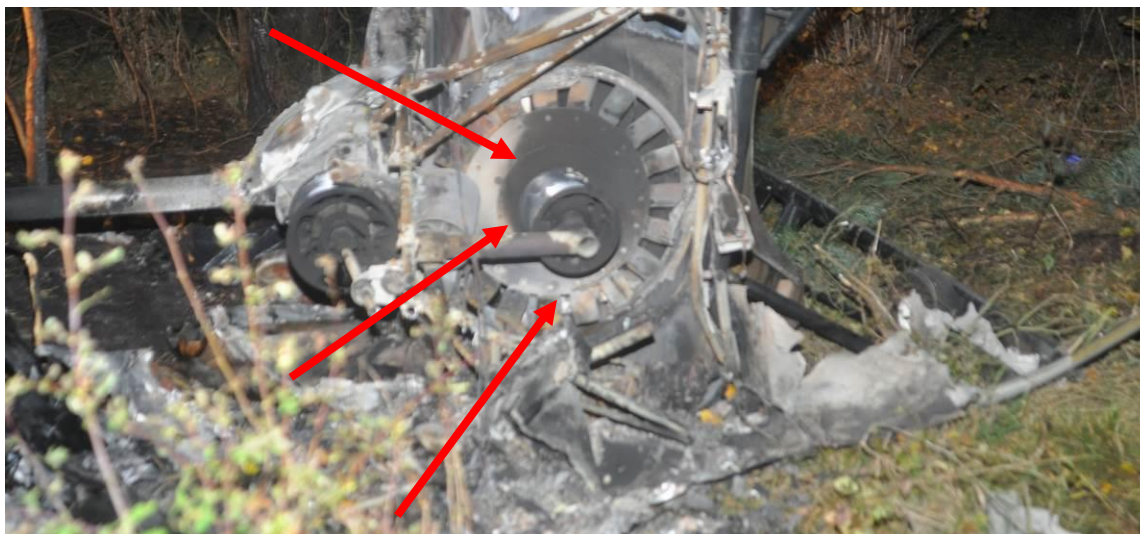
**Fot. 10.**

Charakterystyczne jasne powierzchnie elementów metalowych świadczą o tym, że były one poddane silnemu oddziaływaniu termicznemu, jakie ma miejsce podczas spalania płomieniowego (fot. 10).

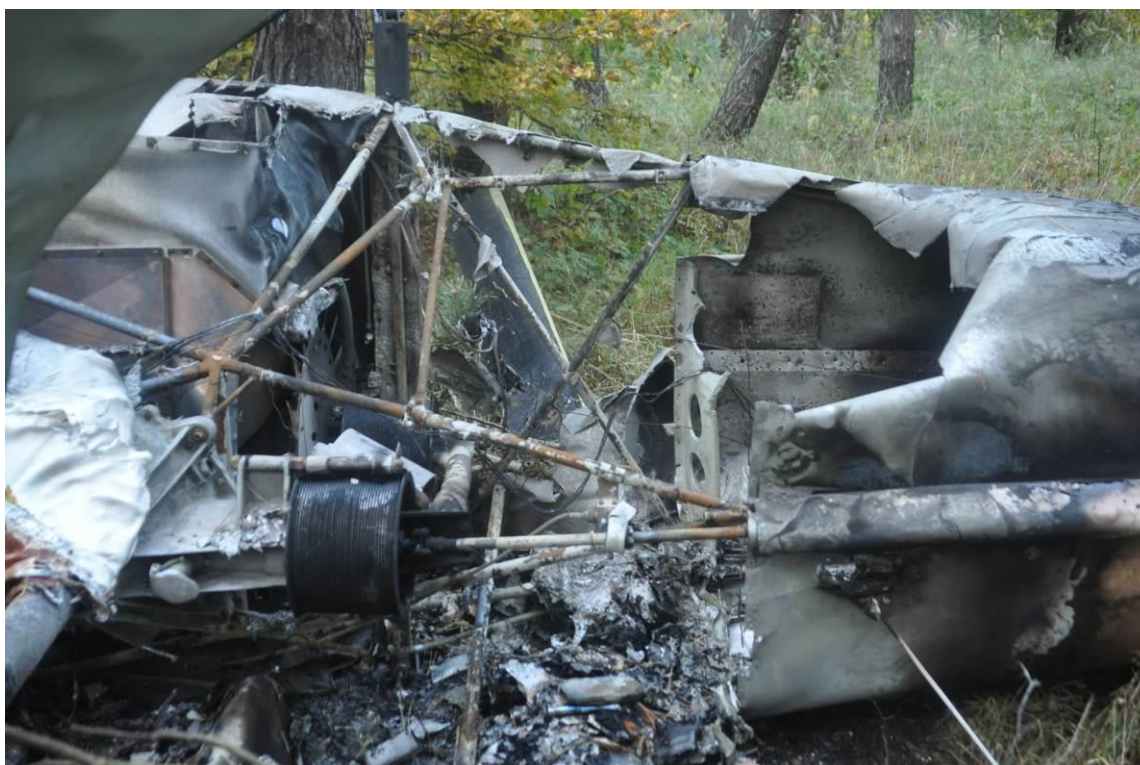
**Fot. 11.**

Identyfikacje miejsc, w których występowały najwyższe temperatury wskazują również stopienia pokrycia śmigłowca ze stopu aluminium. Miejsca te pokazano na fot. 11 i 12.

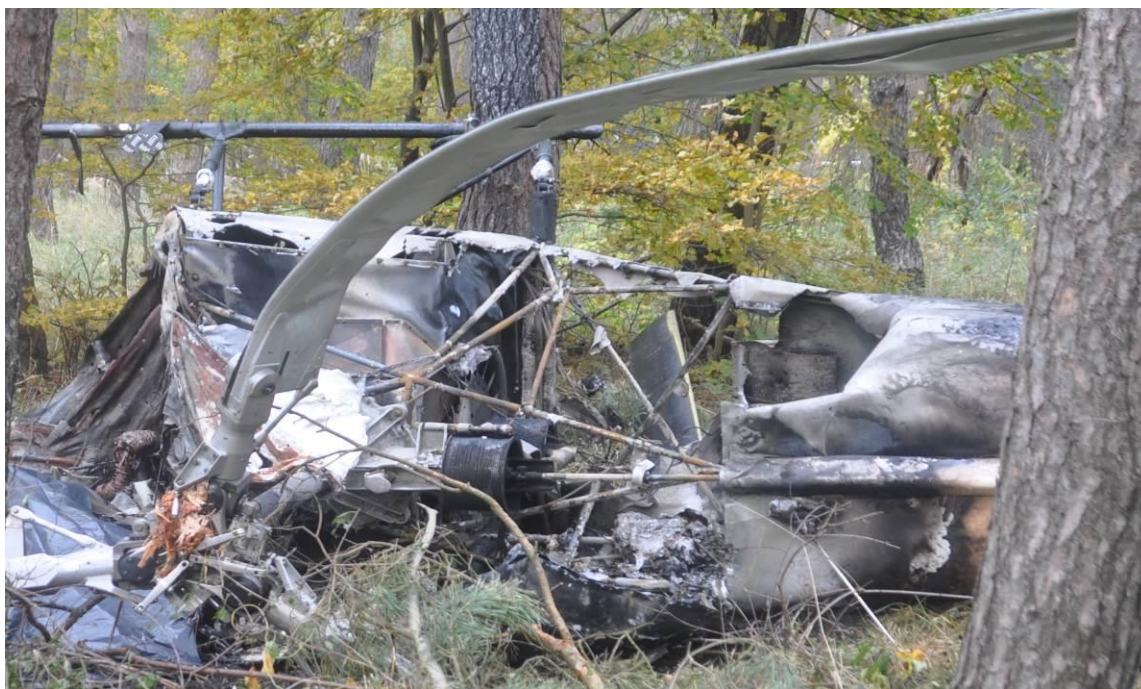
**Fot. 12.**

Ujawnione i pokazane na powyższych fotografiach ślady szczególnego (bardzo intensywnego) oddziaływania termicznego pozwalają na stwierdzenie, że musiały one powstać w czasie gdy śmigłowiec znajdował się już na ziemi (leżąc na lewym boku).

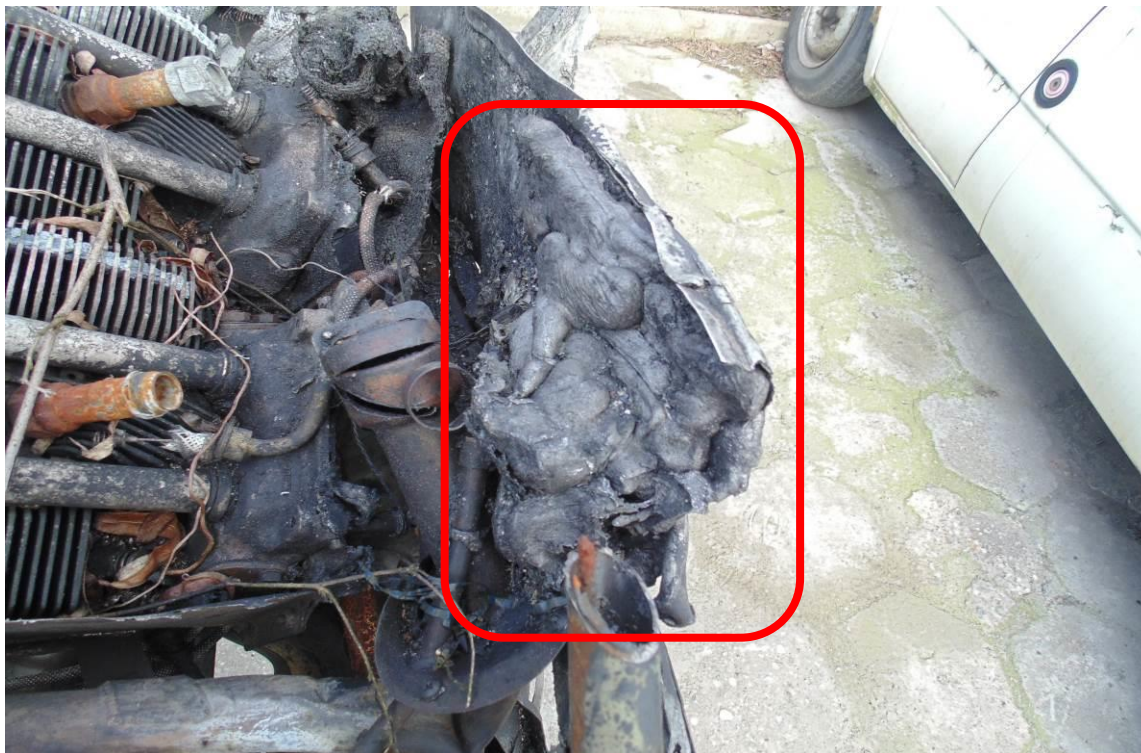
**Fot. 13.**

Zbiorniki paliwa, które w tym modelu śmigłowca wykonane były z kompozytów i miska oleju wykonana ze stopów aluminium uległy niemal całkowitemu stopieniu.

Ich pozostałości (stopiony metal) ujawniono na wewnętrznej powierzchni lewej części poszycia śmigłowca. Miejsce to pokazano na fot. 13.

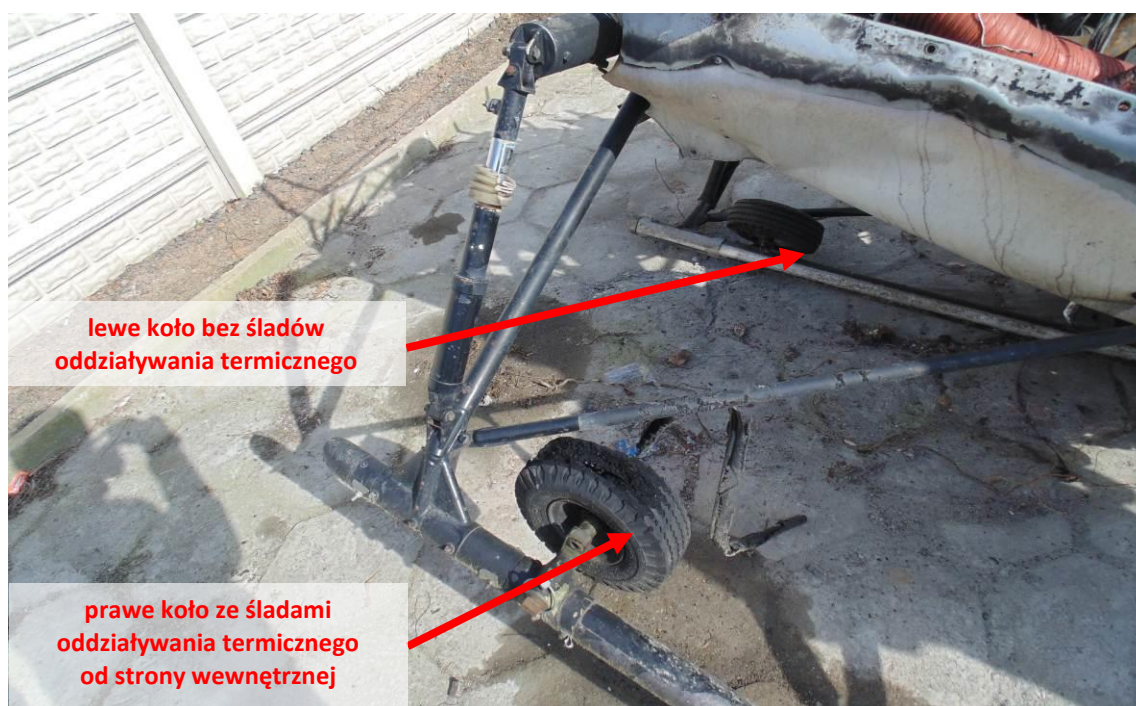
Fot. 14.

Oznacza to, że do ich stopienia doszło gdy śmigłowiec leżał już na ziemi. Także sposób termicznego uszkodzenia ogumienia kół śmigłowca potwierdza, że do pożaru doszło dopiero po upadku śmigłowca na ziemię (fot. 14).

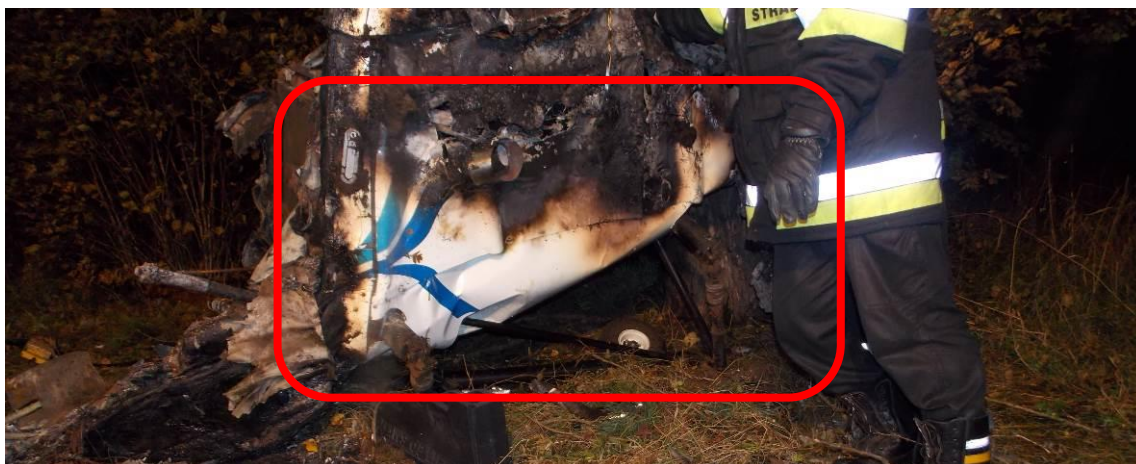
**Fot. 15.**

Lewa strona poszycia śmigłowca czyli ta, na której leżał, nie nosiła śladów tak silnego oddziaływania termicznego jak strona prawa (fot. 15). Można zatem wnioskować, że w chwili uderzenia śmigłowca o ziemię **nie doszło do rozlania znacznej ilości paliwa**. W przeciwnym razie spalające się paliwo spowodowałoby powstanie znacznie większych zniszczeń termicznych wraku śmigłowca z lewej strony niż faktycznie miało to miejsce.

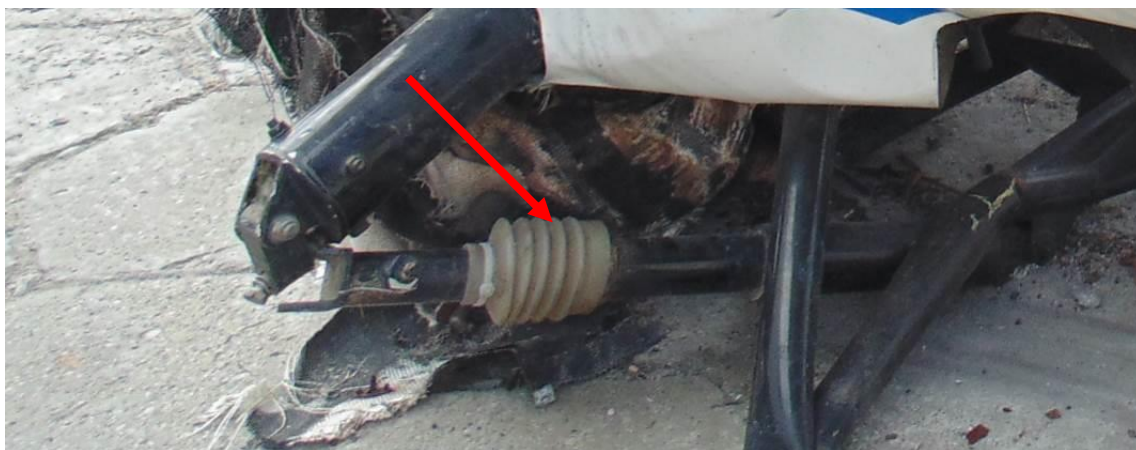
**Fot. 16.**

Ponadto na wraku śmigłowca ujawniono elementy wykonane z tworzyw termoplastycznych, które nie tylko nie uległy spaleniu ale nie noszą nawet śladów oddziaływania termicznego. Wskazuje to jednoznacznie, że nie mogło dojść do wycieku dużych ilości paliwa i jego spalenia. Na fot. 16 pokazano gumowe elementy, które nie noszą śladów oddziaływania termicznego.

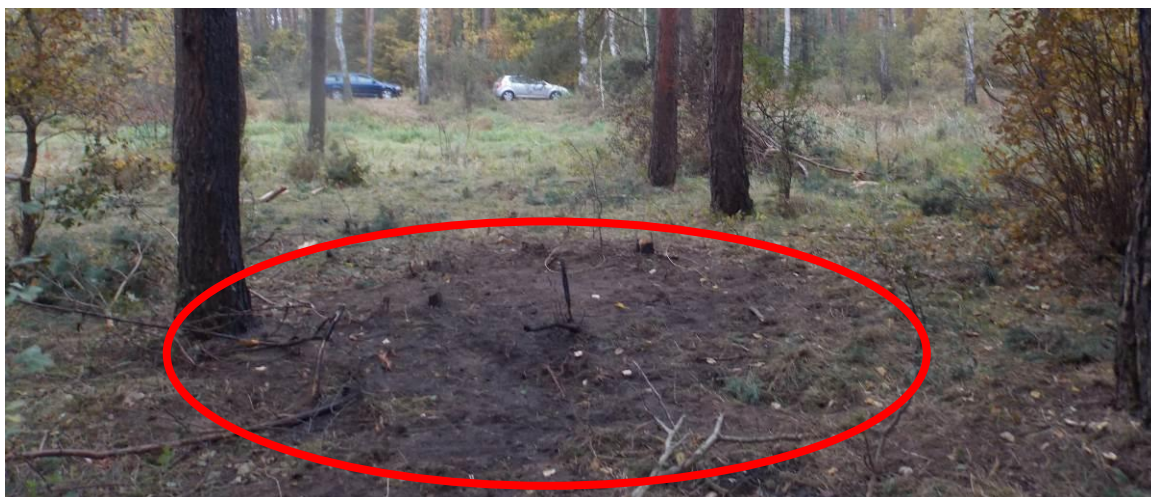
**Fot. 17.**

Na dokumentacji fotograficznej pokazującej miejsce zdarzenia nie ujawniono również śladów wypaleń powierzchni gruntu, wskazujących na wypalanie się cieczy łatwopalnej (paliwa). Widoczne pod śmigłowcem i wokół niego uszkodzenia termiczne były skutkiem wtórnym oddziaływania płomienia oraz promieniowania cieplnego jakie występowały podczas spalania się elementów palnych śmigłowca (fot. 17).

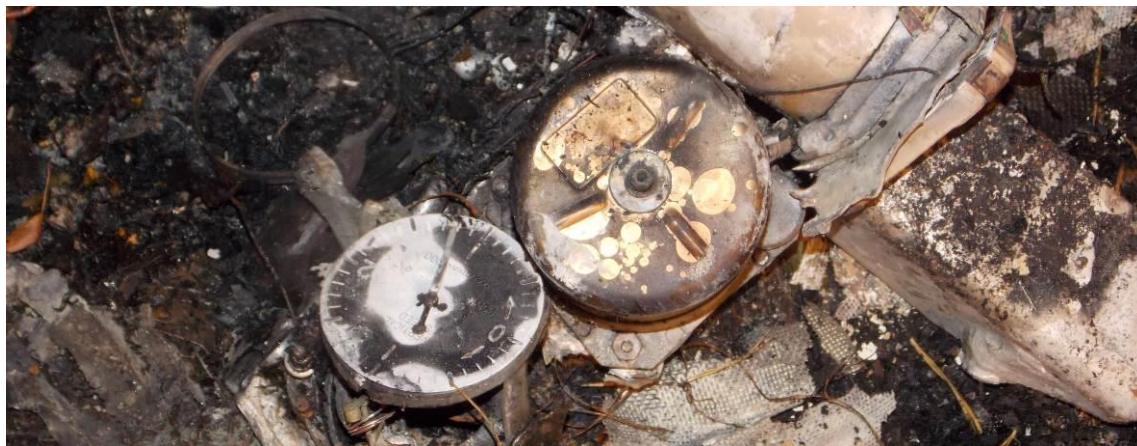
**Fot. 18.**

Widoczne na fotografii 18 bardzo mocno spalone przyrządy pokładowe, które są jednymi z niewielu rozpoznawalnych elementów kabiny świadczą o tym, że praktycznie wszystkie elementy konstrukcyjne kabiny pilota oraz jej wyposażenia uległy całkowitemu spaleni, gdyż były wykonane z materiałów palnych.

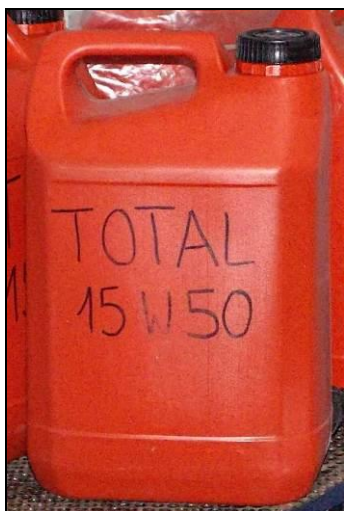
Fot. 25.

Z dotychczasowych ustaleń wynika, że w komorze bagażnika znajdował się kanister o pojemności 5 l wypełniony olejem (identyczny pokazano na fot. 25).

Jego obecność w tym miejscu tłumaczy, dlaczego oddziaływanie termiczne w tym obszarze było tak intensywne i miało charakter miejscowy.
