PAŃSTWOWA KOMISJA BADANIA WYPADKÓW LOTNICZYCH

Informacja o zdarzeniu [raport]

Numer ewidencyjny zdarzenia:	724/14			
Rodzaj zdarzenia:	POWAŻNY INCYDENT			
Data zdarzenia:	28 maja 2014 r.			
Miejsce zdarzenia:	Lotnisko Krosno [EPKR]			
Rodzaj, typ statku powietrznego:	Samolot Cessna A185F Skywagon			
Użytkownik / Operator SP:	Prywatny			
Dowódca SP:	Pilot samolotowy zawodowy			
Liczba ofiar / rodzaj obrażeń:	<i>Śmiertelne</i>	<i>Poważne</i>	<i>Lekkie</i>	<i>Bez obrażeń</i>
	-	-	-	6
Nadzorujący badanie:	Tomasz Makowski			
Podmiot badający:	PKBWL			
Skład zespołu badawczego:	NIE POWOŁYWANO			
Forma dokumentu zawierającego wyniki:	RAPORT KOŃCOWY			
Zalecenia:	NIE			
Adresat zaleceń:	NIE DOTYCZY			
Data zakończenia badania:	03.03.2016 r.

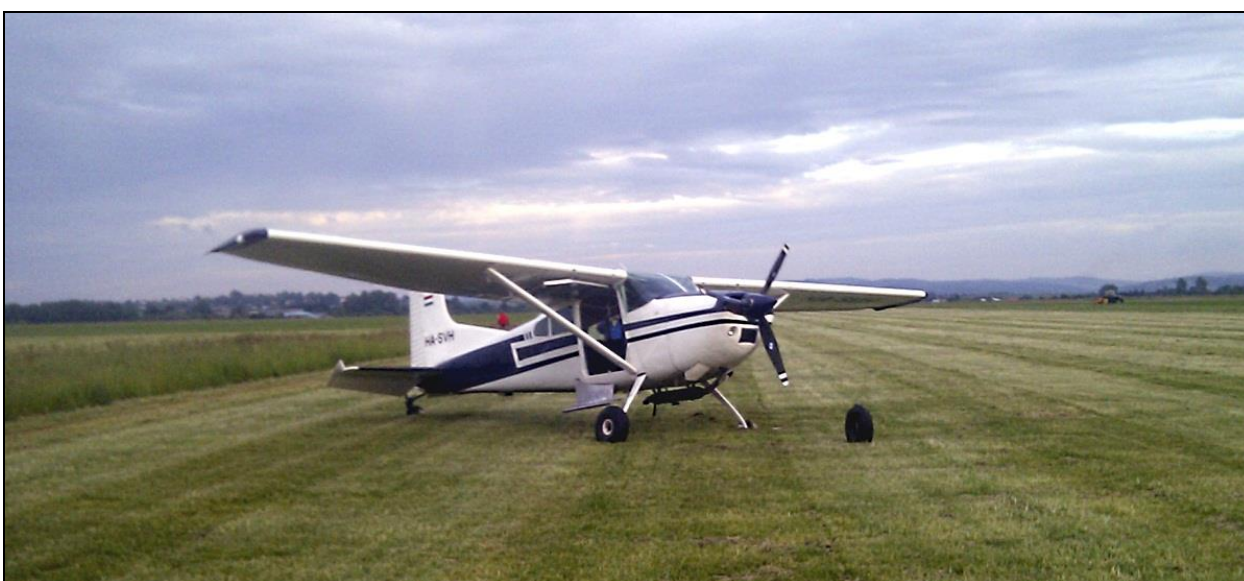
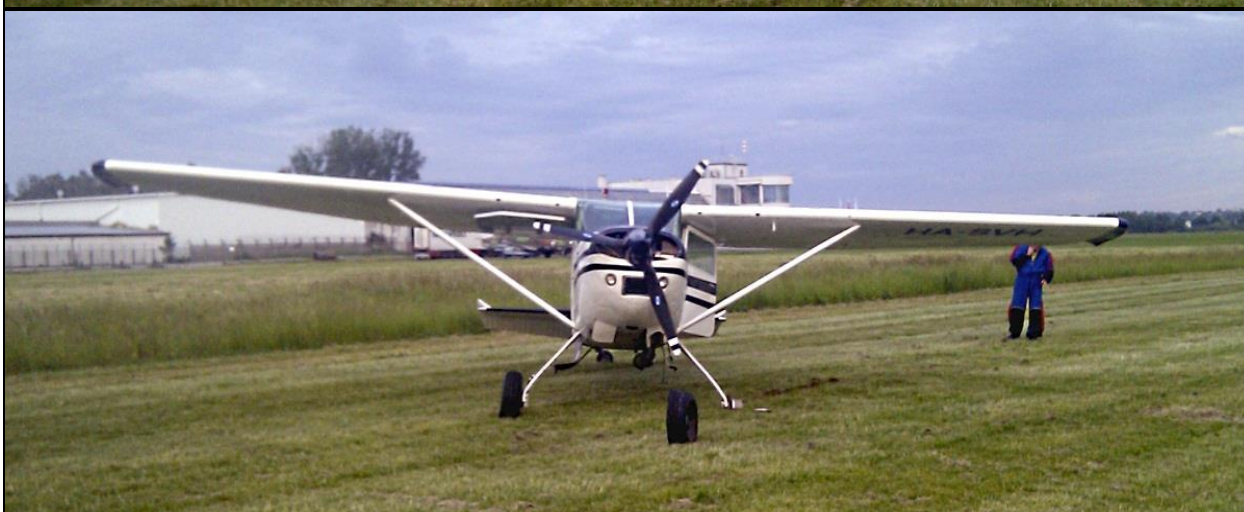
Fot. 1 i 2 – Samolot po zdarzeniu. Widoczne uszkodzenia [zdjęcia: Użytkownik samolotu].

Miejsce zdarzenia i stan uszkodzeń samolotu zilustrowano na fotografiach powyżej i poniżej. Uszkodzenia samolotu: zniszczone koło lewego podwozia głównego, zniszczone (zgięte) dwie łopaty śmigła, u nasady jednej ze zniszczonych łopat widoczne wyrwane pierścienie

uszczelniające jej mocowanie w piasku, duży luz między tą łopatką a piastą śmigła (umożliwiający jej swobodny ruch we wszystkich płaszczyznach).

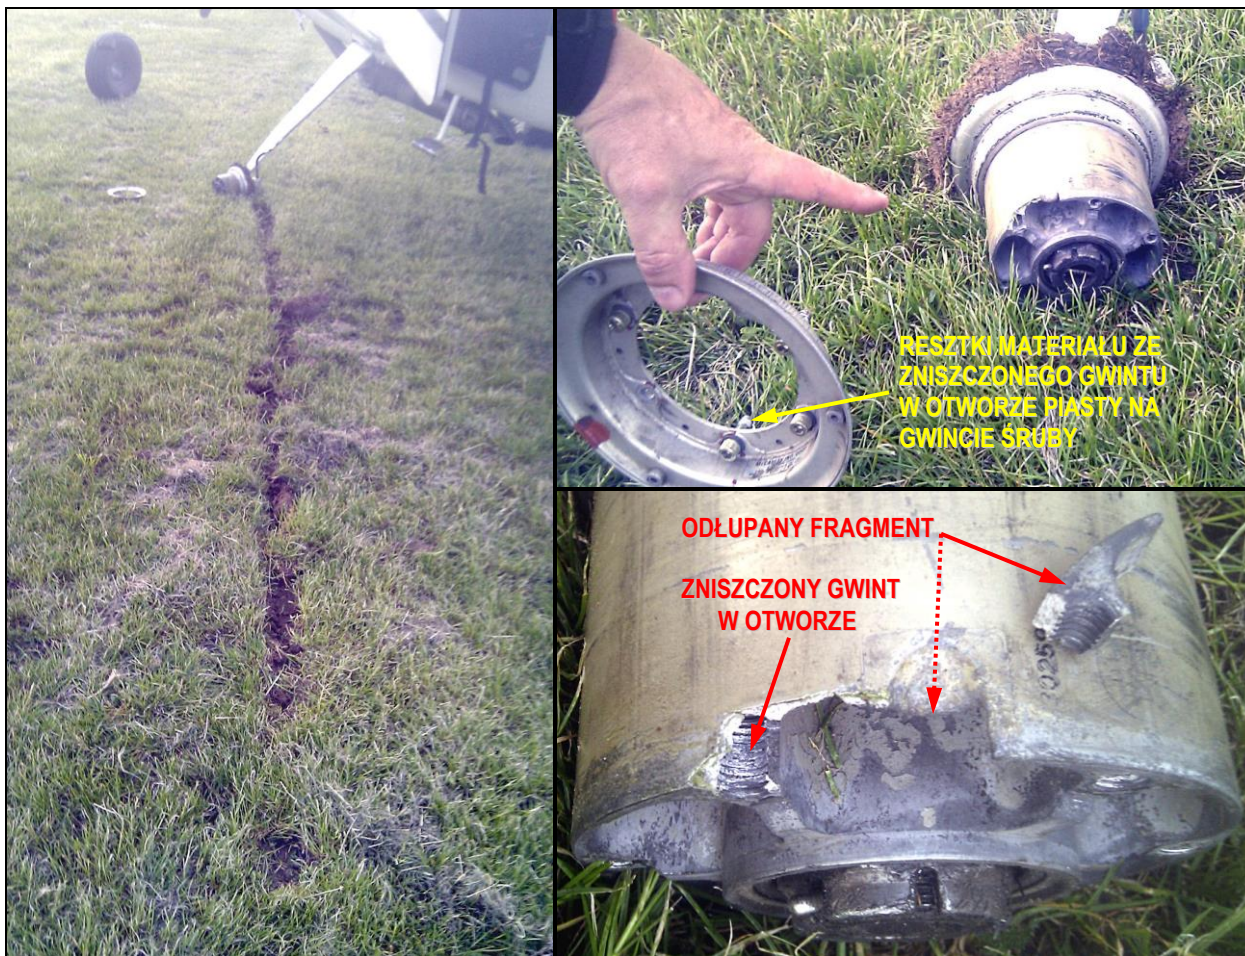
Fot. 3, 4, 5 – Ślad uszkodzonego podwozia na ziemi, oderwana obejma ze śrubami mocującymi i piasta koła na osi oraz piasta koła i odłupany od niej fragment materiału w zbliżeniu [zdjęcia: Użytkownik samolotu].

Charakter uszkodzeń pierwotnych (tj. zniszczenie gwintów w otworach w piaście, w które wkręcane są śruby mocujące obejmę opony) jednoznacznie świadczy o zastosowaniu zbyt dużego momentu dokręcającego przy dokręcaniu tych śrub – mniejsza wytrzymałość materiału piasty koła (stopu aluminium) niż wytrzymałość materiału śrub (stali) sprawiła, że to właśnie gwinty w otworach piasty uległy zniszczeniu. Instrukcja Obsługi samolotu Cessna A185F w rozdziale na temat podwozia zawiera tabelę podającą prawidłowe wartości momentów dokręcenia zależnie od producenta, typu i wersji stosowanych kół podwozia głównego.

Nie udało się w sposób całkowicie pewny ustalić miejsca i okoliczności, w jakich doszło do spowodowania nieprawidłowości, która stała się przyczyną zdarzenia. Najbardziej prawdopodobnym jest, że doszło do tego podczas ostatniej przed zdarzeniem wymiany ogumienia na kole lewego podwozia głównego.

Dokręcenie śrub mocujących obejmę opony do piasty zbyt dużym momentem dokręcającym, co spowodowało zniszczenie gwintów w otworach piasty.

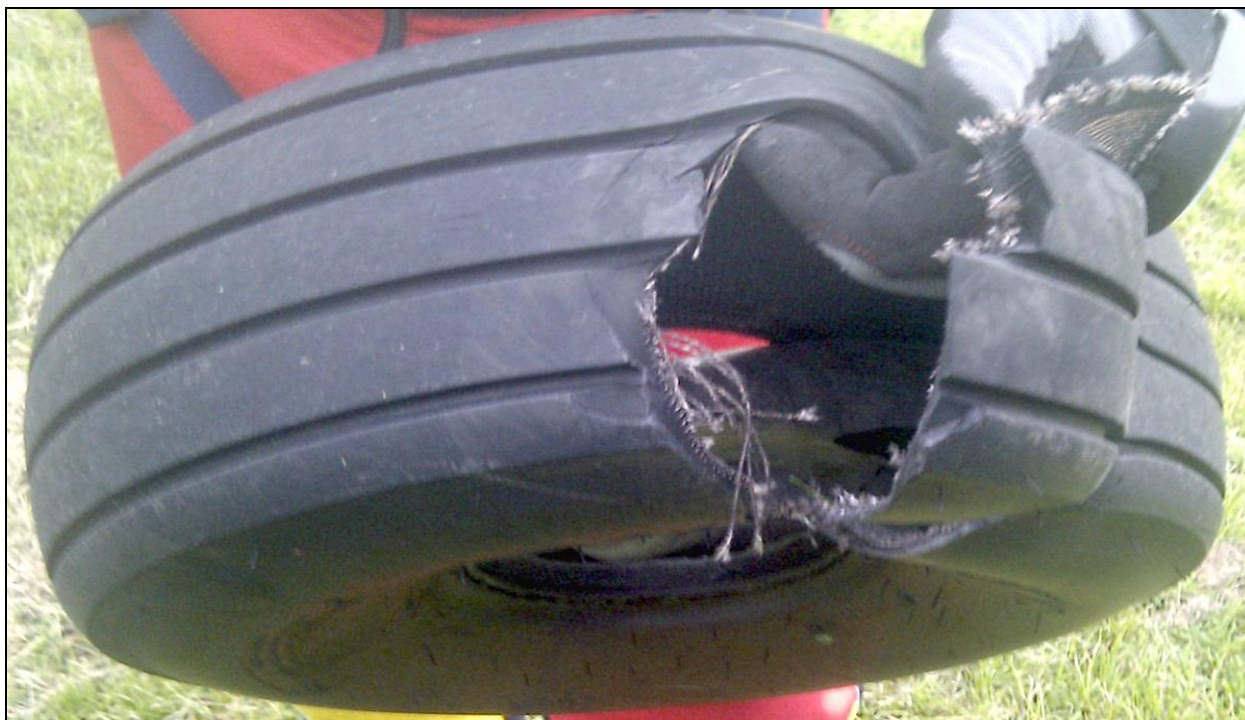
Fot. 6 – Opona lewego koła po kontakcie z łopatkami śmigła [zdjęcia: Użytkownik samolotu].

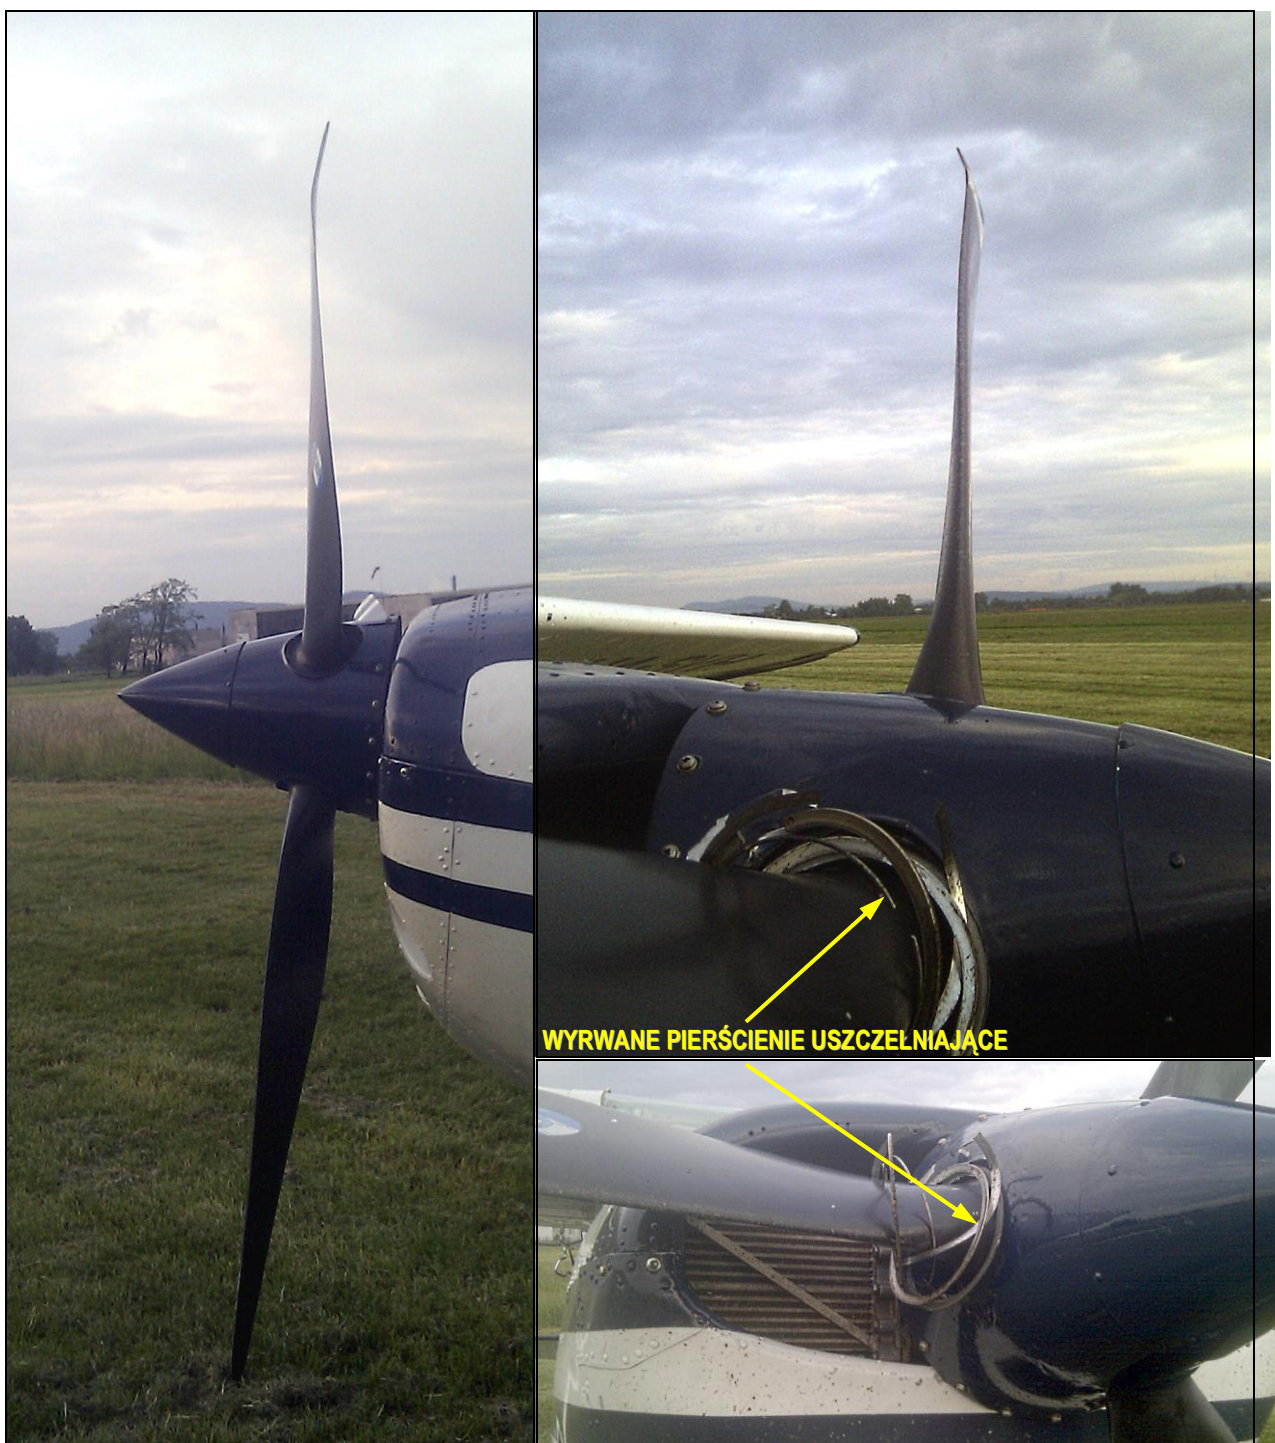
Fot. 7, 8, 9 – Uszkodzenia śmigła - widoczna zgięta końcówka jednej z łopaty i pierścienie uszczelniające, które wypadły z nasady drugiej łopaty w piaście śmigła [zdjęcia: Użytkownik samolotu].
