1230/14

RAPORT KOŃCOWY

z badania zdarzenia lotniczego statku powietrznego o maksymalnym ciężarze startowym nie przekraczającym 2250 kg*

4. Miejsce startu i zamierzonego lądowania: lotnisko Warszawa-Babice (EPBC), lotnisko Kołobrzeg-Bagicz (EPKG).
5. Miejsce zdarzenia: lotnisko Warszawa-Babice.
6. Rodzaj, typ, znaki rozpoznawcze, właściciel statku powietrznego, użytkownik, stopień uszkodzeń: samolot RV-10 (Van's Aircraft, USA – producent zestawu; TZL s. c. H. Wicki, K. Ćwik, Polska – budowniczy samolotu), SP-YZT, Invest Sp. z o.o., poważnie uszkodzony.
7. Typ operacji: w celach własnych.
8. Faza lotu: kołowanie przed startem.
9. Warunki lotu: VMC, oświetlenie dzienne
10. Czynniki pogody: wysoka temp otoczenia, sprzyjająca zaistnieniu zdarzenia.
11. Organizator lotów: Invest Sp. z o.o.
12. Dane dotyczące dowódcy statku powietrznego: mężczyzna 41 lat, pilot samolotowy zawodowy.
13. Obrażenia załogi i pasażerów: brak.
14. Opis przebiegu i analiza zdarzenia:

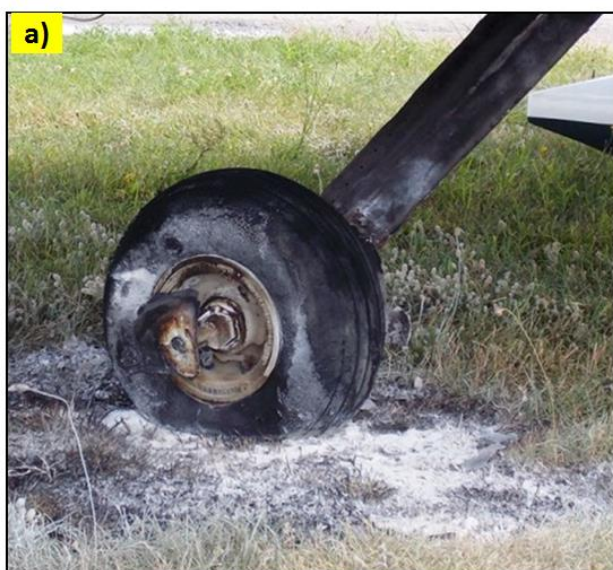
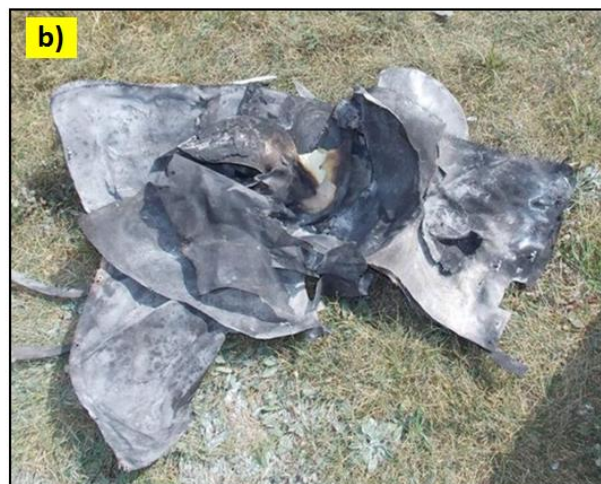
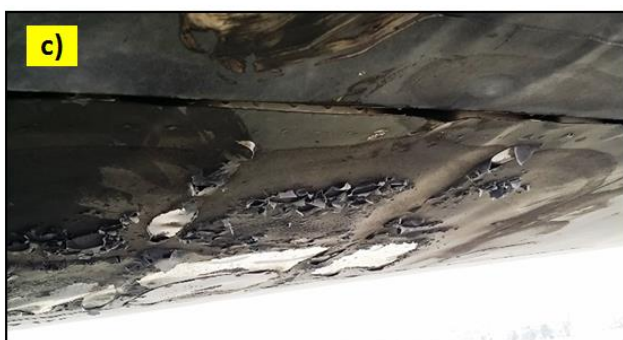
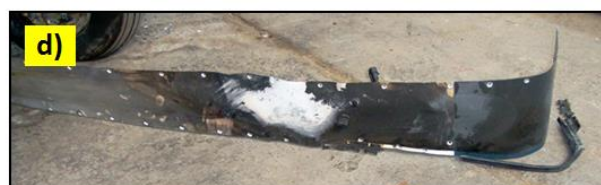
Ilustracja 2. Uszkodzenia samolotu spowodowane pożarem:

Pożar spowodował całkowite spalanie owiewki koła, opalenie opony, spalanie zewnętrznej strony owiewki goleni, deformację klapy oraz opalenie farby i deformację dolnego poszycia prawego skrzydła (ilustracje 2 i 3).

- a) opona koła prawego,*
- b) zdemontowana owiewka prawego koła,*
- c) zdeformowane poszycie i opalona farba skrzydła nad prawym kołem,*
- d) zdemontowana prawa owiewka skrzydło-kadłub.*

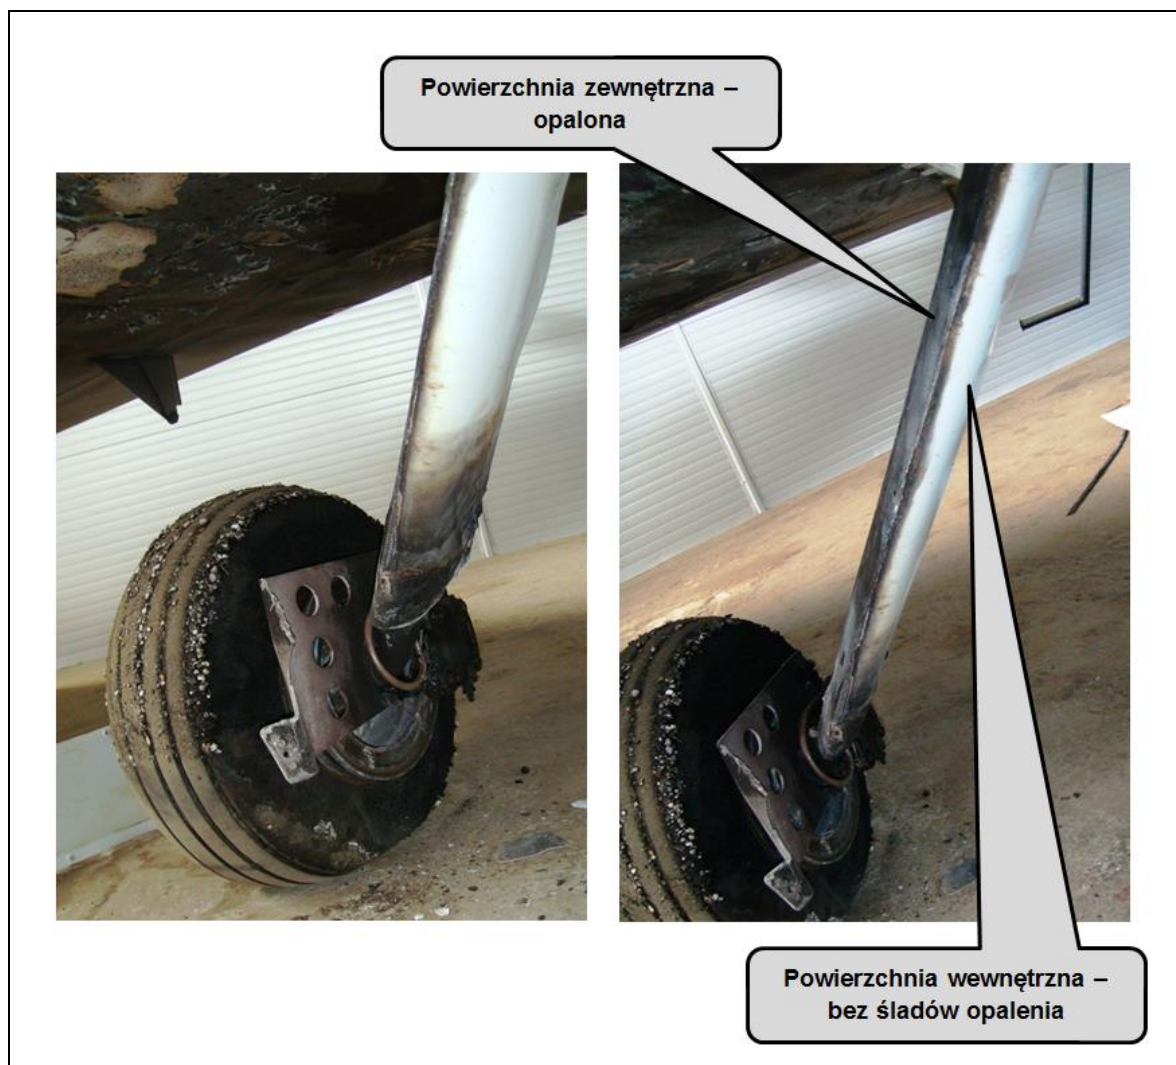
Ilustracja 3. Uszkodzona przez pożar owiewka goleni prawego podwozia.

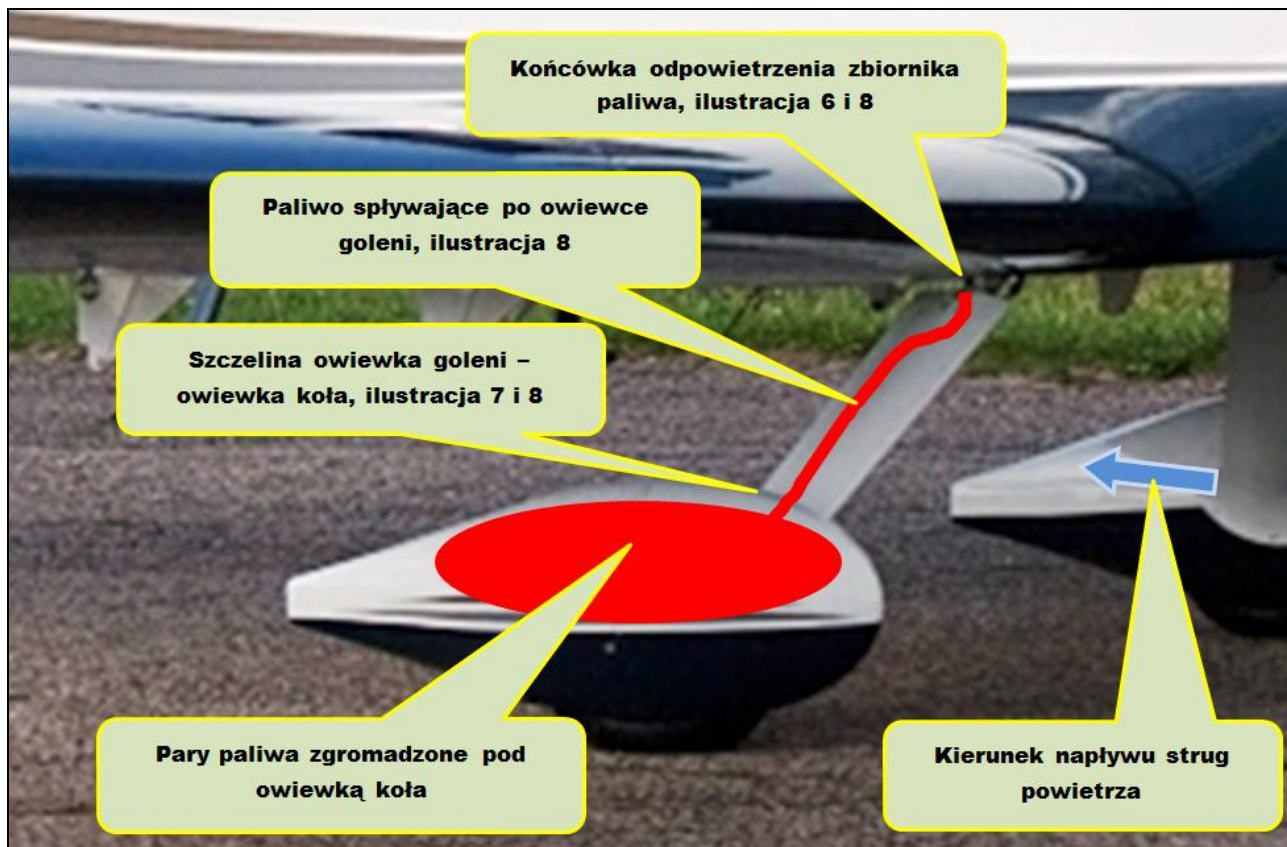
W trakcie badania zdarzenia stwierdzono, że wielkość pożaru i zniszczenia będące jego skutkiem są o wiele poważniejsze niż zwykle bywają, gdy zapali się opona, wskutek, np. rozgrzania hamulców. co wskazywało na zasilanie ognia dodatkowym materiałem palnym. Materiałem tym było wydostające się podczas kołowania z końcówki odpowietrzenia zbiornika paliwo. Za takim wnioskiem przemawiają następujące fakty:

Przepływ powietrza spowodowany obracającym się śmigłem oraz przemieszczaniem się samolotu spowodował, że wyciekające z odpowietrzenia paliwo było przemieszczane w kierunku owiewki goleni. Następnie paliwo ściekając po niej dostało się, poprzez szczelinę pomiędzy owiewką goleni a owiewką koła, pod owiewkę koła, gdzie, wskutek wysokiej temperatury, odparowało (ilustracja 5).

Ilustracja 5. Droga paliwa z końcówki odpowietrzenia pod owiewkę koła.

prostym sposobem uniknięcia tu opisywanego zdarzenia jest, o ile plan lotu na to pozwoli, nie tankowanie zbiorników do pełna, co zapobiegnie wyciekaniu paliwa przez końcówkę odpowietrzenia zbiornika.

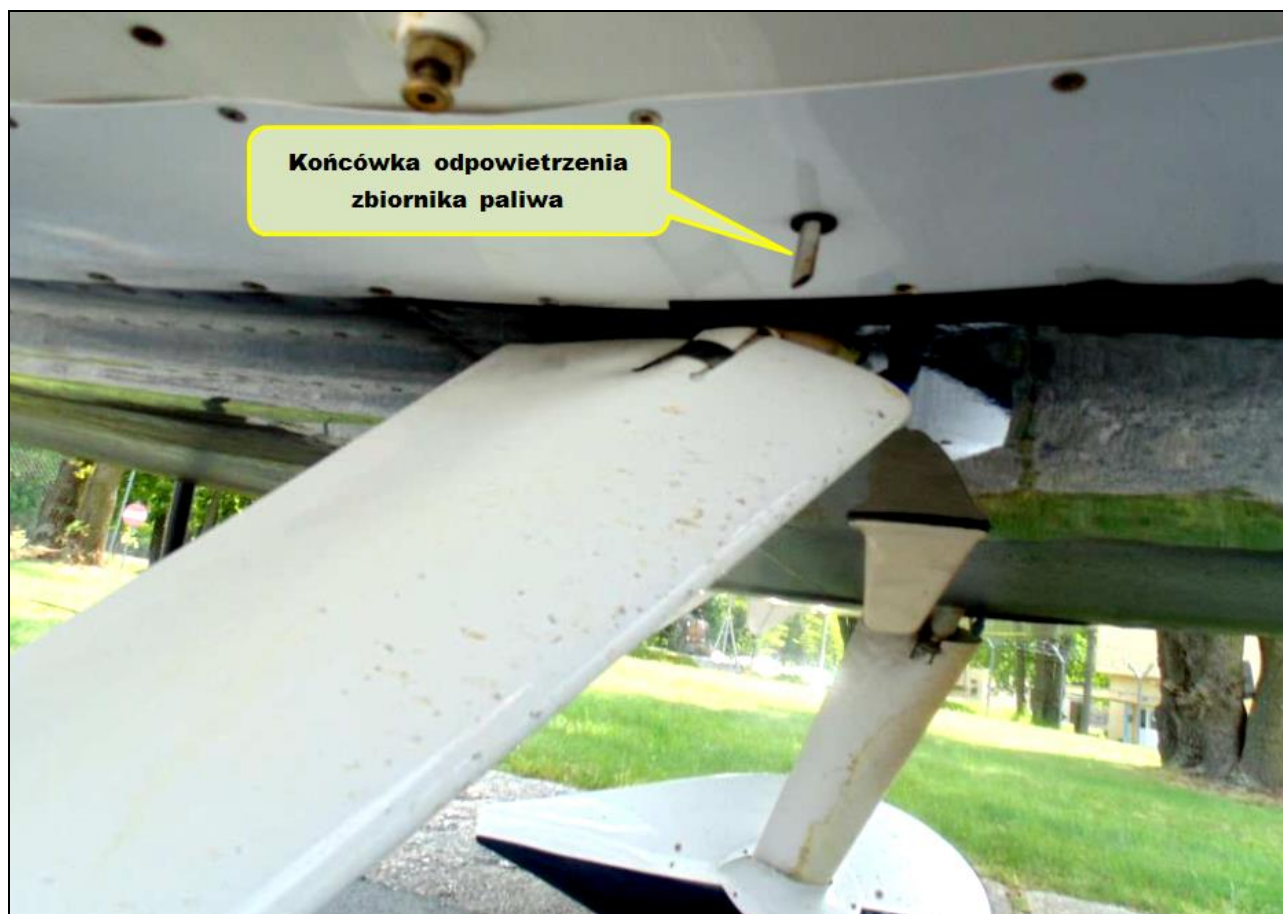
- instalacja odpowietrzenia nie posiadająca zaworów zwrotnych,
- umiejscowienie końcówki odpowietrzenia w pobliżu owiewki goleni,
- fakt zatankowania zbiorników paliwa do pełna,
- ślady ściekającego po owiewce goleni paliwa,
- charakterystyka podwozia powodująca, że samolot przechla się na boki podczas kołowania,
- wykluczenie nieszczelności instalacji paliwowej w rejonie skrzydło-kadłub,
- wykluczenie nieszczelności zaworu drenażowego zbiornika paliwa,
- informacje od użytkownika samolotu, że w trakcie eksploatacji z pełnymi zbiornikami, przez odpowietrzanie zbiornika może wydostawać się paliwo.

Ilustracja 6. Umieszczenie końcówki odpowietrzenia zbiornika paliwa.

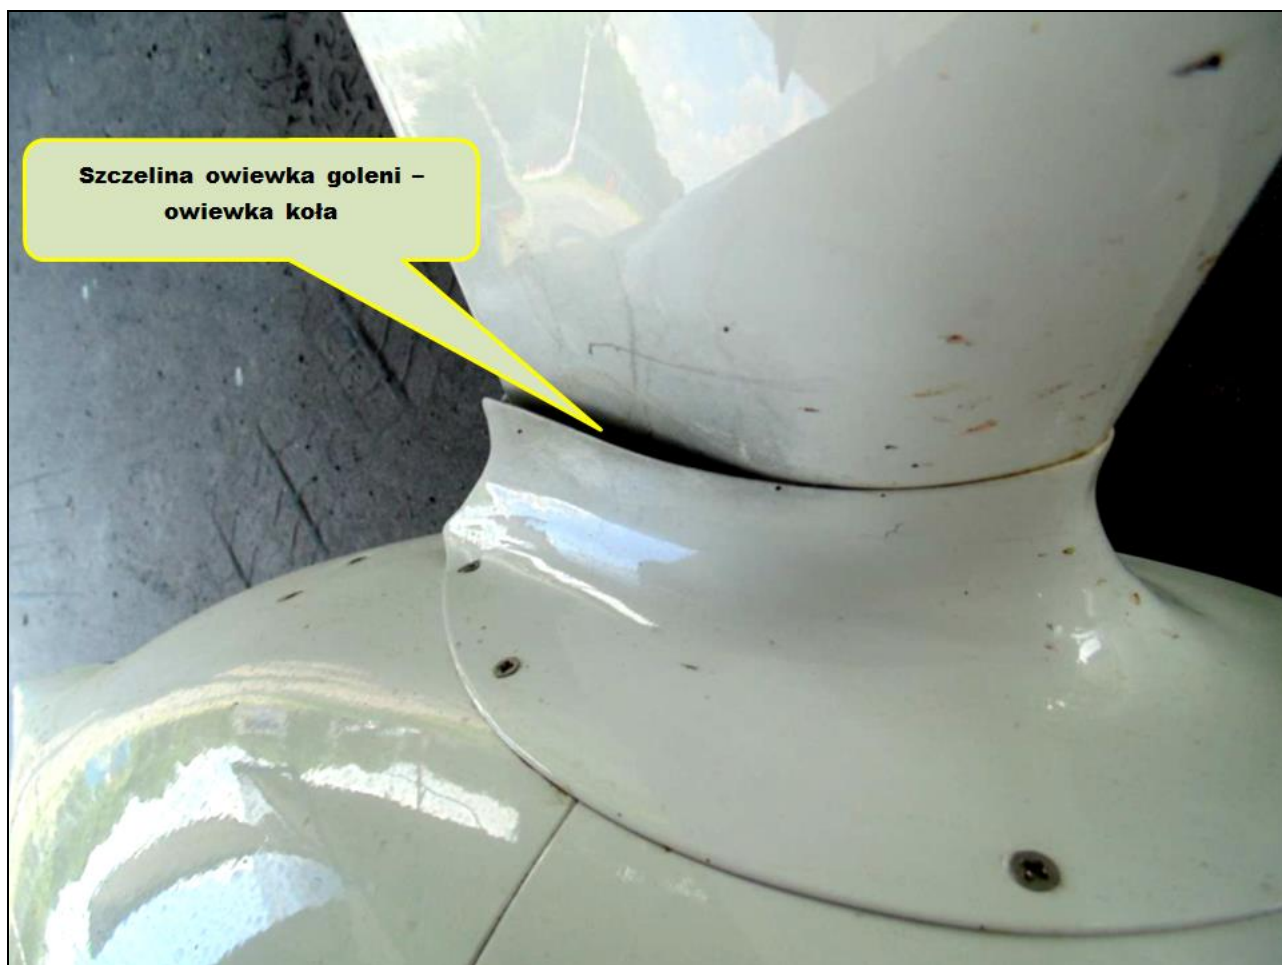
Ilustracja 7. Szczelina owiewka goleni – owiewka koła.

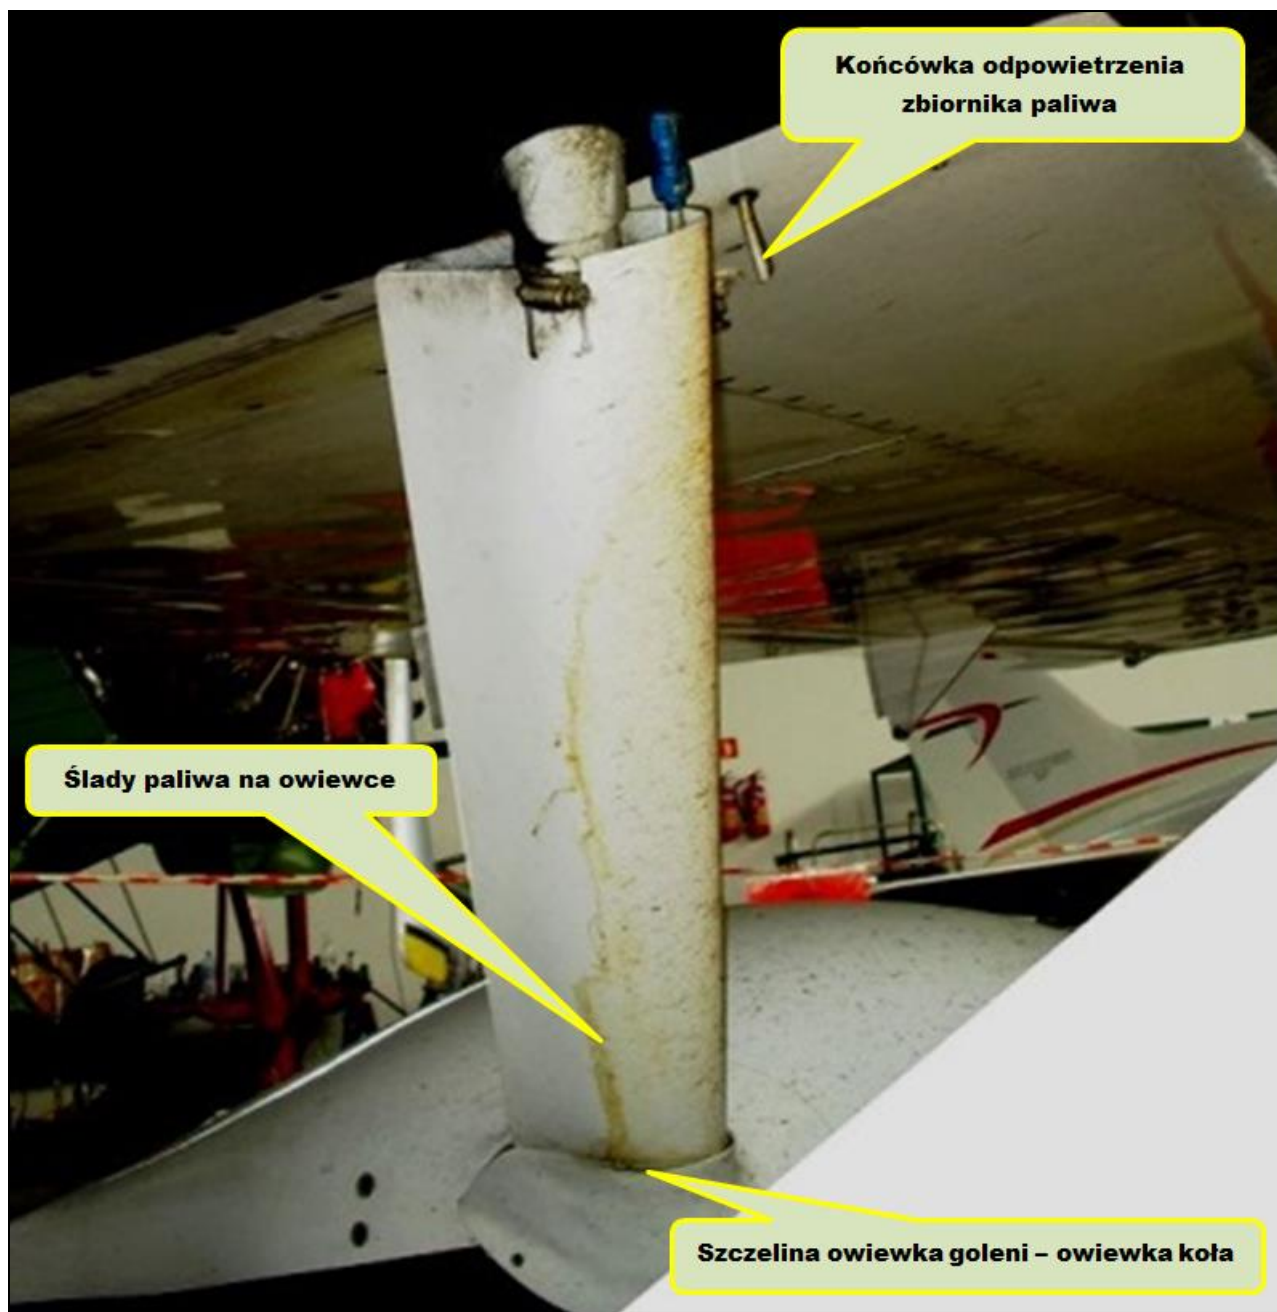
Ilustracja 8. Ślady paliwa na widoczne na lewej owiewce goleni.
