RAPORT KOŃCOWY

WYPADEK

zdarzenie nr: 2020/14

statek powietrzny: CH-601 ZODIAK UL, OK-QUA 04

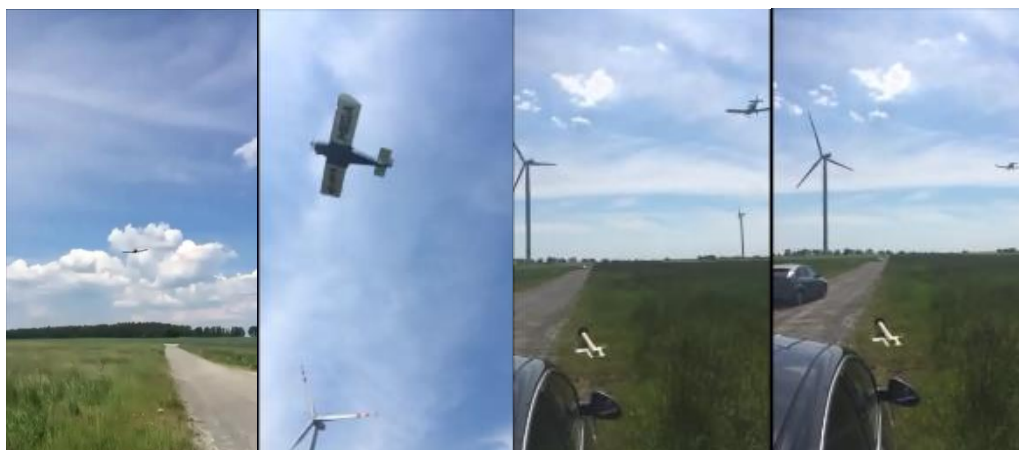
Pilot przed uzyskaniem czeskiego świadectwa kwalifikacji kupił samolot ultralekki Zodiak CH 601 UL, OK-QUA 04. Następnie po uzyskaniu ŚK od 14 maja intensywnie latał na zakupionym ultralekkim samolocie. W znalezionej na miejscu wypadku pamięci USB (pendrive) znajdował się film nagrany w dniu 24.05.2014 r. przy użyciu kamery zainstalowanej w samolocie pilota a zatytułowany „przelot wysoka”. Na filmie tym wyraźnie widać, że lot jest wykonywany w pobliżu elektrowni wiatrowych na wysokości około połowy wysokości ich masztów.

Klatki z filmu wykonanego z ziemi.

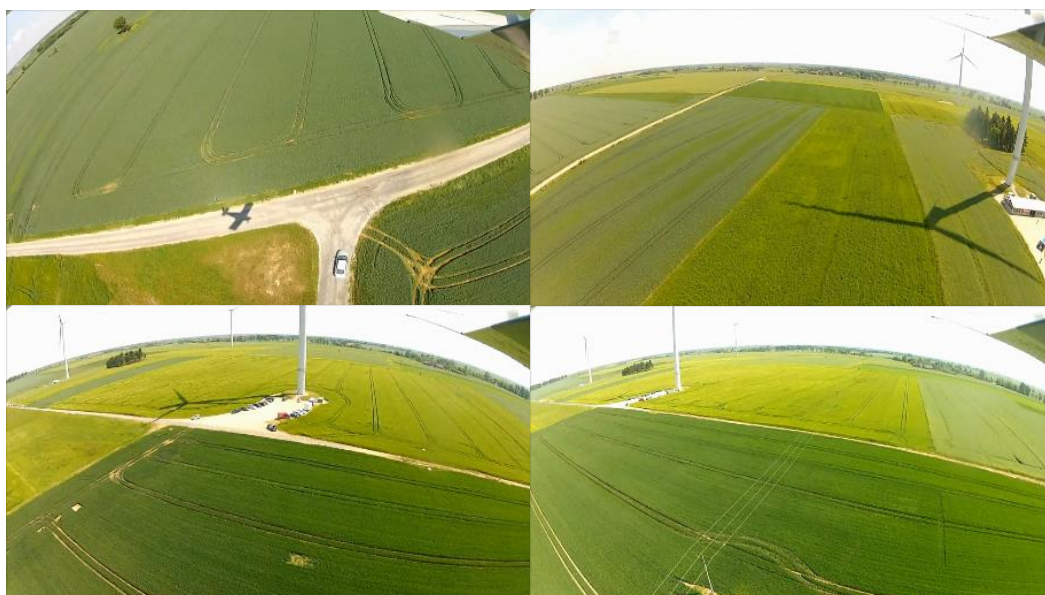
Klatki z filmu wykonanego z powietrza.
