PAŃSTWOWA KOMISJA BADANIA WYPADKÓW LOTNICZYCH

Informacja o zdarzeniu [raport]

Numer ewidencyjny zdarzenia:	839/15			
Rodzaj zdarzenia:	WYPADEK			
Data zdarzenia:	25 maja 2015 r.			
Miejsce zdarzenia:	lotnisko Warszawa-Babice (EPBC)			
Rodzaj, typ statku powietrznego:	szybowiec SZD-9bis Bocian 1E			
Znaki rozpoznawcze SP:	SP-3042			
Użytkownik / Operator SP:	Aeroklub Warszawski			
Dowódca SP:	pilot instruktor szybowcowy			
Liczba ofiar / rodzaj obrażeń:	<i>Śmiertelne</i>	<i>Poważne</i>	<i>Lekkie</i>	<i>Bez obrażeń</i>
				2
Nadzorujący badanie:	Michał Cichoń			
Podmiot badający:	Komisja użytkownika SP			
Skład zespołu badawczego:	nie wyznaczano			
Zalecenia:	NIE			
Adresat zaleceń:	NIE DOTYCZY			
Data zakończenia badania:	24 czerwca 2016 r.

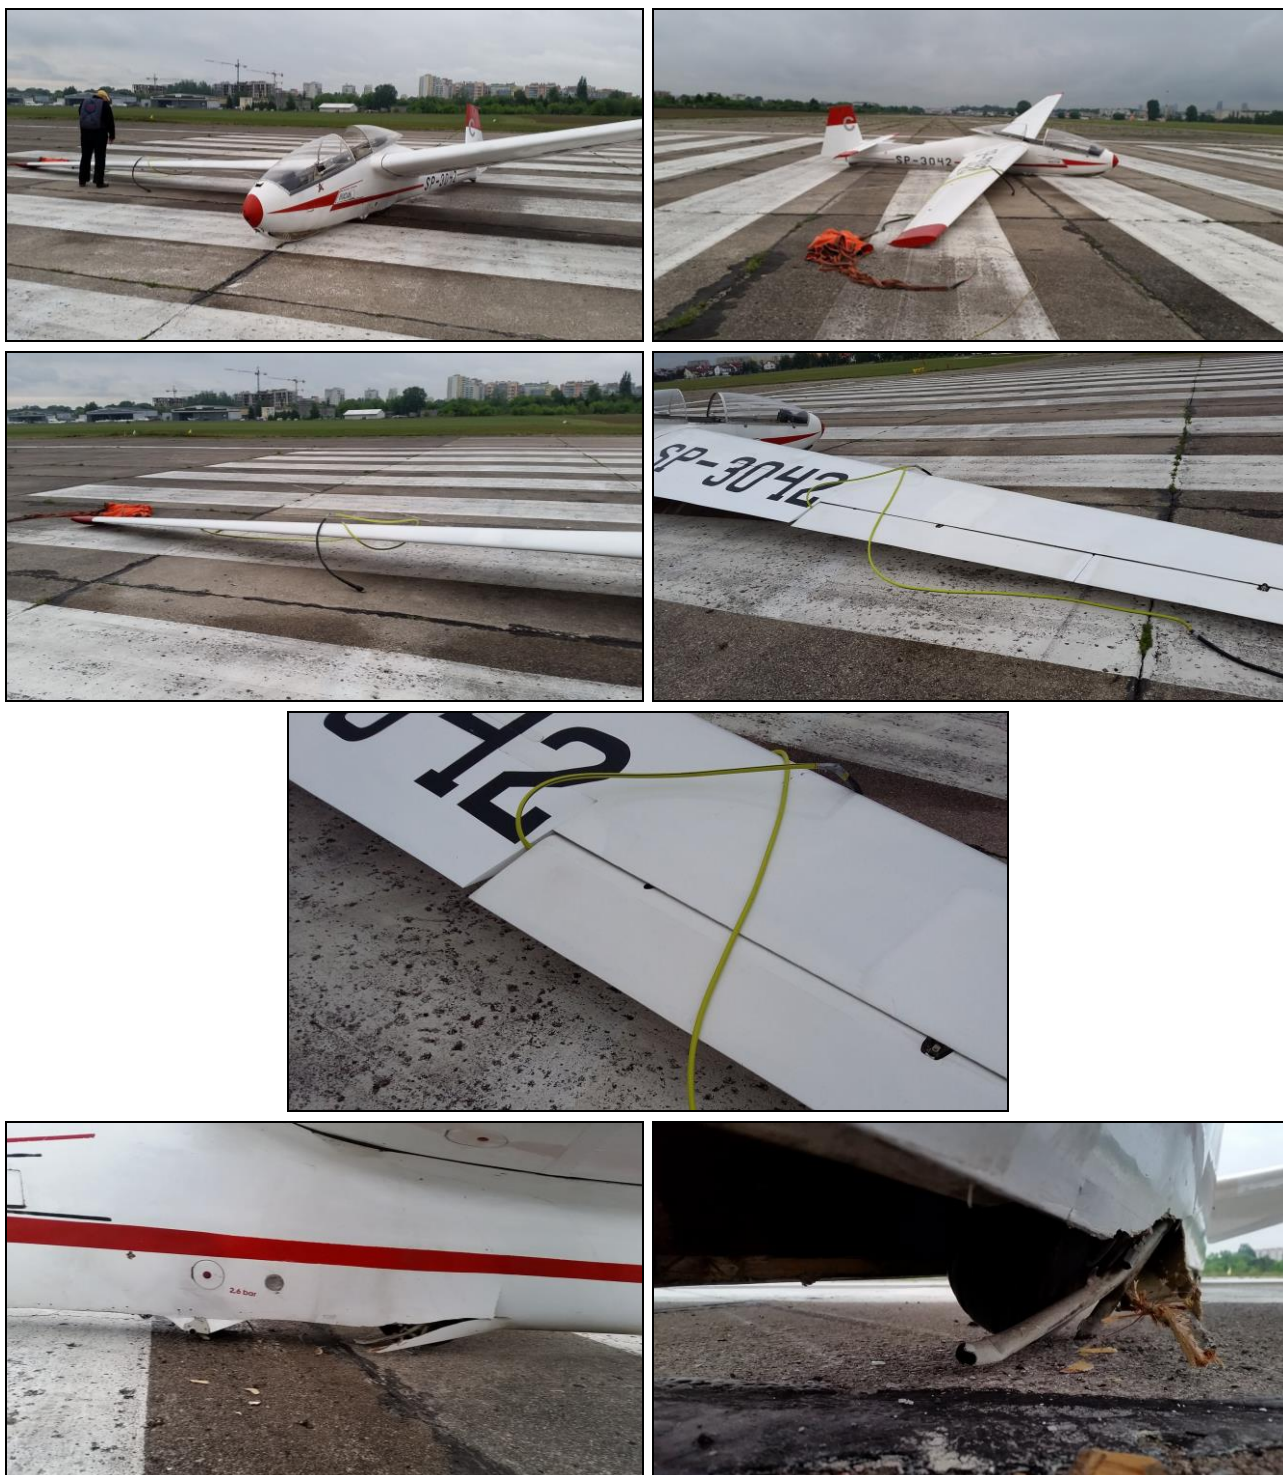
Rys.1÷7 Zdjęcia uszkodzonego szybowca SZD-9bis Bocian 1E (fot. Aeroklub Warszawski)

(przypon) zawinęła się wokół prawego skrzydła i została zakleszczona w szczelinie lotki od strony kadłuba. Lina zaczęła ściągać szybowiec z kierunku lotu. Szybowiec wszedł w łagodny zakręt, trawersując. W tym czasie operator wyciągarki odciął już linę. Szybowiec przepadł uderzając w ziemię z trawersem, co doprowadziło do uszkodzenia podwozia głównego (koło zostało wbite w kadłub za wnęką podwozia). Szybowiec zatrzymał się na betonowym pasie, po jego wschodniej stronie. Innych uszkodzeń SP nie stwierdzono. Załoga nie odniosła obrażeń.

Zdarzenie zaistniało o godz. 19:16 LMT. Zaklinowanie się liny w szczelinie lotki oraz uszkodzenia szybowca pokazano na zdjęciach (rys.1÷7).

Lina wyciągarkowa, po zawinięciu się wokół skrzydła szybowca, zatrzymała się w szczelinie lotki. Szybowiec kontynuując lot na wprost w konfiguracji do lądowania, zaczął wytracać prędkość postępową i tracić kierunek z powodu ciągniętej przez skrzydło pozostałej części liny, która leżąc na murawie lotniska generowała bardzo duży opór. Ponadto nie można było skompensować utraty kierunku lotu przechyleniem szybowca w przeciwną stronę z powodu zablokowanej przez końcówkę liny prawej lotki, a niewielka wysokość lotu nad ziemią nie pozwalała na zwiększenie prędkości. W rezultacie szybowiec przyziemił z przepadnięciem w trawersie, niszcząc podwozie główne i spód kadłuba w jego okolicy.

1. Zbyt szybka reakcja załogi na zaplanowane przerwanie ciągu na małej wysokości podczas startu za wyciągarką, polegająca na jednoczesnym wyczepieniu liny z przechodzeniem szybowca do lotu ślizgowego, co doprowadziło do „dogonienia” liny wyciągarki;
2. Mały kąt nachylenia liny wyciągarkowej w momencie wyczepienia szybowca, co sprzyja sytuacji, w której „awaryjnie” wyczepiona lina znajduje się na wysokości szybowca zanim zacznie opadać;

3. Zbyt małe obciążenie powierzchni spadochronika liny wyciągarkowej, ze względu na znacznie mniejszą wagę liny syntetycznej niż liny stalowej, co spowodowało jej wolniejsze opadanie w stosunku do optymalnego.

- Zalecono, aby w lotach szkolnych na imitację przerwania ciągu wyciągarki na małej wysokości zastosować dużo późniejsze wyczepianie liny wyciągarkowej od szybowca;
- Wykonano stalowe przypony lin o zwiększonej długości (ok. 8 metrów);
- Zalecono w trakcie trenowania procedur niskiego „awaryjnego” wyczepienia otaśmowanie spadochroników, tak aby nie napełniały się w pełni i miały zwiększoną prędkość opadania;
- Instruktorzy zostali powiadomieni o zdarzeniu.
