PAŃSTWOWA KOMISJA BADANIA WYPADKÓW LOTNICZYCH

RAPORT KOŃCOWY

**z badania zdarzenia lotniczego statku powietrznego
o maksymalnym ciężarze startowym nie przekraczającym 2250 kg¹**

Numer ewidencyjny zdarzenia:	1370/15			
Rodzaj zdarzenia:	WYPADEK			
Data zdarzenia:	16 lipca 2015 r. (godz. 17.00 LMT)			
Miejsce zdarzenia:	Miejscowość Łajski, gmina Wieliszew N 52°26'43,20"; E 20°56'29,38"; elewacja: 78 m			
Rodzaj, typ statku powietrznego:	Samolot ultralekki - Ultra Pup Bravo			
Znak rozpoznawczy SP:	SP - SKAL			
Użytkownik / Operator SP:	Prywatny			
Dowódca SP:	Pilot samolotowy liniowy			
Liczba ofiar / rodzaj obrażeń:	<i>Śmiertelne</i>	<i>Poważne</i>	<i>Lekkie</i>	<i>Bez obrażeń</i>
			1	
Nadzorujący badanie:	Bogdan Fydrych			
Podmiot badający:	PKBWL			
Skład zespołu badawczego:	Bogdan Fydrych – Członek PKBWL			
	Stanisław Żurkowski – Członek PKBWL			
	Jerzy Kędzierski- Członek PKBWL Jakub Myśluk -Ekspert PKBWL			
Forma dokumentu zawierającego wyniki:	RAPORT KOŃCOWY			
Zalecenia:	Sformułowano 2 zalecenia			
Data zakończenia badania:	09 maja 2016 r.

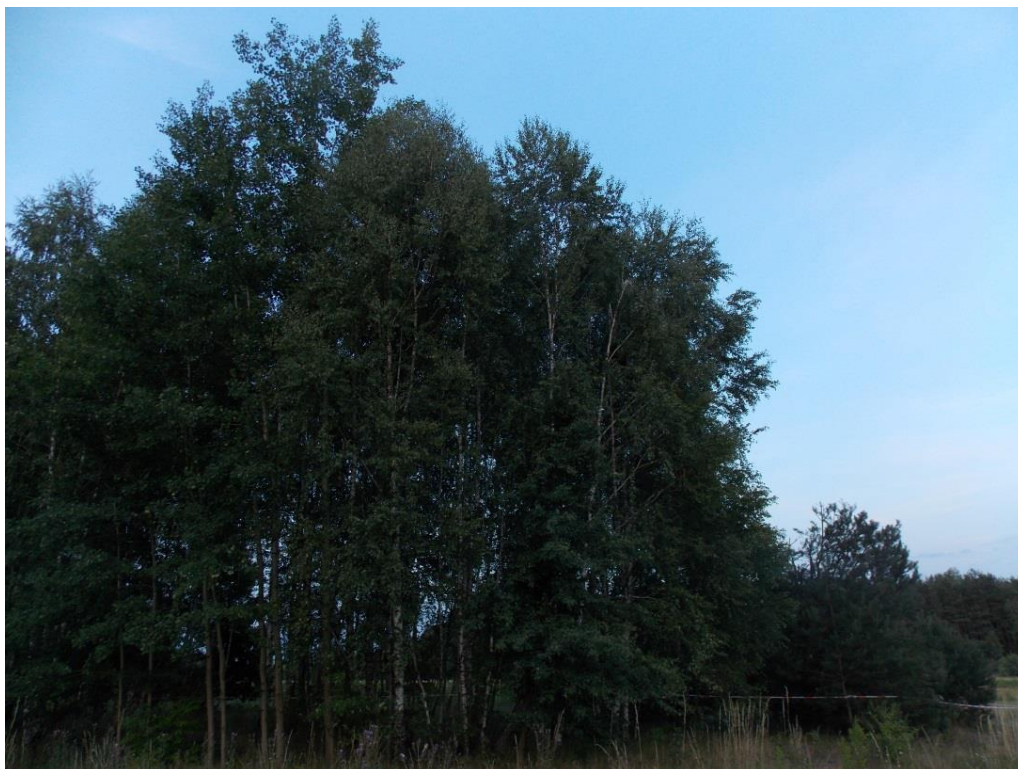
Przed startem pilot wykonał przegląd przedlotowy oraz próbę silnika. Pilot nie miał uwag co do sprawności samolotu przed lotem. Po starcie lot przebiegał zgodnie z planem, aż do 50-tej minuty lotu, w której w rejonie miejscowości Łajski, silnik nagle bez żadnych wcześniejszych oznak niesprawności przerwał pracę. Pilot stwierdził, że w zasięgu jego wzroku nie było terenu nadającego się do wykonania bezpiecznego lądowania oraz, że względu na malejącą wysokość lotu, zdecydował o wykonaniu zakrętu i lądowania na małej łące, którą wcześniej minął. Łąka była otoczona przeszkodami terenowymi (wysokie drzewa, linie wysokiego napięcia, zabudowania, skraj lasu).

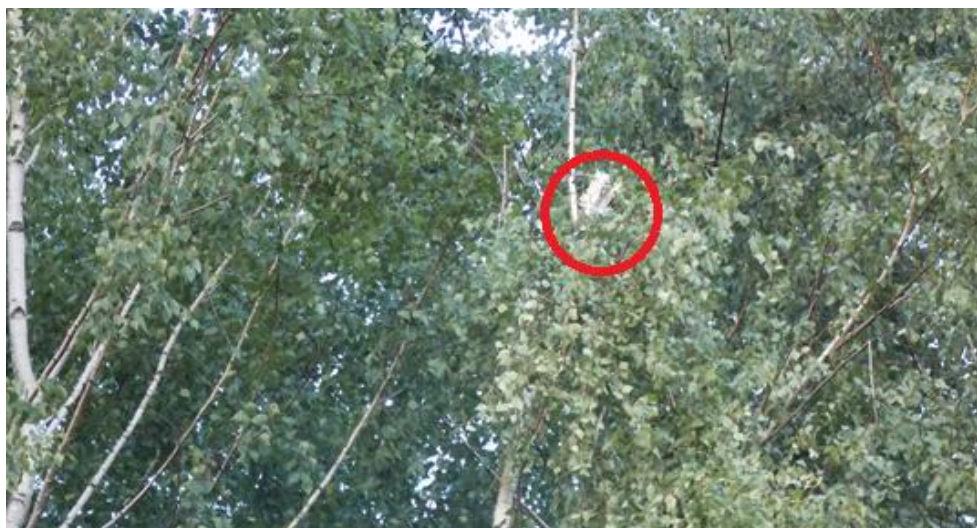
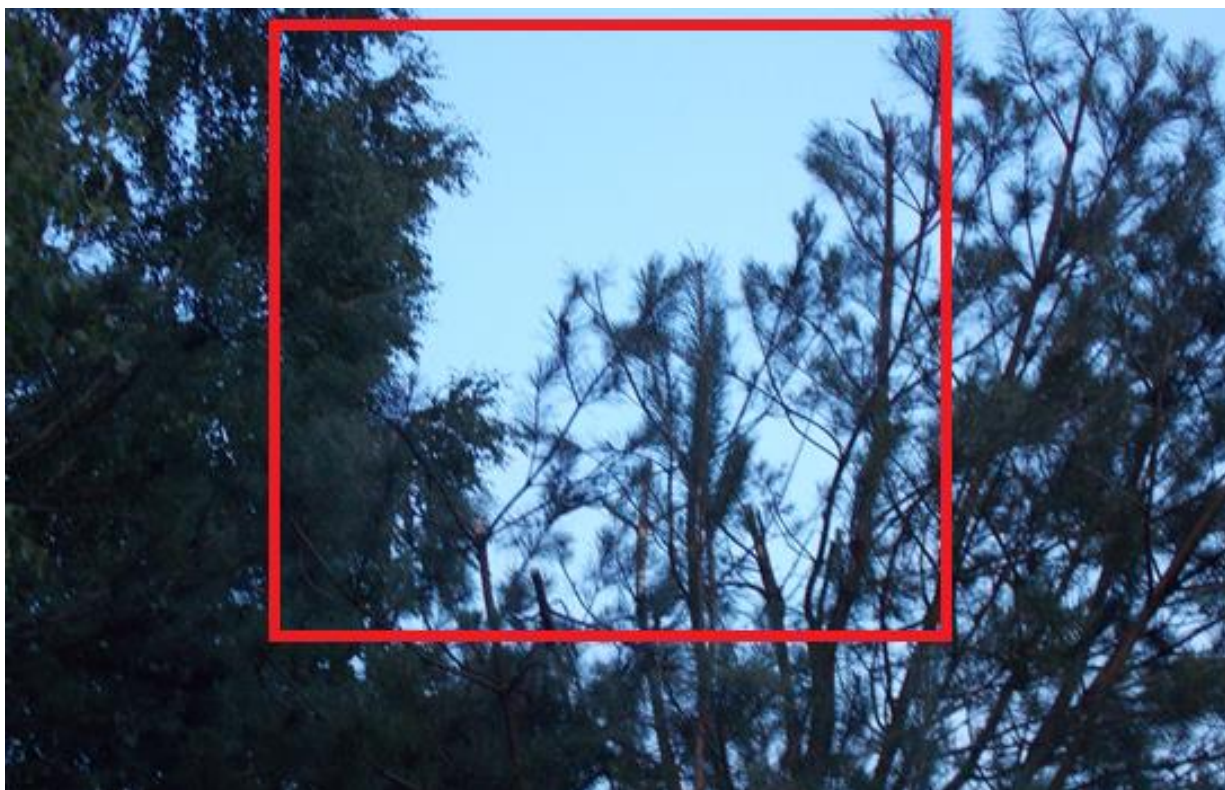
W trakcie wykonywania podejścia do lądowania na wysokości kilku metrów nad ziemią samolot uderzył lewym skrzydłem w drzewa.

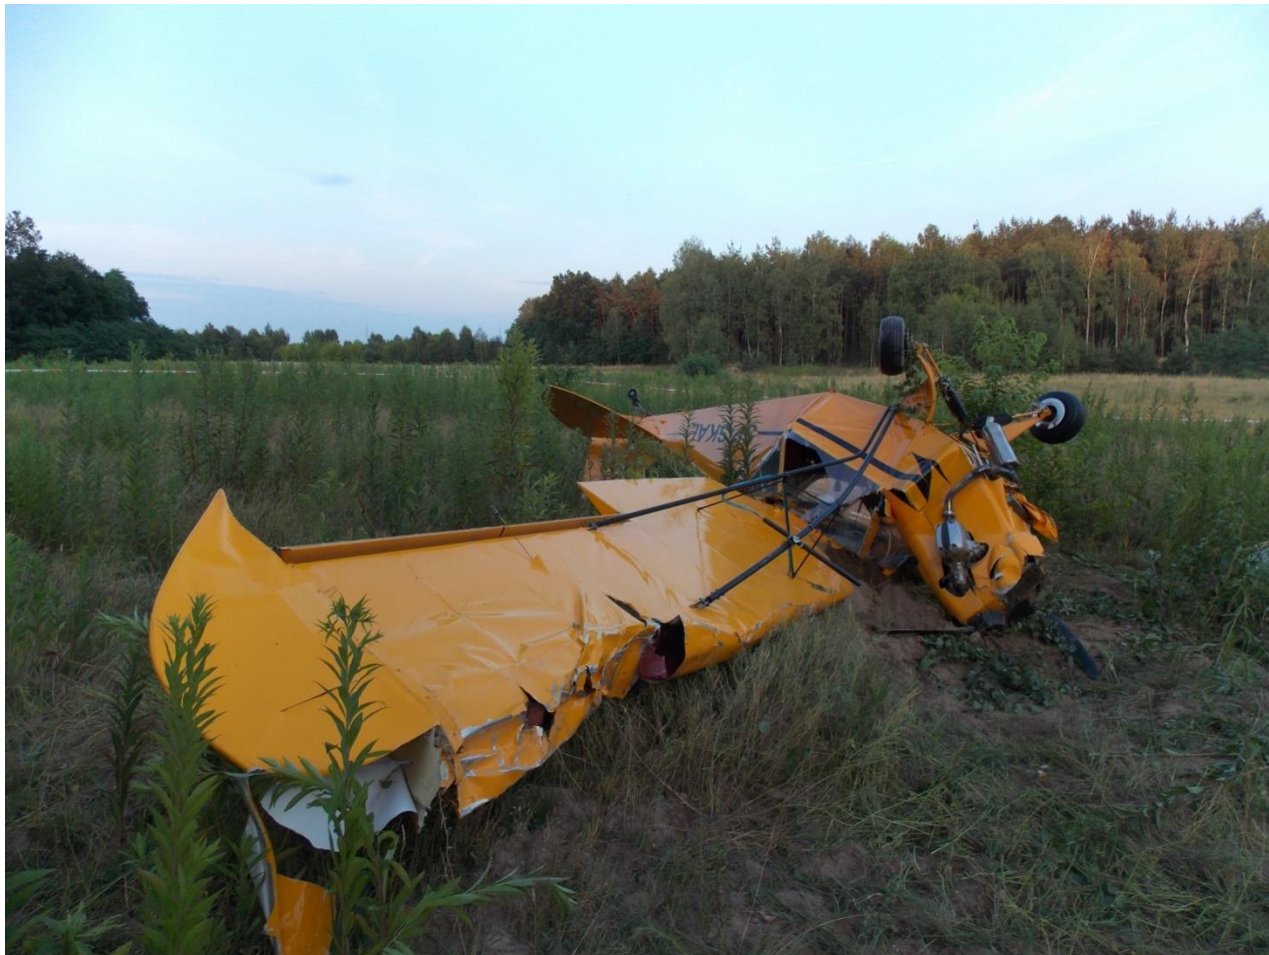
W wyniku uderzenia nastąpił obrót samolotu w lewo z pochyleniem na nos, uderzenie w ziemię i kapotaż.

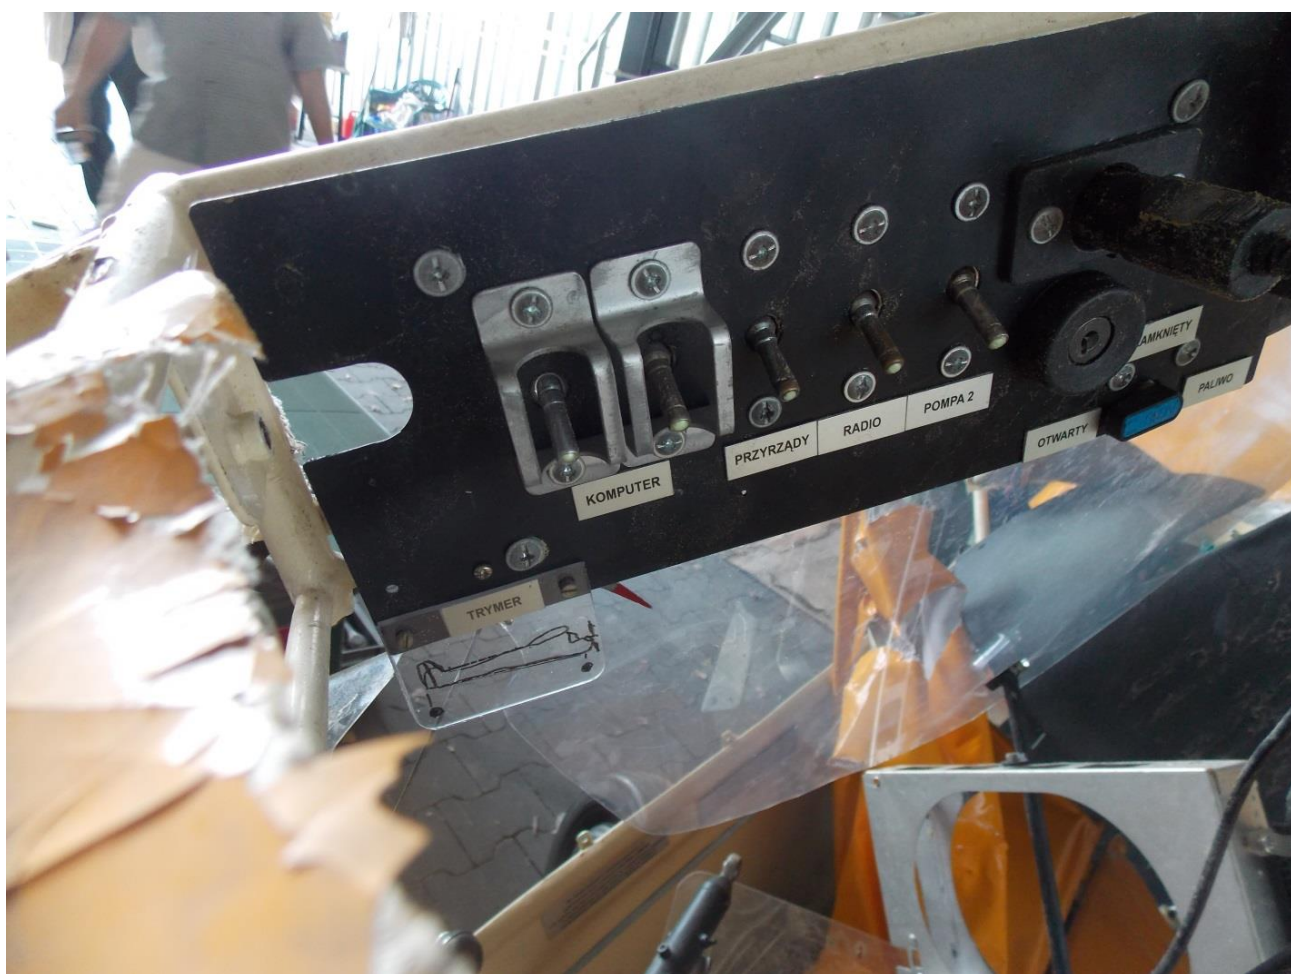
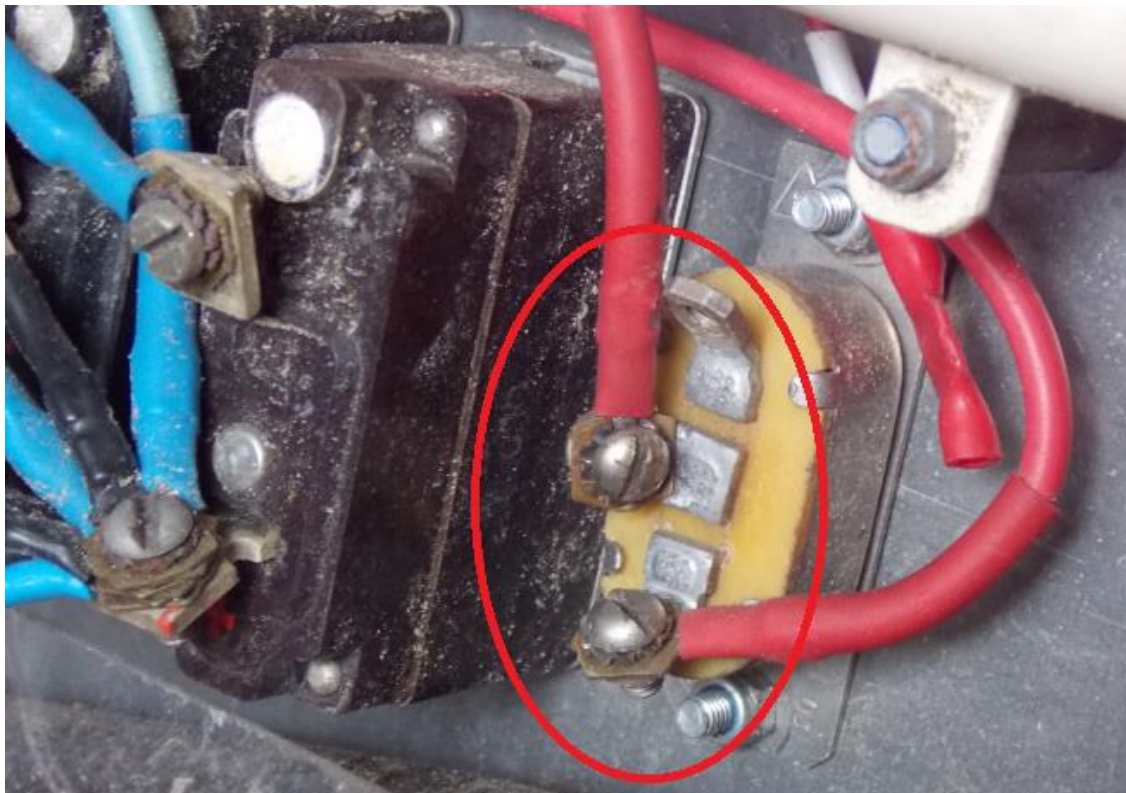
W trakcie oględzin stwierdzono na włączniku opisanym „KOMPUTER” silnika luźny przewód zasilający ECU napięciem +12V. Brak styku w tym miejscu musiał spowodować zatrzymanie silnika. Brak zasilania na ECU oznacza brak iskry oraz brak wtrysku paliwa do silnika. Po dokręceniu tego przewodu silnik normalnie uruchomiono.

Odkręcenie się śruby mocującej przewód zasilania komputera sterującego silnikiem, w wyniku wibracji, co doprowadziło do przerwy w zasilaniu prądem i spowodowało wyłączenie się silnika samolotu.

1. Poprawić zabezpieczenia złączy elektrycznych w obwodzie komputera na pulpicie przełączników.
2. Rozważyć mocowanie pulpitu przełączników do kadłuba samolotu na amortyzowanym zawieszeniu.

„ 1. Przy montażu połączeń elektrycznych w o obwodzie komputera oraz pozostałych punktach instalacji elektrycznej samolotu SP-SKAL zastosujemy połączenia z wykorzystaniem nakrętek samohamownych dodatkowo zabezpieczonych chemicznie (Locite)). Ponadto przygotowujemy

zmianę do Instrukcji Obsługi samolotu wprowadzającą punkt dotyczący szczególnej kontroli tego obwodu w czasie prac okresowych.”

2. Próbnie założymy amortyzatory do pulpitu przełączników, docelowo spróbujemy rozdzielić obwód komputera od pozostałych wyłączników.”
